彦根城博物館施設適正管理計画

2020年（令和2年）3月

彦根市教育委員会

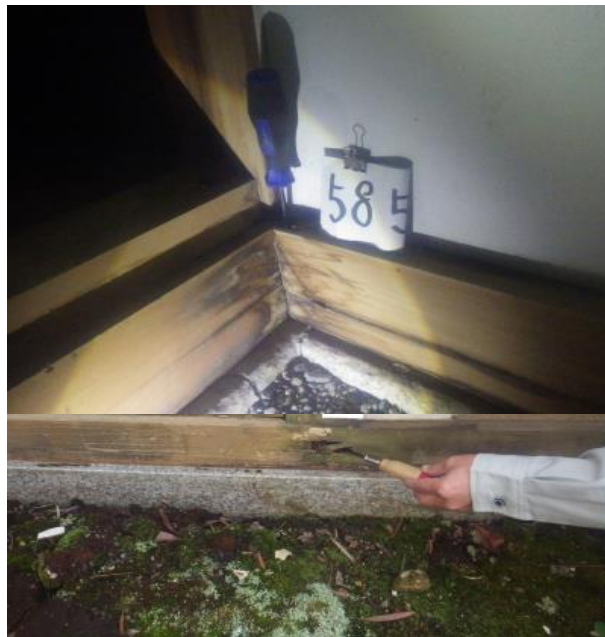
項目	内容
調査内容	非破壊による目視、触診、打音解析
対象範囲	木造復元部、能舞台・増築部、外構部瓦塀
調査時期	平成30年11月
調査結果	<p>【概況】</p> <ul style="list-style-type: none"> ● 全般的に良好な状態であるが一部被害の大きい箇所あり。 ● 御座之間棟：建物北西側、トイレ周辺部が顕著 ● 能舞台：能舞台、橋掛、控室の被害が顕著。排水溝の健全化、強制換気設備の設置が必要 ● 外構部（瓦塀）：全体的に腐食を伴う被害が大きい。予め薬剤処理をした部材による交換が適切 ● 木造棟、能舞台では全面的な薬剤処理が望ましいが、被害箇所を中心としたエリアへの優先的な対策が必要 ● 今後は、1～2年ごとの定期的な蟻害・腐朽被害の調査診断の継続が必要 <p>【詳細】</p> <p>□御座之間棟ゾーン</p> <ul style="list-style-type: none"> ・ 白蟻の被害は建物北西側とトイレ付近に集中している。 ・ 建物中心部においては建築時に残材となった木片等のみ蟻害の痕跡が見られ被害はとまっているものの、白蟻の建物部材への侵入は明らかとなっている。

御座之間ゾーン 蟻害：被害大、腐朽：被害中

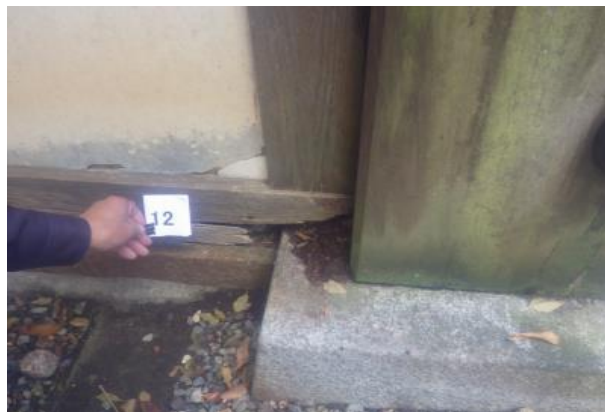
外構部ゾーン 蟻害：被害大、腐朽：被害大

本施設を取り囲む外構部における木塀については、全体的に支持部が腐朽・劣化しており、地震時や強風時に倒壊等のおそれが高いため、早急な改善が必要です。また、かぶき門横の木塀についても傾斜がみられるため、安全対策が求められます。

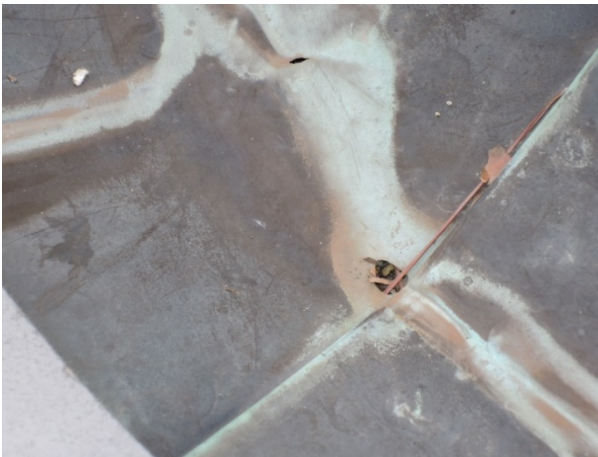
屋根-谷まわり全体：破損(穴)

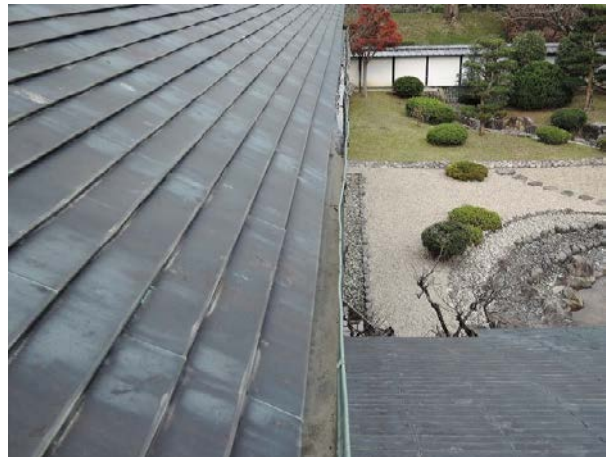
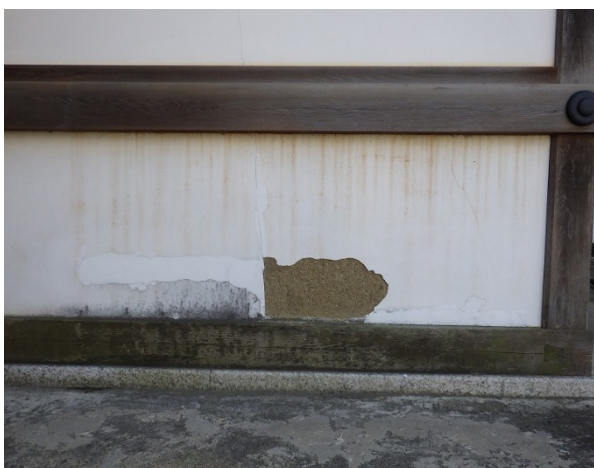
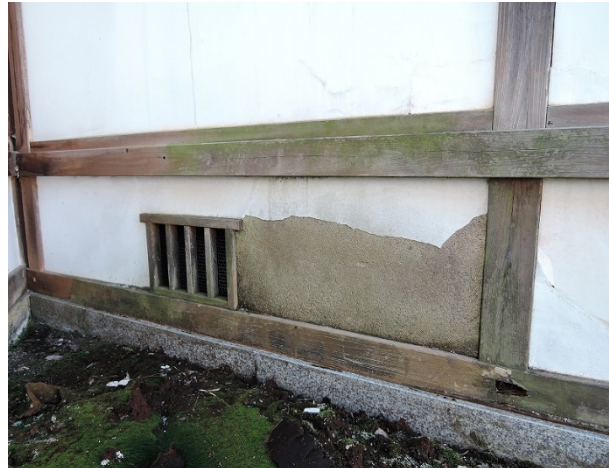
項目	内容
	<p>なっている。</p> <ul style="list-style-type: none"> ・降雪による重さから、軒樋の勾配や設置箇所が乱れており、本来の樋としての機能に支障が生じている。雪止め、受け金物の追加などによる対策を検討し、雨樋については建物全体における設置状況を確認し新設を検討する必要がある。 <ul style="list-style-type: none"> 本調査では御休所棟および御座之間棟の軒樋の乱れが著しく目立つ。これらの棟は庭に面していることを考慮し、雪止めなどの器具の設置の際には形状や色などを考慮する必要がある。 ・漆喰外壁については全面的に浮きが目立つ。また一部上塗り漆喰が剥落し下地が露出している。漆喰壁の破損箇所については下地に傷みが生じる前に仕上げ漆喰を全て剥ぎ取り、新たに仕上げ漆喰を全面塗り替える。 ・御局棟北側における戸袋の腐朽が目立つ。柱と框については同種材にて解体修理を行う。 ・外縁は外部に面していることもあり、縁板の腐朽が目立つ。腐朽している縁板および框については同種材にて取り替えを行う。 <ul style="list-style-type: none"> 奥座敷棟の西側、御亭棟東側の外縁の縁板および框については特に傷みが著しい外側数枚の縁板と框については同種材による取替えを行う。 ・色壁は柱や開口部廻りにおけるチリ切れや剥落が目立つ。いずれも同種材による補修を行う。 <ul style="list-style-type: none"> 御亭棟および御座之間棟・御茶所の外壁は柱周りのチリ切れおよび剥落が著しい。チリ切れは同種材にて補修を行い、剥落部は現状の仕上げ材を全て剥ぎ取り、新たに同種材にて上塗りを行う。 ・外縁に配置する階段は踏板およびささら桁（階段の踏板を受ける斜めに架ける桁材）の腐朽が目立つ。腐朽箇所は同種材にて解体修理を行う。 <ul style="list-style-type: none"> 奥座敷棟の西側および御亭棟西側の階段は特に傷みが著しいため、造り替えを行う必要がある。 ・能舞台・増築部分南側の空間に面する外壁には現在白色の鉄板が貼り付けられている。鉄板および下地材を全て撤去し、下地として中塗り仕上げを施し、仕上げ漆喰にて全面塗りとする。 <p>②内部</p> <ul style="list-style-type: none"> ・色壁は、柱などの木部廻りのチリ切れが目立つ。チリ切れの大きい箇所については同種材によるチリ切れ補修を行う。 <ul style="list-style-type: none"> 本調査では木造復元部および能舞台・増築部における開口部廻りや柱脇、におけるチリ切れが目立つ。 ・復元建物における窓廻りには雨染み痕が目立つ。調査の結果、現在進行している雨漏り箇所は見られないため現状維持とする。ただし、大雨や台風などの際には、雨漏り等の状況確認を行う必要がある。 ・色壁の床際に張る和紙の腰張りには、剥れや虫食いが見られた。既存の腰張りを撤去後同種材による張り替えを行う。

屋根：破損・劣化

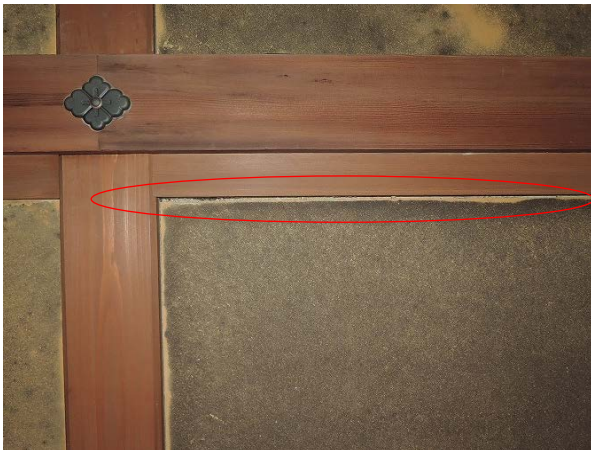
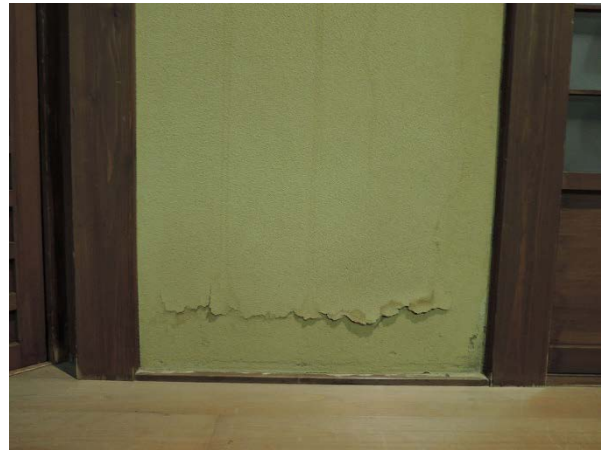
項目	内容
	<p>御亭棟および御座之間棟の一部の部屋の色壁には、腰張りが施されている。腰張りは全て撤去し張り替えを行う。</p> <ul style="list-style-type: none"> ・屋外からの雨水の浸透により色壁の浮きが確認できた。現状の仕上げ材を全て剥ぎ取り、新たに同種材にて上塗りを行う。 <p>能舞台・増築部分の中庭に面した壁面の一部が雨水の浸透による浮きが目立つ。同種材にて補修を行うと同時に、外部からの雨水の浸透を回避するような対策についても検討する必要がある。</p> <ul style="list-style-type: none"> ・長押の釘隠しが欠失している。既存の設置状況にあわせて新調する。 <p>御座之間棟の六畳ノ間と入側の長押の2カ所について釘隠しが欠失している。既存の設置状況にあわせて新調する。</p>

御座之間棟一九畳ノ間 チリ切れ

能舞台・増築部 色壁の浮き・剥落
