令和元年度 彦根市子どもの移動経路における要対策箇所一覧（東中学校ブロック）

令和元年度 彦根市子どもの移動経路における要対策箇所図（東中学校ブロック）

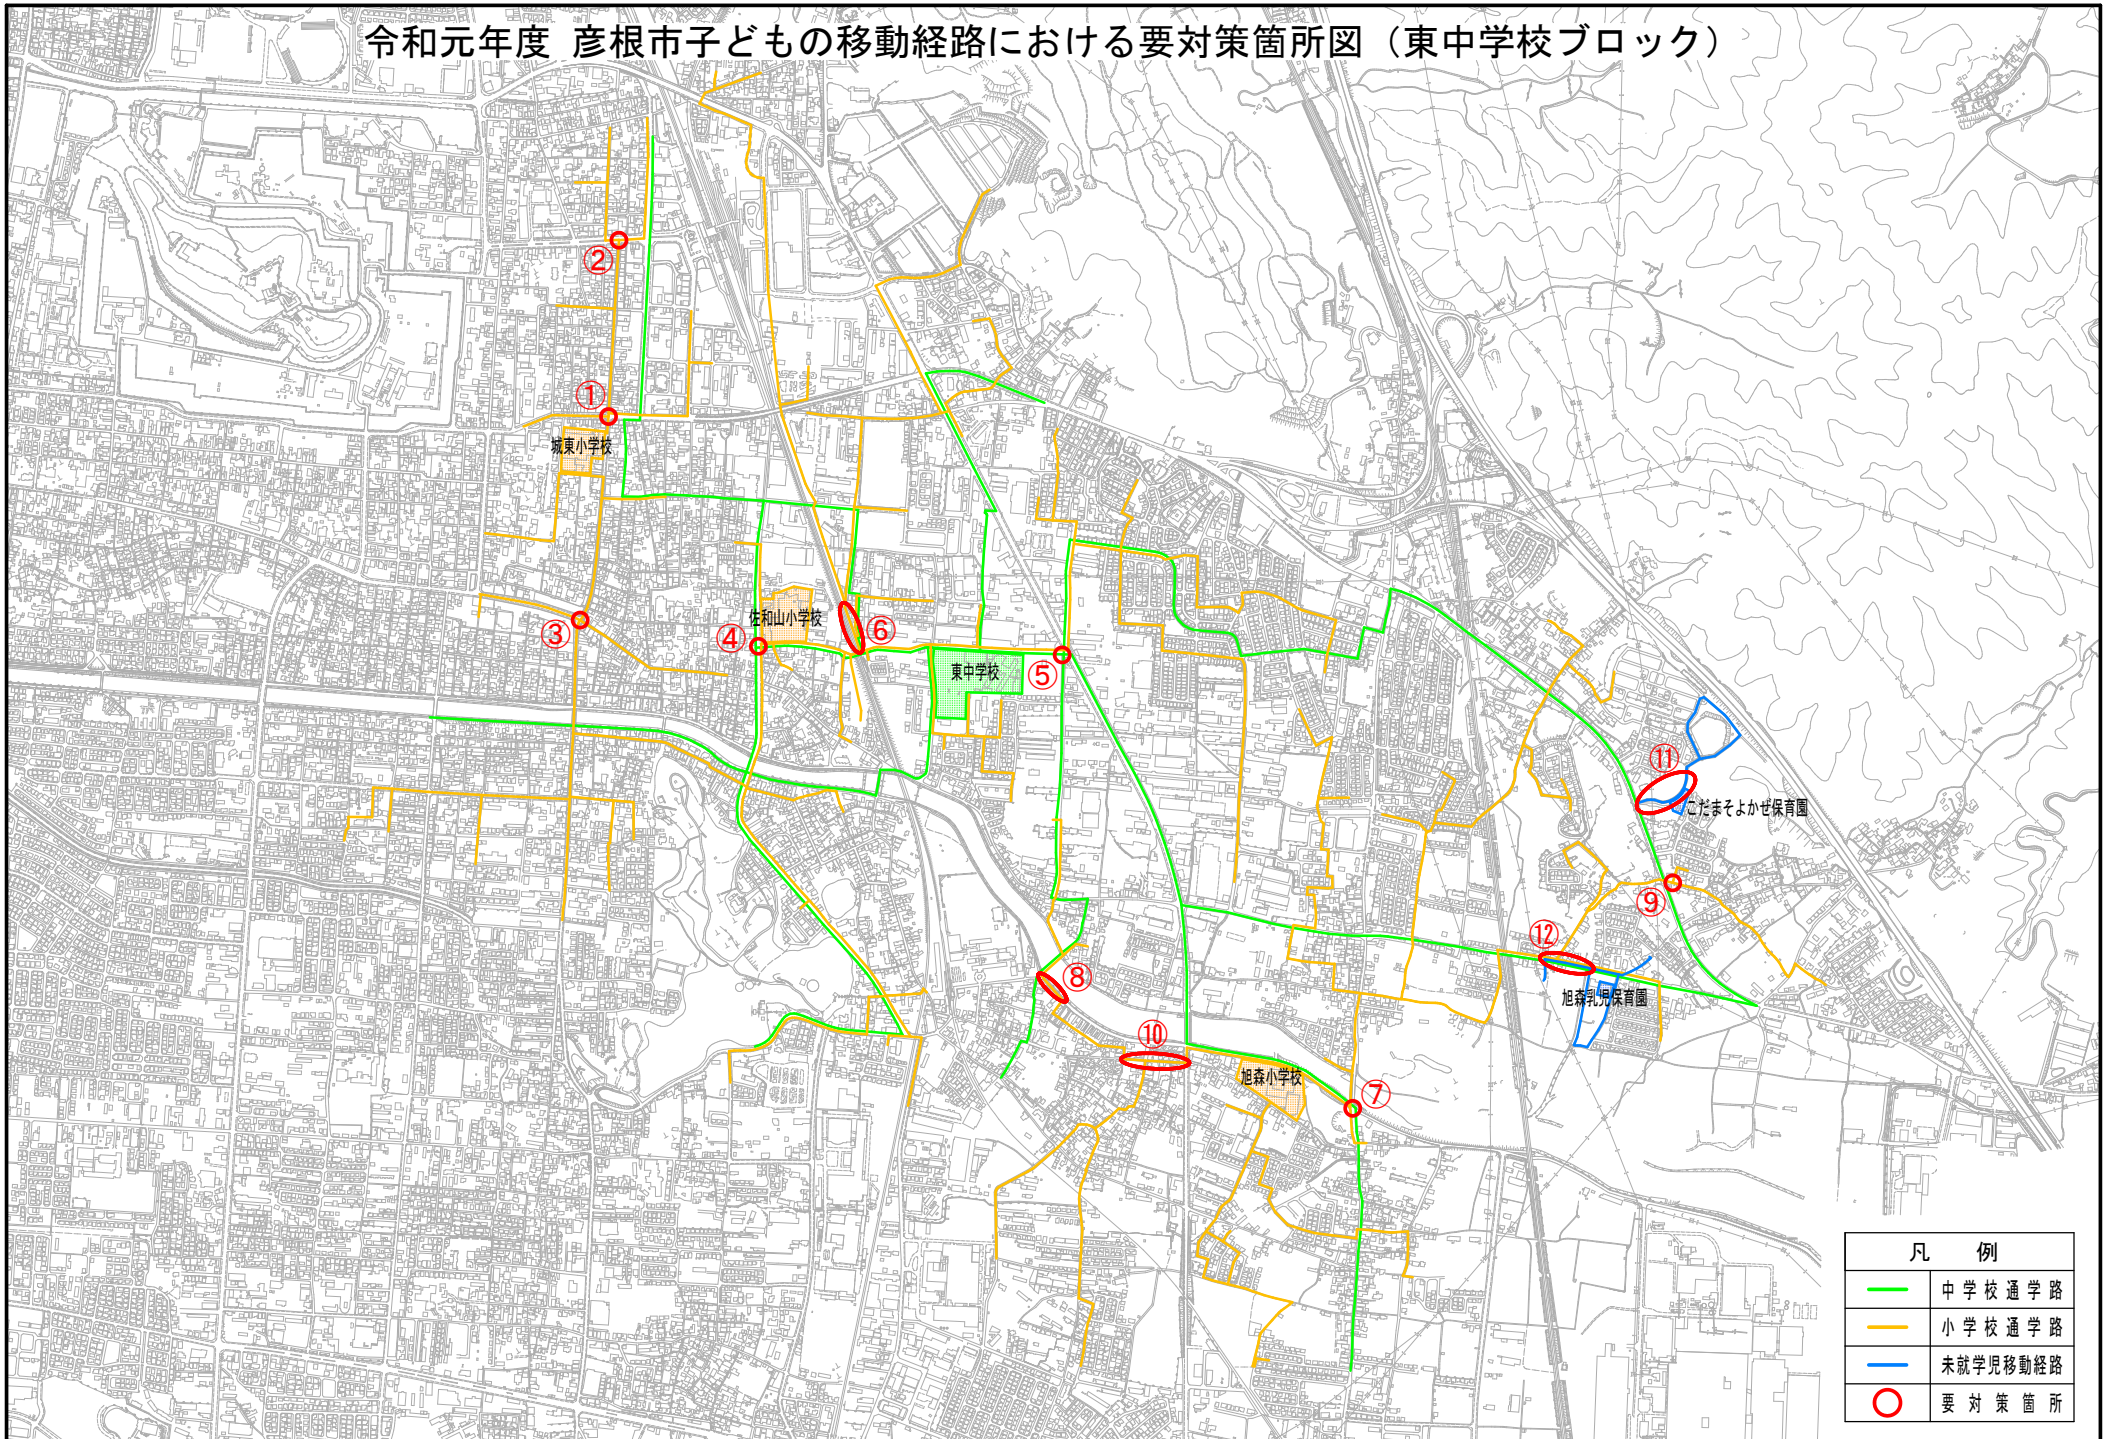
No.		箇所名・住所	移動経路の状況・危険の内容	対策内容	事業主体	進捗状況
①	小学校 通学路	京町2丁目 彦根停車場線 京町信号交差点	歩道での自転車等の通行も多く混雑している。また、車道の通行量も多い。	学校での安全指導	小学校	済
②	小学校 通学路	旭町 彦根停車場線 旭町西信号交差点	青信号の時間が短く、児童が渡りきれない。	学校での安全指導 パトロールの強化	小学校 警察	済
③	小学校 通学路	銀座町 長曾根銀座線 銀座町信号交差点	登下校車の通行量が多く危険であるが、横断歩道の色が薄くて見えにくい。	横断歩道の塗り直し	警察	済
④	小学校 通学路	安清町 彦根駅平田線 学校側信号交差点	学校前の道路が整備され交通量が増えたが、ガードレールがないため危険。	交差点付近に歩車道境界ブロックの設置	彦根市	済
⑤	小学校 通学路	西沼波町 安清西沼波線 西沼波町信号交差点	8号線と交差する複雑な交差点で、歩道を守るものがない。	ガードパイプの設置	彦根市	済
⑥	小学校 通学路	芹川町 ひこね芹川駅側近江鉄道盛土	線路沿いにフェンスがなく、子どもが上ってしまう可能性がある。	学校での安全指導 近江鉄道に対策を依頼	小学校 小学校	済
⑦	小学校 通学路	大堀町 中山道 大堀町信号交差点	車の停止位置が曖昧になり危険	外側線の引き直しを検討 現状、実施困難 横断歩道・停止線の引き直し 学校での安全指導	滋賀県 警察 小学校	済
⑧	小学校 通学路	西沼波町 西沼波橋旭橋線通学路	歩道が狭いため、車との距離が近い	路側帯のグリーン化	彦根市	済
⑨	小学校 通学路	野田山町 野田山町山崎3号線 山崎集合場所付近T字路	交差点の見通しが悪く、過去に事故があった。	ストップマークの設置 樹木の伐採	彦根市	済
⑩	小学校 通学路	東沼波町 西沼波大堀線 東沼波横断歩道橋～秋葉神社通学路	車が抜け道として使用しスピードを出す為危険。	通学路の変更を検討 階段の改良・手摺の設置・飛び出し防止柵の設置	小学校 彦根市	R1 以降

No.		箇所名・住所	移動経路の状況・危険の内容	対策内容	事業主体	進捗状況
⑪	未就学児 移動経路	野田山町 正法寺町入之表山之谷線 園前道路	路肩が狭く、道路もカーブしており危険である。ガードレールがあるが、設置位置がおかしい。	外側線の引き直し 路面標示(減速マーク・カーブ注意) 現状の道路幅員でガードレールを移設することは困難。歩行時は注意すること。	彦根市 園	済
⑫	未就学児 移動経路	野田山町 西沼波野田山線 園前から大徳工務店前	園前道路に横断歩道がなく危険である。また、スピードを出して通行する車両が多く危険である。	路面標示・外側線の引き直し	彦根市	済

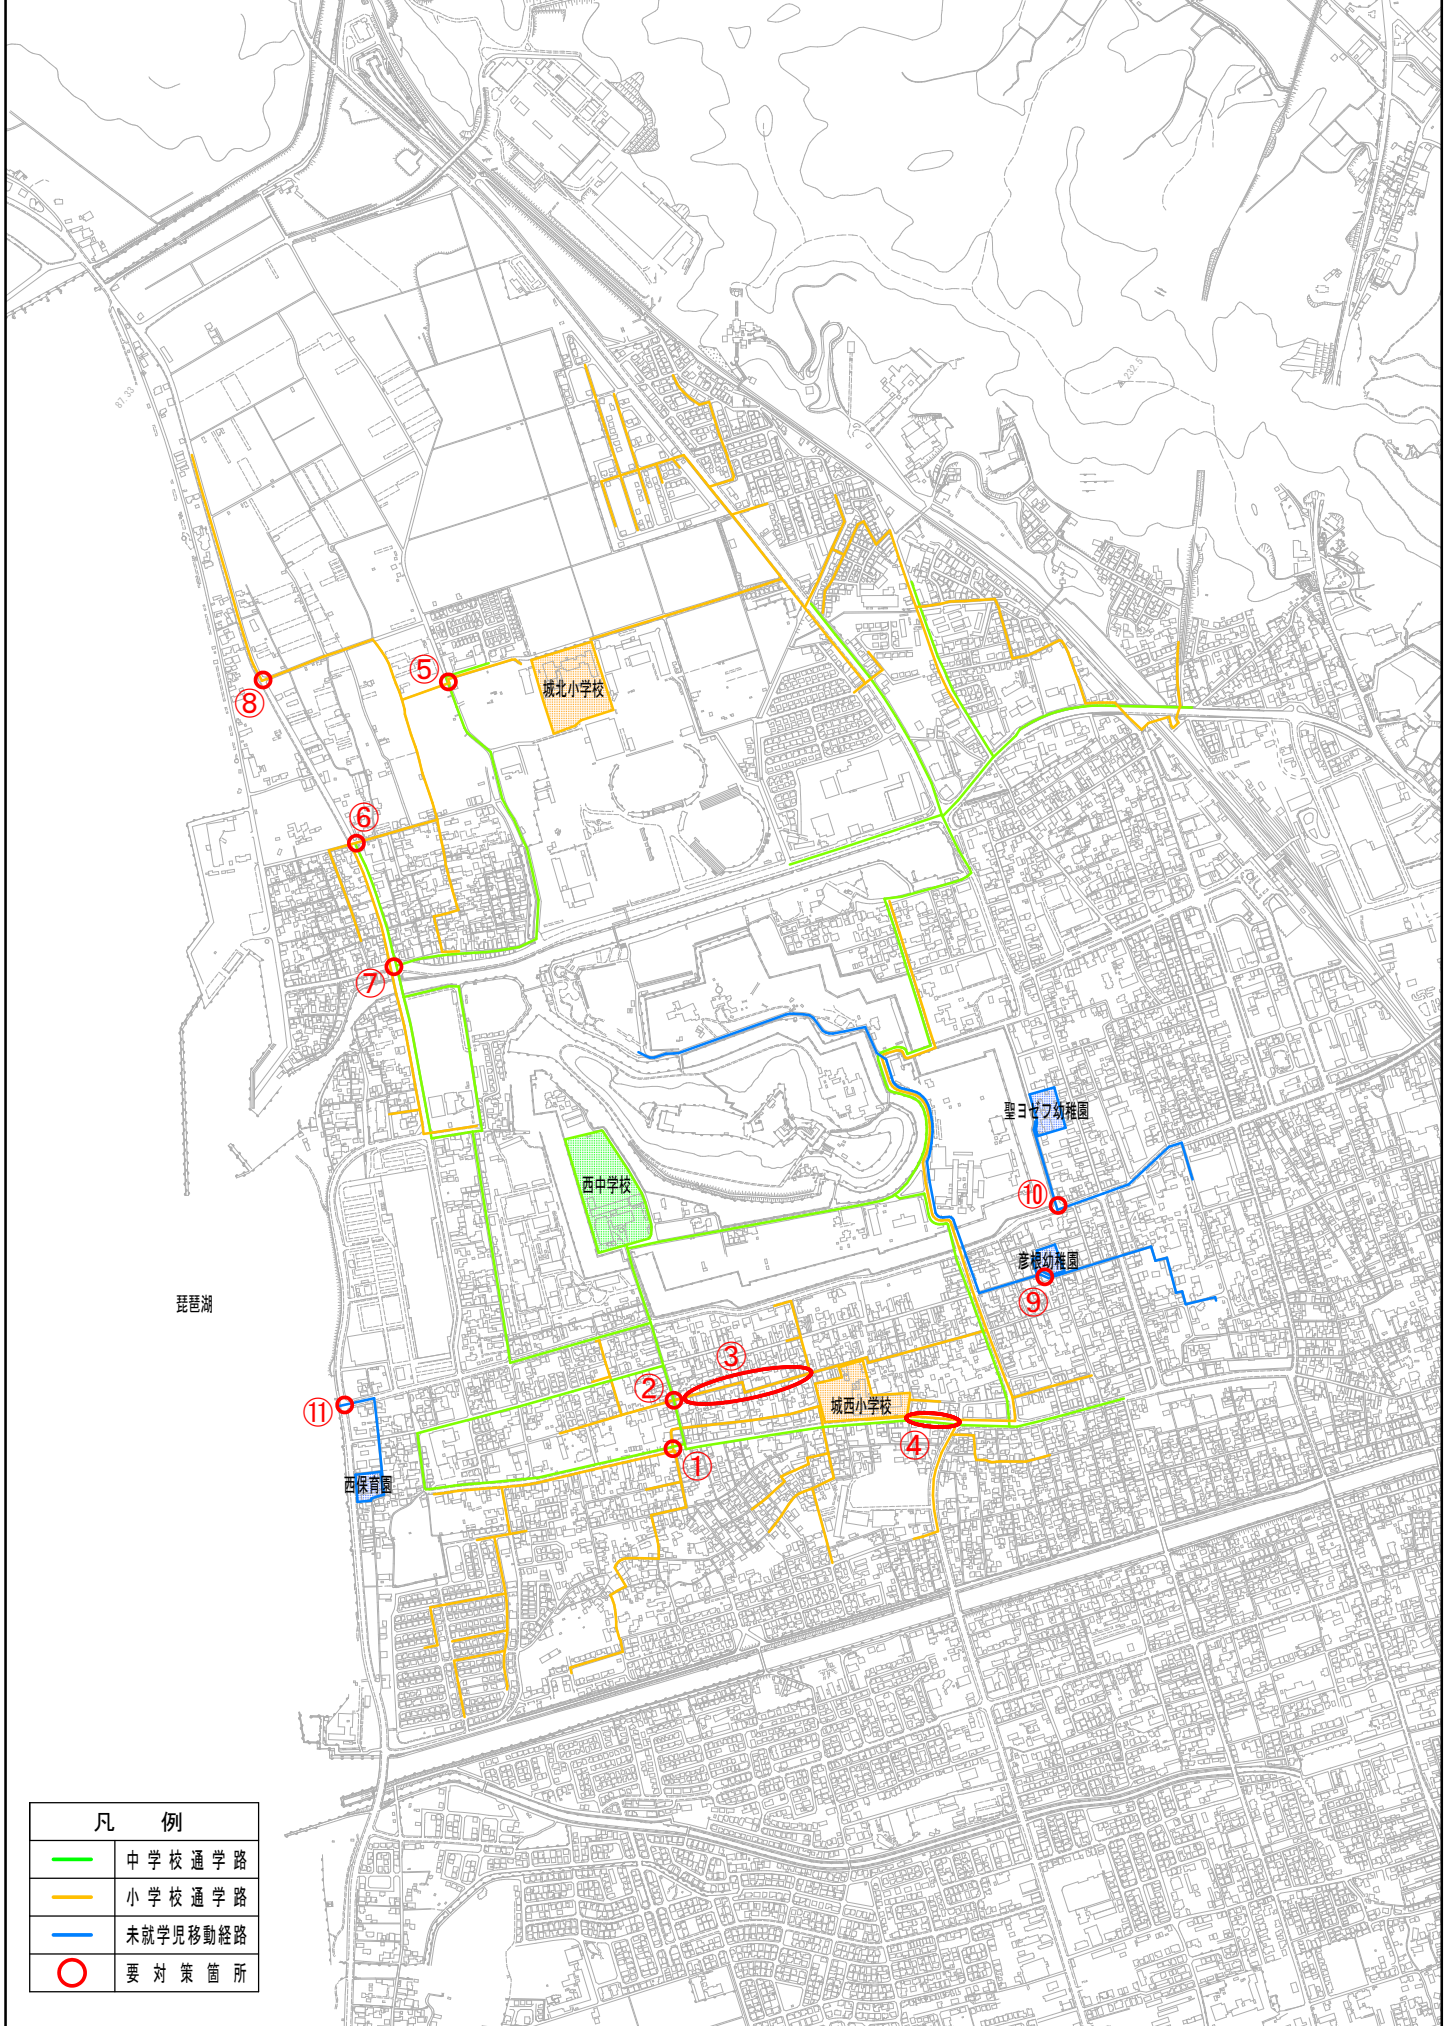
令和元年度 彦根市子どもの移動経路における要対策箇所図（西中学校ブロック）

No.		箇所名・住所	移動経路の状況・危険の内容	対策内容	事業主体	進捗状況
①	小学校 通学路	栄町2丁目 大津能登川長浜線 城町信号付近	点滅信号を渡る児童が全校児童の約半数いる。交通量が多いが、信号待ちをする待機場所がなく非常に危険である。	ストップマークの設置	彦根市	済
②	小学校 通学路	城町1丁目 城町線 瀬戸製茶前交差点	交通量が多いが、左右が見づらい。横断歩道が薄いので引直しとグリーン化を要望。	溝に床板を設置 横断歩道の引き直し 横断歩道のグリーン化	彦根市 警察 彦根市	済
③	小学校 通学路	本町3丁目 城町本町2号線 小学校北門前通学路	北門から北西へ外側線が一つ目の交差点までしか引かれていない。	外側線を延長	彦根市	済
④	小学校 通学路	本町2丁目 大津能登川長浜線 本町2丁目信号～学校	歩道と車道の境にガードレールがなく非常に危険。ガードレール又はポール等の設置を要望。	グリーンベルトの設置	滋賀県	済
⑤	小学校 通学路	松原町 松原町大黒前鴨ノ巣線 緑橋交差点	湖周道路および県道329号線からの抜け道となっているため、通行量が多い上、速度を落とさずに通過する車が多く大変危険である。	交差点マークの強調 学校での安全指導	彦根市 小学校	済
⑥	小学校 通学路	松原町 松原町大上後線 松原町信号交差点を含む通学路	湖岸道路の通行量が多く、横断待ちをする児童が危険である。また、旧体育センター方面へ通り抜けする車があることからグリーンベルト化を要望。	歩道の修繕 路側帯のグリーン化	滋賀県 彦根市	済
⑦	小学校 通学路	松原町 大津能登川長浜線 松原橋信号交差点	交差点付近の交通量が多く、登下校時の横断が危険である。	(仮称)彦根総合運動公園整備事業にかかるとの周辺整備の状況を見ながら安全対策を検討	滋賀県 彦根市 警察 小学校	R1 以降
⑧	小学校 通学路	松原町 大津能登川長浜線 四つ川コンビニ前交差点	湖周道路を渡る際、横断歩道しかないが、車の通行量が多く、スピードも速い。また、現場は緩いカーブのため見通しが悪く、危険である。	横断歩道・停止線の引き直し	警察	済

No.		箇所名・住所	移動経路の状況・危険の内容	対策内容	事業主体	進捗状況
⑨	未就学児 移動経路	本町二丁目 長曾根中央町線 彦根幼稚園前道路	裏門から西側の道路が死角になり、通行や横断時は危険である。	カーブミラーの設置(地元協議)、設置困難 カーブ手前に路面標示	彦根市	済
⑩	未就学児 移動経路	立花町 彦根近江八幡線 立花町西交差点	信号待ちをする際、ガードレール等子どもの身を守るものがなく危険である。	横断歩道手前に車止めの設置(2箇所)を検討	滋賀県	済
⑪	未就学児 移動経路	長曾根町 彦根近江八幡線 長曾根町北交差点	交通量も多く、スピードを出して通行する車両もあり、待機する場所にガードがなく危険である。	歩道の内側で待機する 横断歩道の開口部を狭くする	園 滋賀県	済

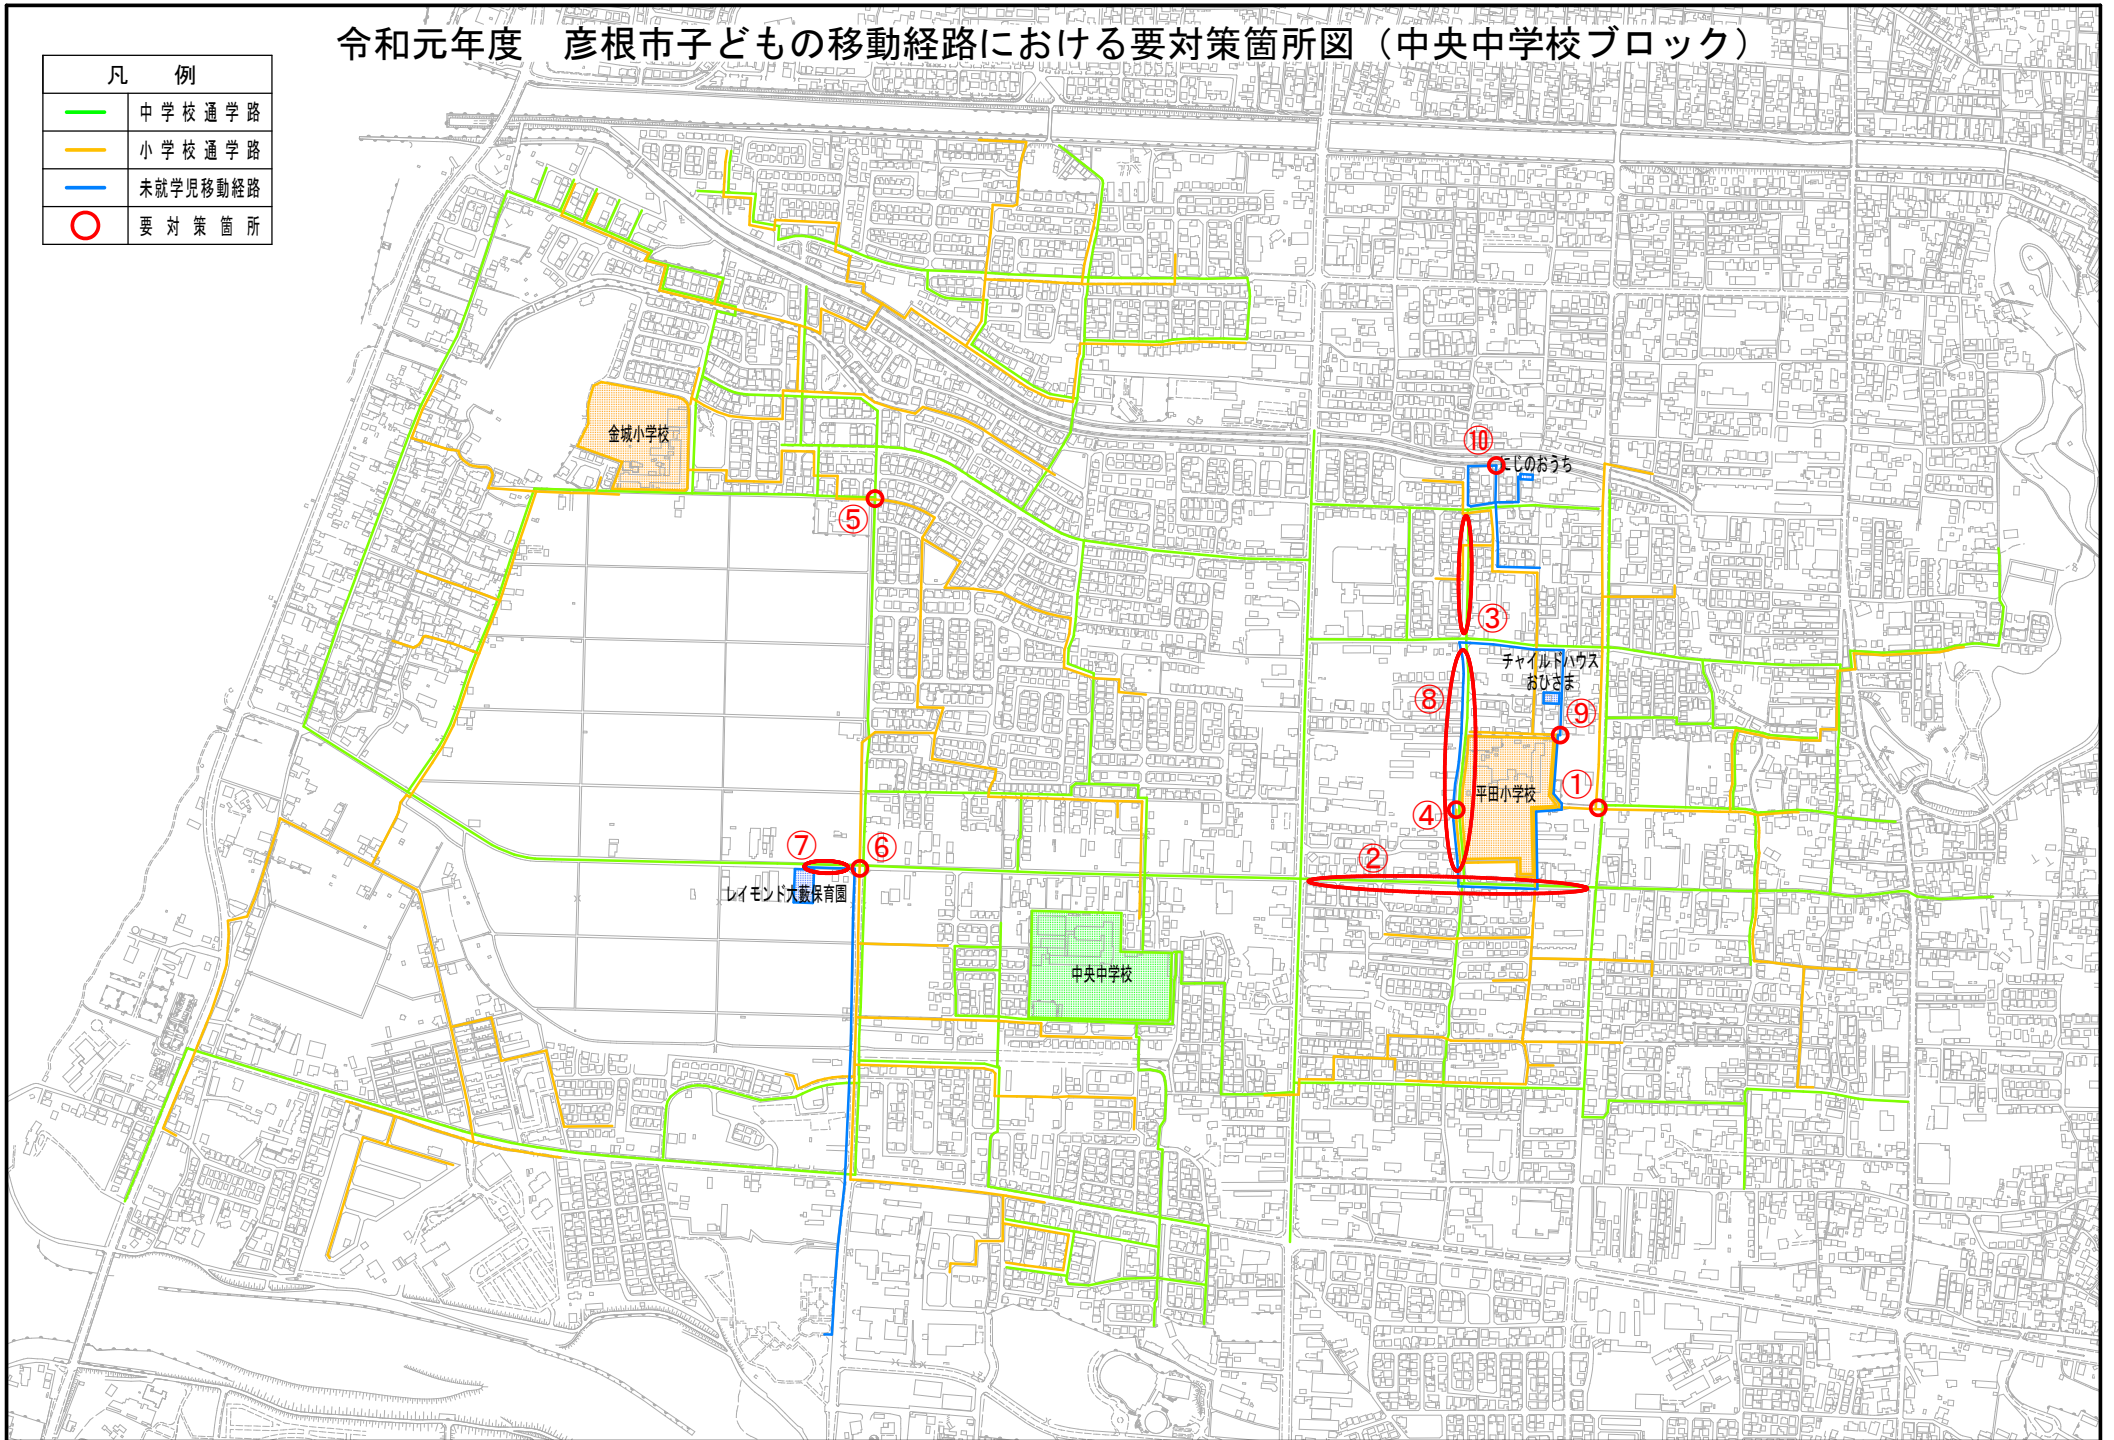
令和元年度 彦根市子どもの移動経路における要対策箇所図（中央中学校ブロック）

No.		箇所名・住所	移動経路の状況・危険の内容	対策内容	事業主体	進捗状況
①	小学校 通学路	平田町 八丁目南北通り 平田小学校前信号交差点	待機場所が狭く、信号待ちをしている子どもたちが危険である。	ガードパイプの設置 外側線の設置・路側帯のグリーン化 学校での安全指導	彦根市 彦根市 小学校	済
②	小学校 通学路	平田町 彦根駅平田線 平田町信号～平田町西信号	交通量が多い。スピードを出して通行する車が多く、危険である。	外側線の設置（平田町信号～平田町西信号）	彦根市	済
③	小学校 通学路	長曽根南町 長曽根南団地11号線通学路	小回りで曲がってくる車が多い為、危険である。外側線が消えている。	外側線の設置	彦根市	済
④	小学校 通学路	平田町 長曽根南町・平田 Nasuビル駐車場付近	ゆるやかにカーブしている箇所に横断歩道が設置されているため危険である。	横断歩道のグリーン化	彦根市	済
⑤	小学校 通学路	大藪町 大藪団地28号線 金城幼稚園側交差点	「とまれ」の表示が消えかかっているため、大きな文字で目立つような塗装にしてほしい。	ストップマークの再設置	彦根市	済

No.		箇所名・住所	移動経路の状況・危険の内容	対策内容	事業主体	進捗状況
⑥	未就学児 移動経路	大藪町 彦根環状線・大藪金田線 大藪町中交差点	信号待ちのとき待機場所が狭い。	歩道横の市有地を利用する。	園	済
⑦	未就学児 移動経路	大藪町 彦根環状線 園前道路	歩道も無く、交通量が多いため危険である。	警戒標識の設置を検討 路側帯のグリーン化	滋賀県	済
⑧	未就学児 移動経路	平田町 長曽根南町平田線 平田町小学校前交差点から森野新聞店	通り抜けをする車両も多く、白線（横断歩道・外側線）が消えているため危険である。	横断歩道の引き直し 外側線の引き直し	彦根署 彦根市	済
⑨	未就学児 移動経路	平田町 平田町坪井塚田線 園前道路から里道へ出る所	側溝の蓋が割れており転落する恐れがある。	蓋の補修	彦根市	済
⑩	未就学児 移動経路	長曽根南町 平田川堤防南線 河川沿いの道路	柵がなく転落する恐れがある。また、河川と反対側に道路が傾斜しており、側溝に転落する恐れがある。	転落防止柵の設置 側溝の反対側を通行	彦根市 園	済

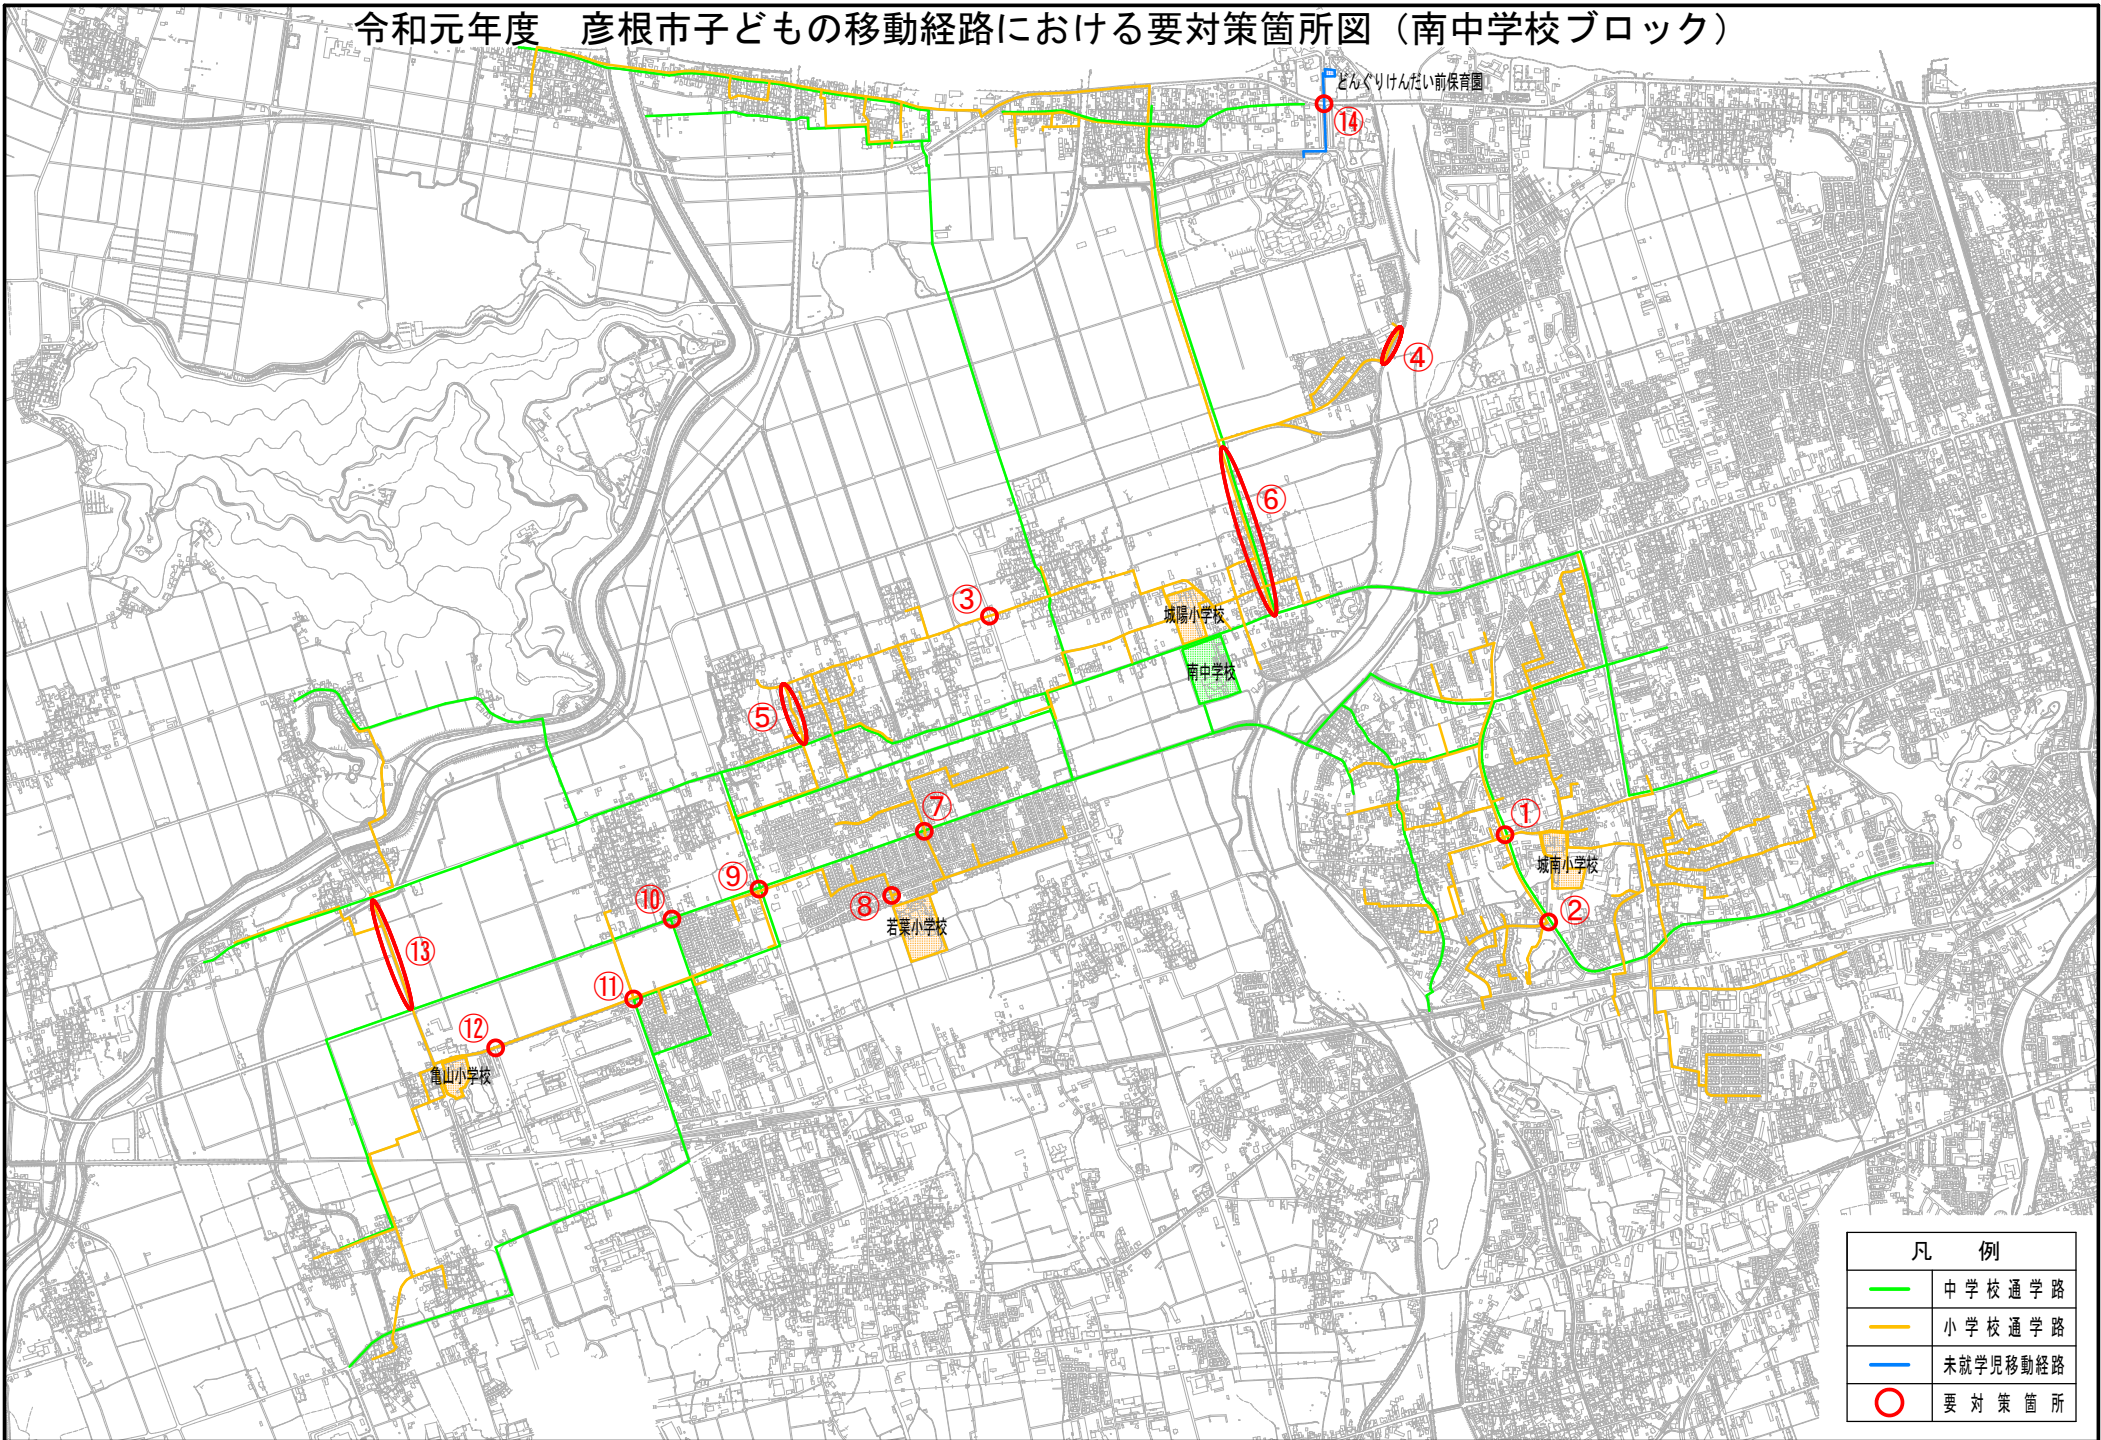
令和元年度 彦根市子どもの移動経路における要対策箇所図（南中学校ブロック）

No.		箇所名・住所	移動経路の状況・危険の内容	対策内容	事業主体	進捗状況
①	小学校 通学路	西今町 県道神郷彦根線 西今町信号交差点	交通量が多い交差点であるが、通学する児童が多いこともあり、混雑時は、危険である。	ポラードの設置	滋賀県	済
②	小学校 通学路	西今町 小泉庄塚線 セブンイレブン前T字路	交通量が多く、利用する児童も多い。横断時の事故の可能性が高い。	新市民体育センターの整備に合わせて対策 学校での安全指導	彦根市 小学校	済
③	小学校 通学路	日夏町 荒神山通り 城陽幼稚園前交差点	「学校・幼稚園・保育園等あり」標識、交差点マークがあるものの、当交差点に差し掛かる乗用車等のスピードが落とされることが少ない。	学校での安全指導 安全協会等へのぼり旗の設置依頼	小学校 小学校	済
④	小学校 通学路	八坂町 犬上川堤防沿い通学路	グリーンベルト化されているが、自転車で通学する滋賀県立大生、通勤等の乗用車が、スピードを緩めないまま通行する様子が多く見受けられ、登下校中の児童との接触が心配される。	学校での安全指導 滋賀県立大学生への注意喚起を促す啓発文書を配布	小学校 彦根市	済
⑤	小学校 通学路	日夏町 日夏町長久持寺線 日夏町2591付近通学路	ガードレール等の柵がない川のそばを通る通学路。カーブがかかっているため、乗用車などからがこの付近を歩く児童の姿が見えにくい。	外側線の設置・路側帯のグリーン化	彦根市	済
⑥	小学校 通学路	開出今町 県道八坂高宮線	児童が歩行している際にも、スピードを緩めないまま通行する車両がある。路上駐車車両により、児童の通行の妨げになっていることがある。	グリーンベルト化 パトロール強化	滋賀県 警察	済
⑦	小学校 通学路	日夏町 日夏ニュータウン信号交差点	点滅信号の切り替わりが不規則で運転手が信号を見落としがちである児童が待機する場所にポール等がない。	学校での安全指導 歩車道境界ブロックの設置	小学校 彦根市	済
⑧	小学校 通学路	日夏町 日夏東団地2号線 鳳鳴春前交差点	比較的道路幅が広く、車のスピードがはやい。横断歩道等の塗装が薄い。	交差点マークの設置 ダイヤモンドマークの設置	彦根市 警察	済

⑨	小学校 通学路	日夏町 日夏町南信号交差点	比較的交通量が多いが、児童が待機する場所にポール等がない。	歩車道境界ブロックの設置	滋賀県	済
⑩	小学校 通学路	清崎町 八丁目南北通り 郵便局前交差点	交通量が多い。信号間の距離が長いいため、児童が横断歩道を渡ろうとしても、停車する車両はほとんどない。信号機や道路標示の設置が望まれる。	交差点マークの設置	彦根市	済
⑪	小学校 通学路	清崎町 賀田山日夏線 昭和電工側歩道	歩道に段差があり、転倒の危険がある。設置済みのグリーンベルトやポストコーンの破損が散見されるので改修要望。	歩道の改修 ポストコーンの改修	彦根市	済
⑫	小学校 通学路	清崎町 昭和電工西側通用門付近	歩道の上に大きな水たまりがあるため、それを見て避けて車道を歩く姿が多く見られる。	道路の修繕	彦根市	済
⑬	小学校 通学路	賀田山町 県道賀田山安食線 賀田山町西信号～賀田山町信号	見通しがよいこともあり、山崎山方向にかなりの速度で通過する車があり大変危険である。	パトロールの強化	警察	済

No.		箇所名・住所	移動経路の状況・危険の内容	対策内容	事業主体	進捗状況
⑭	未就学児 移動経路	八坂町 彦根近江八幡線・八坂町15号線 滋賀県立大学前交差点	溝蓋がなく、転落する危険がある。また、信号待ちの時に、ポール等がなく危険である。信号待ちのとき待機場所が狭い。また信号が短く渡り切れない。	交差点部にブロックを設置 水路に蓋を設置 私有地での待機を所有者に依頼 列を短くし渡る。人数を分けて横断する。	滋賀県 彦根市 園	済

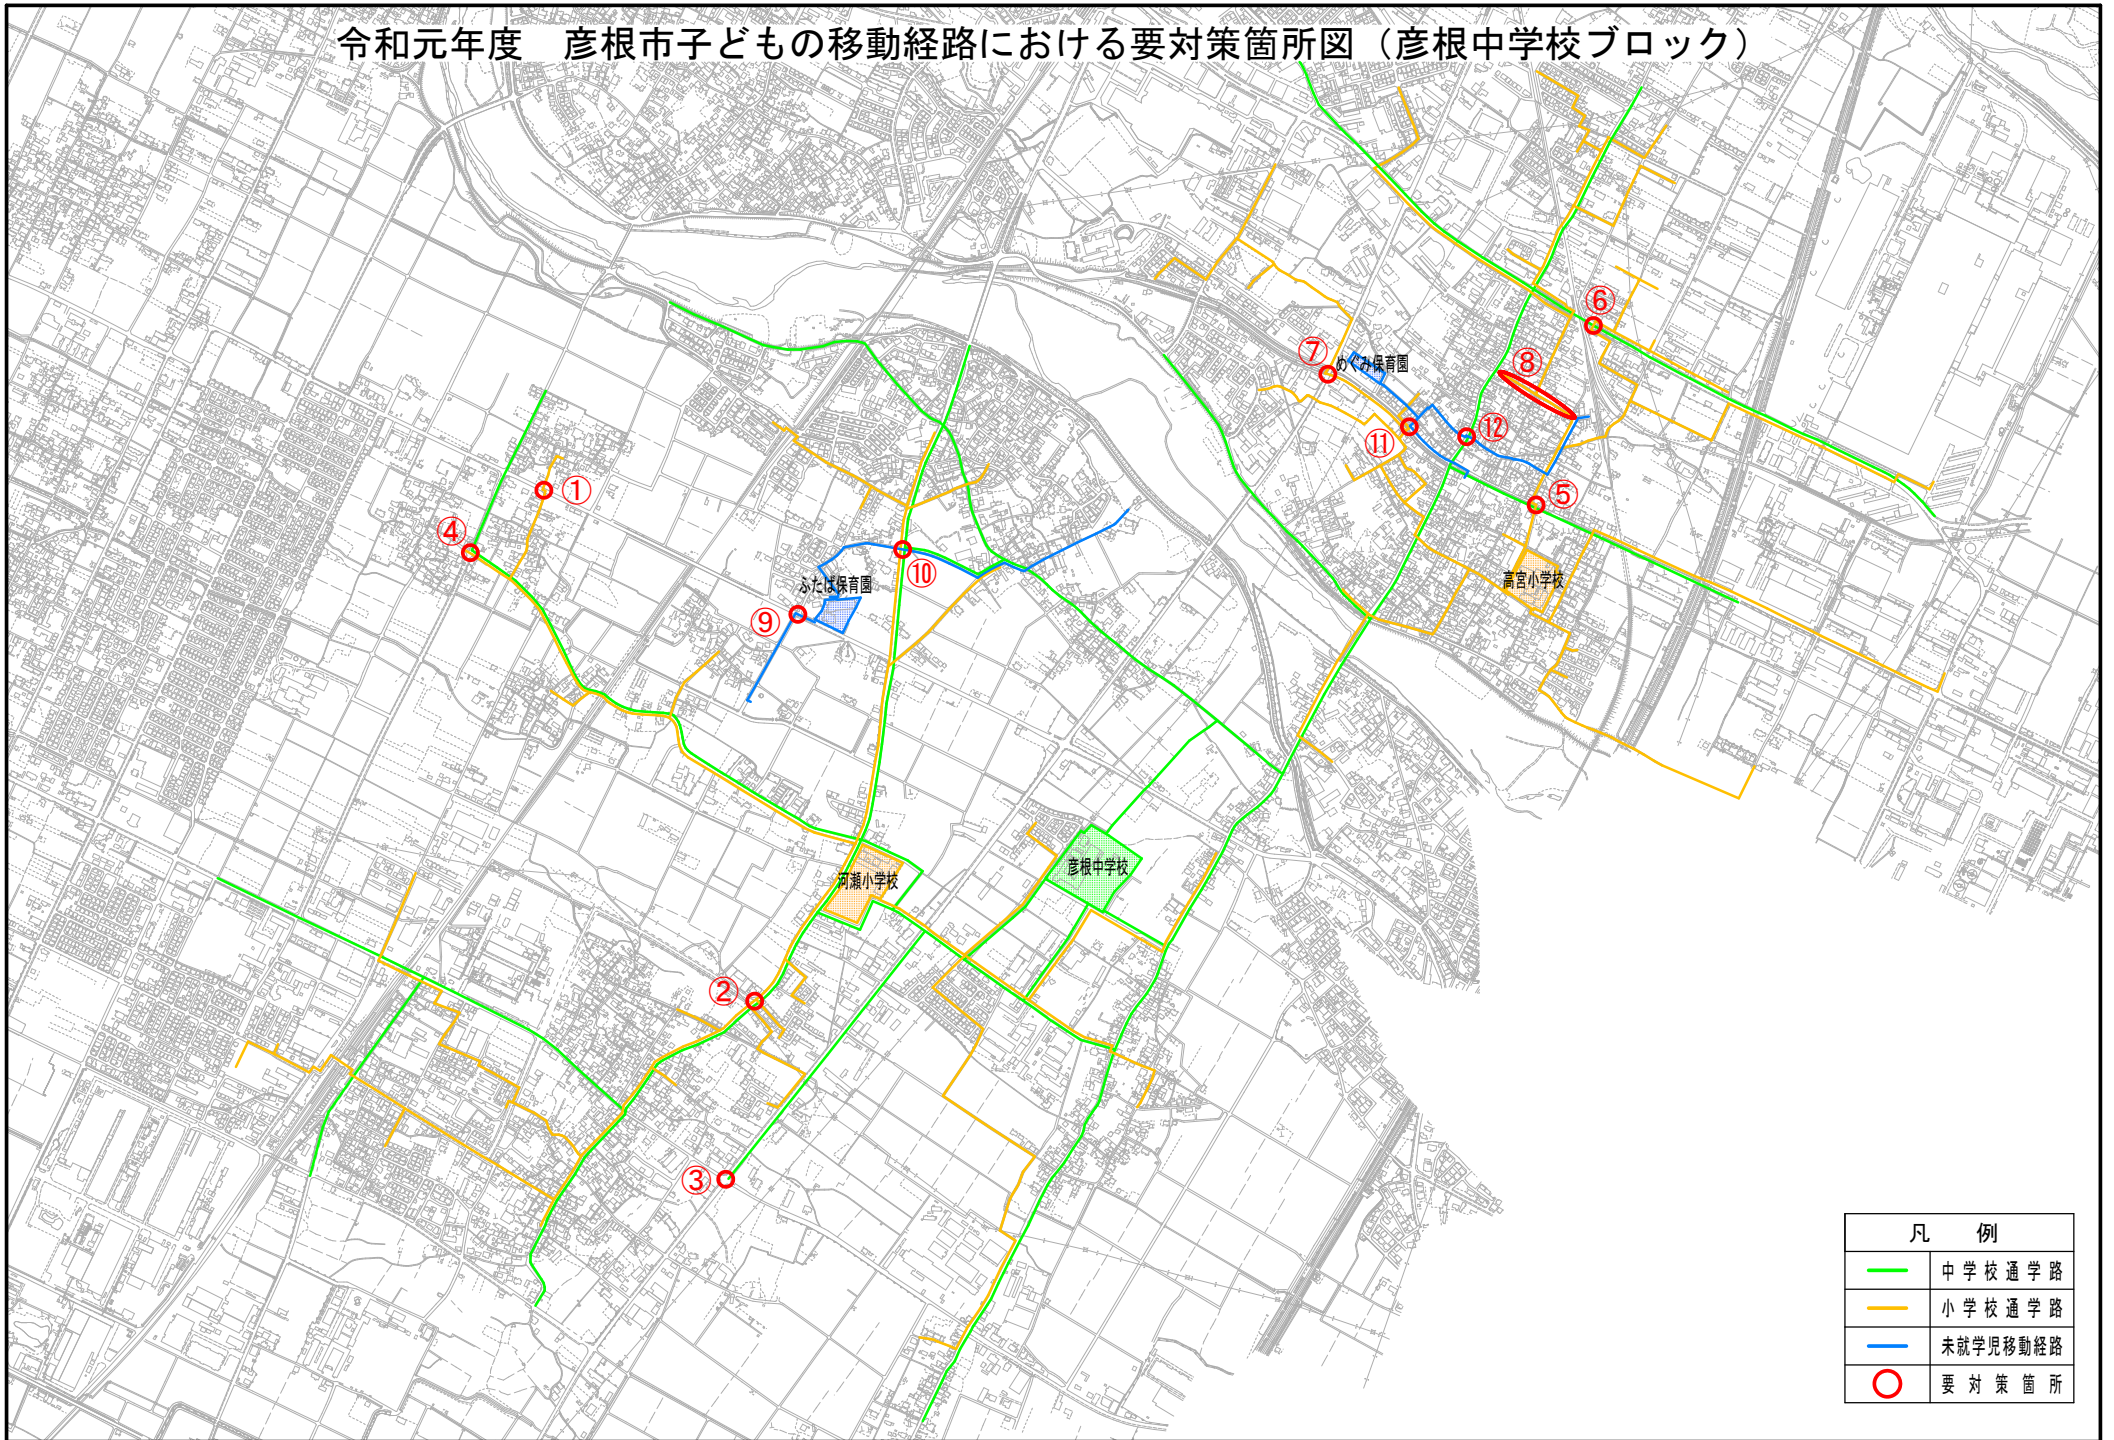
令和元年度 彦根市子どもの移動経路における要対策箇所図（彦根中学校ブロック）

No.		箇所名・住所	移動経路の状況・危険の内容	対策内容	事業主体	進捗状況
①	小学校通学路	堀町 辻堂から荒神山通りを堀町へ抜ける交差点	交通量が多く、道幅が狭いため危険	横断歩道の引き直し 横断歩道のグリーン化 ストップマークの設置	警察 彦根市 彦根市	済
②	小学校通学路	川瀬馬場町 おさつ街道 関西セラミックス付近カーブ	急なカーブになっているが、河瀬駅方面からの自動車が十分に減速せずに進入してくることがり危険である。	歩車道境界ブロックの設置 ガードパイプの設置 外側線の引き直し	彦根市	済
③	小学校通学路	野口町 国道8号線 野口町信号交差点横断歩道	横断歩道手前で信号待ちをするスペースが狭く危険	県道敏満寺野口線、道路拡幅工事に合わせて歩道の整備	滋賀県	済
④	小学校通学路	蓮台寺町 県道神郷彦根線 蓮台寺公民館前交差点	交通量が多いが、信号がないため、横断時に危険	ドットラインの引き直し 路面標示（横断者注意）	滋賀県	済
⑤	小学校通学路	高宮町 高宮町七軒町桃線 多美美容室前交差点	横断歩道が白線のみでわかりにくい。	横断歩道の塗り直し 横断歩道のグリーン化 外側線の改修	警察 彦根市 彦根市	済
⑥	小学校通学路	高宮町 高宮町林田六ノ町線 高宮地下道付近通学路	横断歩道がなく危険。見通しが悪いいためカーブミラーの設置を要望。	路面標示「減速」の設置 学校での安全指導	彦根市 小学校	済
⑦	小学校通学路	高宮町 国道8号線 滋賀中央信用銀行前	歩道もなく8号線を横断するために待つ場所が狭く危険。ガードレールかポール等の設置を要望。	国道の整備 学校での安全指導	国 小学校	済
⑧	小学校通学路	高宮町 県道高宮停車場線 中山道へ向かう通学路	通学路とわかりにくい。カラー化が必要。また、道が狭いためグレイチングの設置を要望。	外側線の引き直し 路側帯のグリーン化	滋賀県	済

No.		箇所名・住所	移動経路の状況・危険の内容	対策内容	事業主体	進捗状況
⑨	未就学児移動経路	金剛寺町 荒神山通り 園近くの交差点	陸橋からスピードを出して通行する車両が多く危険である。また、待機場所の水路に転落する恐れがある。	横断歩道のグリーン化・減速マークの 路面標示検討・転落防止柵の設置	彦根市	済
⑩	未就学児移動経路	堀町 彦根口河瀬駅線 墓地近くの交差点	横断歩道がなく、スピードを出して通行する車両があり危険である。	横断歩道の設置 横断歩道の設置に併せ歩道改修	彦根署 彦根市	済
⑪	未就学児移動経路	高宮町 高宮停車場線 太田川沿い横断箇所	横断歩道がなく、スピードを出して通行する車両があり危険である。	近隣の横断歩道を利用する	園	済
⑫	未就学児移動経路	高宮町 高宮停車場線 中山道 北川書店付近	横断歩道がなく、スピードを出して通行する車両があり危険である。	横断歩道の設置基準に適さないため設置不可。横断は安全に留意すること。	園	済

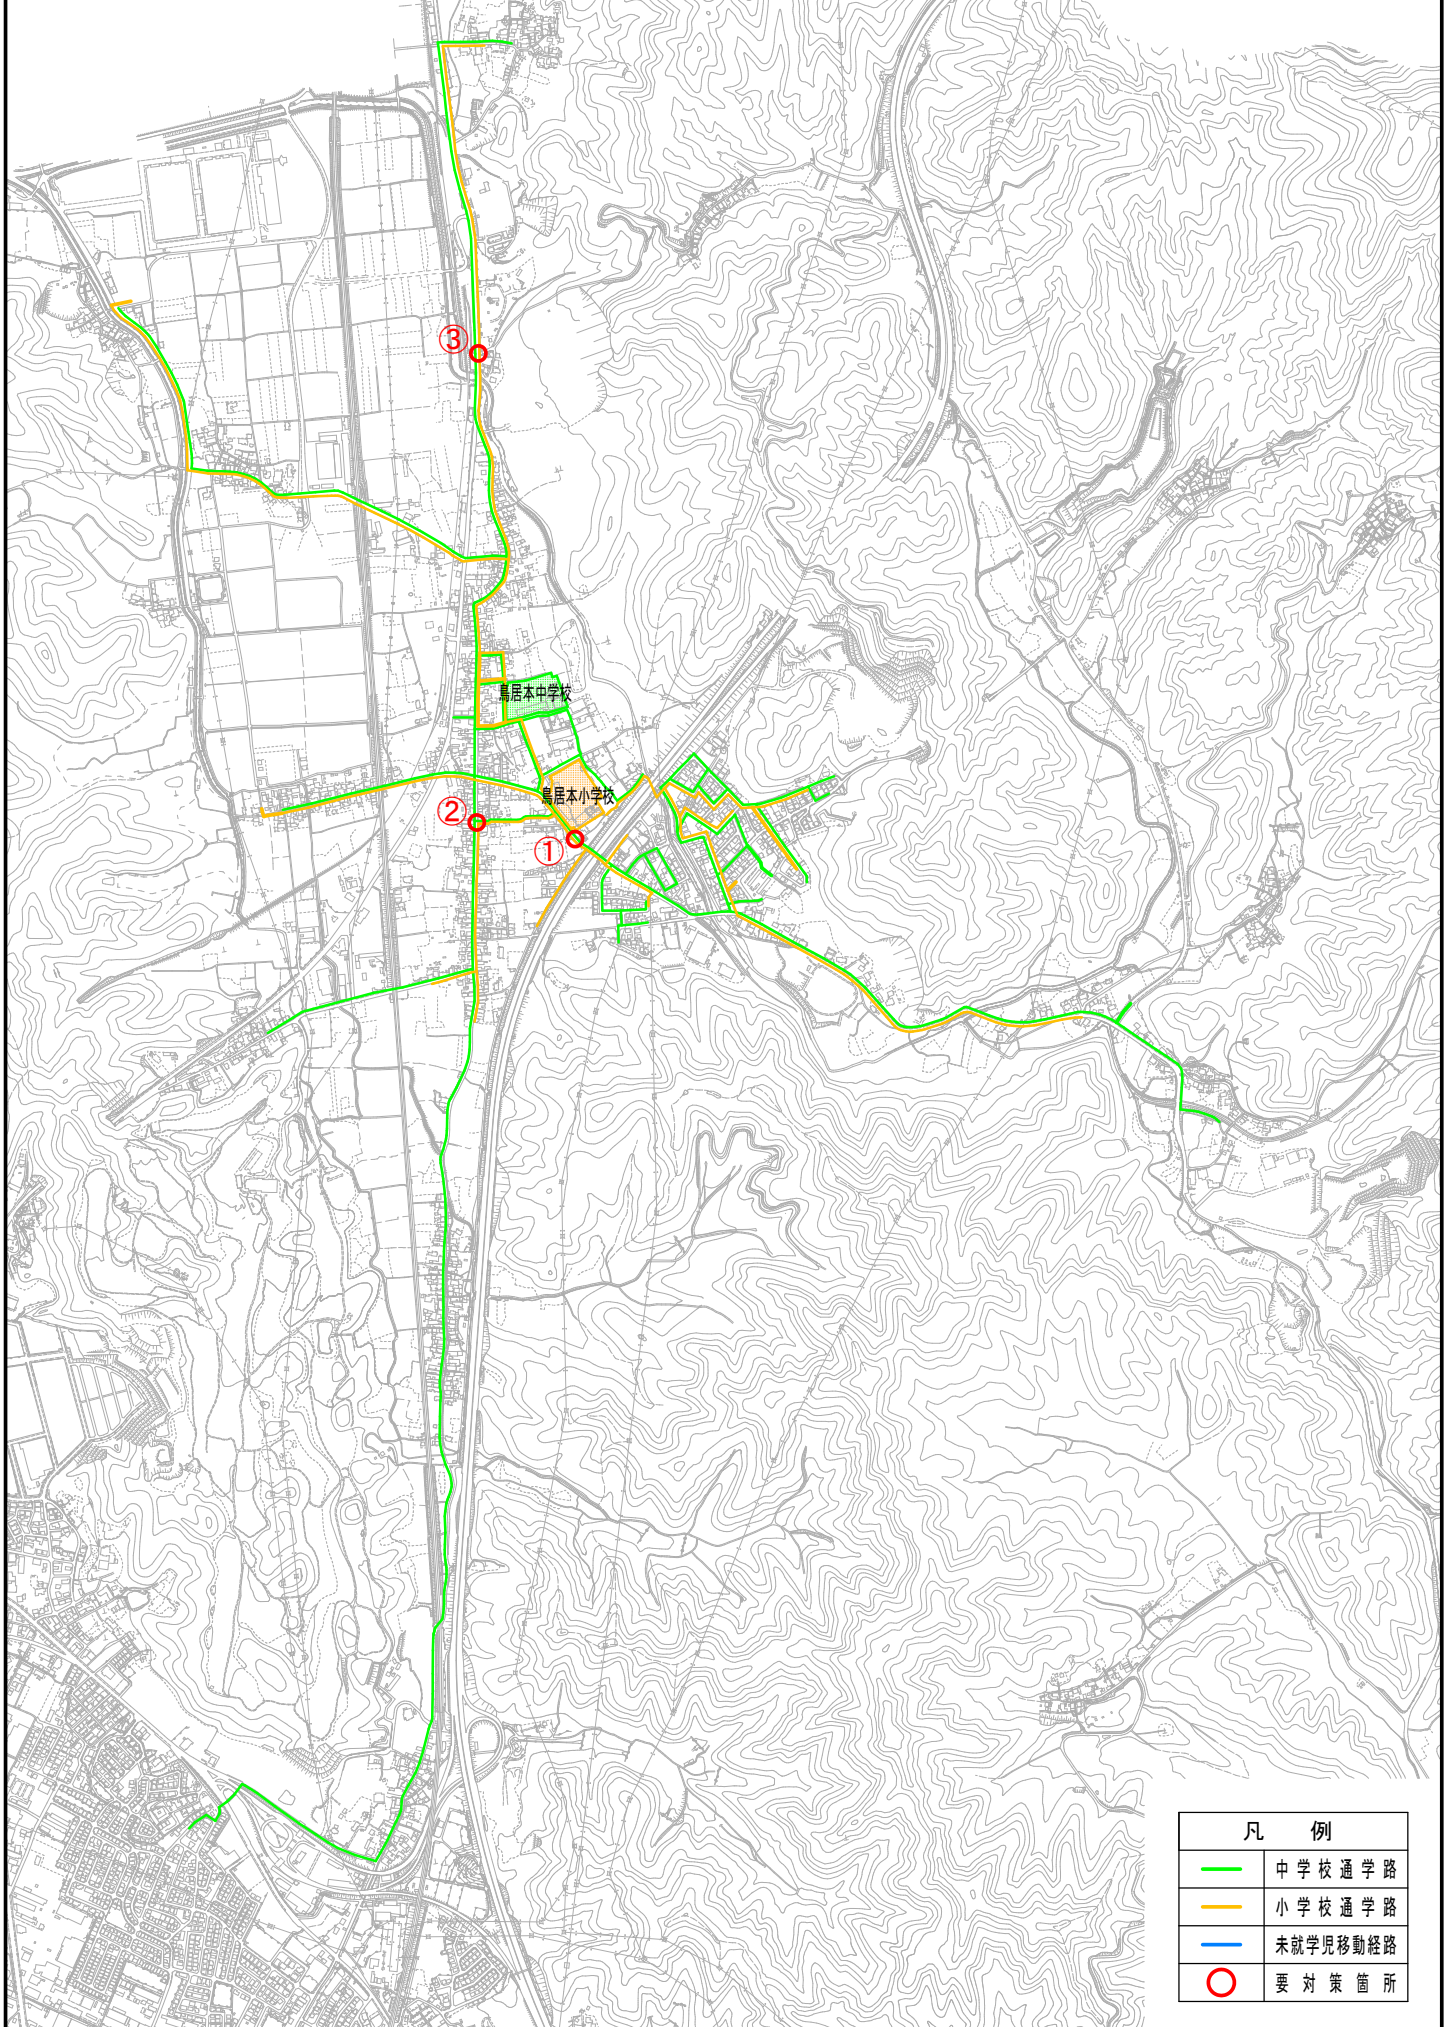
令和元年度 彦根市子どもの移動経路における要対策箇所図（鳥居本中学校ブロック）

No.		箇所名・住所	移動経路の状況・危険の内容	対策内容	事業主体	進捗状況
①	小学校 通学路	鳥居本町 学校前道路（小学校～名神高速 道路）	大型ダンプ等の往来が絶えない道路で あり、ガードレールが切れているた め、通学児童が大変危険である。	歩道の設置	彦根市	済
②	小学校 通学路	鳥居本町 中山道 JA横のT字路	細い道から中山道へ出てくる子どもも おり、自転車も多い。中山道を走行す る車から児童が見えにくい。	交差点マークの設置 学校での安全指導	彦根市 小学校	済
③	小学校 通学路	下矢倉町 中山道から国道8号線に入る交 差点	摺針峠から降りてくる車が8号線に出 るとき、歩道を歩いてくる子どもと接 触する危険がある。	停止線の引き直し	警察	済
