令和元年度 彦根市子どもの移動経路における要対策箇所一覧（東中学校ブロック）

令和元年度 彦根市子どもの移動経路における要対策箇所図（東中学校ブロック）

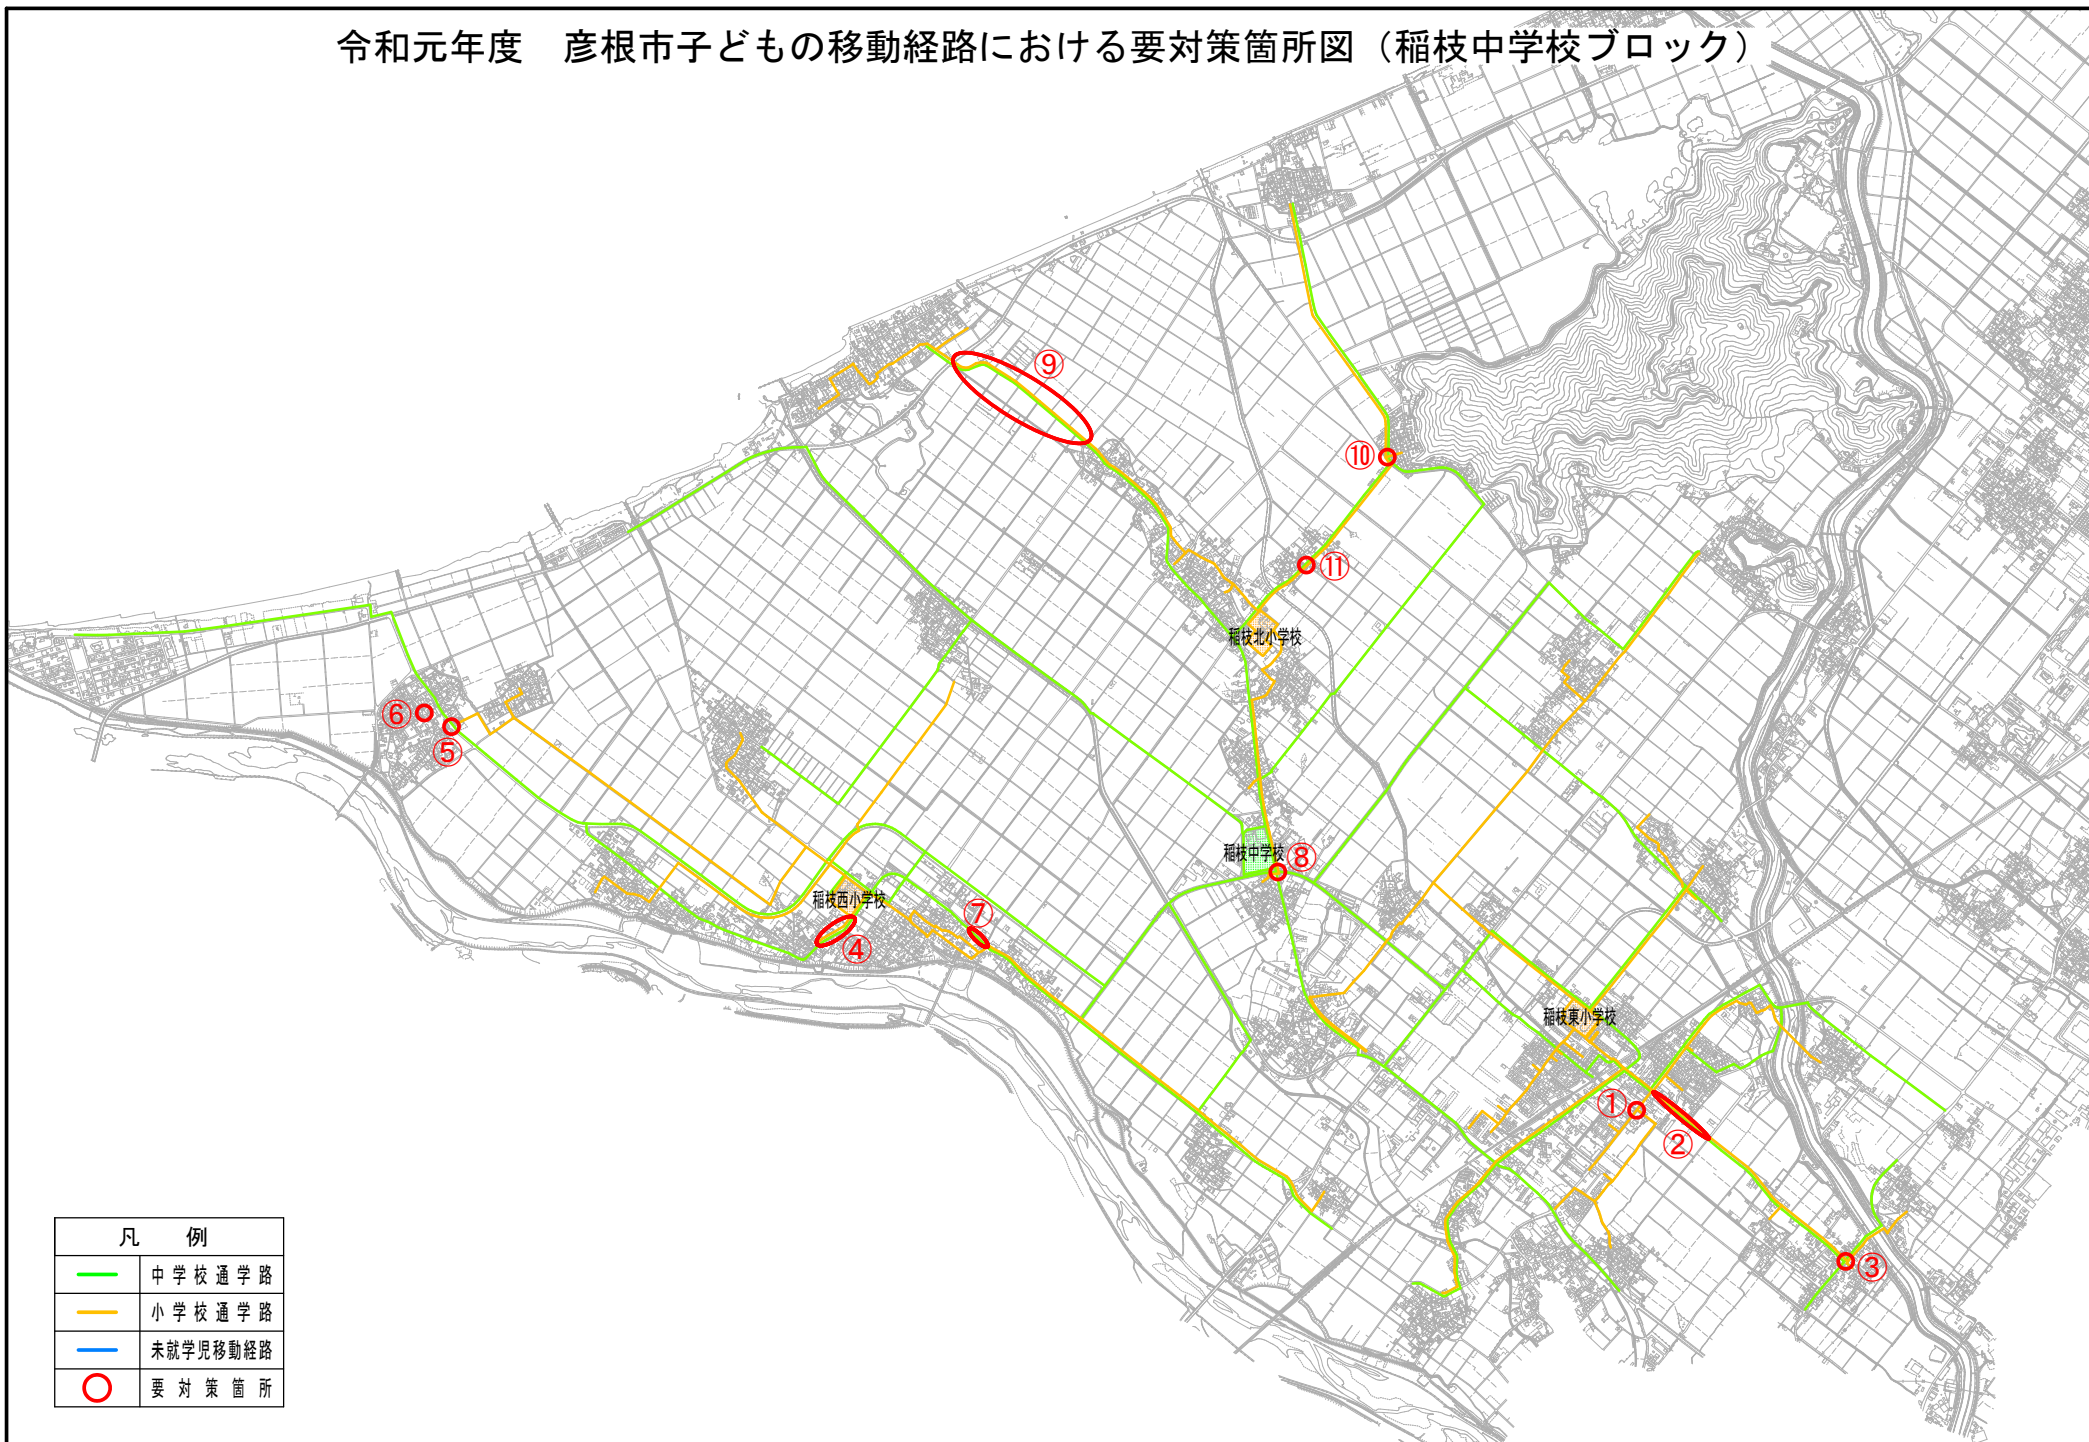
令和元年度 彦根市子どもの移動経路における要対策箇所図（稲枝中学校ブロック）

No.		箇所名・住所	移動経路の状況・危険の内容	対策内容	事業主体	進捗状況
①	小学校 通学路	肥田町 県道稲枝沢線 滋賀銀行側通学路	通行量が多い。文禄川につながる側溝に蓋がなく危険である。	学校での安全指導	小学校	済
②	小学校 通学路	肥田町 県道稲枝沢線 聖泉大学前～西肥田信号	聖泉大学前から西肥田信号交差点間に歩道がなく、児童が通行する路側帯も狭いことから危険である。	歩道の整備	滋賀県	済
③	小学校 通学路	肥田町 県道稲枝沢線 成宮鍼灸整骨院前交差点	交差点の通行量が多いにもかかわらず信号機がない。民家との間のグリーンベルトが狭く、児童が車両と接触する危険性がある。	グリーンベルトの拡幅	滋賀県	済
④	小学校 通学路	田附町・南三ツ谷町 田附本庄線 学校前～国領美容室前	狭い道であるが、登下校時間帯にも自動車が速度を上げて通行するので、グリーンベルトの設置を要望	路側帯のグリーン化	彦根市	済
⑤	小学校 通学路	新海町 県道新海上稲葉線 のだそう商店前交差点	北側からわたる際に車からの見通しが悪く危険なため、カーブミラーの設置を要望。また、交通量も多いため、横断歩道手前に『減速』を促すペイント等を要望。	路面標示（横断者注意）	滋賀県	済
⑥	小学校 通学路	新海町 延命山地蔵尊前	集団登校の集合場所になっている地藏尊前は、複雑な十字路で見通しが悪くて危険です。カーブミラーの設置を要望。	学校での安全指導 集合場所の変更	小学校	済
⑦	小学校 通学路	本庄町 田附本庄線 郵便局前交差点～久留美神社前	朝の集団登校の時間帯は葉枝見橋から北進する車は右折禁止であるが、標識を無視して進入する車がある。また、西方面からの車が、狭い道を速度を上げて通過するので大変危険である。	規制標識の増設 取り締まりの継続した実施	警察	済
⑧	小学校 通学路	出路町 稲部本庄線 稲枝中学校前信号交差点	スピードが出ている車が多く、歩道にガードレール等もないため危険である。	歩車道境界ブロックの改良 学校での安全指導	彦根市 小学校	済
⑨	小学校 通学路	薩摩町 湖岸道路薩摩町信号交差点から甲崎町へ向かう通学路	信号無視や信号付近での追い越しなど危険な運転をする車が見られる。交差点の待機場所にガードレールやポール設置要望。また、グリーンベルト沿いにポール等の設置要望。	歩車道境界ブロックの改良 ポストコーンの設置	滋賀県 彦根市	済

⑩	小学校 通学路	石寺町 石寺福里線 角田橋付近T字路付近	集合場所から市道へ出る際、カーブになっていて見通しが悪い。また道路も狭いが、スピードを出す車も多いためとても危険である。	小学校での安全指導	小学校	済
⑪	小学校 通学路	下岡部町 石寺上西川線 下岡部町440-1地先交差点	少しいびつな形に交差しており、建物等もあるため見通しが悪く、車からの安全確認が難しい。一旦停止を守らない車両もあり、危険である。	交差点マークの設置 外側線の設置 通学路側の水路に柵を設置	彦根市	済
