# 令和2年度 彦根市子どもの移動経路における要対策箇所一覧（東中学校ブロック）

令和2年度 彦根市子どもの移動経路における要対策箇所図（東中学校ブロック）

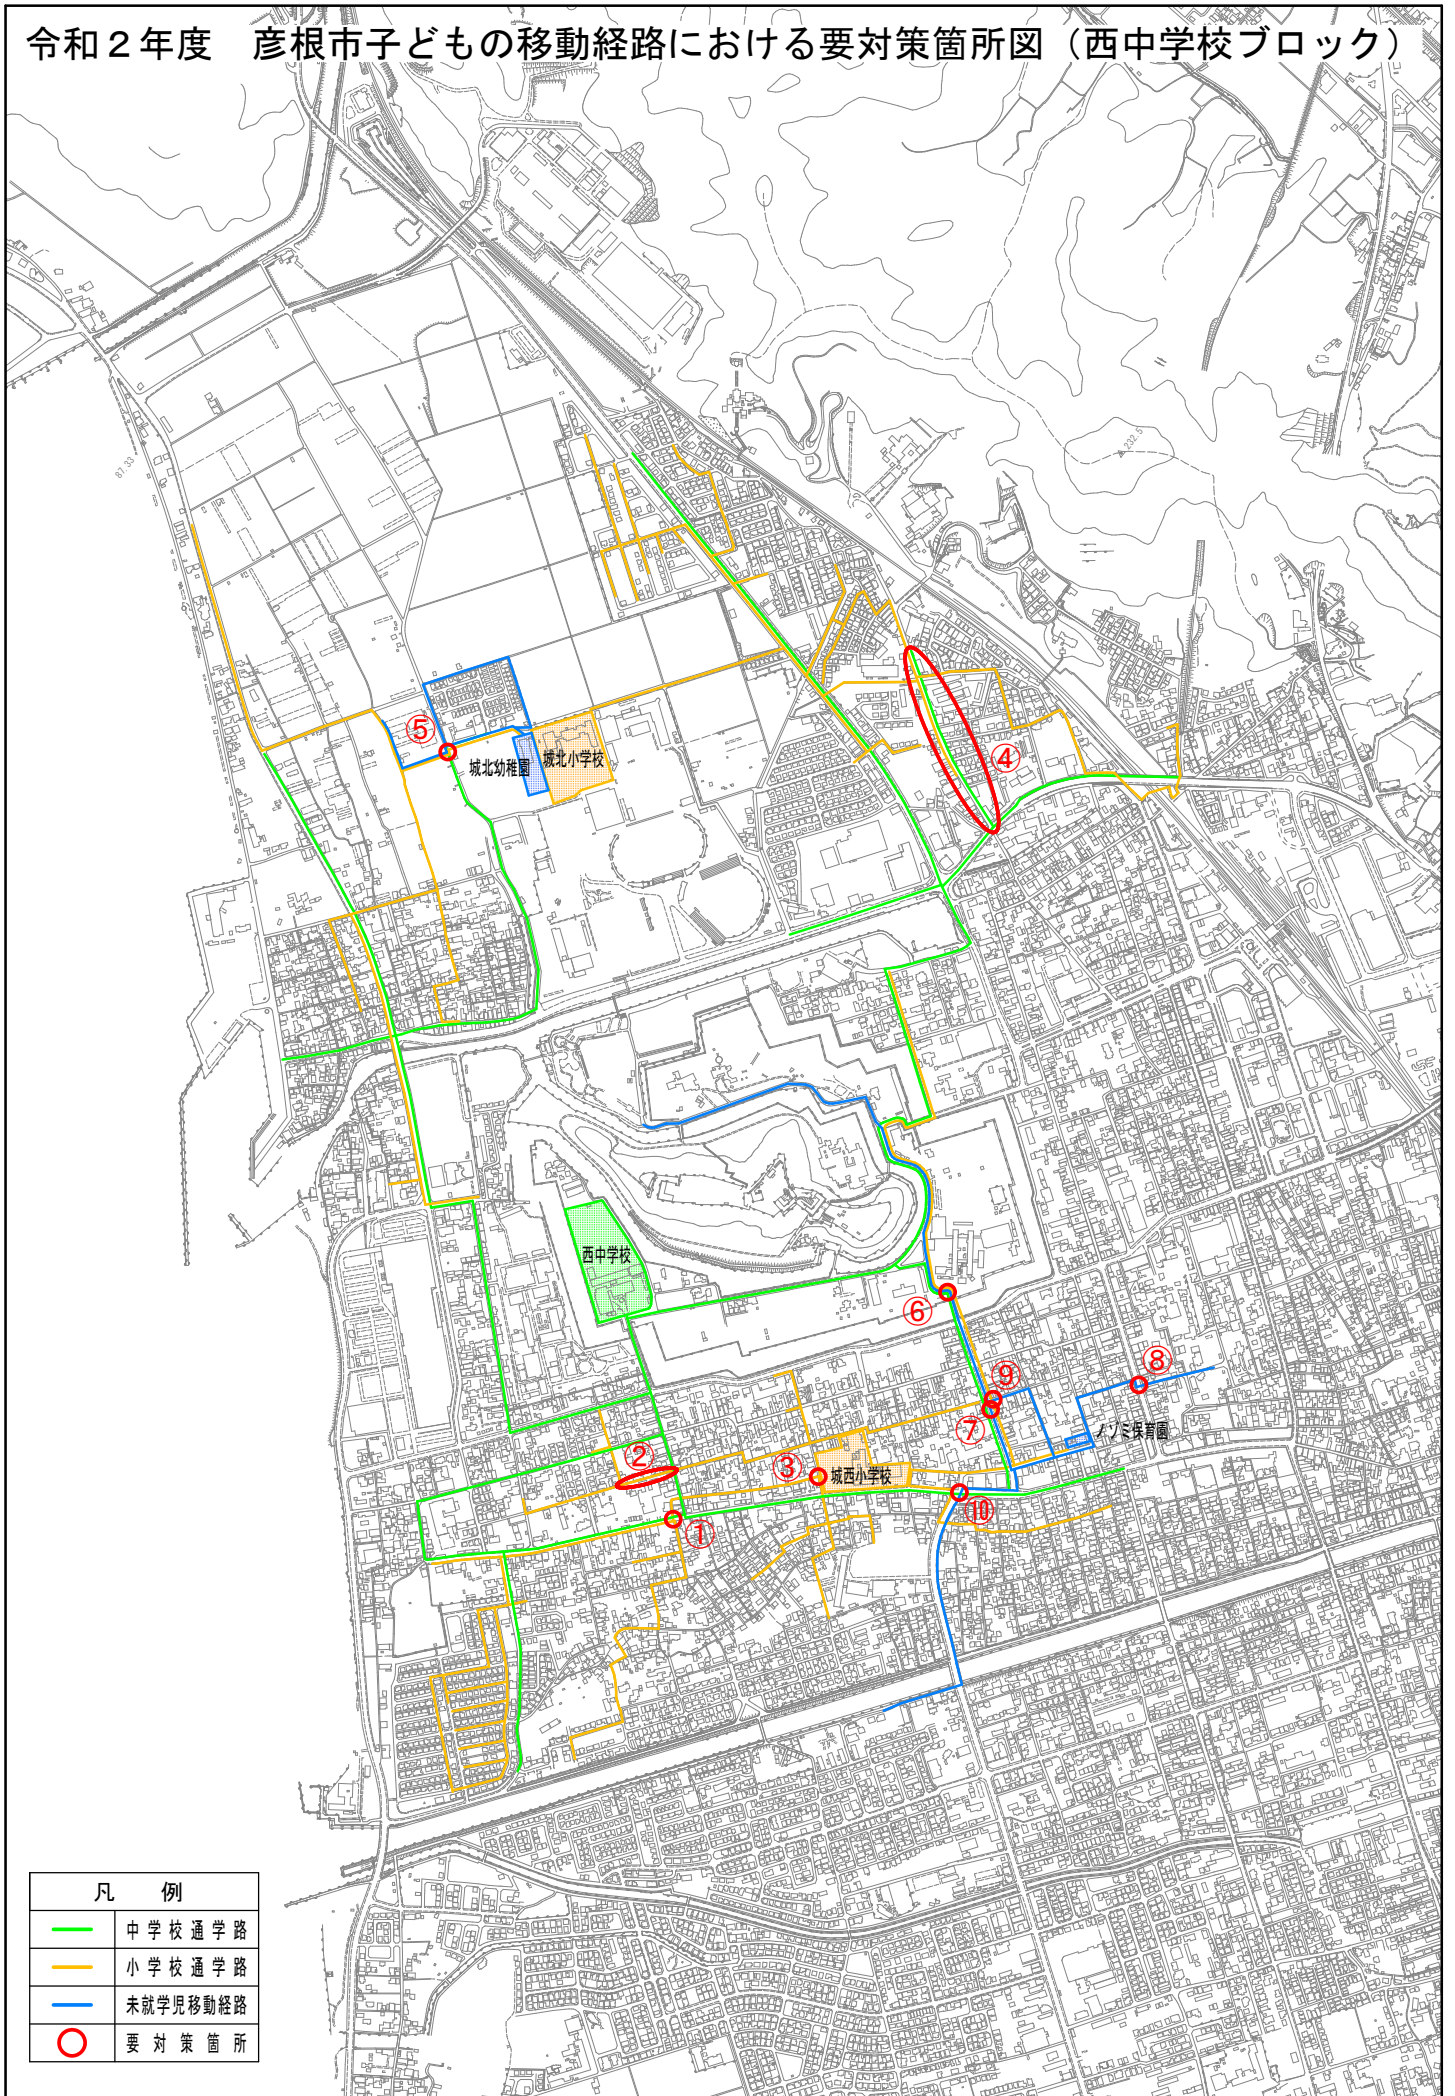
令和2年度 彦根市子どもの移動経路における要対策箇所図（西中学校ブロック）

No.		箇所名・住所	移動経路の状況・危険の内容	対策内容	事業主体	進捗状況
①	小学校 通学路	栄町2丁目 大津能登川長浜線 城町信号付近	交通量が多く、赤信号を見落とす車も見受けられる。	路面標示「交差点あり」引き直し 路面のカラー化 交差点マークの設置	滋賀県	済
②	小学校 通学路	城町2丁目 城町本町2号線 瀬戸製茶前から彦根地方気象台 付近	北門から北西へ外側線が瀬戸製茶前の 交差点までしか引かれていない。	外側線の設置検討、現状設置困難 学校での安全指導	彦根市 小学校	済
③	小学校 通学路	本町3丁目 城町1号線 城西小西門出入り口付近	登下校時、児童が西門から出入りする 際に飛び出しが心配される。	ストップマークの設置 安全協会等へののぼり旗の設置	彦根市 小学校	済
④	小学校 通学路	古沢町 松原佐和山線通学路	経年劣化や道路の補修・舗装直しによ り、外側線が消えてきている。	外側線の引き直し	彦根市	済

No.		箇所名・住所	移動経路の状況・危険の内容	対策内容	事業主体	進捗状況
⑤	未就学児 移動経路	松原町 松原町大黒前鴨ノ巣線 マンション前交差点	古く老朽化した橋で、川の流れもあり転落 すると危険である。また、交差点内は交通 量も多く、信号機もないため危険である。	河川整備による橋の架け替え 交差点改良	彦根市	済
⑥	未就学児 移動経路	金亀町 彦根城線 京橋交差点から東高校の区間	城内の道路で石垣の形状にあわせクラ ンクになっており見通しが悪く危険で ある。	歩行場所の指導	園	済
⑦	未就学児 移動経路	本町二丁目ほか 夢京橋線 公衆トイレ前交差点横断歩道	信号のない横断歩道で交通量も多くま た、速度を出して通過する車両も多く 危険である。	横断歩道のグリーン化 他園と横断歩道利用箇所を調整	彦根市 園	済
⑧	未就学児 移動経路	中央町 中央銀座線 中央町6-7付近横断歩道	信号のない横断歩道で交通量も多くま た、速度を出して通過する車両も多く 危険である。	横断歩道のグリーン化 安全横断歩行指導	彦根市 園	済
⑨	未就学児 移動経路	本町二丁目 城町本町線 公衆トイレ横側溝	交差点の角に蓋のない側溝があり転落 する危険がある。	溝蓋の設置	彦根市	済
⑩	未就学児 移動経路	本町二丁目ほか 大津能登川長浜線 本町二丁目交差点	歩行者用信号がなく危険である。	歩行者用信号の設置困難 横断ルートの変更	園	済

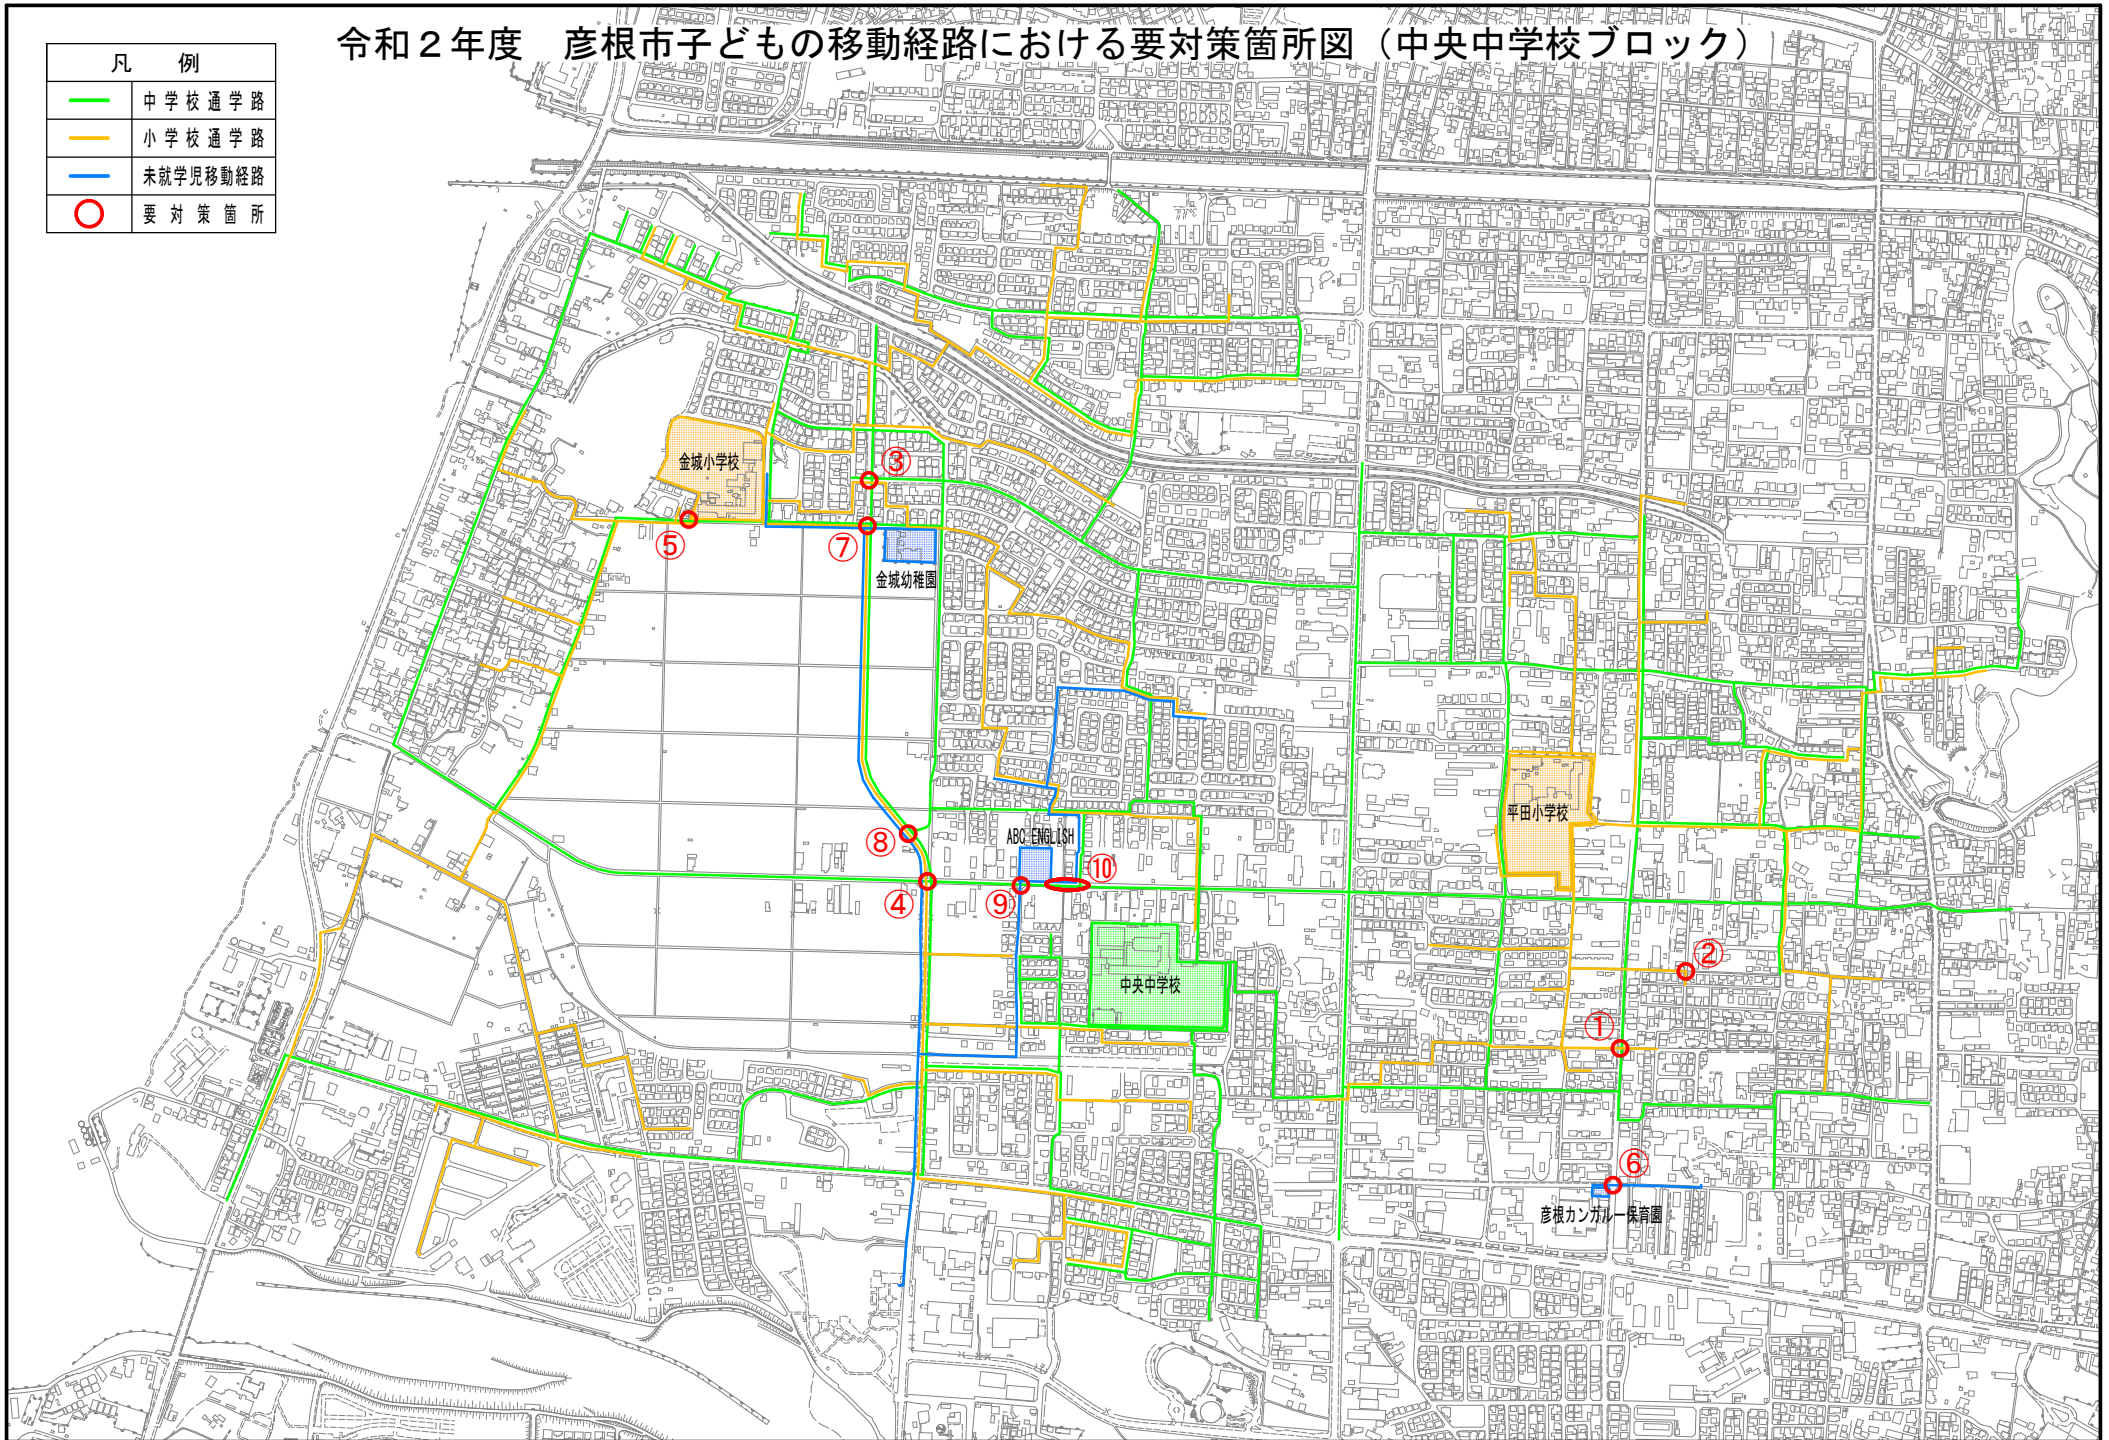
# 令和2年度 彦根市子どもの移動経路における要対策箇所図（中央中学校ブロック）

No.		箇所名・住所	移動経路の状況・危険の内容	対策内容	事業主体	進捗状況
①	小学校 通学路	平田町 芹橋彦富線 朝日新聞サービスアンカー彦根付近	交通量が多く、横断歩道での一時停止がなかなかされない。	ダイヤモンドの補修 学校での安全指導	警察 小学校	済 済
②	小学校 通学路	平田町 平田町南芝原堀部線 ヴィラシャルマン横交差点	特に下校時、見通しが悪い交差点に飛び出す形になり危険である。	学校での安全指導	小学校	済
③	小学校 通学路	大藪町 大藪金田線 オオヤブハイツ横交差点	新道の交通量が多く、減速しない車もある。横断歩道のグリーン化を要望。	通学路を変更し、横断歩道の設置 横断歩道のグリーン化	小学校 警察 彦根市	済
④	小学校 通学路	大藪町 県道彦根環状線 「大藪町中」交差点	新道が開通し交通量が増えた。黄色信号時に減速せずに交差点に進入する車があり危険。	路面のカラー化	滋賀県	済
⑤	小学校 通学路	大藪町 大藪東大藪団地線 金城小学校西門前	新道が開通した影響で、学校西門前の道も交通量が増えた。西門前には注意喚起の看板を数個設置しているが、減速しない車もある。児童の飛び出しが心配。	出入り口の新設 里道の安全対策（外側線の設置・ポストコーンの設置） 横断歩道の設置検討、現状設置困難	彦根市 彦根市 警察	済

No.		箇所名・住所	移動経路の状況・危険の内容	対策内容	事業主体	進捗状況
⑥	未就学児 移動経路	平田町 芹橋彦富線 園前交差点	交通量が多い交差点で、横断歩道の待機場所がなく危険である。	横断歩道明瞭化ライン補修 自転車横断帯の撤去及び外側線の復旧 自転車通行ライン削除、横断歩道位置変更 ポストコーンを設置 ゴミ集積所の移設、溝蓋の設置 柵を撤去し、溝を暗渠化	警察 彦根市 園	済
⑦	未就学児 移動経路	大藪町 大藪金田線 園北側交差点	新設道路に横断歩道がなく、また通過速度も速く危険である。	横断歩道設置を検討 横断歩道設置に併せ歩道改修	警察 彦根市	済
⑧	未就学児 移動経路	大藪町 大藪金田線 中地区公民館付近交差点	新設道路と旧道の丁字交差点で一時停止規制はあるものの横断歩道がなく危険である。	横断歩道設置を検討	警察	済
⑨	未就学児 移動経路	大藪町 彦根環状線 園前道路	園前横断歩道を渡る時、待機場所がなく危険である。	横断時の待ち方を指導 外側線の引き直し（巻込み部）	園 彦根市	済
⑩	未就学児 移動経路	大藪町 彦根環状線 園前～東側	交通量の多い道路の路肩を通行するため危険である。	通行の方法を指導	園	済

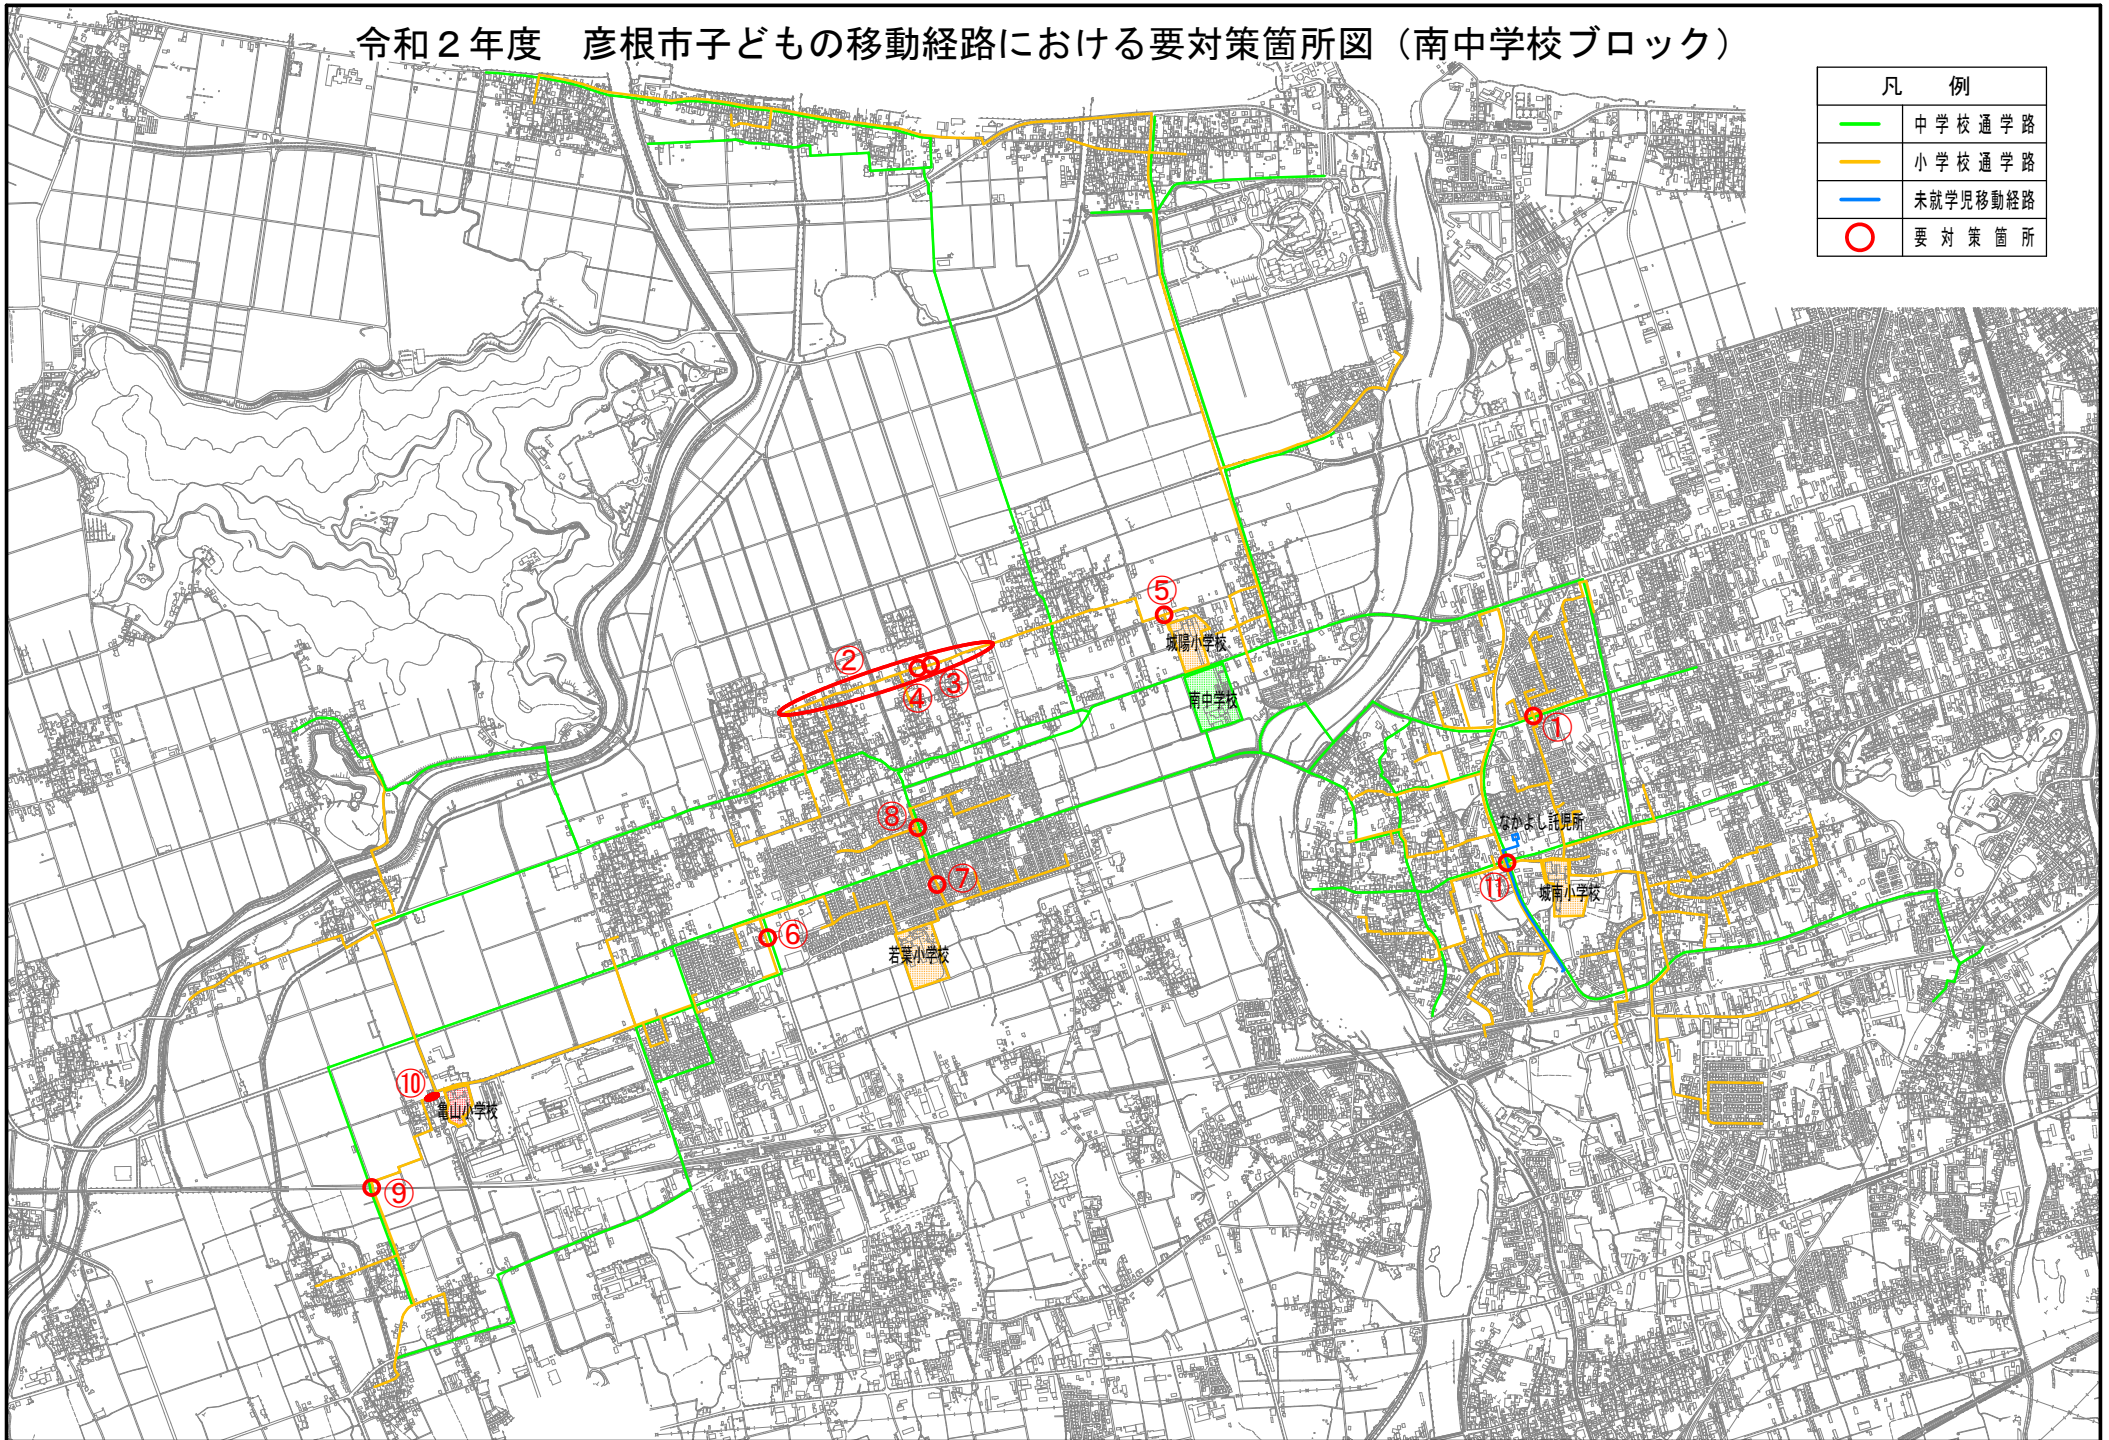
# 令和2年度 彦根市子どもの移動経路における要対策箇所図（南中学校ブロック）

No.		箇所名・住所	移動経路の状況・危険の内容	対策内容	事業主体	進捗状況
①	小学校 通学路	西今町 芦橋彦富線 西今団地交差点	点滅信号があるが、赤信号を見落とす車があり危険である。	交差点マークの引き直し 学校での安全指導	彦根市 小学校	済
②	小学校 通学路	日夏町 日夏町八ノ町タモイ線 城陽幼稚園から妙楽寺までの通学路	道幅が極端に狭い場所や水路に面している場所を通学している。ドライバーへの注意喚起のため、グリーンベルト化を要望。	路面標示の設置	彦根市	済
③	小学校 通学路	日夏町 開出今甘呂2号線 日夏町581付近交差点	登校時、日夏町十ノ町五ノ町線を東方面からくる自動車 が塀の死角に遮られた児童を見落とす危険がある。	交差点マークの強調 路面標示の設置	彦根市	済
④	小学校 通学路	日夏町 日夏町八ノ町タモイ線 中畷製置所付近通学路	道路の一部が崩落し、危険である。	学校での安全指導	小学校	済
⑤	小学校 通学路	日夏町 開出今甘呂3号線 花田保育園付近のT字路	横断歩道のない箇所を横断している。	交差点マークの設置	彦根市	済
⑥	小学校 通学路	日夏町 県道三津屋野口線 ドラッグユタカ・モスバーガー付近 歩道	駐車場へ出入りする車と児童が交差する危険がある。	学校での安全指導	小学校	済
⑦	小学校 通学路	日夏町 日夏東団地19号線 八丁目南北通り 点滅信号東側の通学路交差点	多くの児童が横断するが、横断歩道ない。	横断歩道の設置検討、現状設置困難 学校での安全指導	警察 小学校	済
⑧	小学校 通学路	日夏町 日夏西団地18号線 八丁目南北通り 点滅信号西側の通学路交差点	多くの児童が横断するが、横断歩道がなく、住宅街からの止まれ等の表示が消えている。	路面標示「止まれ」の修復 横断歩道の設置検討、現状設置困難 学校での安全指導	警察 小学校	済
⑨	小学校 通学路	千尋町 千尋町～賀田山町通学路 JR高架下付近	見通しが悪く、スピードを出してくる車に気が付きにくく、児童と車と接触が心配である。速度規制、一旦停止など、対策を要望。	JRガード下付近に路面標示の設置 (通学路注意もしくは減速)	彦根市	済

⑩	小学校 通学路	賀田山町 賀田山町茂賀枝線 「賀田山町東」信号付近	見通しの悪いT字路である。注意喚起のための路面標示が消えかかっているため、修繕を要望。	外側線の引き直し	彦根市	済

No.		箇所名・住所	移動経路の状況・危険の内容	対策内容	事業主体	進捗状況
⑪	未就学児 移動経路	西今町 神郷彦根線 西今町交差点	信号待ちの時、スピードを出して通過する車両が多く、柵がなく危険。	交差点巻込み部に防護柵を設置	滋賀県	済

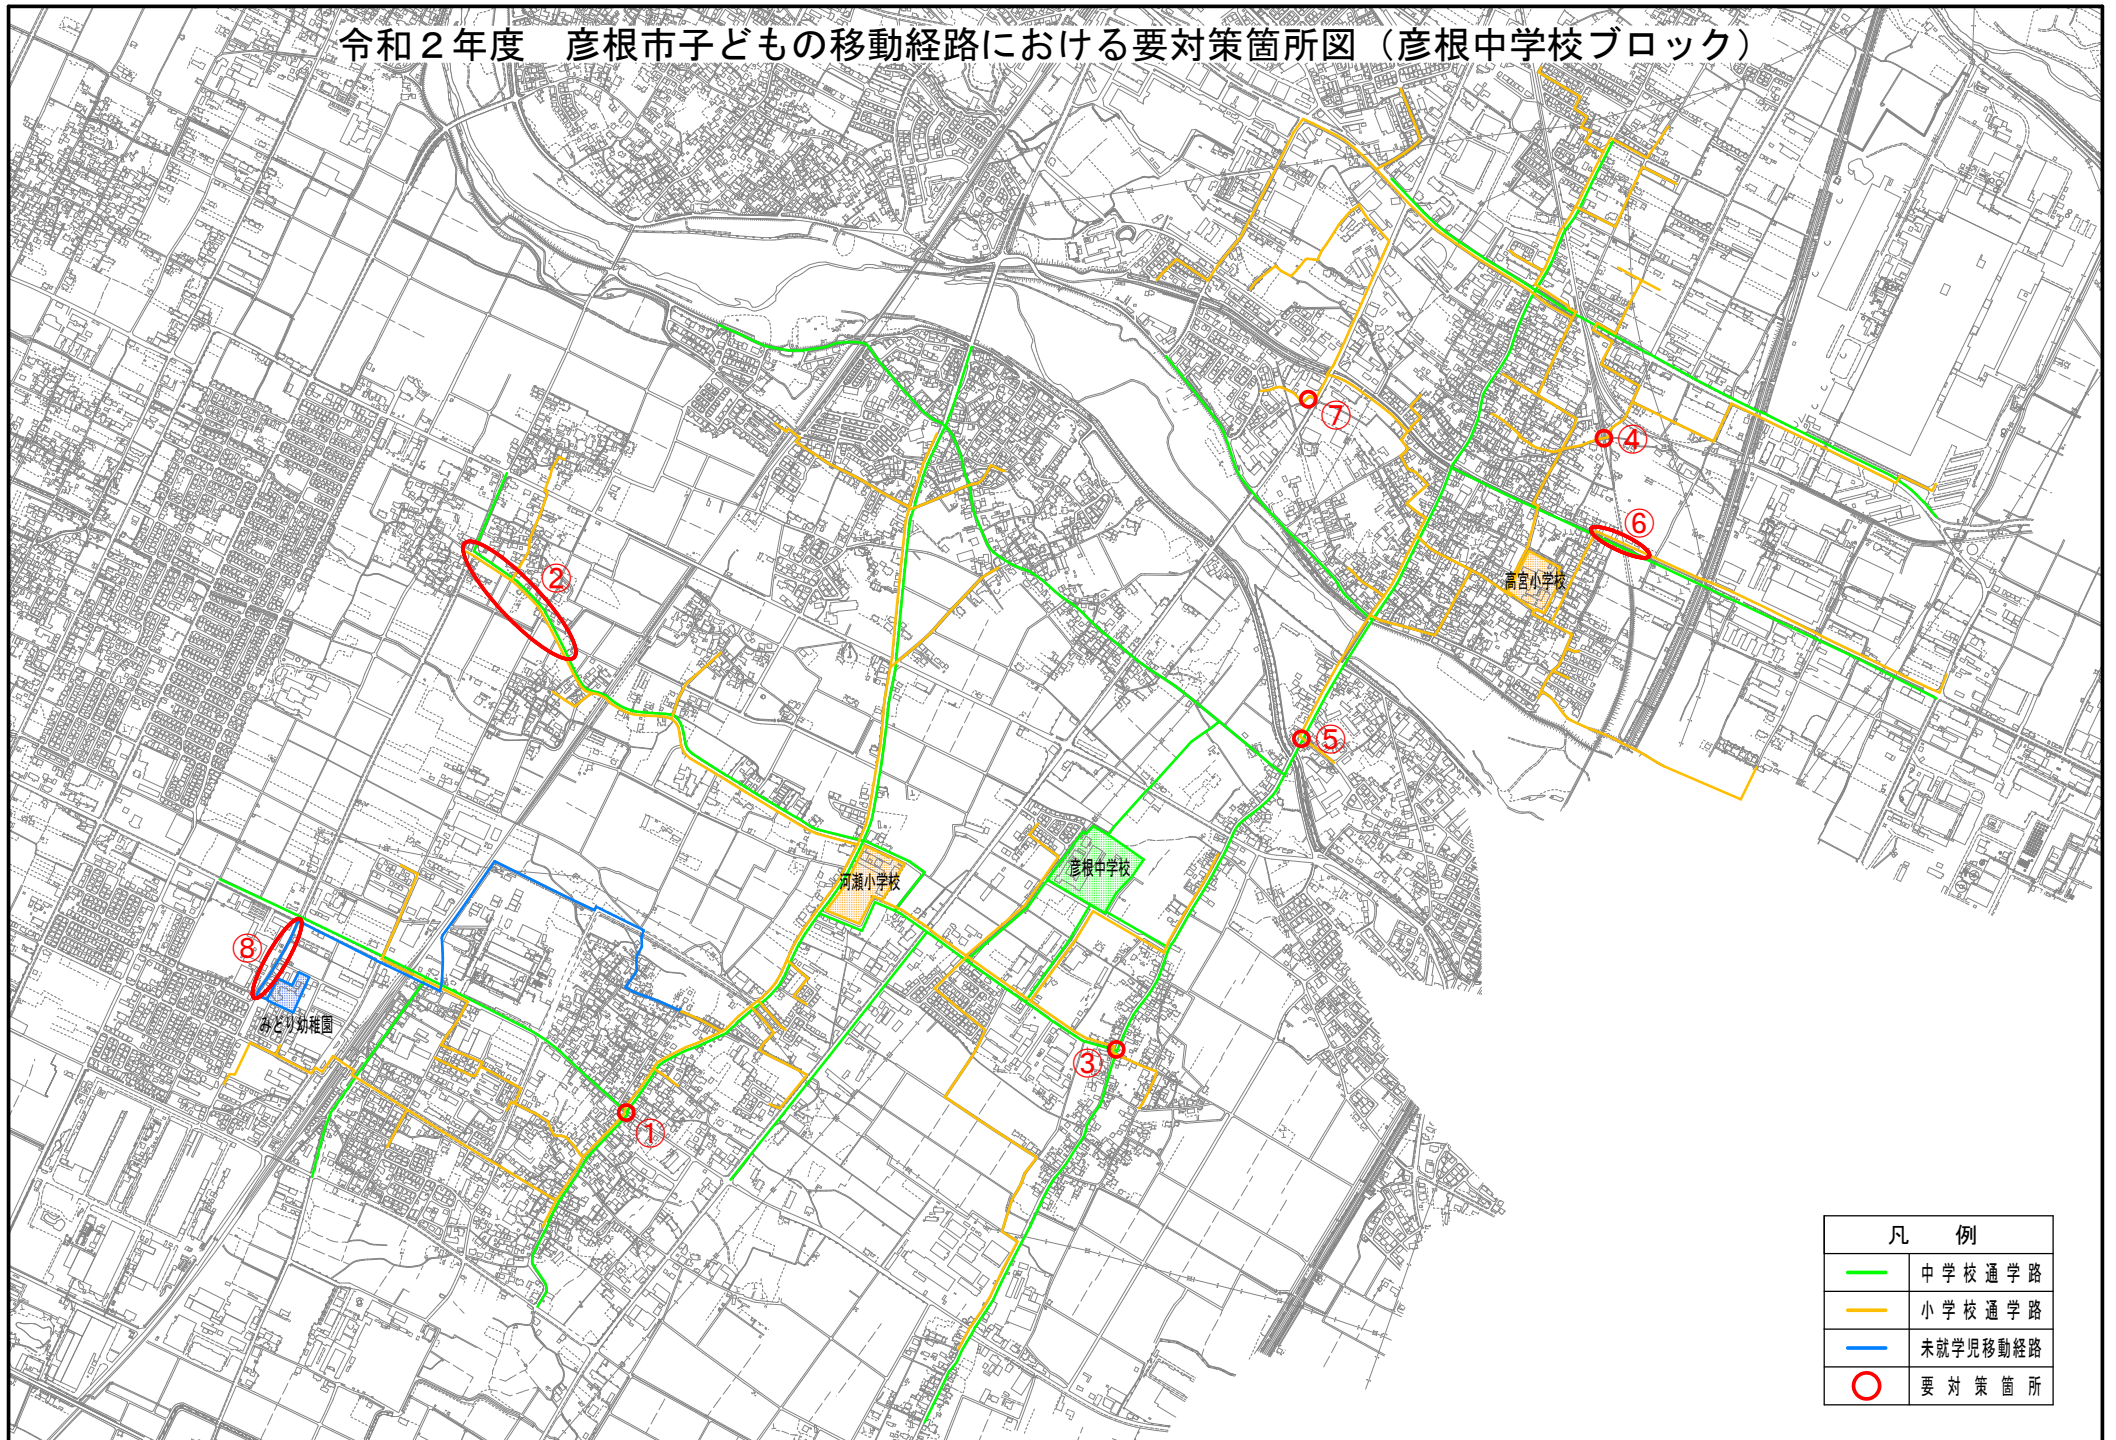
# 令和2年度 彦根市子どもの移動経路における要対策箇所図（彦根中学校ブロック）

No.		箇所名・住所	移動経路の状況・危険の内容	対策内容	事業主体	進捗状況
①	小学校 通学路	野口町 県道三津屋野口線と川瀬馬場町宮ノ 東大上線が交わる交差点	交通量が増加しているが、道幅が狭く、見通しが非常に悪い。歩道のたまり場がないため危険。	路面標示、交差点マーク、外側線の引き直し ダイヤモンドの引き直し	滋賀県 警察	済
②	小学校 通学路	辻堂町 辻堂葛籠線・辻堂川瀬馬場線 JR高 架下から蓮台寺方面へ向かう道	道幅が狭く、見通しが悪い。交通量が増えており、車の スピードが速いため危険。	外側線の引き直し（南側） 路側帯のグリーン化	彦根市	済
③	小学校 通学路	西葛籠町 中山道線 了法寺前交差点	交通量が多く、車のスピードが速い。変則十字路で、歩 道のたまり場がないため危険。	下水・ガス工事終了後 横断歩道のグリーン化 外側線の引き直し 路面標示の設置（歩行者注意）	彦根市	済
④	小学校 通学路	高宮町 高宮町宮町上林田線 近江鉄道高宮駅南側ガード下通路	歩道が大雨の度に冠水する。水路の壁面の改修を要望。	水路壁のかさ上げ	彦根市	済
⑤	小学校 通学路	高宮町 中山道線 共栄印刷前横断歩道	道路幅が広いこともあり、スピードを出して通行する車 が多い。横断歩道がグリーン化されているが、分かりに くい。	横断歩道の改良 外側線の引き直し 交差点マークの設置	彦根市	済
⑥	小学校 通学路	高宮町 高宮町七軒町・桃線 多賀街道踏切前後の路側帯	道幅が狭く、歩道もない。交通量が多いため歩行者は常 に危険にさらされている。道路の拡幅かグリーンベルト の設置をお願いしたい。	学校での安全指導	小学校	済
⑦	小学校 通学路	国道8号から高宮ニュータウンまで の通学路 超寝具店ヌノヤ彦根店付近	国道8号線から高宮ニュータウンまでのアスファルト補 修。	路肩・アスファルトの補修 転落防止柵の設置	彦根市	済

No.		箇所名・住所	移動経路の状況・危険の内容	対策内容	事業主体	進捗状況
⑧	未就学児 移動経路	川瀬馬場町 川瀬馬場町瀬達大横田線 河瀬高校前交差点～園前	通り抜けの車両も多く、危険である。	外側線の引き直し	彦根市	済

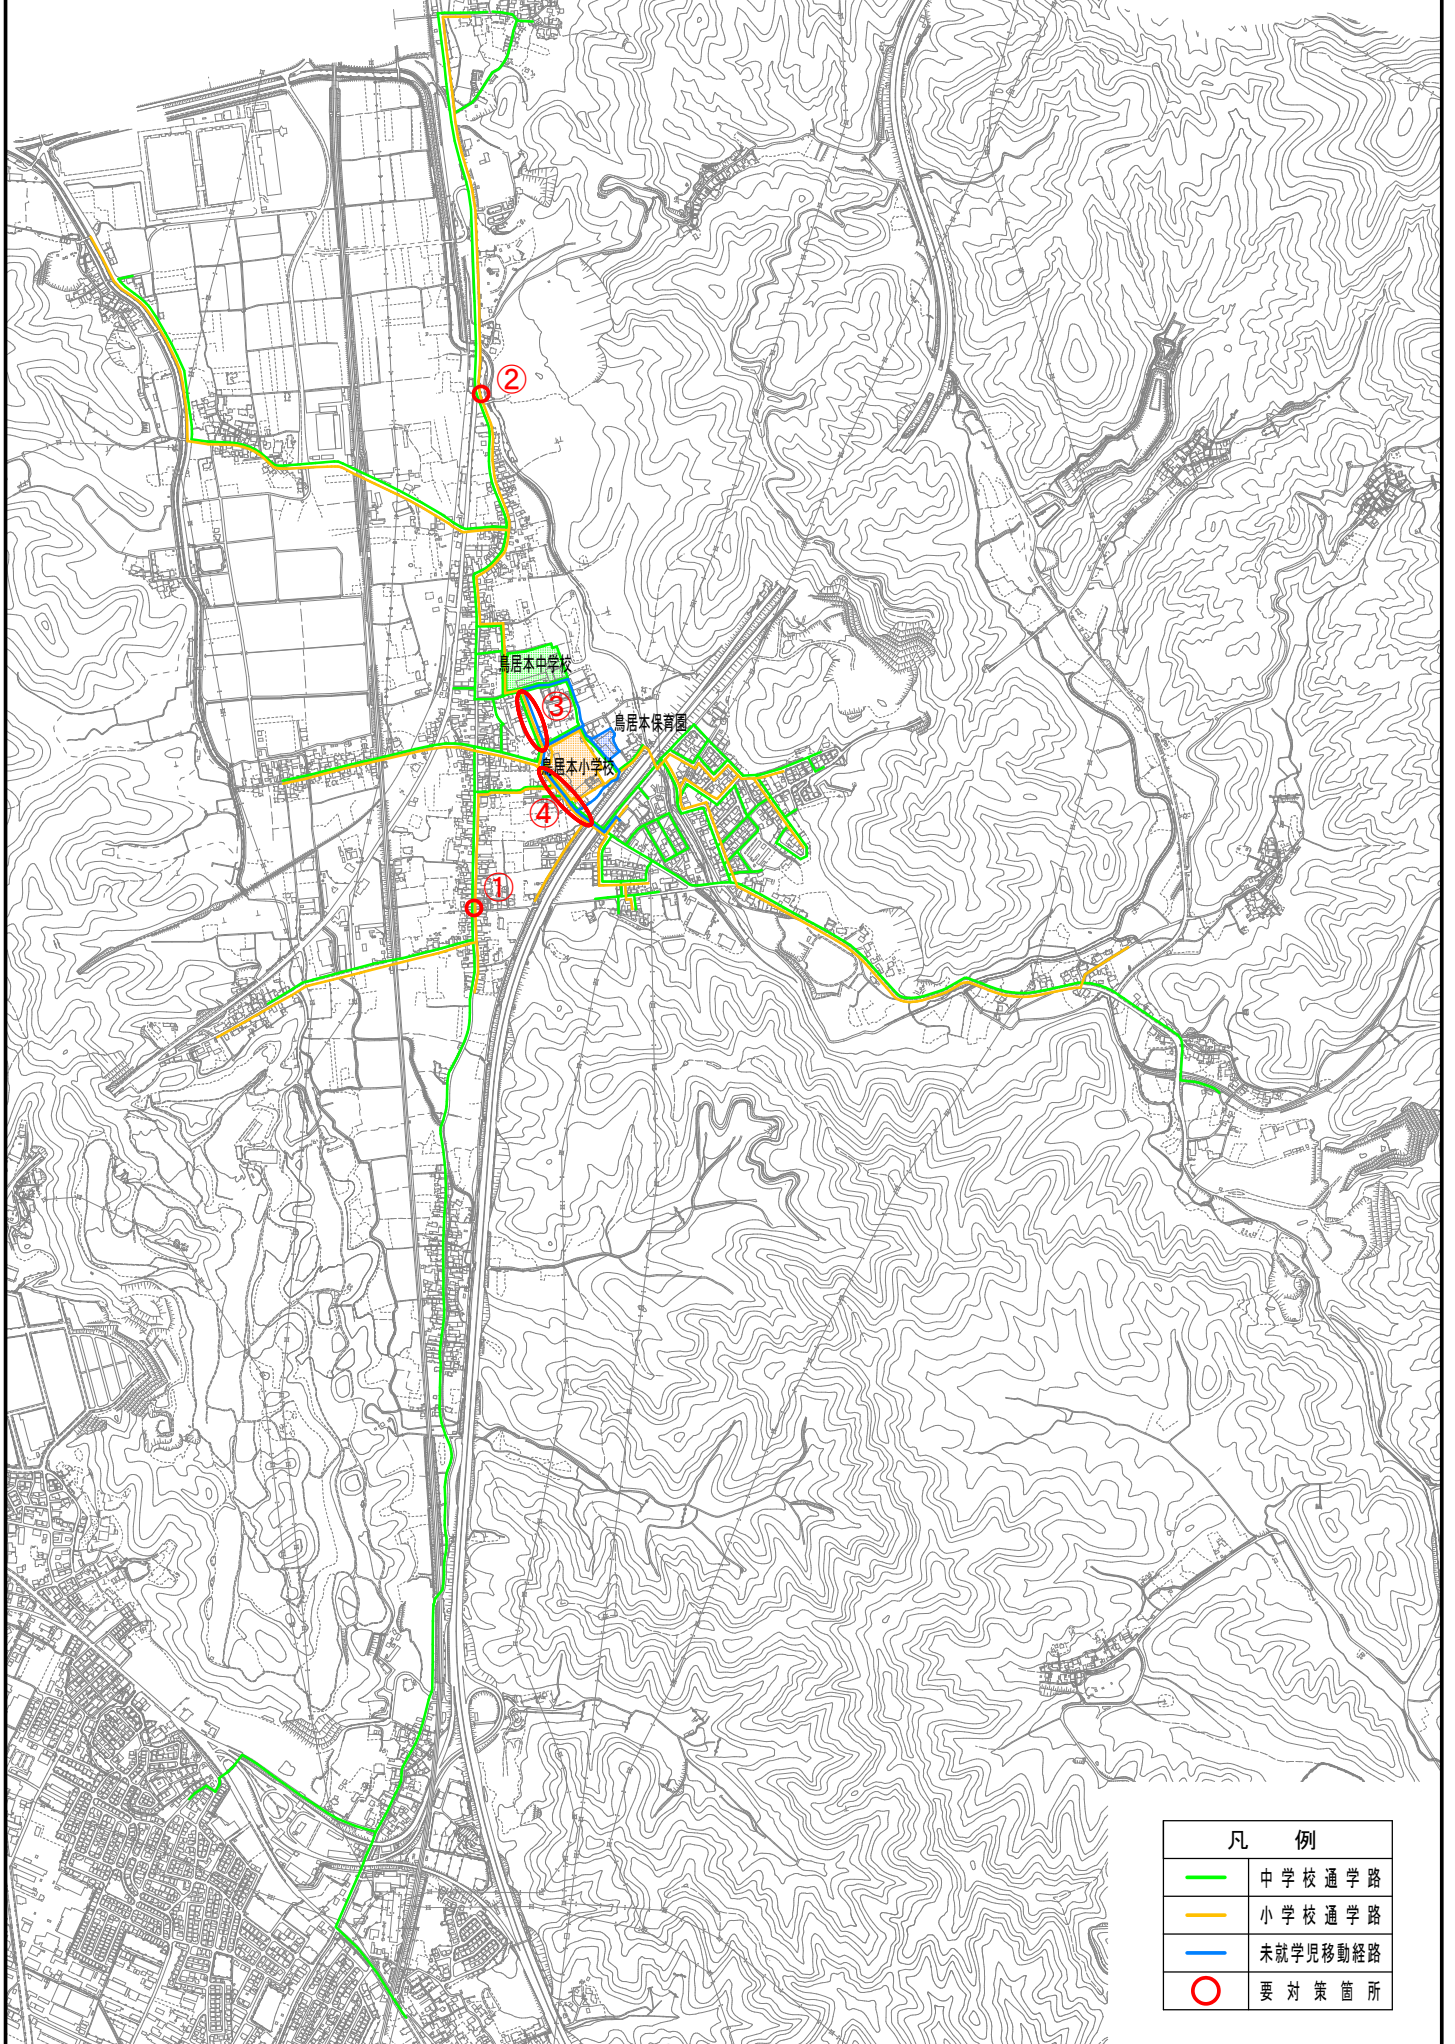
令和2年度 彦根市子どもの移動経路における要対策箇所図（鳥居本中学校ブロック）

No.		箇所名・住所	移動経路の状況・危険の内容	対策内容	事業主体	進捗状況
①	小学校 通学路	鳥居本町 中山道 南会館前交差点付近	中山道を走行する車両の運転手から登下校する児童の姿が見えにくい。	学校での安全指導	小学校	済
②	小学校 通学路	鳥居本町493 国道8号線と旧中山道交差点付近歩道の幅	幅が約105cmの狭い歩道である。歩車道境界ブロックも低く、児童の行き来が危険である。	国道8号線の整備に合わせて安全対策を検討 横断歩道の設置検討	国 警察	R3 以降

No.		箇所名・住所	移動経路の状況・危険の内容	対策内容	事業主体	進捗状況
③	未就学児 移動経路	鳥居本町 鳥居本町関ノ前友継線 小学校から中学校の区間	溝蓋のない側溝で、流量も多く落ちると危険である。	路面標示の設置	彦根市	済
④	未就学児 移動経路	鳥居本町 内町三ツ割線 小学校から高速道路の区間	歩道はあるものの道路幅員は狭く、大型トラックも多く通過し危険である。	歩道拡幅 歩車道境界ブロック・ガードレール補修	彦根市	済

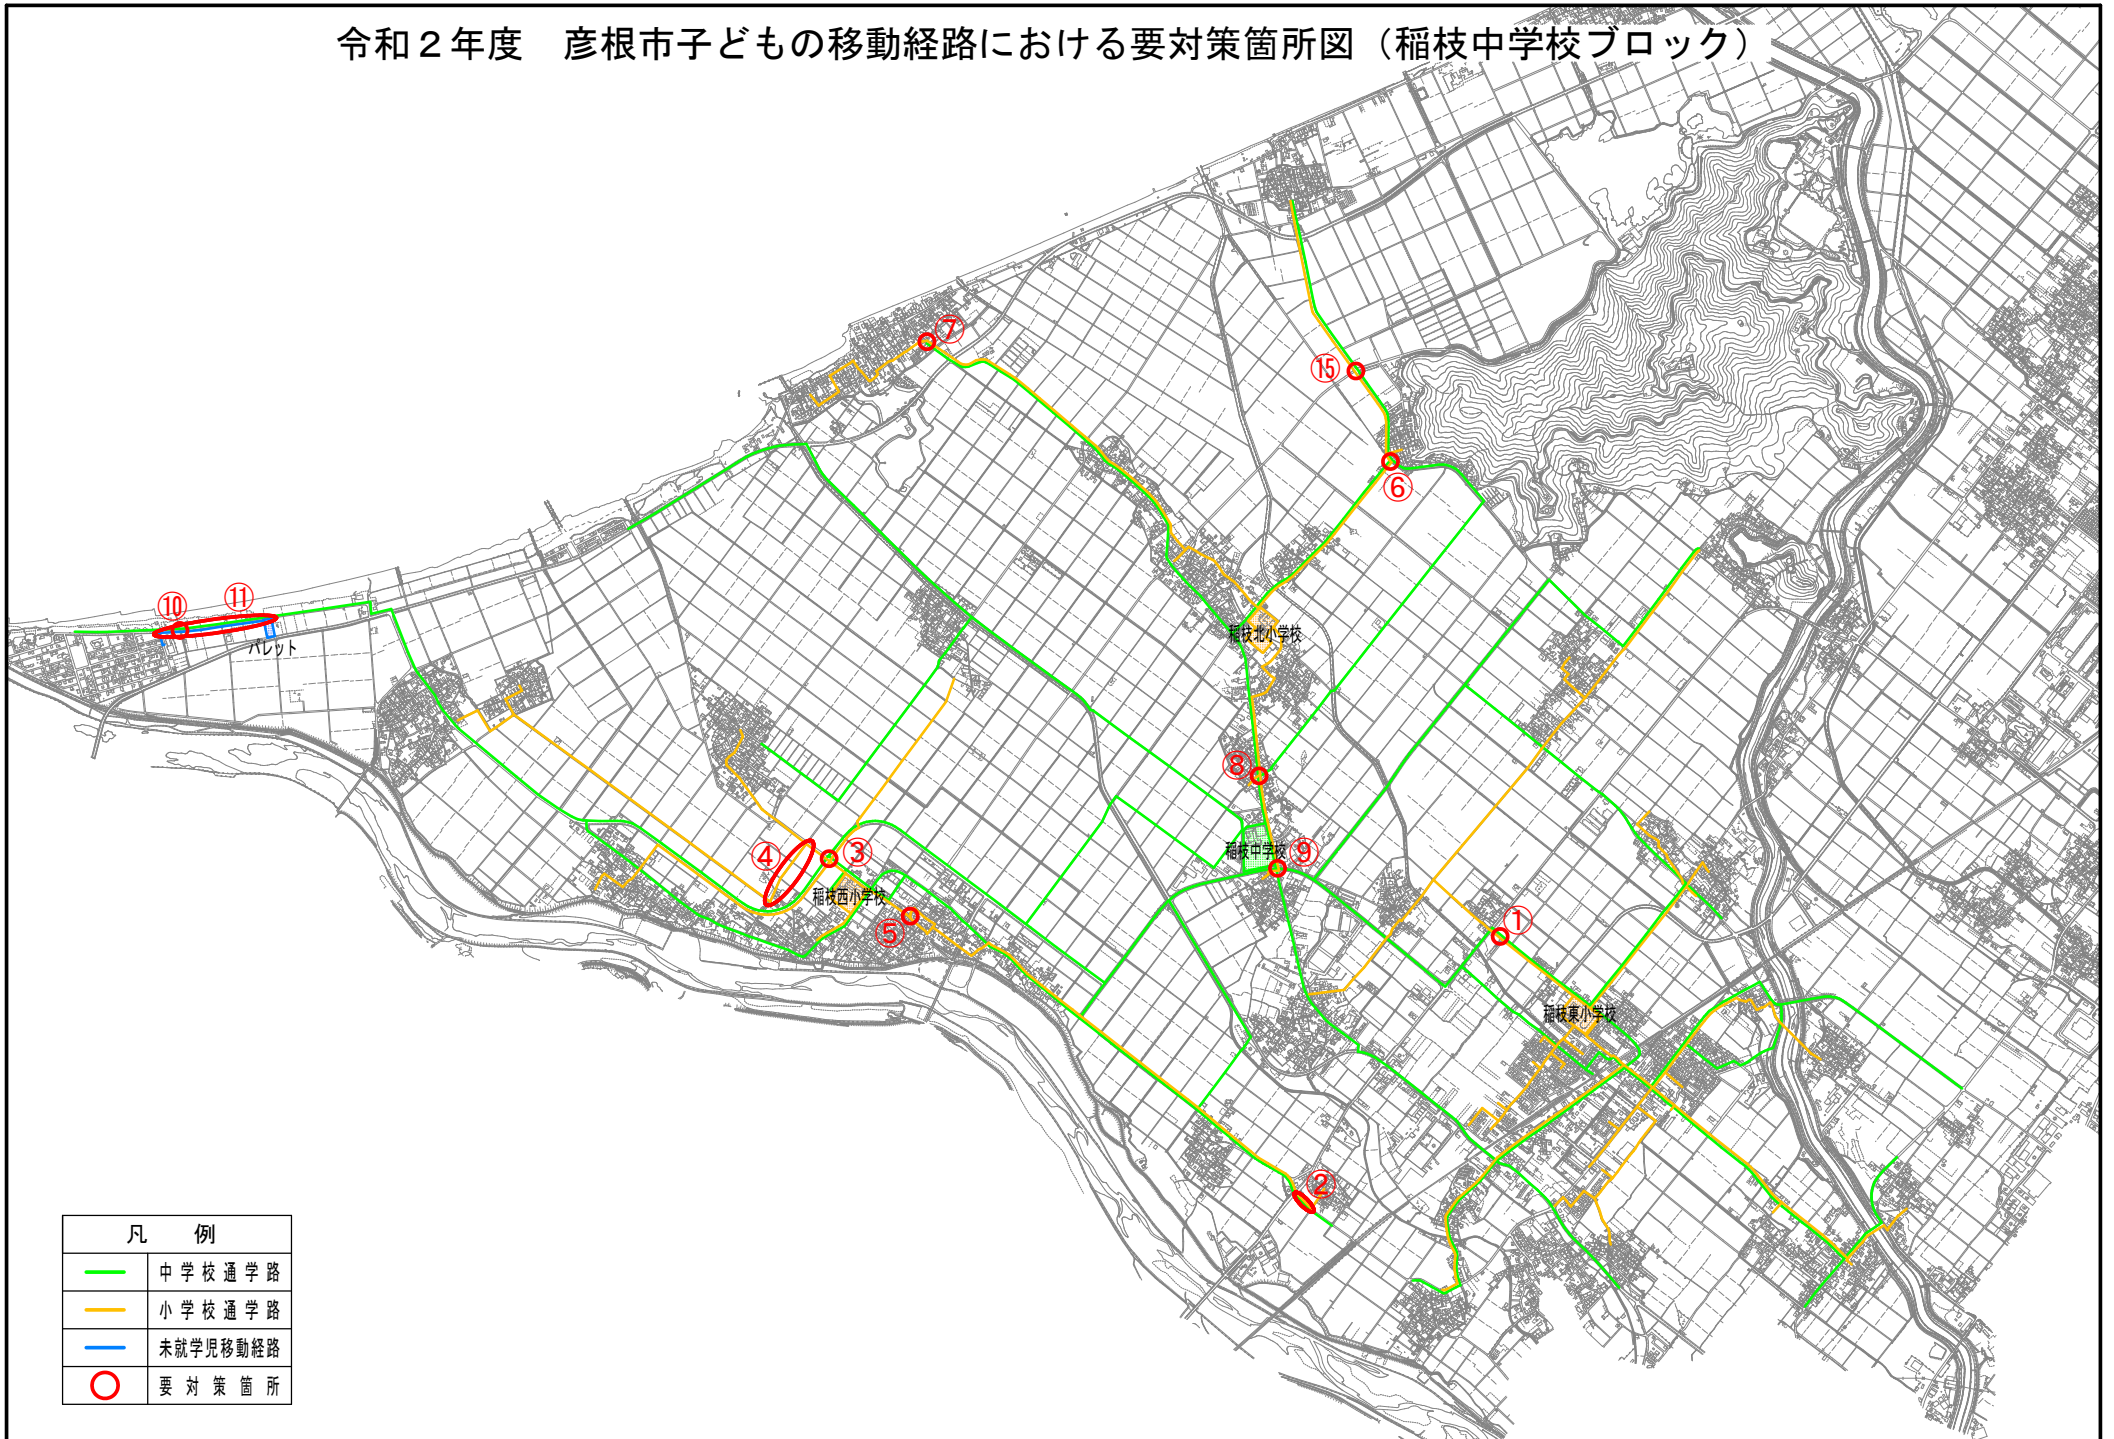
# 令和2年度 彦根市子どもの移動経路における要対策箇所図（稲枝中学校ブロック）

No.		箇所名・住所	移動経路の状況・危険の内容	対策内容	事業主体	進捗状況
①	小学校 通学路	稲部町 稲部三津線 ローソン彦根稲部町店付近通学路	ローソン駐車場の敷地をショートカットして信号をやり過ごす車両がある。車両が減速して歩道部分を通行するよう対策を要望。	文字入りポストコーン（学童注意）の設置	彦根市	済
②	小学校 通学路	上稲葉町 上稲葉野良田線 「上稲葉」信号交差点～稲倉神社	通学時間帯の通行量が多く歩道のグリーン化だけでは危険な状態である。北側に歩車道境界ブロックの設置を要望。	ポストコーンの設置	彦根市	済
③	小学校 通学路	本庄町 県道新海上稲葉線 学校西側信号交差点	横断を待つ時にスピードを出した車が通るので危険な状態である。ガードレールなどの設置を要望。	車止めの設置	滋賀県	済
④	小学校 通学路	田附町 石寺田附線通学路	歩道も無く通学路であることもわかりにくい。グリーンベルトの設置を要望。	学校での安全指導 安全協会等へののぼり旗の設置依頼	小学校	済
⑤	小学校 通学路	本庄町 本庄町1号線と本庄町2号線が交わる交差点付近（駐在所へ向かうカーブ）	通学路であるがスピードを出す車が多くて危険である。注意を喚起する看板などの設置を要望。	通学路の変更	小学校	済
⑥	小学校 通学路	上石寺町 石寺上西川線 角田橋	欄干が低く川に落ちる危険性がある。増水時には特に危険である。	欄干の改修	彦根市	済
⑦	小学校 通学路	薩摩町 薩摩3号線と2号線が交わる交差点付近横断歩道 住宅案内図前	横断歩道の白線が薄く、通行車両が見落とす可能性がある。	横断歩道の塗り直し	警察	済
⑧	小学校 通学路	田原町 薩摩彦富線 TAWARA童夢前カーブミラー	通学路上にカーブミラーの支柱が出ており、歩行時に危険。	カーブミラーの移設	彦根市	済
⑨	小学校 通学路	出路町 稲部本庄線 稲枝中学校前信号交差点	中学生の自転車がが多く、歩行者が危険。自転車と歩行者のレーンを分けてほしい。	歩道の整備 ボラードの設置 自転車通行帯と横断歩道境に車止め設置	彦根市	済

No.		箇所名・住所	移動経路の状況・危険の内容	対策内容	事業主体	進捗状況
⑩	未就学児 移動経路	新海町 新海浜線 園前から新海浜公園	途中の橋にガードレールが設置してあるが、下部の隙間が広く転落する危険がある。	柵付近に接近しないよう指導	園	済
⑪	未就学児 移動経路	新海町 新海浜線 園前から新海浜公園	行楽シーズンには通り抜け車両や路上駐車が多く、危険である。	外側線の設置（片側）	彦根市	済
