## 令和3年度 彦根市子どもの移動経路における要対策箇所一覧（東中学校ブロック）

令和3年度 彦根市子どもの移動経路における要対策箇所図（東中学校ブロック）

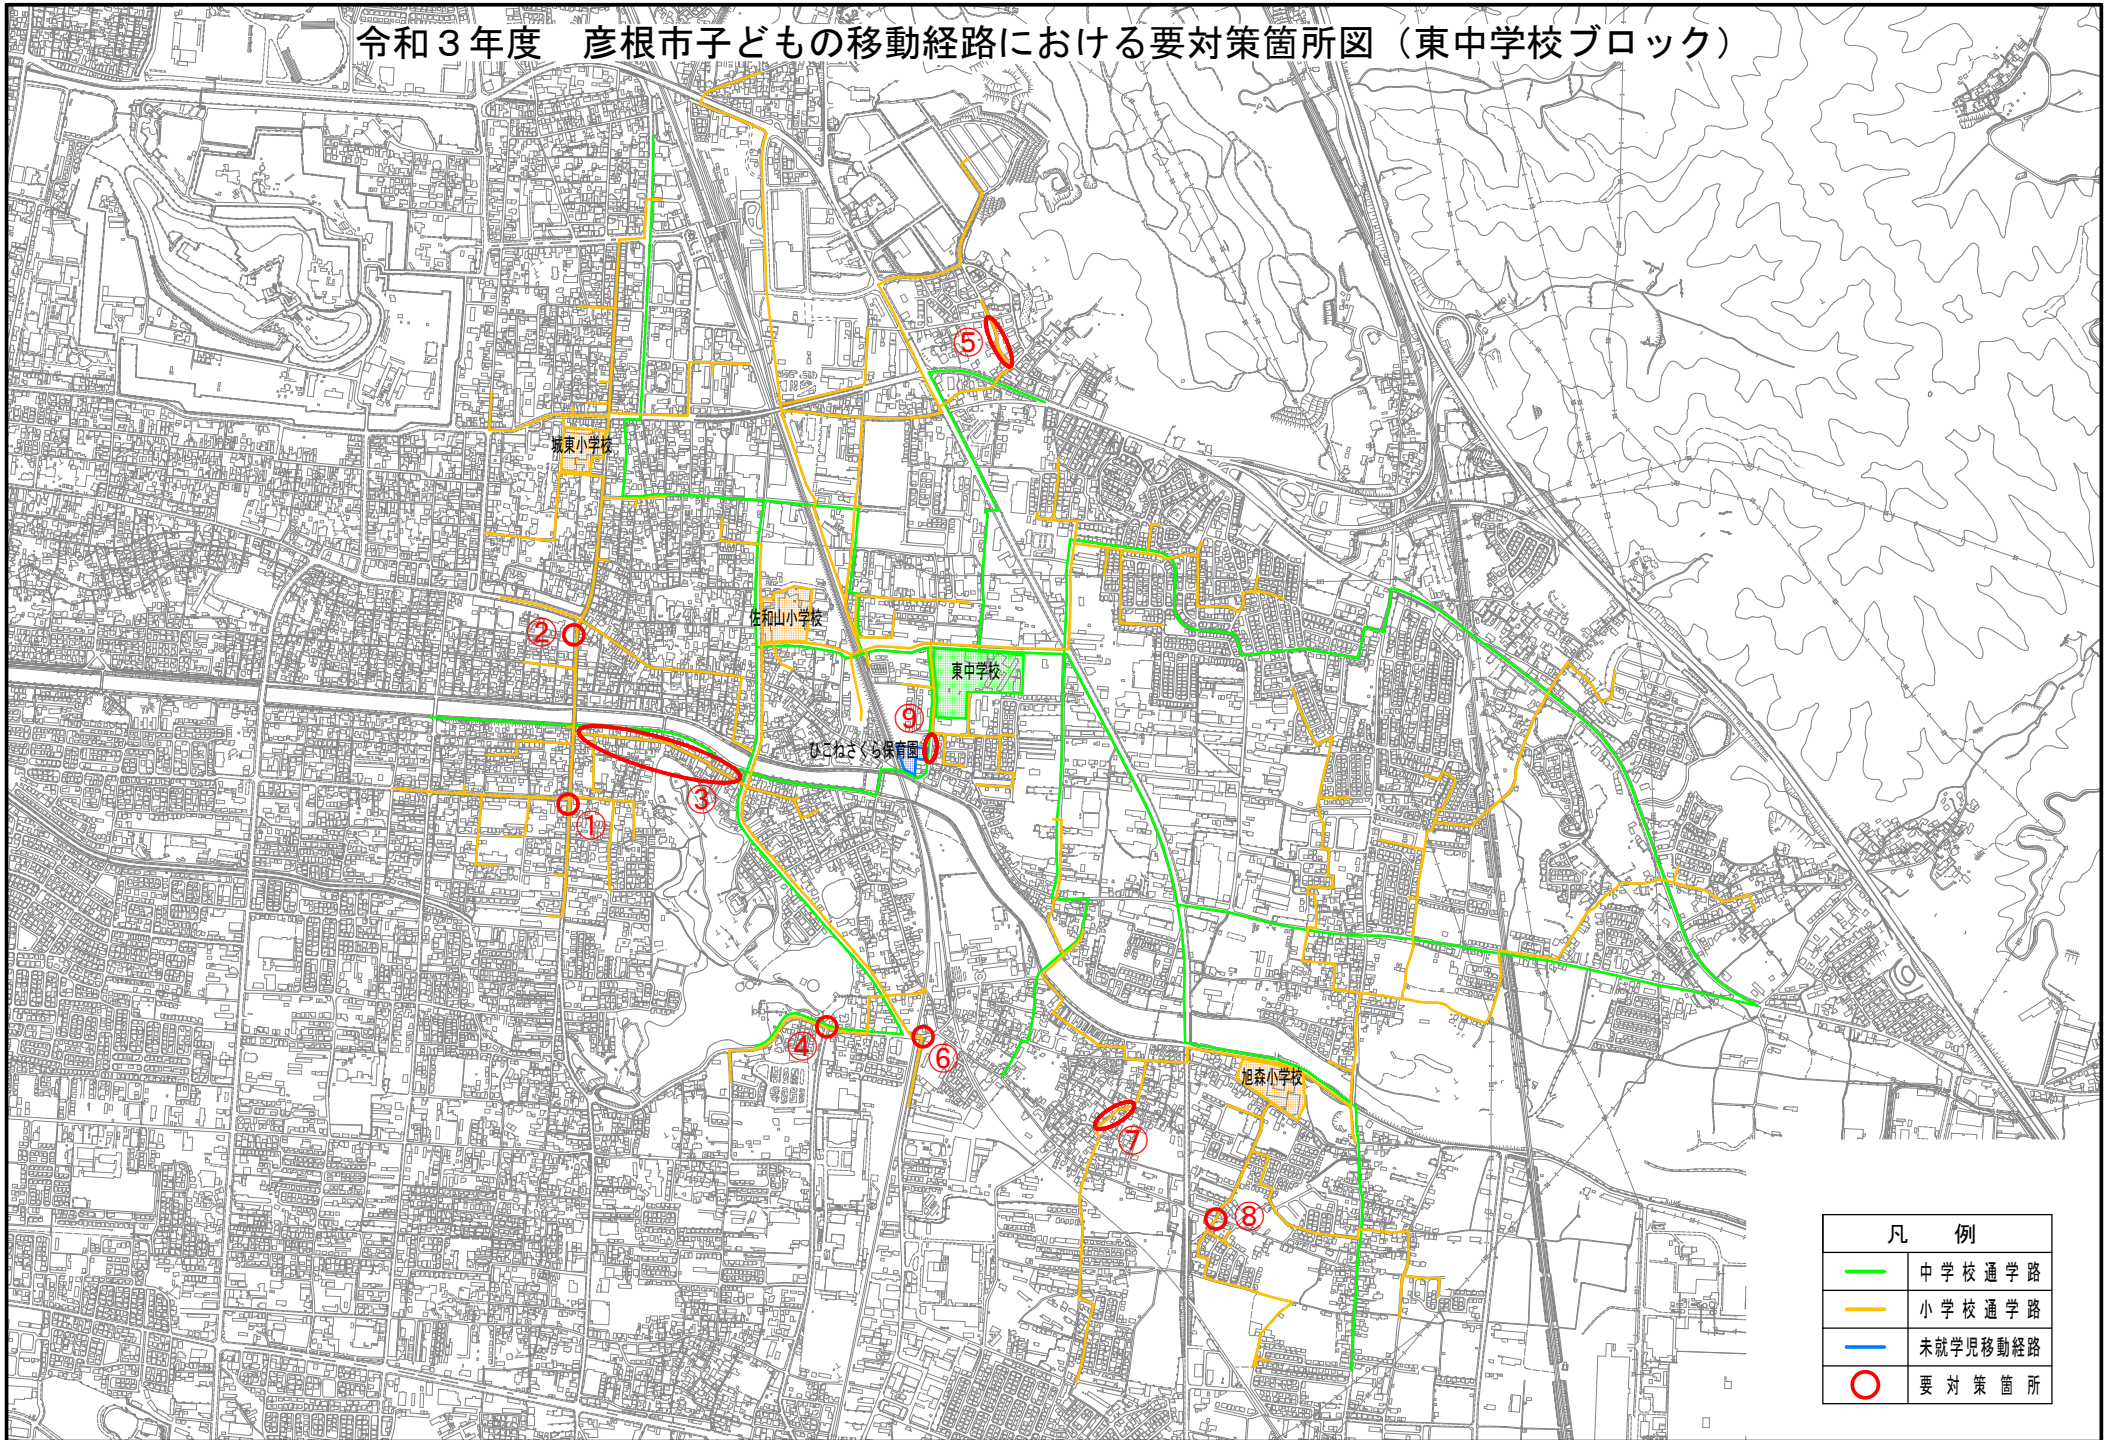
No.		箇所名・住所	移動経路の状況・危険の内容	対策内容	事業主体	進捗状況
①	小学校 通学路	後三条町 神郷彦根線 橋向町交差点付近	溝に蓋がなく、落ちてしまう危険がある。	溝蓋の設置	滋賀県	済
②	小学校 通学路	銀座町 神郷彦根線 セブンイレブン彦根銀座町店駐車場 への入り口	車の出入りが多い。ポールが立ててあるが低いため、車からは見えにくく、減速せずに駐車場へ入る車が多い。	学校での安全指導	小学校	済
③	小学校 通学路	新町 橋向東沼波線	朝、抜け道として通る車が多い。スピードを出して通る車が多く、危険。	グリーンベルトの設置（北側）	滋賀県	済
④	小学校 通学路	山之脇町 彦根駅平田線 岡町山之脇線と彦根駅平田線が交差 する丁字路	自動車の往来が多い。横断歩道が設置されているが、横断時の安全確保が心配である。	横断歩道のグリーン化	彦根市	済
⑤	小学校 通学路	里根町 里根町猿ヶ瀬・里根線 理容トム～東山児童館間	グリーンベルトが途切れている箇所がある。	グリーンベルトの設置	彦根市	済
⑥	小学校 通学路	岡町 彦根口河瀬駅線 岡町郵便局前横断歩道	通学時間帯、児童がなかなか横断できない。	パトロールの実施	警察	済
⑦	小学校 通学路	東沼波町 東沼波町藤六川原口線及び東沼波町 梨子木2号線 光照寺・東沼波中央会館付近道路	多くの児童が通行するが、道幅が非常に狭く、自動車との接触の危険性がある。	通学路変更を検討し、新通学路の安全対策を実施 学校での安全指導	学校 彦根市 学校	済
⑧	小学校 通学路	東沼波町 東沼波大堀線 東沼波五反畑1号線と交差するミル ズ英会話教室前交差点	国道8号線へ通じる交差点であり、交通量が多く、児童の横断に気付かない車がある。	横断歩道のグリーン化 路側帯グリーンベルト化	彦根市	済

No.		箇所名・住所	移動経路の状況・危険の内容	対策内容	事業主体	進捗状況
⑨	未就学児 移動経路	芹川町 芹川町塚町・矢立線	坂道で緩やかなカーブになっていて、車が突然現れる状態であり、危険である。 横断歩道、スクールゾーン表示、園児横断標識のいずれかの対応を希望するもの。	たまり部分を確保し、横断歩道の設置を検討	警察 彦根市	済

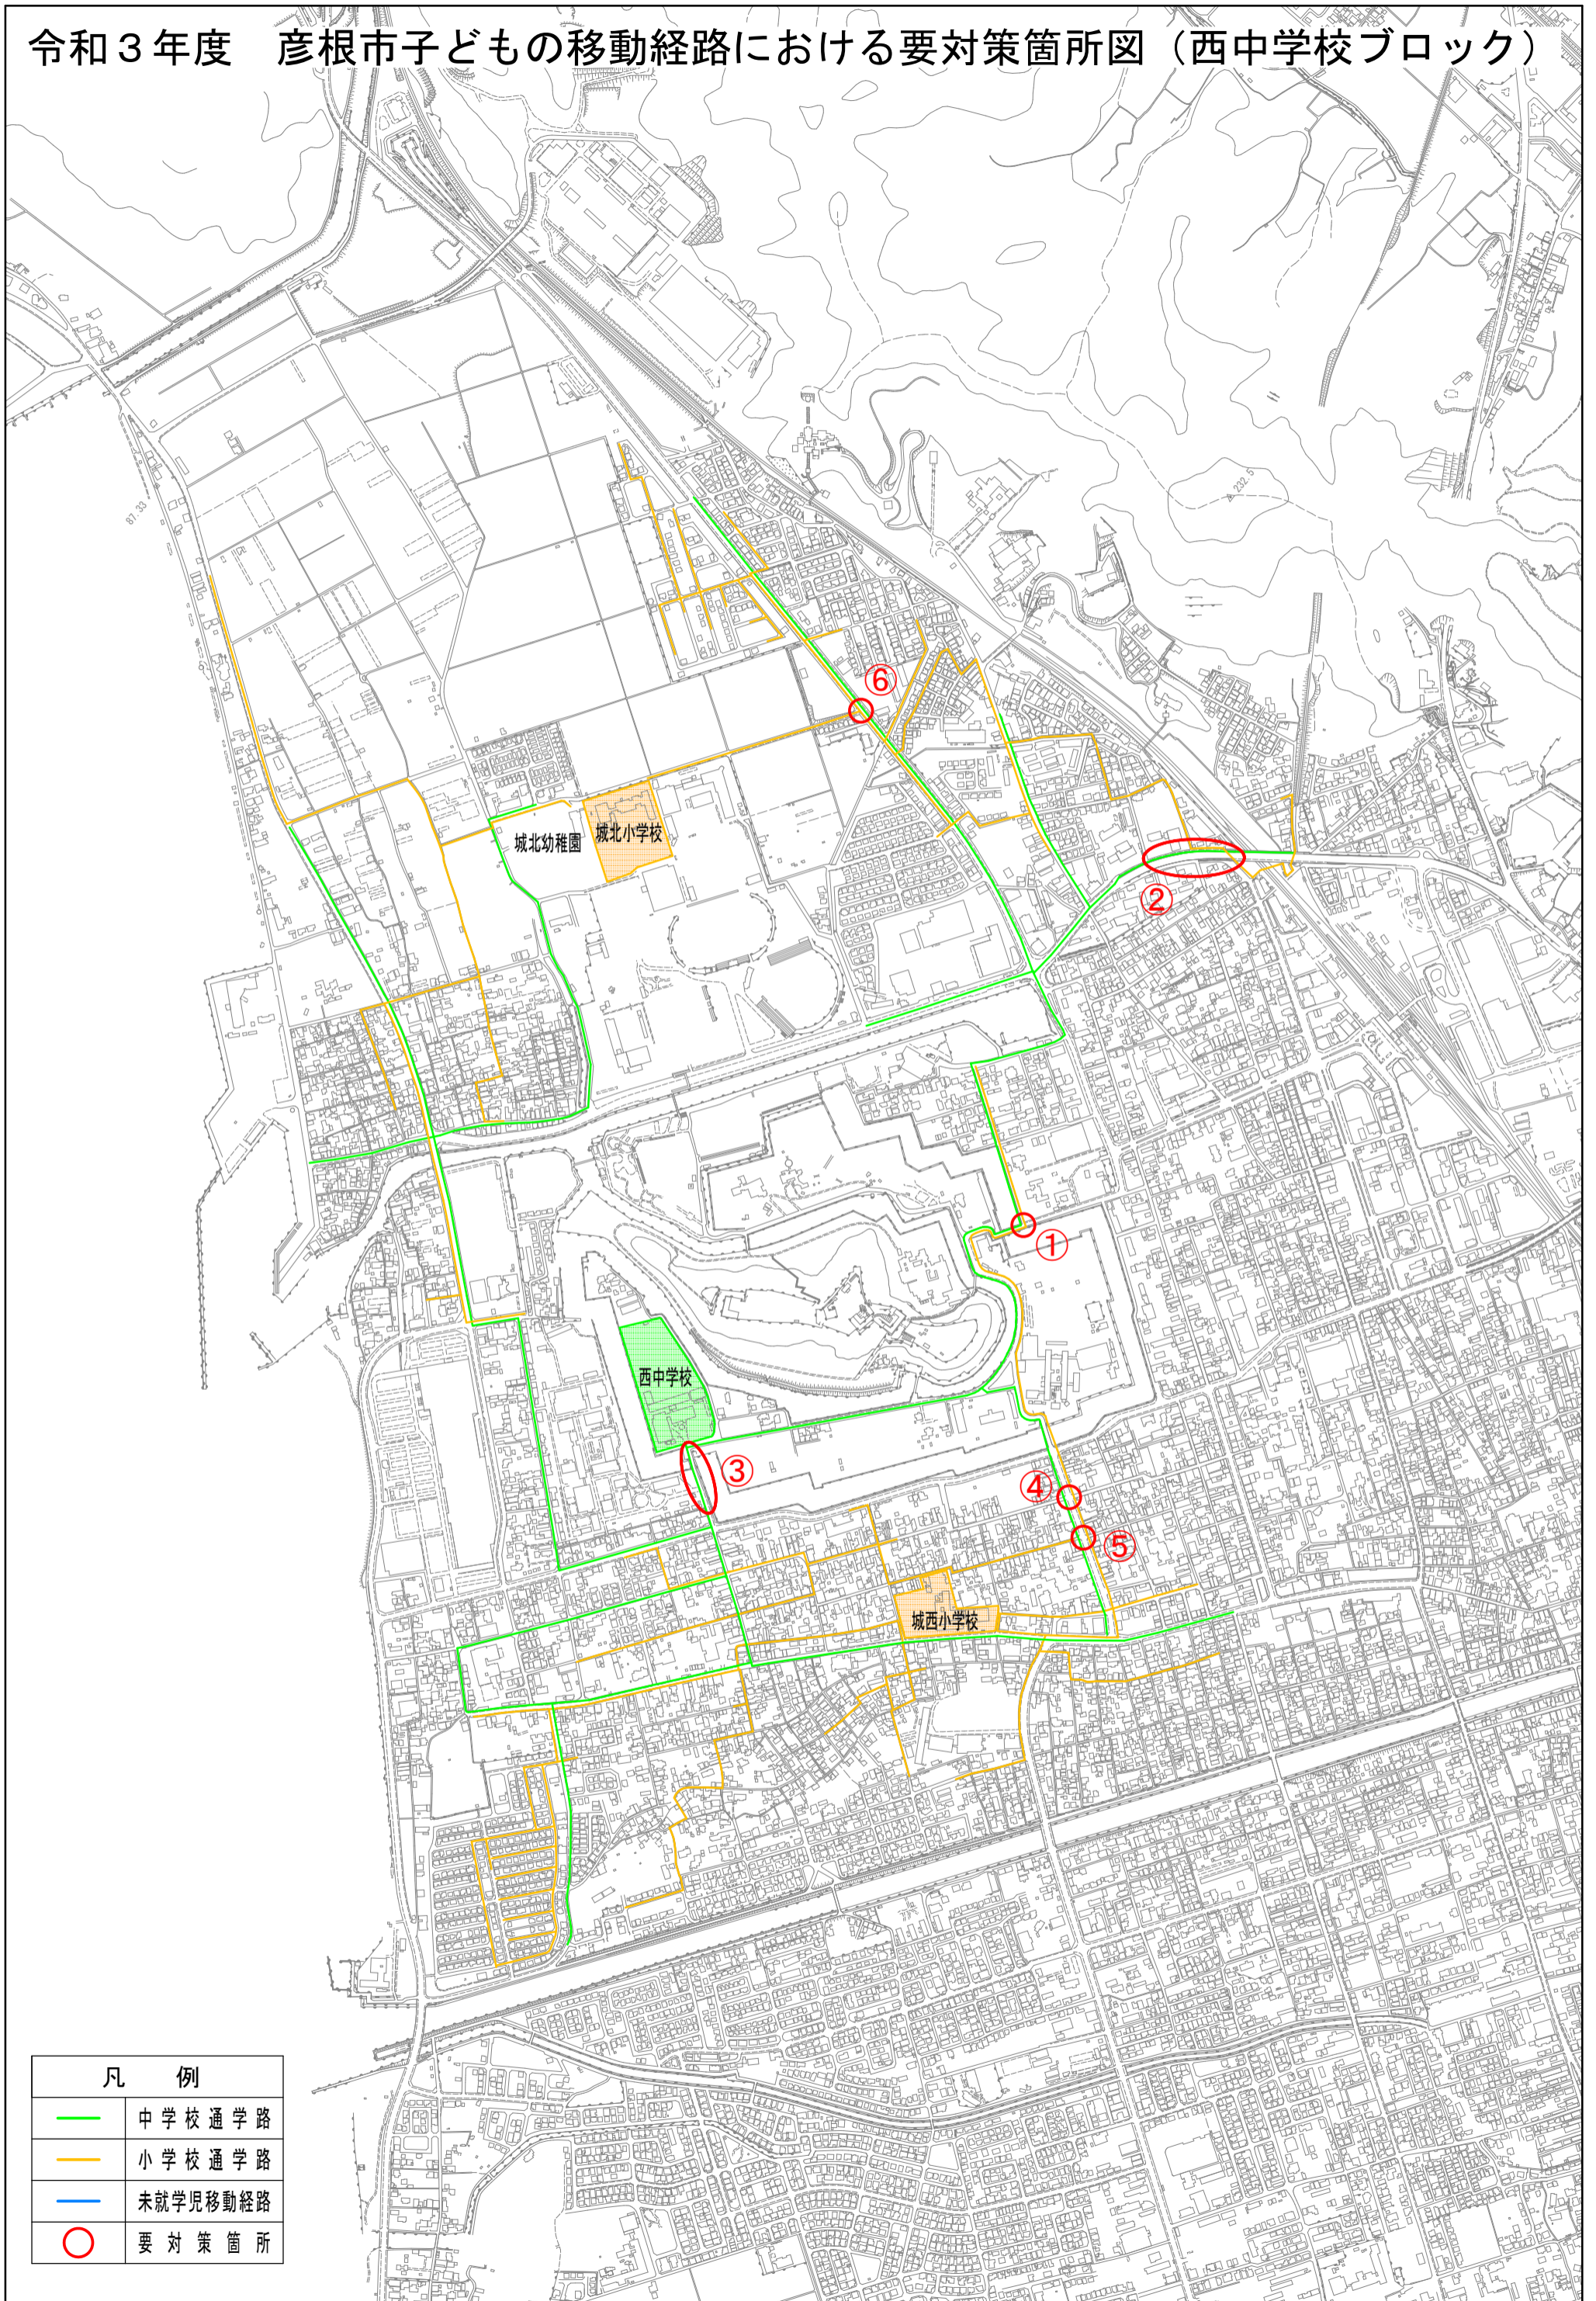
# 令和3年度 彦根市子どもの移動経路における要対策箇所図（西中学校ブロック）

No.		箇所名・住所	移動経路の状況・危険の内容	対策内容	事業主体	進捗状況
①	中学校 通学路	金亀町 彦根城線 尾末町2号線と交差する交差点付近横 断歩道	彦根城内へ侵入する車から、埋木舎方面から来る通行者の存在が全く見えづらく、接触事故が心配。	パトロールの強化 学校での安全指導	警察 学校	済
②	中学校 通学路	古沢町 大東船町線（南側） 彦根城線合流付近から宮崎商店間（古 沢跨線橋側道路）	一方通行の道路が狭く、交通量も多いため、自転車と自動車の接触事故が心配。	都市再生整備計画にかかる道路整備に 合わせて安全対策を実施	彦根市	R3 以降
③	中学校 通学路	金亀町 城町金亀線 滋賀大学前付近通学路	登下校時の通行量も多く、走行している車のスピードが速く危険である。	グリーンベルトの設置を検討 路面標示の設置を検討	彦根市	済
④	小学校 通学路	本町1丁目 夢京橋線 夢京橋線と交差するせんなり亭駐車場 横交差点	停止線が歩道に近く、歩いている児童のすぐ側で車が停まることになり、危険である。	文字入り（通学路）ポストコーンの設 置 学校での安全指導	彦根市 学校	済
⑤	小学校 通学路	本町1丁目 城町本町2号線 夢京橋線と交差する公衆トイレ横の交 差点	停止線が歩道に近く、歩いている児童のすぐ側で車が停まることになり、危険である。	文字入り（通学路）ポストコーンの設 置 学校での安全指導	彦根市 学校	済
⑥	小学校 通学路	松原町 松原町大黒前鴨ノ巣線 松原町交差点付近	多くの児童が通学路として通行し、横断待ちの児童が危険である。	都市計画道路「松原町大黒前鴨ノ巣 線」の整備に合わせて安全対策を実施	彦根市	済

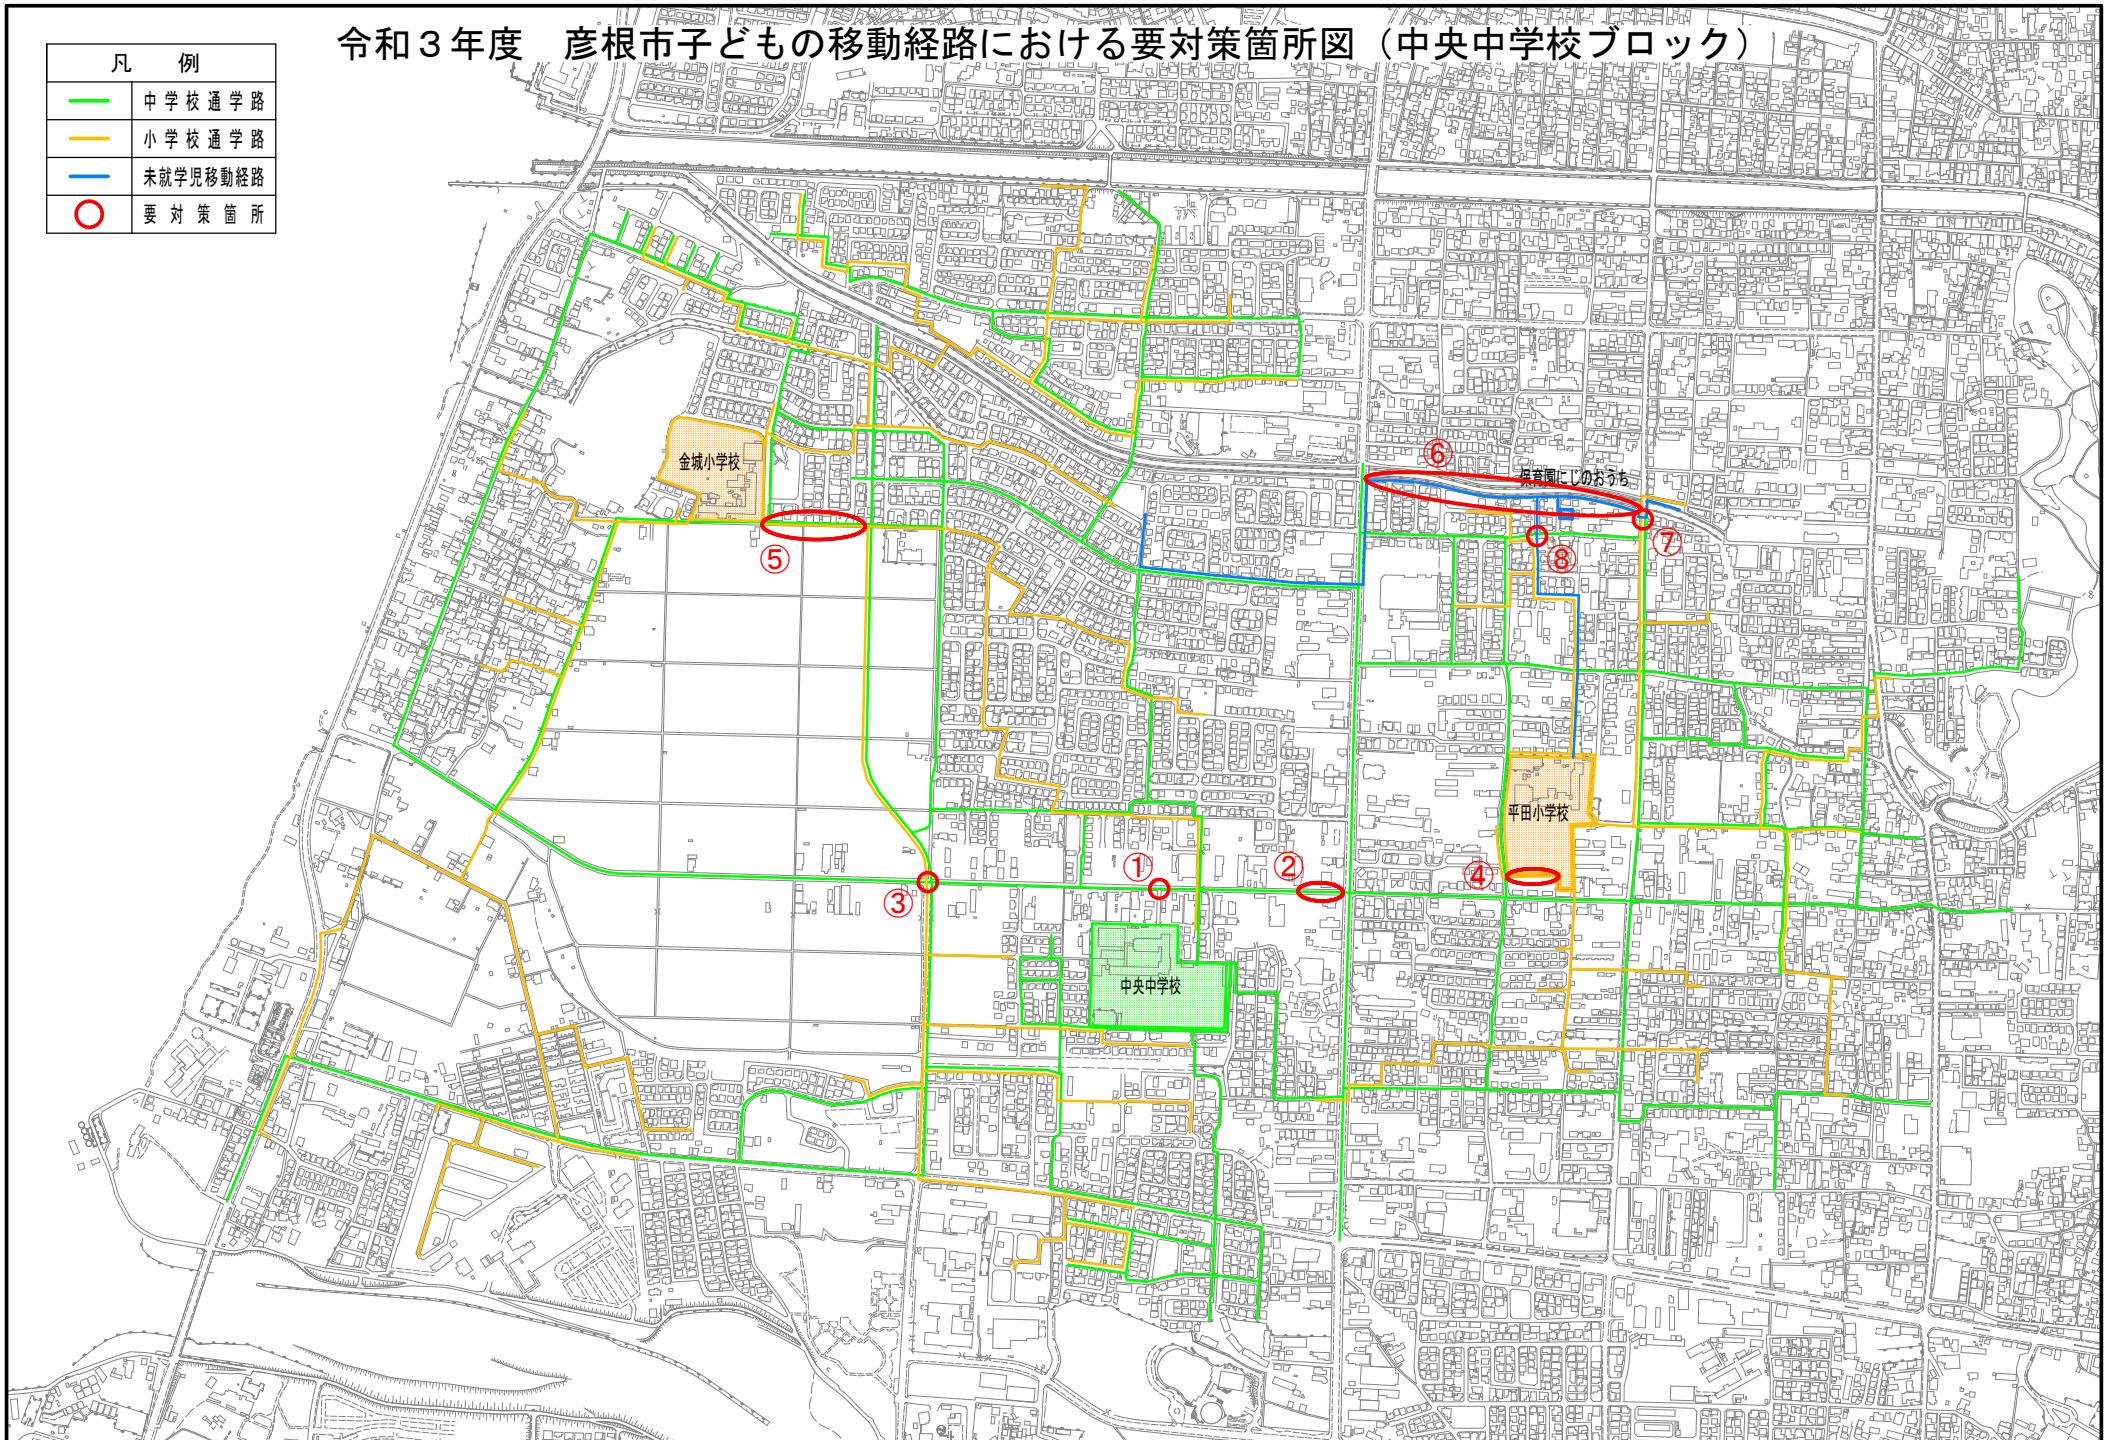
# 令和3年度 彦根市子どもの移動経路における要対策箇所図（中央中学校ブロック）

No.		箇所名・住所	移動経路の状況・危険の内容	対策内容	事業主体	進捗状況
①	中学校 通学路	平田町 彦根環状線(528号) 中央中学校前の横断歩道付近	学校から彦根環状線に出る際、左右の見通しが悪く、接触事故が心配。	学校施設内の注意喚起標示の補修 学校での安全指導	彦根市 中学校	済
②	中学校 通学路	平田町 彦根環状線(528号) 平田町西交差点から学校へ向かう通学路（マクドナルド側）	交通量が多く危険である。また、道路脇に水路がある上、路側帯上に電柱があるため、自動車との接触が心配。	側溝蓋の設置 グリーンベルトの設置検討	滋賀県	済
③	中学校 通学路	大藪町 彦根環状線(528号) 大藪町中交差点付近	大藪町中交差点から学校方面へ向かう際、水路に蓋が無く危険である。	デリネーターを設置	滋賀県	済
④	小学校 通学路	平田町 平田小学校南側道路	激しい雨天時に溝が溢れ、登下校できなくなる。	定期的な溝の掃除	小学校	済
⑤	小学校 通学路	大藪町 大藪東大藪団地線 金城小学校から大藪金田線までの通学路	大藪金田線が開通してから、交通量が増えた。	グリーンベルト化（南側） 交差点マークの修繕	彦根市	済

No.		箇所名・住所	移動経路の状況・危険の内容	対策内容	事業主体	進捗状況
⑥	未就学児 移動経路	長曾根南町～平田町 平田川堤防南線	平田川沿いの土手の道幅が狭く、車が通る際に路肩に寄ることがある。植え込みのないところが2箇所あり、柵も無いため、川に落下する危険がある。	保育士による安全誘導と園児への指導	園	済
⑦	未就学児 移動経路	平田町 八丁目南北通り 北平田橋南側	園外保育にて通行する路面の横断歩道の補修	横断歩道の引き直しおよびグリーン化	警察 彦根市	済
⑧	未就学児 移動経路	長曾根南町 長曾根南団地1号線	信号や横断歩道が無い。交通量が多く、スピードを出している車が多い。民家の屏などで車の往来が確認しづらい。ミラーはあるが、小さく見にくいいため危険である。	カーブミラーの設置 路面標示シールの配布	彦根市	済

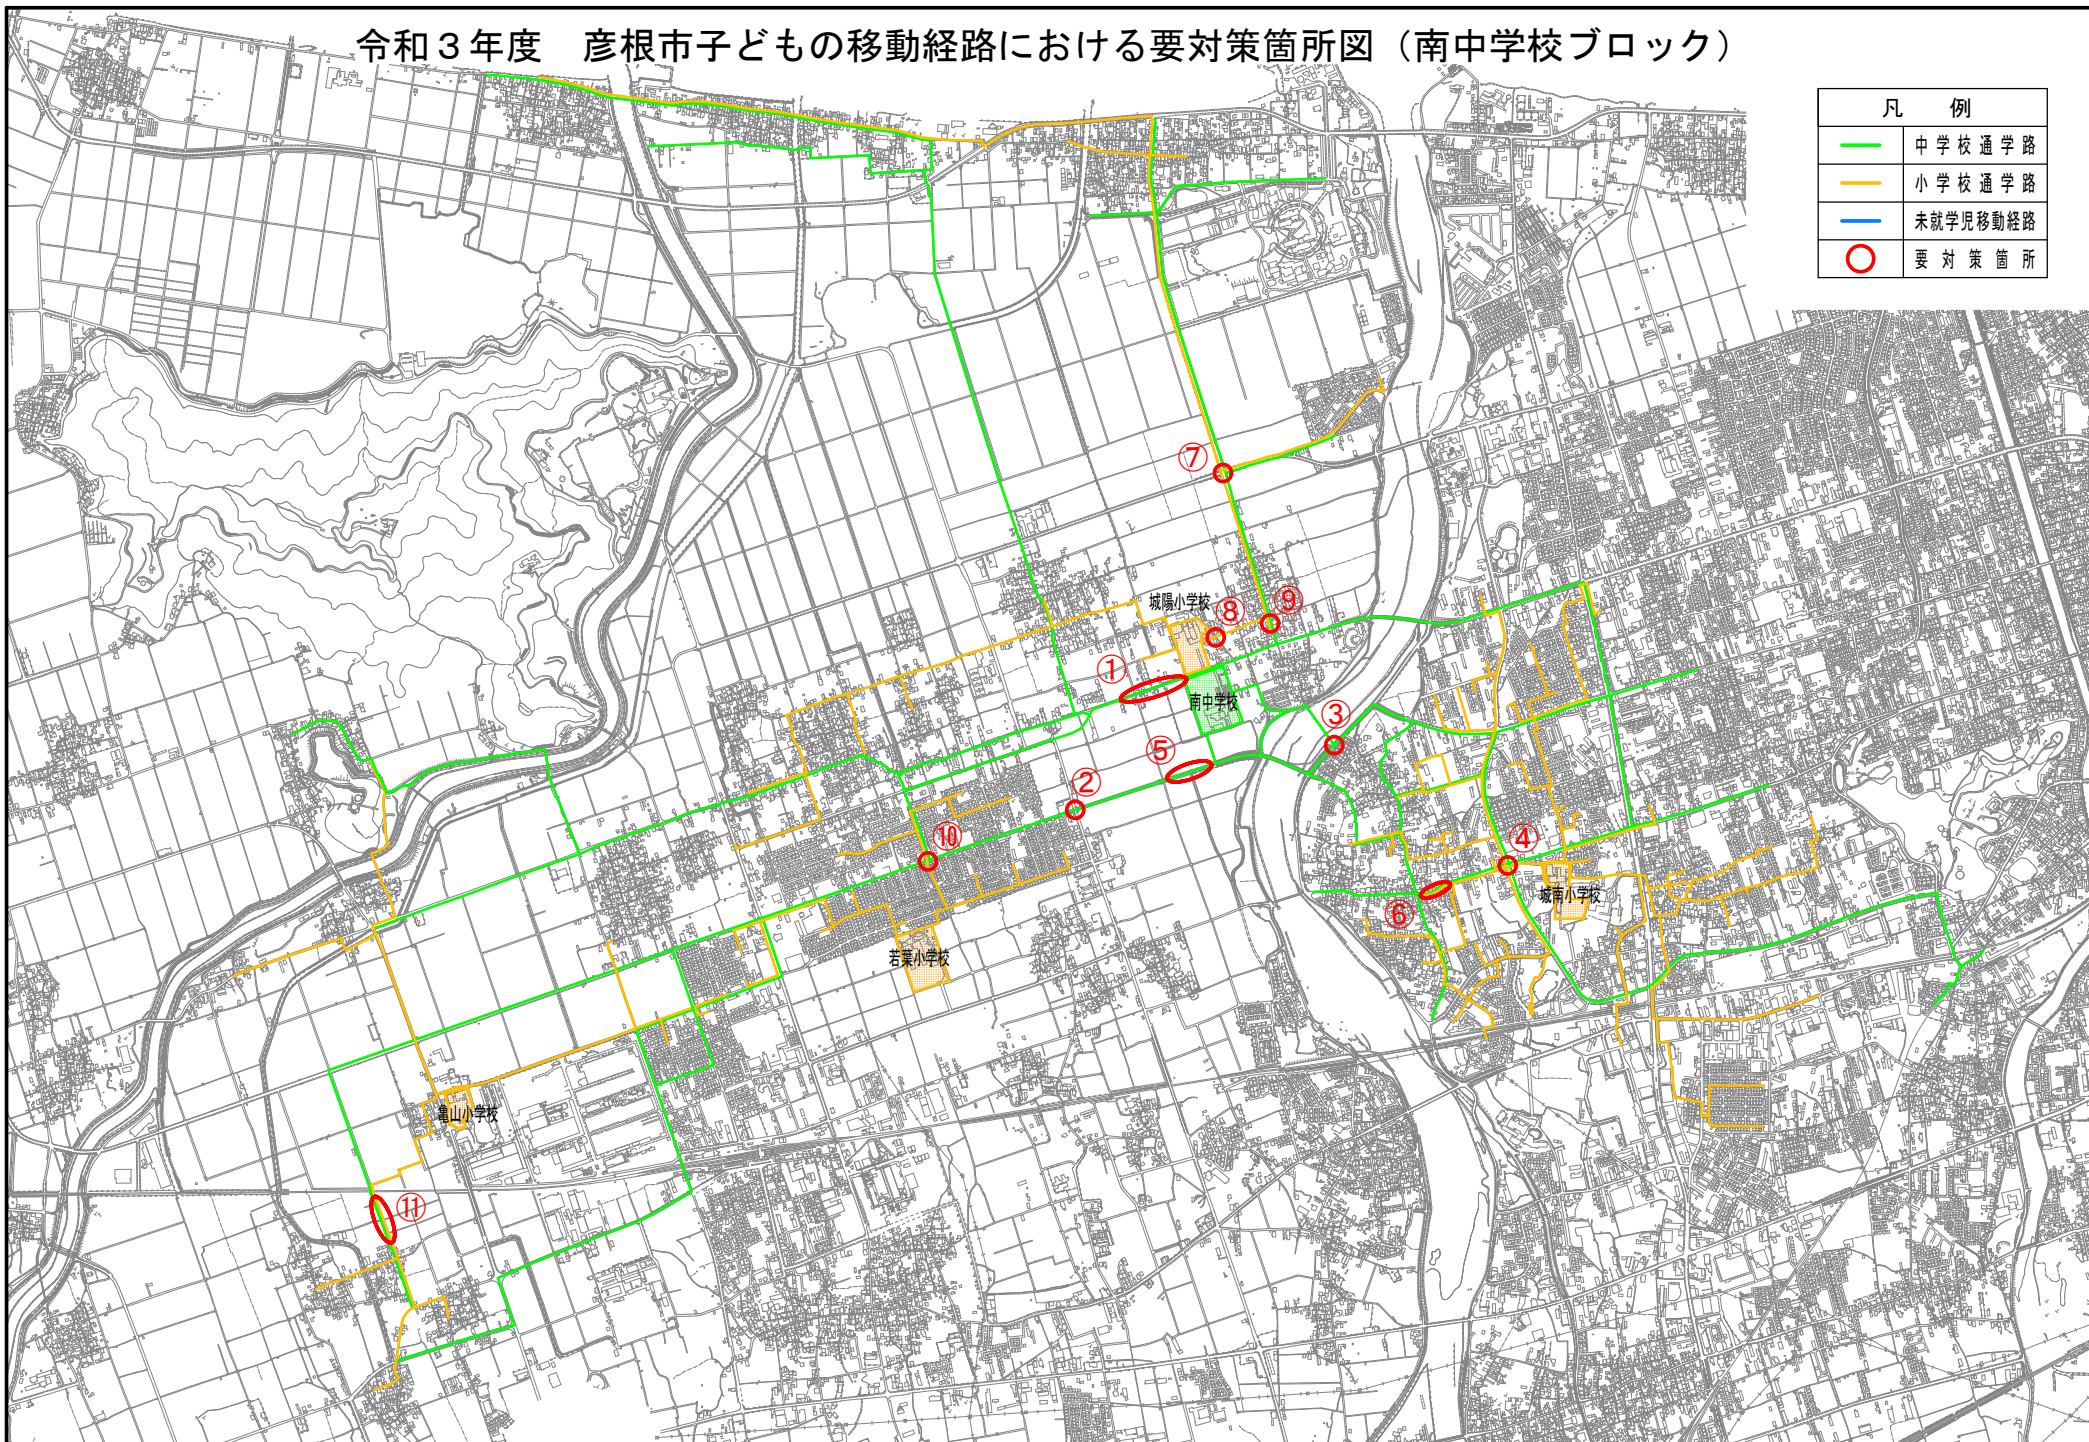
# 令和3年度 彦根市子どもの移動経路における要対策箇所図（南中学校ブロック）

No.		箇所名・住所	移動経路の状況・危険の内容	対策内容	事業主体	進捗状況
①	中学校 通学路	甘呂町 大津能登川長浜線 南中学校正面玄関前道路	歩道が途中で切れているため、危険である。歩道の延長をお願いしたい。	学校での安全指導	中学校	済
②	中学校 通学路	蓮台寺町 芹橋彦富線 セブンイレブン蓮台寺店前交差点横断歩道	信号等が設置されているが、通行人数が多いために渋滞してしまう。	学校での安全指導（時間差下校）	中学校	済
③	中学校 通学路	野瀬町 八坂高宮線 今橋北側横断歩道	多くの生徒が横断待ちをする。交通量が多いこともあり、待機場所の安全確保が必要。	待機場所のアスファルト整備（犬上川側）	滋賀県	済
④	中学校 通学路	西今町 小泉庄塚線 西今町交差点	登下校時に小学校の児童も同じ道を通るため、自転車と歩行者が混ざり合い、非常に危険になることがある。	学校での安全指導	中学校	済
⑤	中学校 通学路	宇尾町 芹橋彦富線 宇尾町南中学校線と交差する交差点	多くの生徒が通行するが、歩道が狭く危険である。	木の伐採（年次的に） 学校での安全指導（時間差下校）	彦根市 中学校	済 済
⑥	小学校 通学路	西今町 神郷彦根線 西今郵便局から十王村の水までの通学路	道幅が狭く、登下校時は交通量も多く危険である。道が緩やかにカーブしていて見通しが悪い。	外側線の引き直し 減速マークの設置	滋賀県	済
⑦	小学校 通学路	開出今町 八坂高宮線 開出今町西交差点	以前交差点の歩道に車が乗りあげたことがある。車の往来が激しいため、歩道交差点部分の安全対策が必要。	歩車道境界ブロックの改良 ボラードの設置 学校での安全指導	滋賀県 小学校	済
⑧	小学校 通学路	甘呂町 城陽小学校線 開出今町殿街道四ノ巻線と交わる交差点	児童の半数以上が通る交差点であり、車の往来も非常に多い。	横断歩道のグリーン化 路面標示「横断者注意」の設置	彦根市	済
⑨	小学校 通学路	開出今町 八坂高宮線 バス停留所付近及び横断歩道	年々バス通学児童が増えている状況。停留所付近及び横断歩道の安全対策が必要。	児童への安全指導	小学校	済

⑩	小学校 通学路	日夏町 八丁目南北通り 日夏ニュータウン交差点点滅信号	点滅信号に設置されている表示板が劣化のため見えない。	表示板の修繕	警察	済
⑪	小学校 通学路	千尋町 JR高架下から楡町までの用水路	約1メートルの水路があり、転落する危険がある。	学校での安全指導	小学校	済

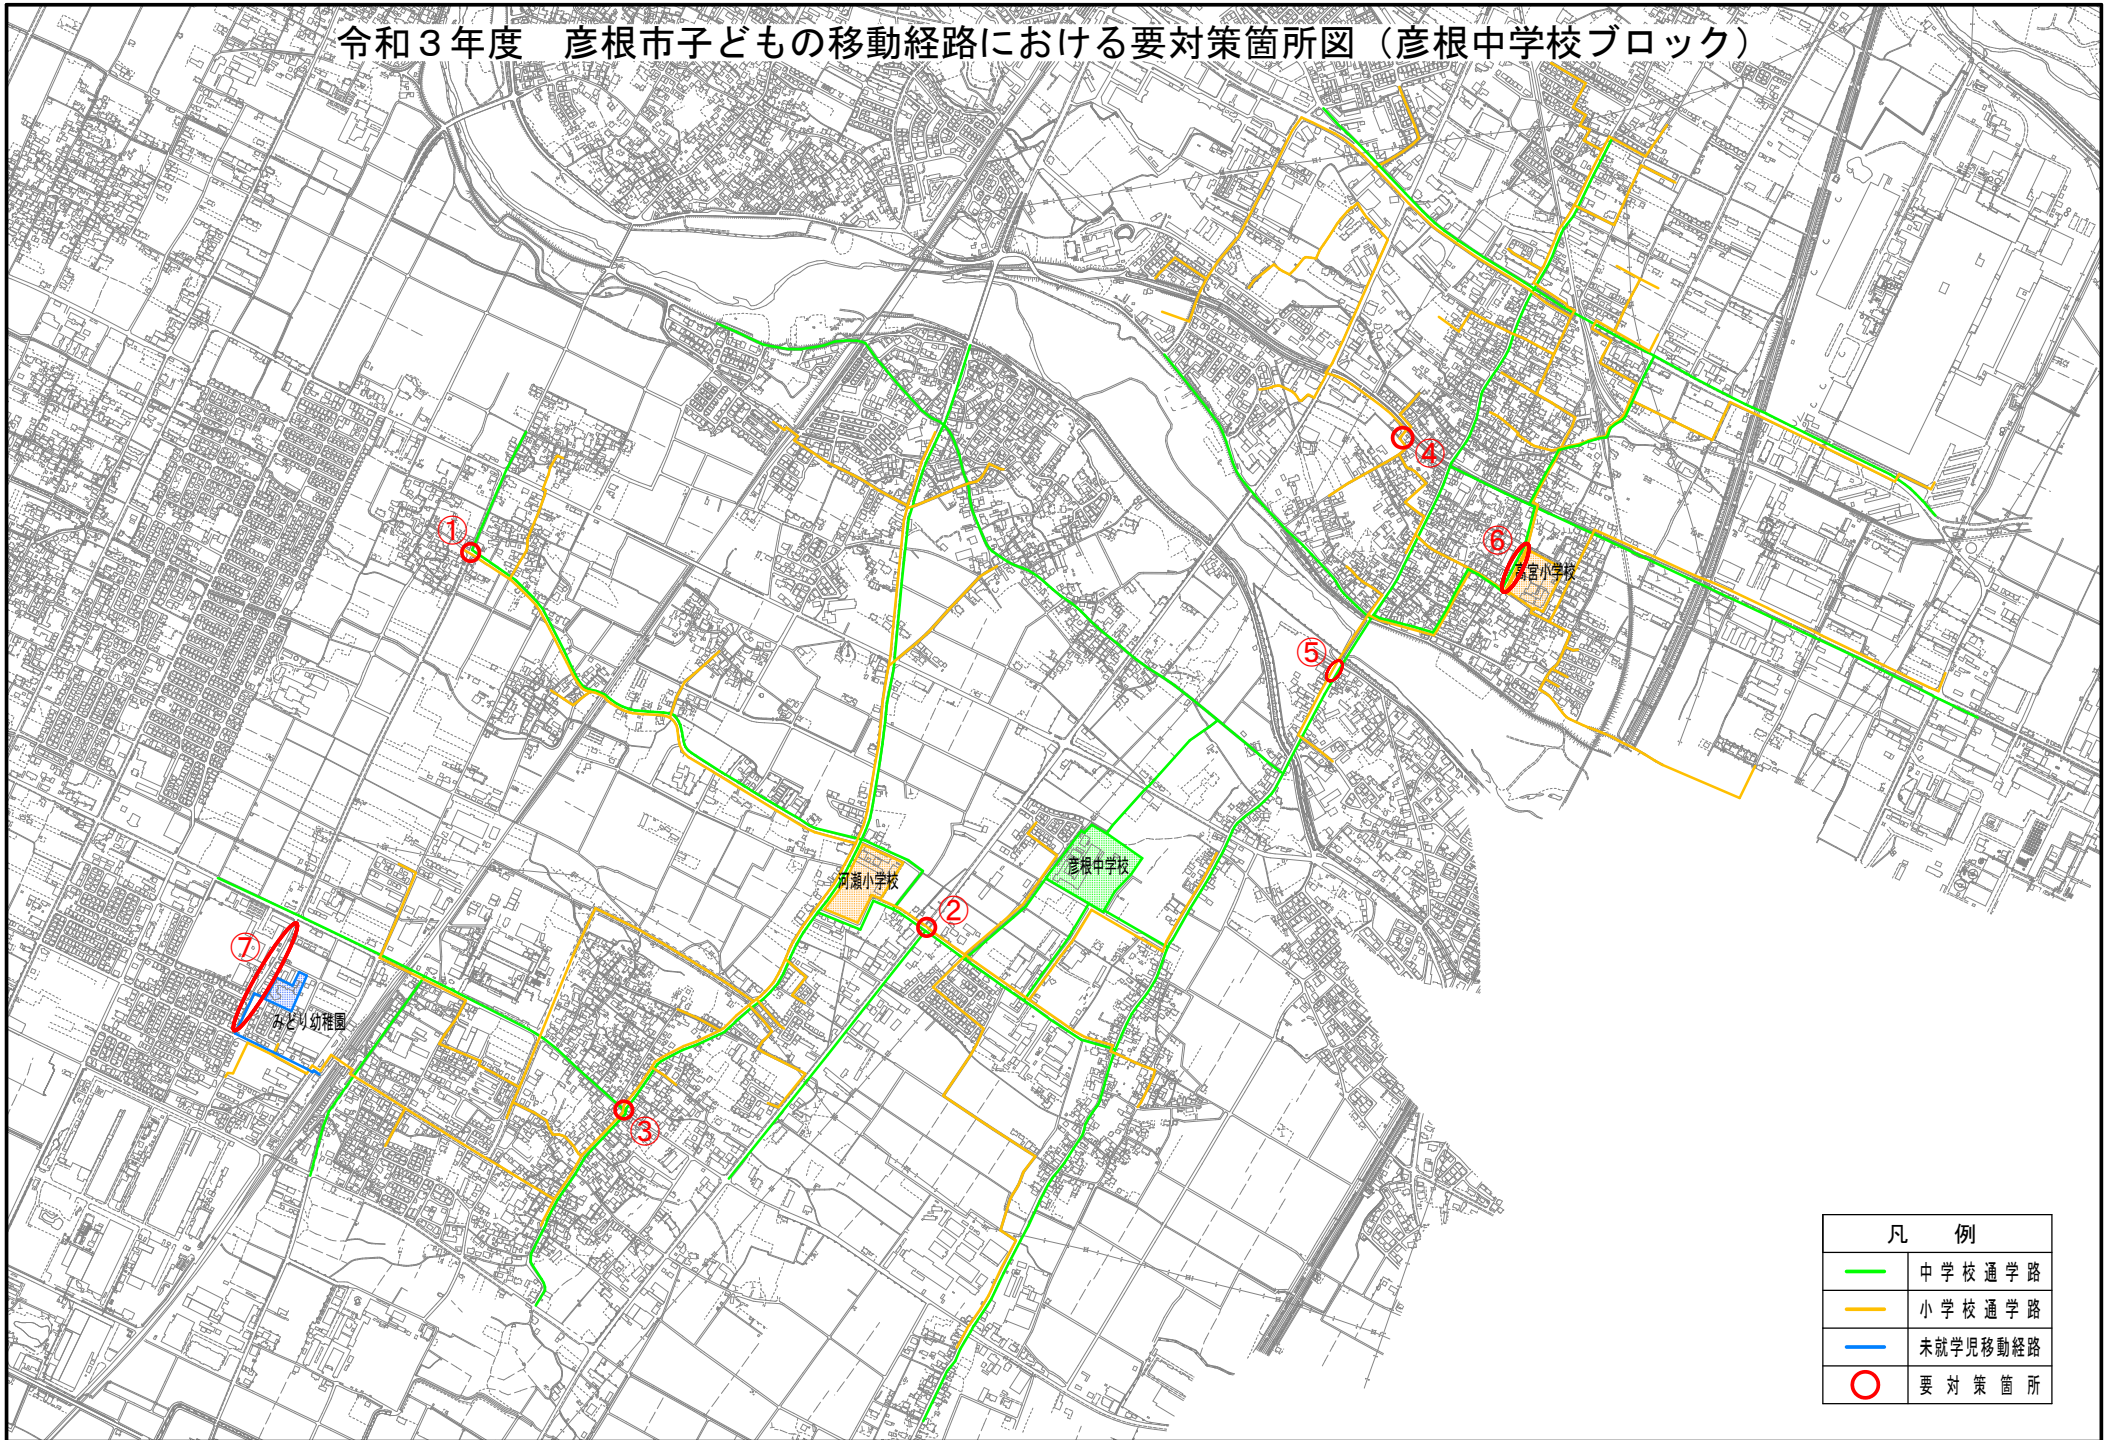
令和3年度 彦根市子どもの移動経路における要対策箇所図（彦根中学校ブロック）

No.		箇所名・住所	移動経路の状況・危険の内容	対策内容	事業主体	進捗状況
①	中学校 通学路	蓮台寺町 県道神郷彦根線 蓮台寺町公民館前の交差点	信号機のない県道交差点を、自転車通学の生徒が横断するため危険である。	学校での安全指導	中学校	済
②	中学校 通学路	極楽寺町 国道8号線 極楽寺町交差点	交通量の多い国道を自転車通学の生徒が横断するため、左折車の巻き込みなどが危険である。	路面標示の設置 学校での安全指導	彦根市 中学校	済
③	中学校 通学路	野口町 おさつ街道と県道三津屋野口線の交 差点	交通量が増加しているが、道幅が狭く、見通しが非常に悪い。歩道のたまり場がないため危険。	交差点マークの塗り直し	滋賀県	済
④	小学校 通学路	高宮町 中仙道高宮神社線 丸勝飲料前の通学路	道幅が狭く、登校時間は通行量が多いため危険な状態である。	学校での安全指導	小学校	済
⑤	小学校 通学路	高宮町 中山道線 無賃橋南山甚建設前の通学路	すでにグリーンベルト化されているが、北進する車が、無賃橋手前で右折車を避けて路側帯に進入し危険である。	路面標示の検討	彦根市	R3 以降
⑥	小学校 通学路	高宮町 高宮小学校線 運動場横の通学路	多くの児童が通行する通学路で、自動車の通行量も多いため接触が心配される。	グリーンベルトの設置（東側） 横断歩道の移設 横断歩道たまり部の整備	彦根市 警察 彦根市	済

No.		箇所名・住所	移動経路の状況・危険の内容	対策内容	事業主体	進捗状況
⑦	未就学児 移動経路	川瀬馬場町 川瀬馬場町瀬達・大横田線	歩行者注意等の路面表示などが無いため、スピードも出して通り抜ける車両も多く、危険である。	「歩行者注意」等の路面標示を設置	彦根市	済

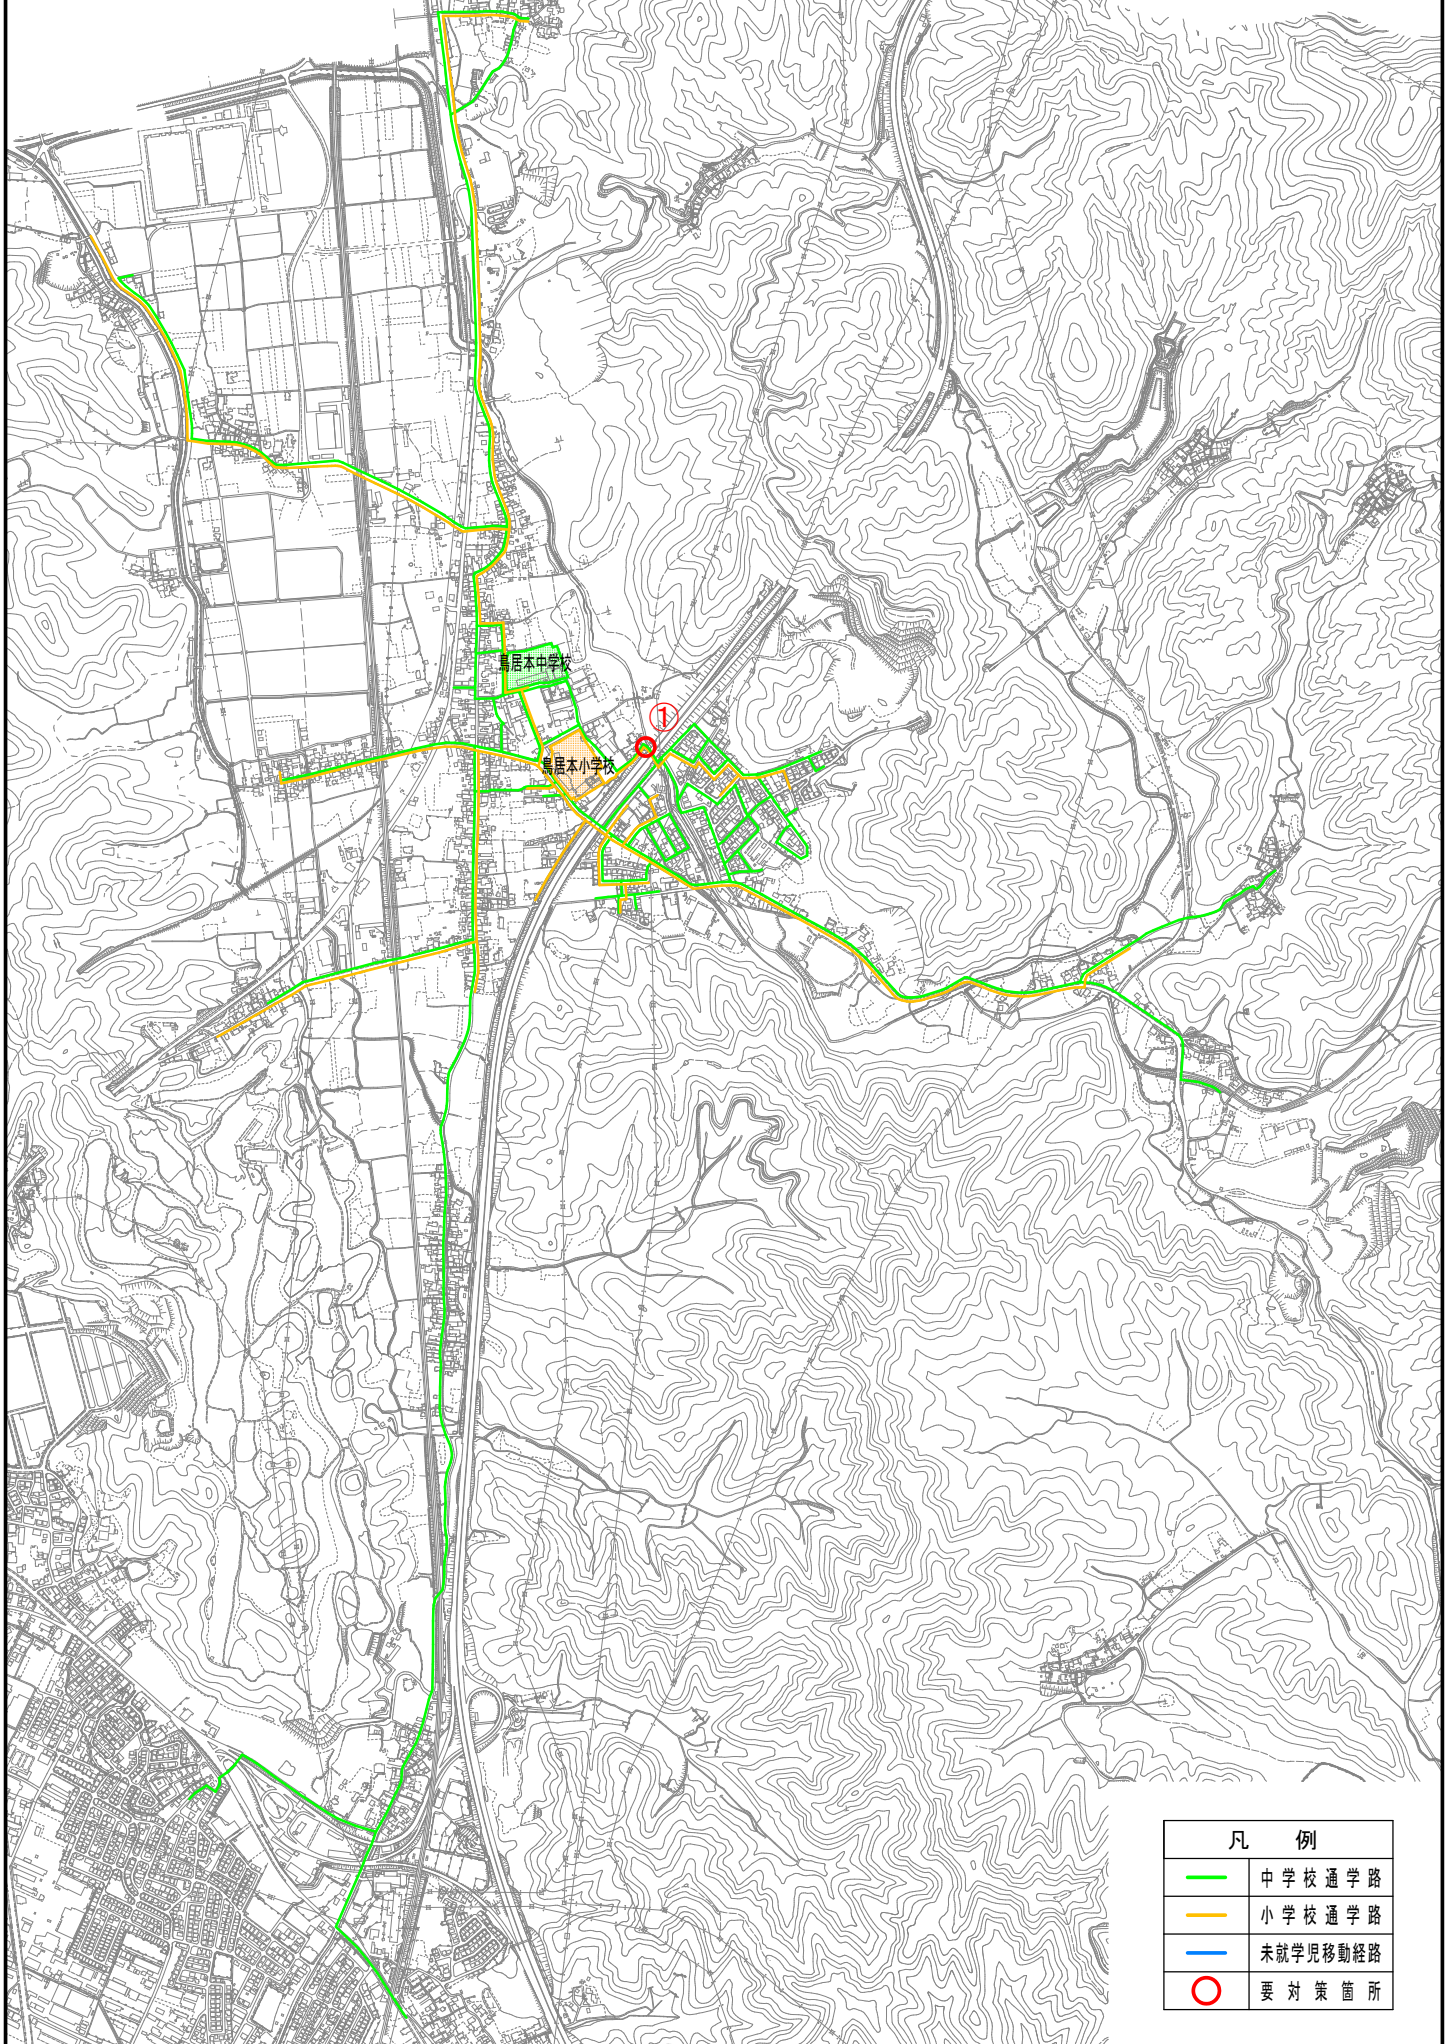
令和3年度 彦根市子どもの移動経路における要対策箇所図（鳥居本中学校ブロック）

No.		箇所名・住所	移動経路の状況・危険の内容	対策内容	事業主体	進捗状況
①	小学校 通学路	鳥居本町 鳥居本町下中村樋ノ口線 矢倉川側の通学路	急な曲がりとなっているため死角になり、自転車等が見えず接触の危険がある。また、矢倉川側に柵がなく川へ転落する可能性がある。	グリーンベルト設置 学校での安全指導	彦根市 小学校	済
