## 令和3年度 彦根市子どもの移動経路における要対策箇所一覧（東中学校ブロック）

令和3年度 彦根市子どもの移動経路における要対策箇所図（東中学校ブロック）

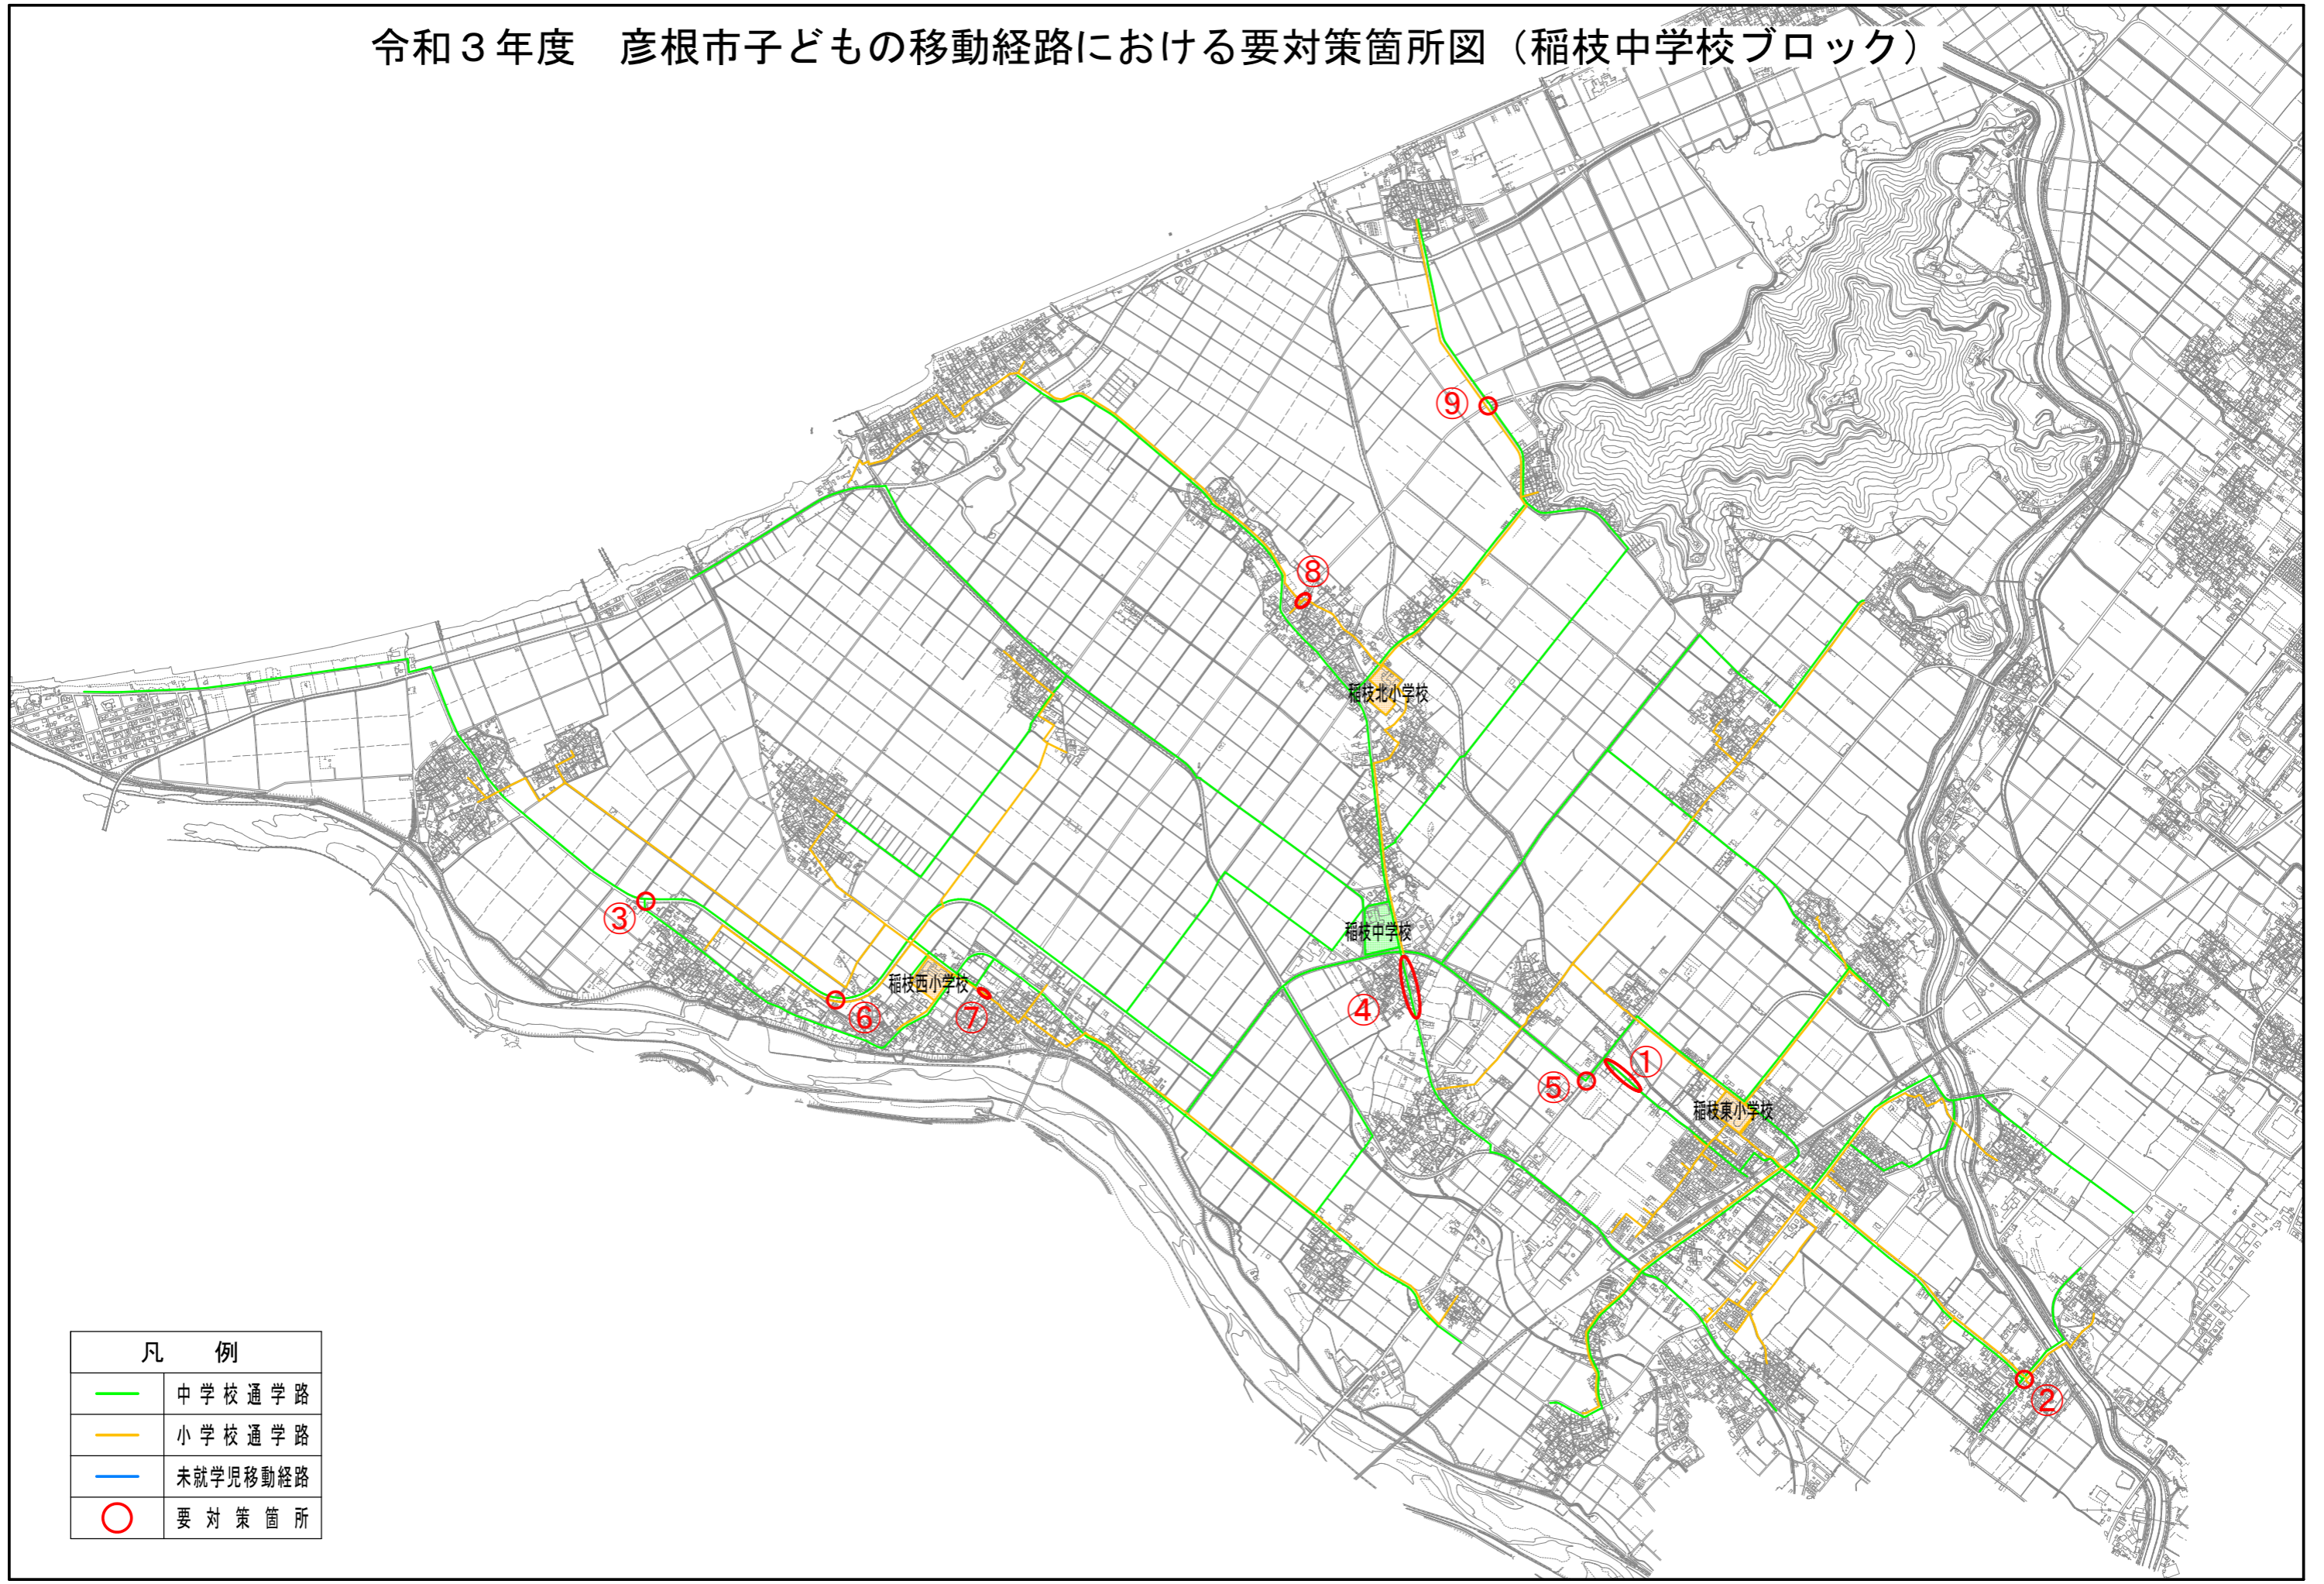
# 令和3年度 彦根市子どもの移動経路における要対策箇所図（稲枝中学校ブロック）

No.		箇所名・住所	移動経路の状況・危険の内容	対策内容	事業主体	進捗状況
①	中学校 通学路	南稲部町 彦富稲部線 商工会館前の稲部町南交差点から東へ向かう 通学路	多くの生徒が自転車通学をしている。通勤通学の時間帯には通行量も多い上、スピードが速い車両も多く、接触等が心配される。	路面標示の設置 学校での安全指導	彦根市 中学校	済
②	中学校 通学路	肥田町 県道稲枝沢線 肥田愛知川線 肥田町310前交差点	東西方向に横断する生徒が自動車から見えずらく、接触が心配される。	文字表示「横断者注意」の設置 減速マーク・交差点マークの塗り直し 外側線の引き直し 溝蓋の設置	滋賀県 彦根市	済
③	中学校 通学路	田附町 県道新海上稲葉線 田附本庄線と交わる交差点付近	歩道が北側から南側にかわる箇所での横断が危険である。特にスピードを出している車との接触・衝突が心配される。	路面標示の検討 横断歩道の設置を検討	滋賀県 警察	R3 以降
④	中学校 通学路	出路町・彦富町 薩摩彦富線 稲枝中学校前の交差点から彦富町交差点間	道路幅が狭く、自転車と歩行者・自動車の接触が懸念される。登下校時小学生も歩行しており、通行部分の確保が必要である。	側溝の改修（年次的に） 外側線の引き直し 学校での安全指導	彦根市 彦根市 中学校	済
⑤	中学校 通学路	金田町・稲部町 大津能登川長浜線 金田町交差点	金田町側から稲部町側へ横断する際、稲部町側の歩道幅が狭く自転車通学の生徒が横断しきるまで時間がかかる。自動車との接触事故が心配される。	信号機調整は、困難 稲部本庄線の道路整備の状況に合わせて、安全対策を検討	警察 彦根市	済
⑥	小学校 通学路	田附町 新海上稲葉線 若宮八幡神社付近通学路	児童の集合場所となっているが、朝夕車の通行も多く万が一車が突っ込んできてもガードできるものがない。	歩車境界ブロックの設置 ポラードの設置	滋賀県	済
⑦	小学校 通学路	本庄町 本庄町1号線 学校から東に向かう道	道幅が狭く、防火水路、側溝に柵がないため転落の危険がある。	児童への注意喚起 路面標示設置	彦根市	済

⑧	小学校 通学路	上西川町 上西川下岡部線 上西川町400番前の横断歩道付近	交通量が多く、車のスピードも速い。	溝の構造を修正し、ガードパイプの設置	彦根市	済
⑨	小学校 通学路	石寺町 石寺稲里線 曾根沼運送前交差点	車の速度が速く、一旦停止せずに曲がる車が多く歩行に危険。	巻き込み防止のためのクッションドラムを設置	彦根市	済
