令和3年度 彦根市子どもの移動経路における要対策箇所一覧（東中学校ブロック）

令和3年度 彦根市子どもの移動経路における要対策箇所図（東中学校ブロック）

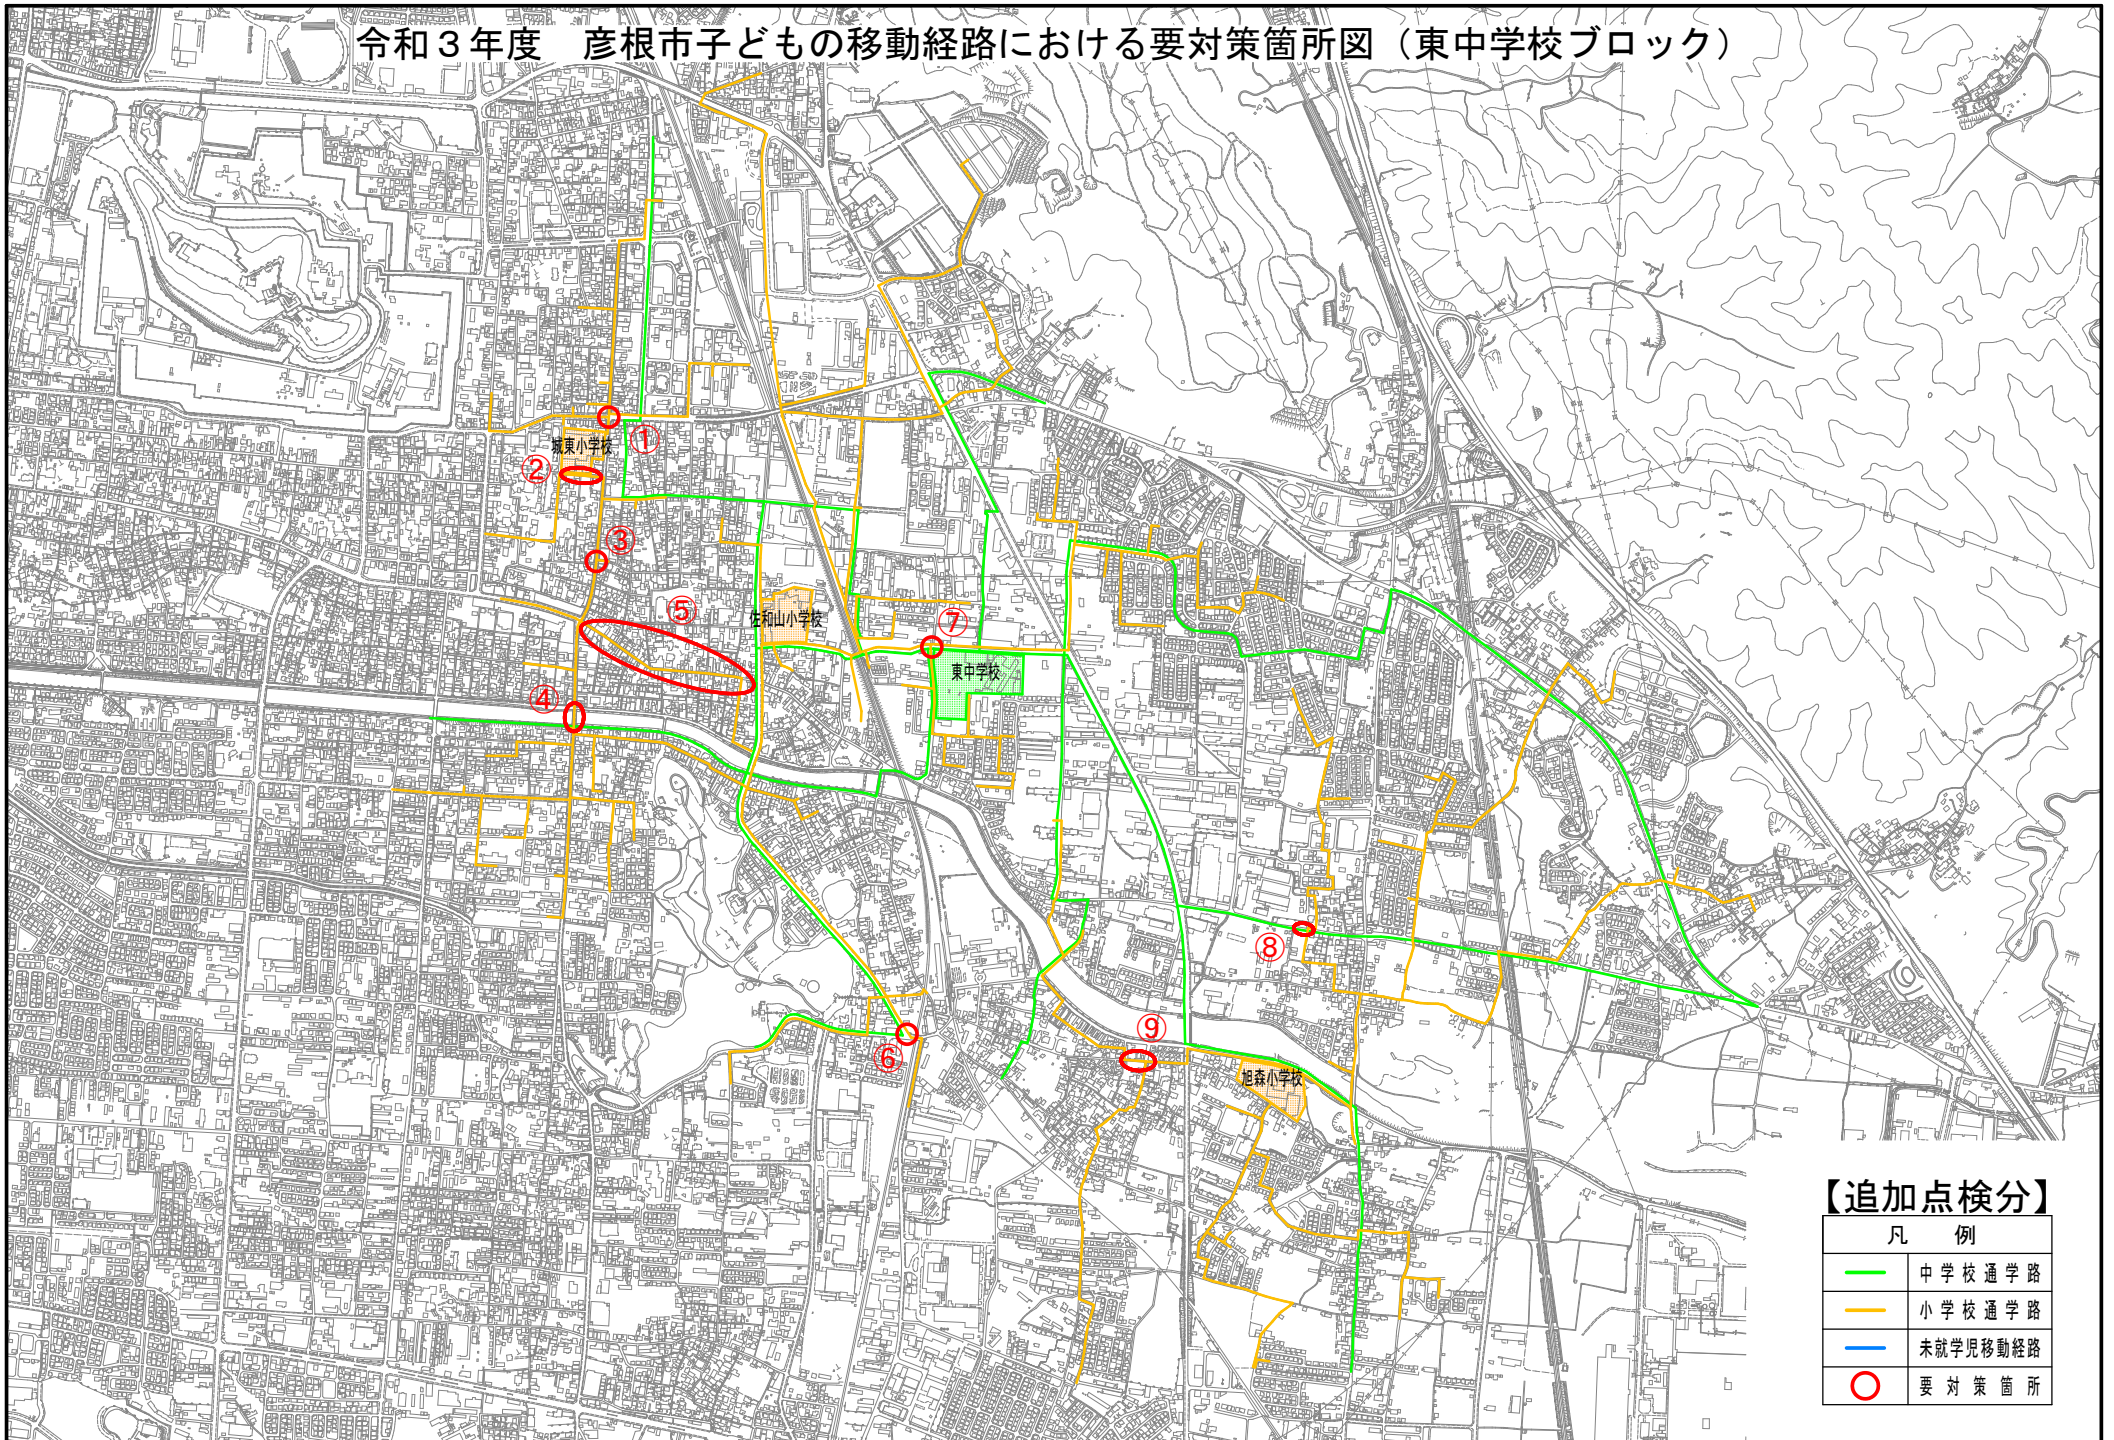
No.		箇所名・住所	移動経路の状況・危険の内容	対策内容	事業主体	進捗状況
①	小学校 通学路	京町2丁目 神郷彦根線・中濠東西通り 京町交差点	多くの児童が信号待ちをする場所なので、車が突っ込んできたら危ない。	学校での安全指導	小学校	済
②	小学校 通学路	京町2丁目 京町南3号線 小学校児童用昇降口付近	路上駐車をする車が多く、見通しが悪い。	学校での安全指導	小学校	済
③	小学校 通学路	錦町 神郷彦根線 パレ・リヨン前横断歩道	朝の交通量が多い時間に、信号のない横断歩道を児童が横断する。	学校での安全指導	小学校	済
④	小学校 通学路	芹橋町 神郷彦根線 芹橋	橋の上の歩道が狭い。	ポストコーンの設置	滋賀県	済
⑤	小学校 通学路	銀座町 花しょうぶ通り（河原16号線）	歩道が狭く、車との接触の可能性がある。	無電柱化	彦根市	R3以降
⑥	小学校 通学路	岡町 彦根口河瀬駅線 神宮踏切西側付近	強引に踏切側へ左折する車が多く、危険である。	ガードパイプの設置	彦根市	済
⑦	小学校 通学路	芹川町 安清西沼波線 東中学校北西側交差点付近	一旦停止をせずに通行する車がある。また、急な左折等で、グリーンベルトに入り込む車が多い。	外側線の改良 ポストコーンの設置	彦根市	済
⑧	小学校 通学路	地藏町 西沼波野田山線 日本キャタピラー前の通学路	狭い道路であるが、国道8号線につながる道路であるため自動車の交通量が多く危険である。	学校での安全指導	小学校	済
⑨	小学校 通学路	西沼波町・東沼波町 西沼波大堀線 秋葉神社前の通学路	国道8号線につながるため、抜け道となっている。道幅がとても狭く、接触の危険がある。	路面標示（文字）の設置 通学路の変更を検討 パトロールの強化	彦根市 学校 警察	済 R3以降 済

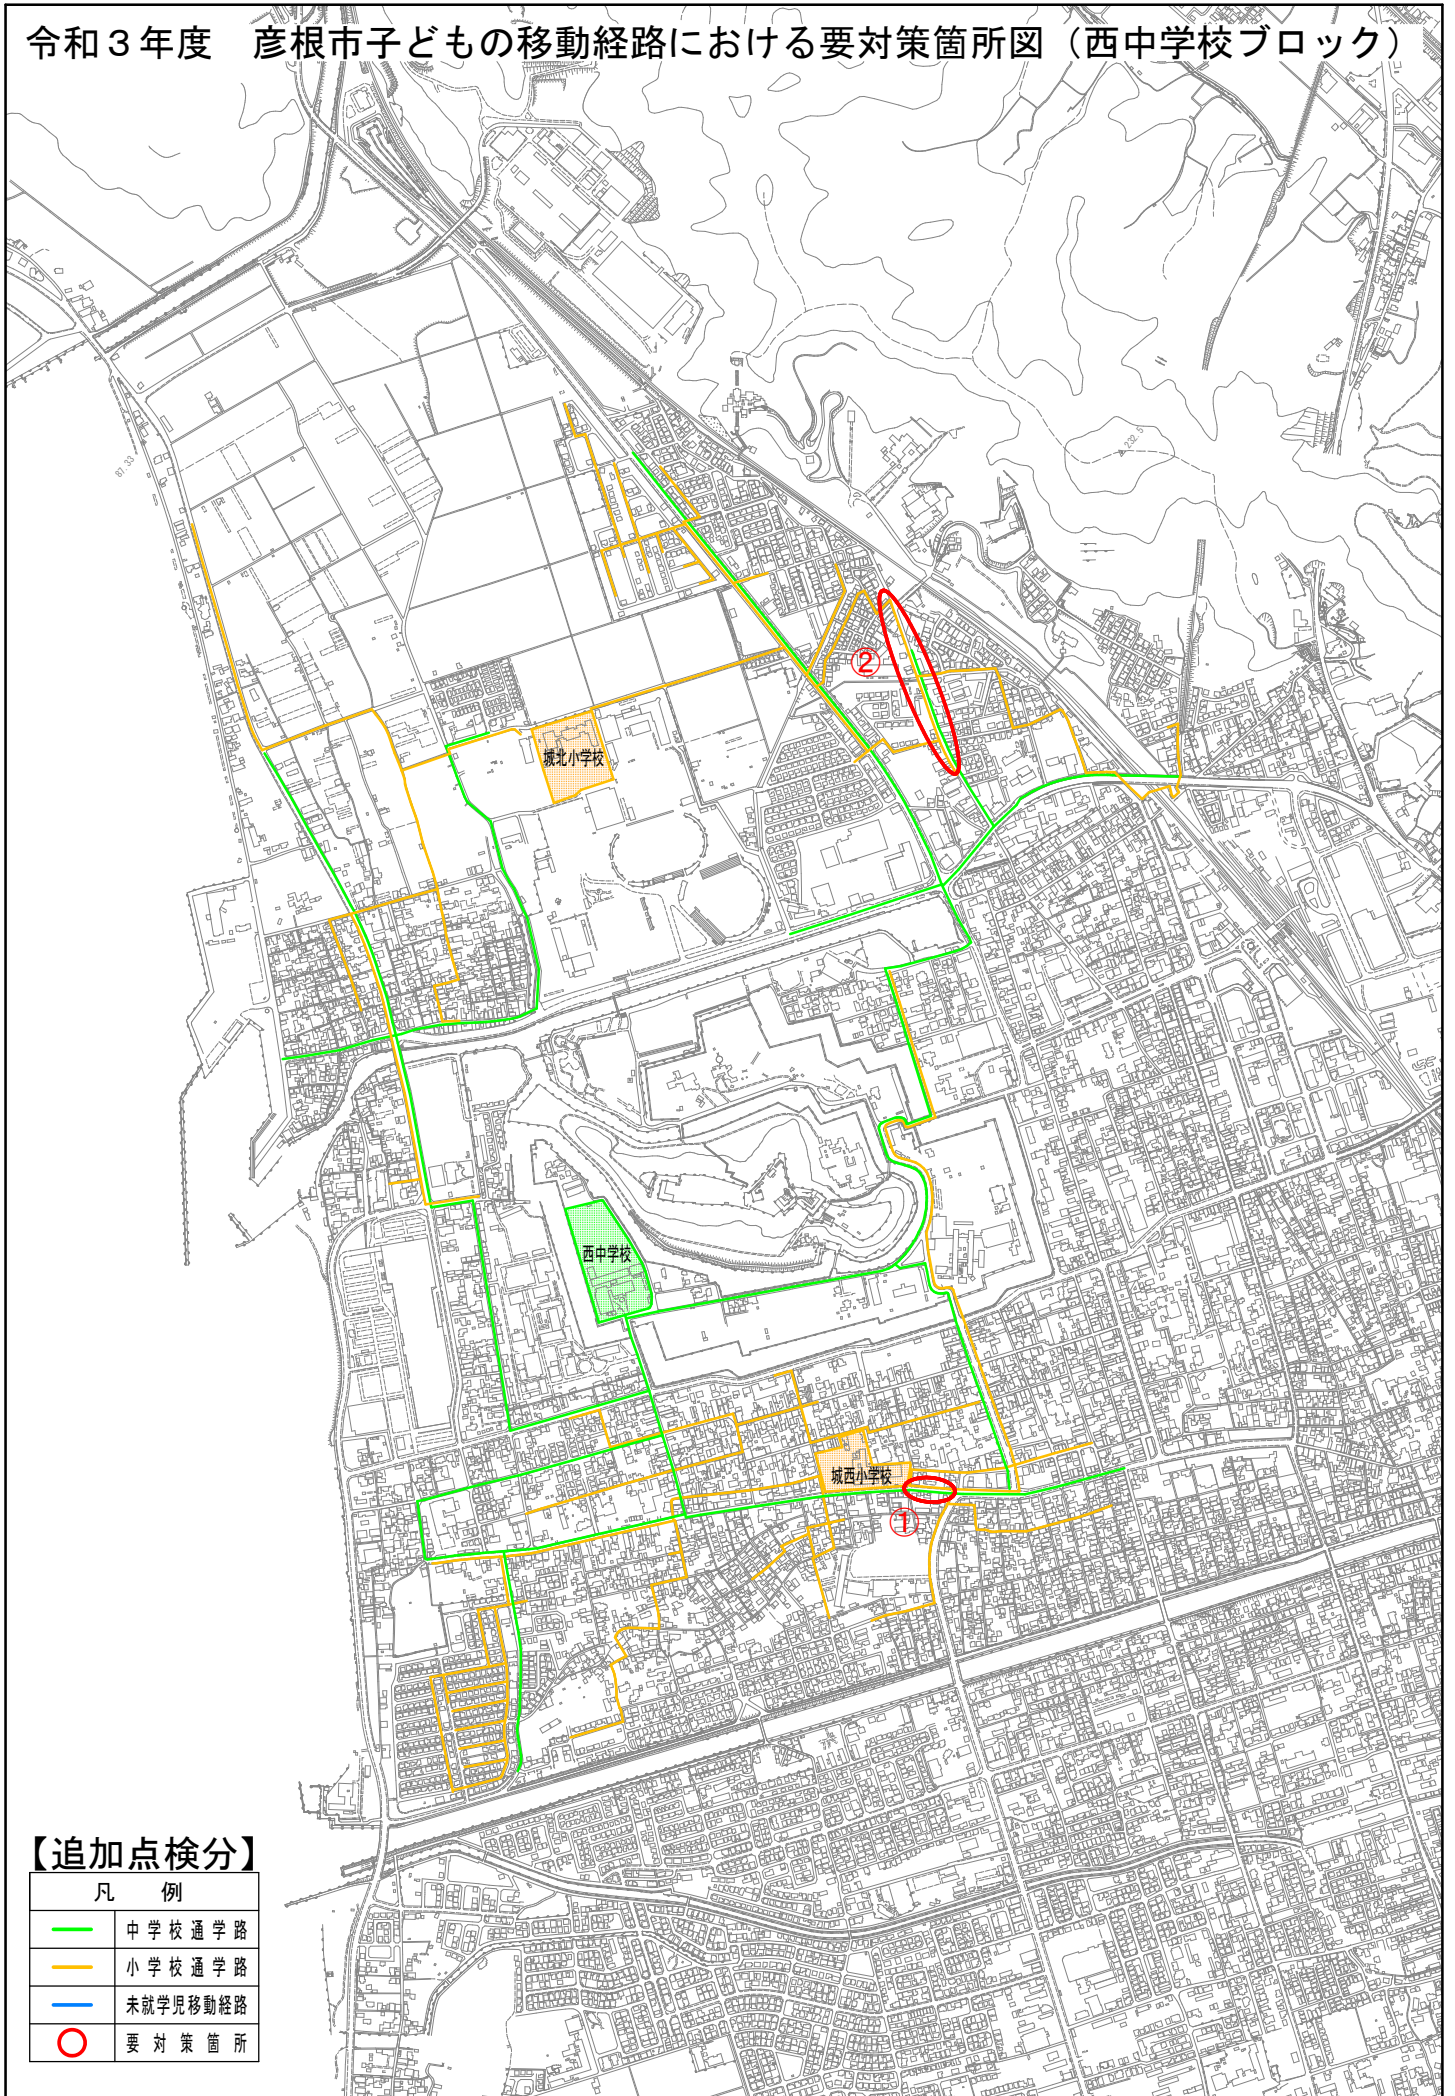
令和3年度 彦根市子どもの移動経路における要対策箇所図（西中学校ブロック）

No.		箇所名・住所	移動経路の状況・危険の内容	対策内容	事業主体	進捗状況
①	小学校 通学路	本町 大津能登川長浜線 本町2丁目交差点	歩道にガードレールも縁石もなく危険である。	学校での安全指導	小学校	済
②	小学校 通学路	松原町 松原佐和山線	幹線道路の抜け道となっていることもあり、朝夕の車の交通量が多く、速度も出ている。	パトロール・取り締まりの強化 学校での安全指導	警察 小学校	済

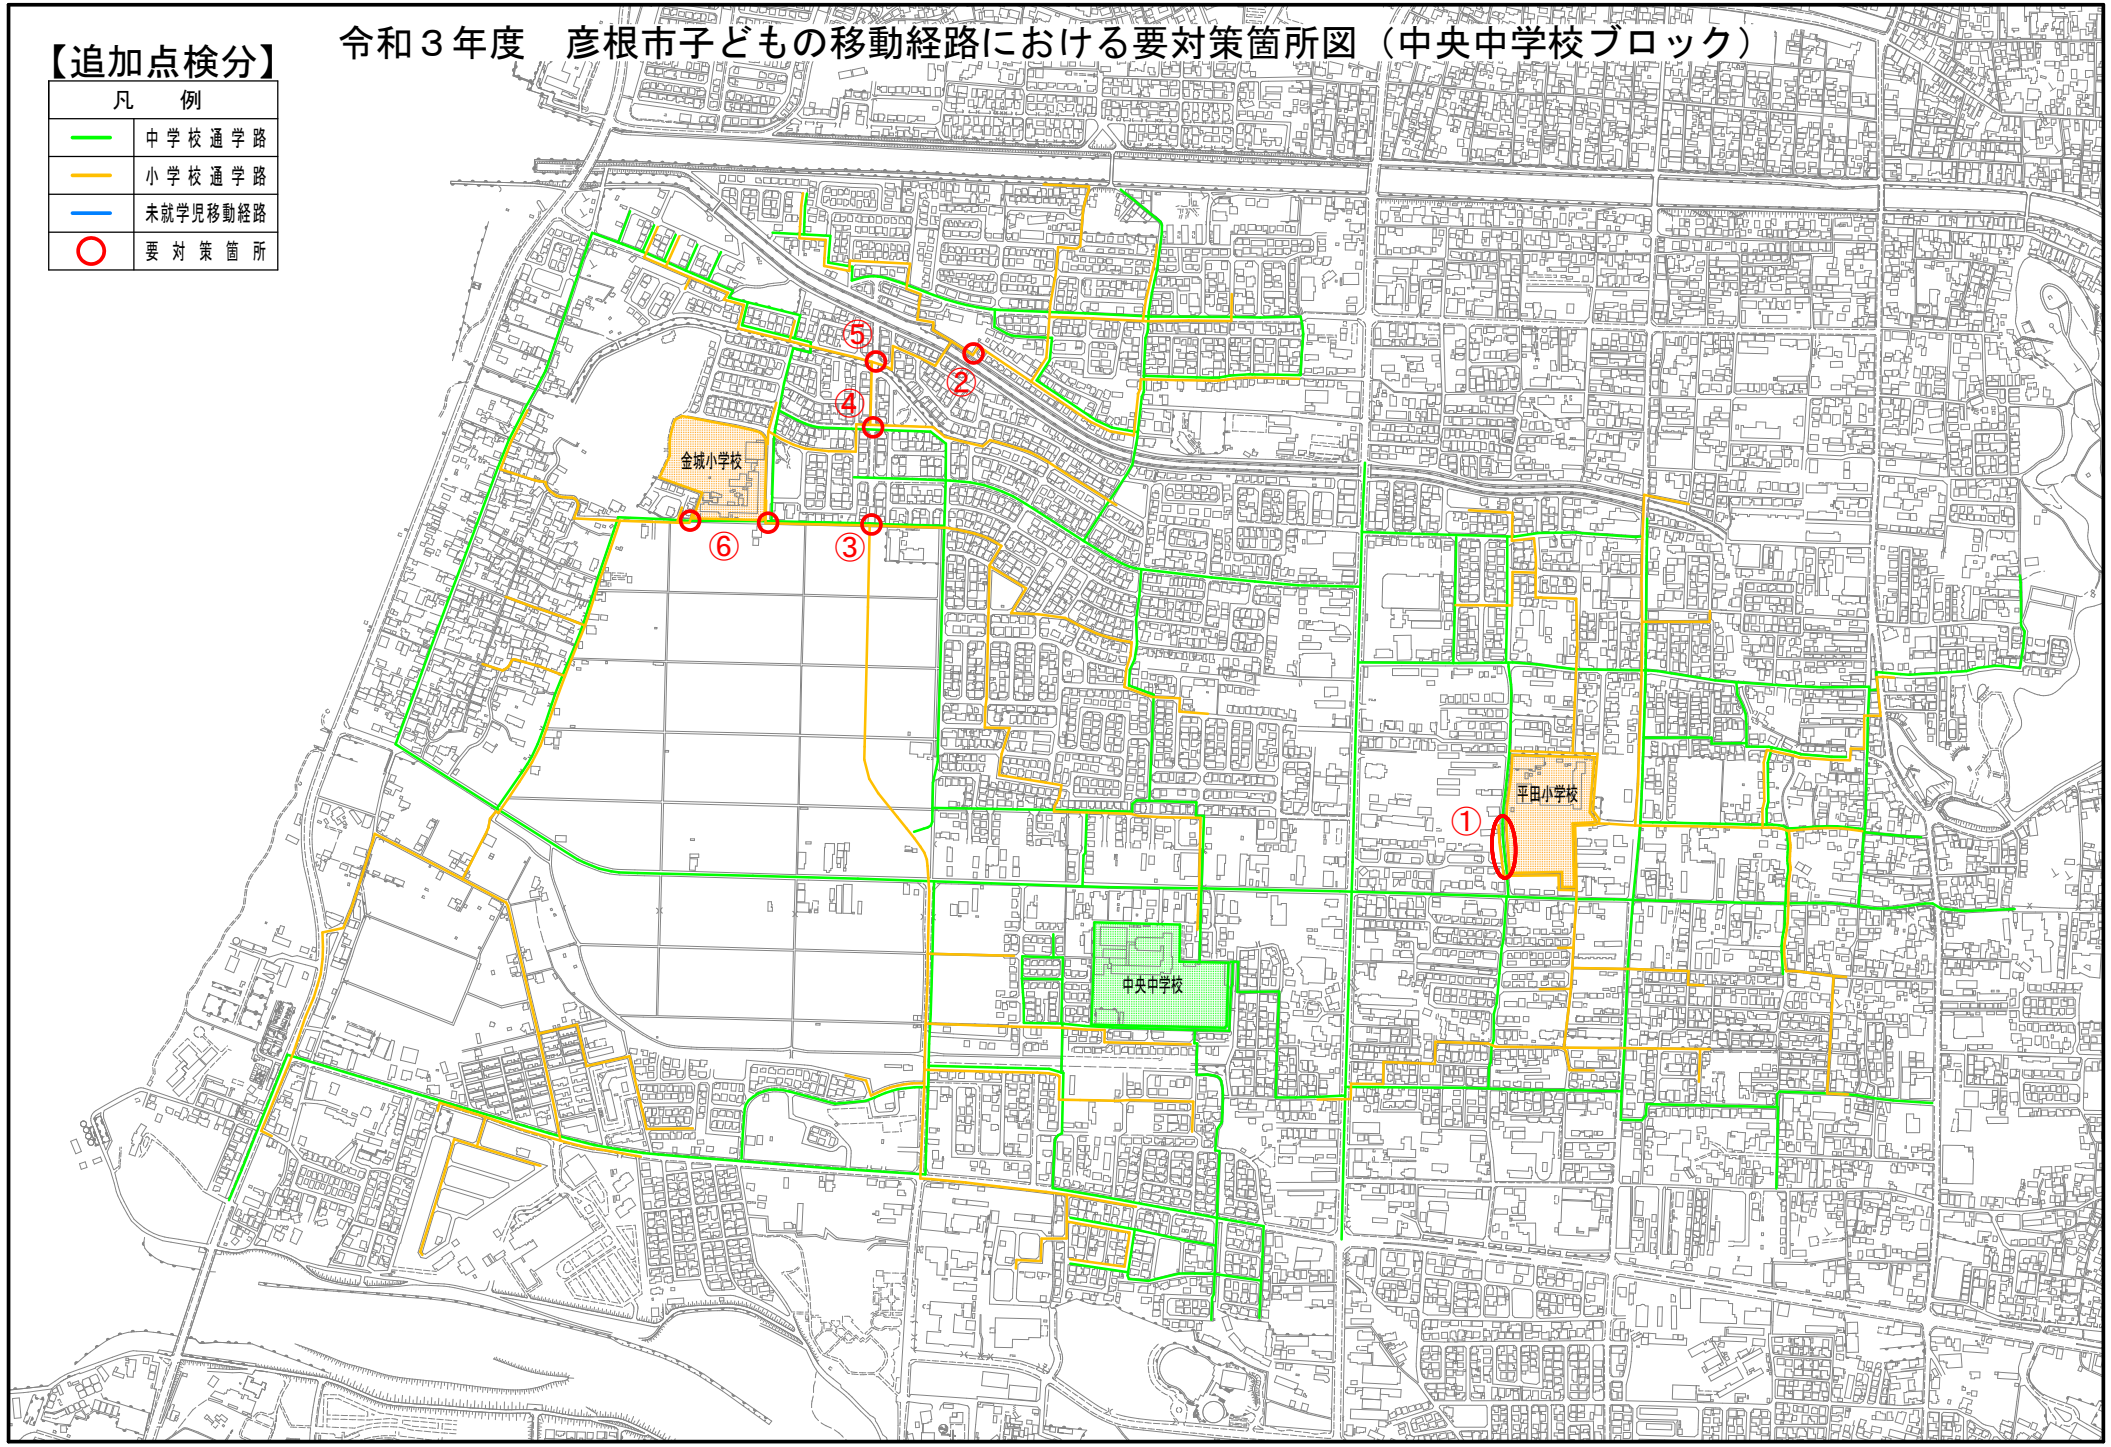
令和3年度 彦根市子どもの移動経路における要対策箇所図（中央中学校ブロック）

No.		箇所名・住所	移動経路の状況・危険の内容	対策内容	事業主体	進捗状況
①	小学校 通学路	平田町 長曽根南町・平田線 グラウンド沿い通学路	スピードを出して走行する車両が多く、危険である。	電柱移設を検討 グリーンベルトの設置	彦根市	R4以降
②	小学校 通学路	長曽根南町 コモンシティ彦根1号線 みどり団地第5公園前	車両の進入を防ぐためのポールが壊れている。	反射板付きポールの交換	彦根市	済
③	小学校 通学路	大藪町 大藪金田線 オオヤブハイツ前横断歩道	新道（大藪金田線）が開通したことにより交通量が増えた道路を、横断している。	通学路の変更 横断歩道のグリーン化	小学校 彦根市	済
④	小学校 通学路	大藪町 大藪金田線 古谷ハイツ前横断歩道		横断歩道のグリーン化	彦根市	
⑤	小学校 通学路	大藪町 大藪金田線 コーポナカムラ前横断歩道		横断歩道のグリーン化	彦根市	
⑥	小学校 通学路	大藪町 大藪東大藪団地線 学校南東側丁字路交差点付近および 西門付近	道路の幅員が狭い上、交通量が多い。	学校での安全指導 路面標示の設置を検討→確認できず	小学校 彦根市	済

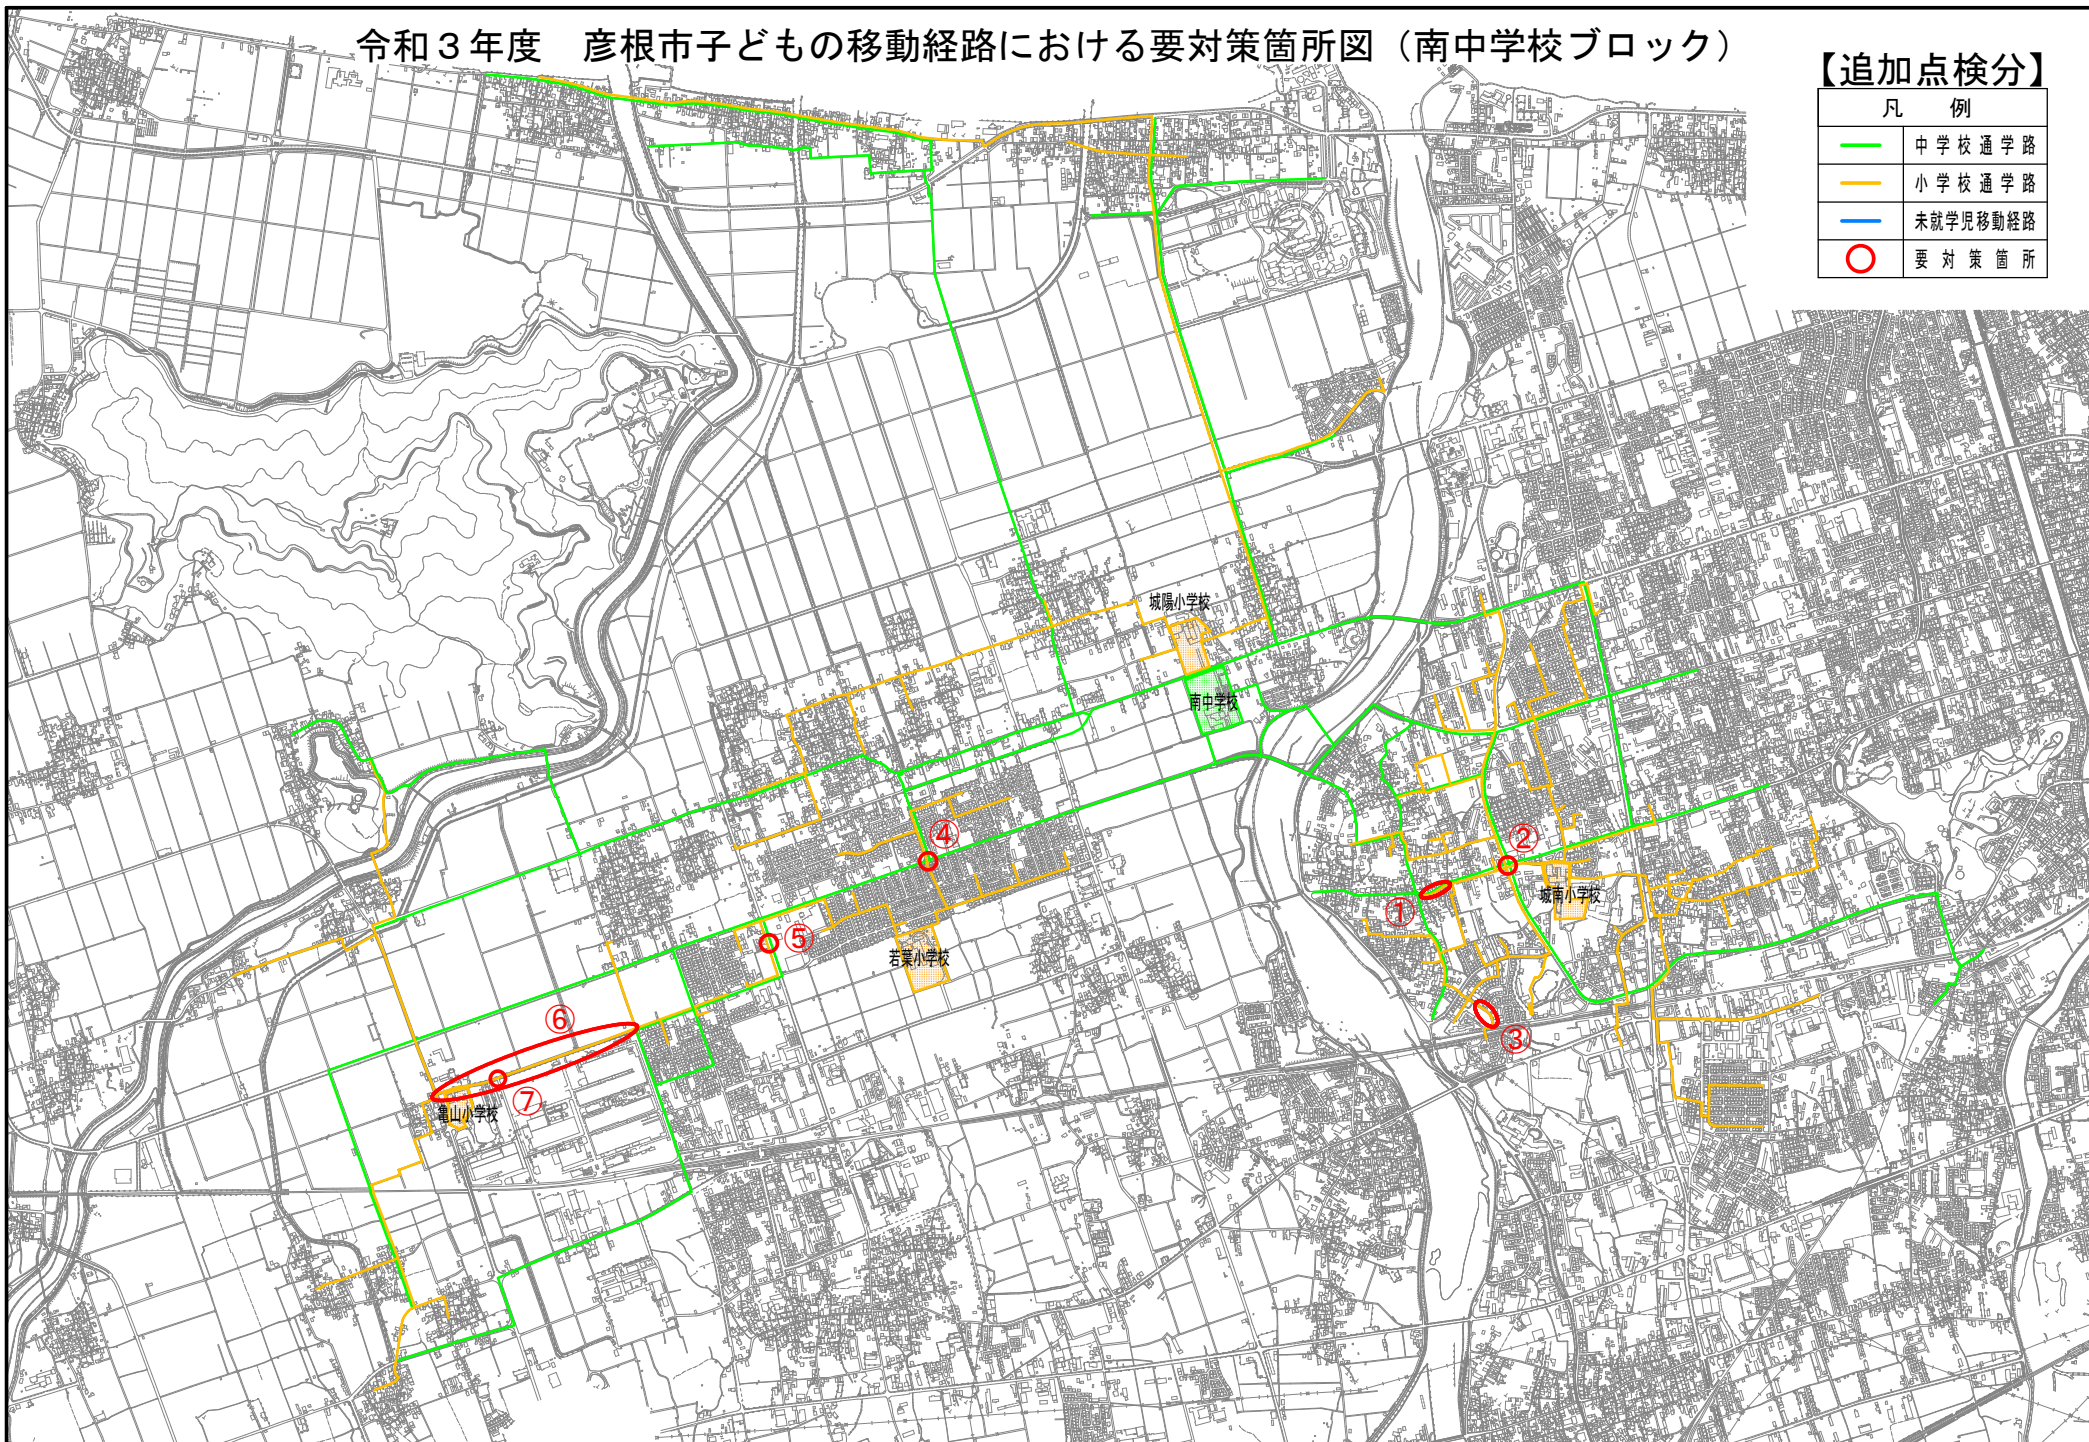
令和3年度 彦根市子どもの移動経路における要対策箇所図（南中学校ブロック）

No.		箇所名・住所	移動経路の状況・危険の内容	対策内容	事業主体	進捗状況
①	小学校 通学路	西今町 神郷彦根線 西今郵便局から十王村の水まで間	道幅が狭く、登下校時は交通量も多く危険である。道が緩やかにカーブしていて見通しも悪い。	減速マークの設置 30km規制を検討	滋賀県 警察	済
②	小学校 通学路	西今町 神郷彦根線 西今町交差点	交通量が多い交差点であるが、多くの児童が通行するため混雑し、歩道いっぱいになる。	路面標示「横断注意」の塗り直し 木の伐採	滋賀県 彦根市	済
③	小学校 通学路	竹ヶ鼻町 竹ヶ鼻町下寺海道・北賣台線および 福満団地26号線 JRトンネルから竹ヶ鼻公園沿いの 通学路	通学時、交通量が多く危険である。	外側線の設置（JR側） 外側線・グリーンベルトの設置	彦根市	済
④	小学校 通学路	日夏町 八丁目南北通り 日夏ニュータウン点滅信号	点滅信号が設置されているが、ボタンを押してから赤信号になるタイミングが異なるため、ドライバーが見落とし、赤信号で交差点に侵入することがある。	路面標示の設置 信号機の調整	彦根市 警察	済
⑤	小学校 通学路	日夏町 県道三津屋野口線 ドラッグユタカ日夏店駐車場入口付 近	グリーンベルトはあるが、頻繁に車が駐車場から出入りするため危険である。	グリーンベルトの塗り直し	滋賀県	済
⑥	小学校 通学路	賀田山町 賀田山日夏線 小学校前付近の通学路	見通しのよい道路でスピードを出して走行している車が多く、学校前のカーブ付近が危険である。	ガードパイプの設置（年次的）	彦根市	済
⑦	小学校 通学路	賀田山町 賀田山日夏線 昭和電工西側通用門前	工場前のため、トラックの出入りが多く危険である。	学校での安全指導	小学校	済

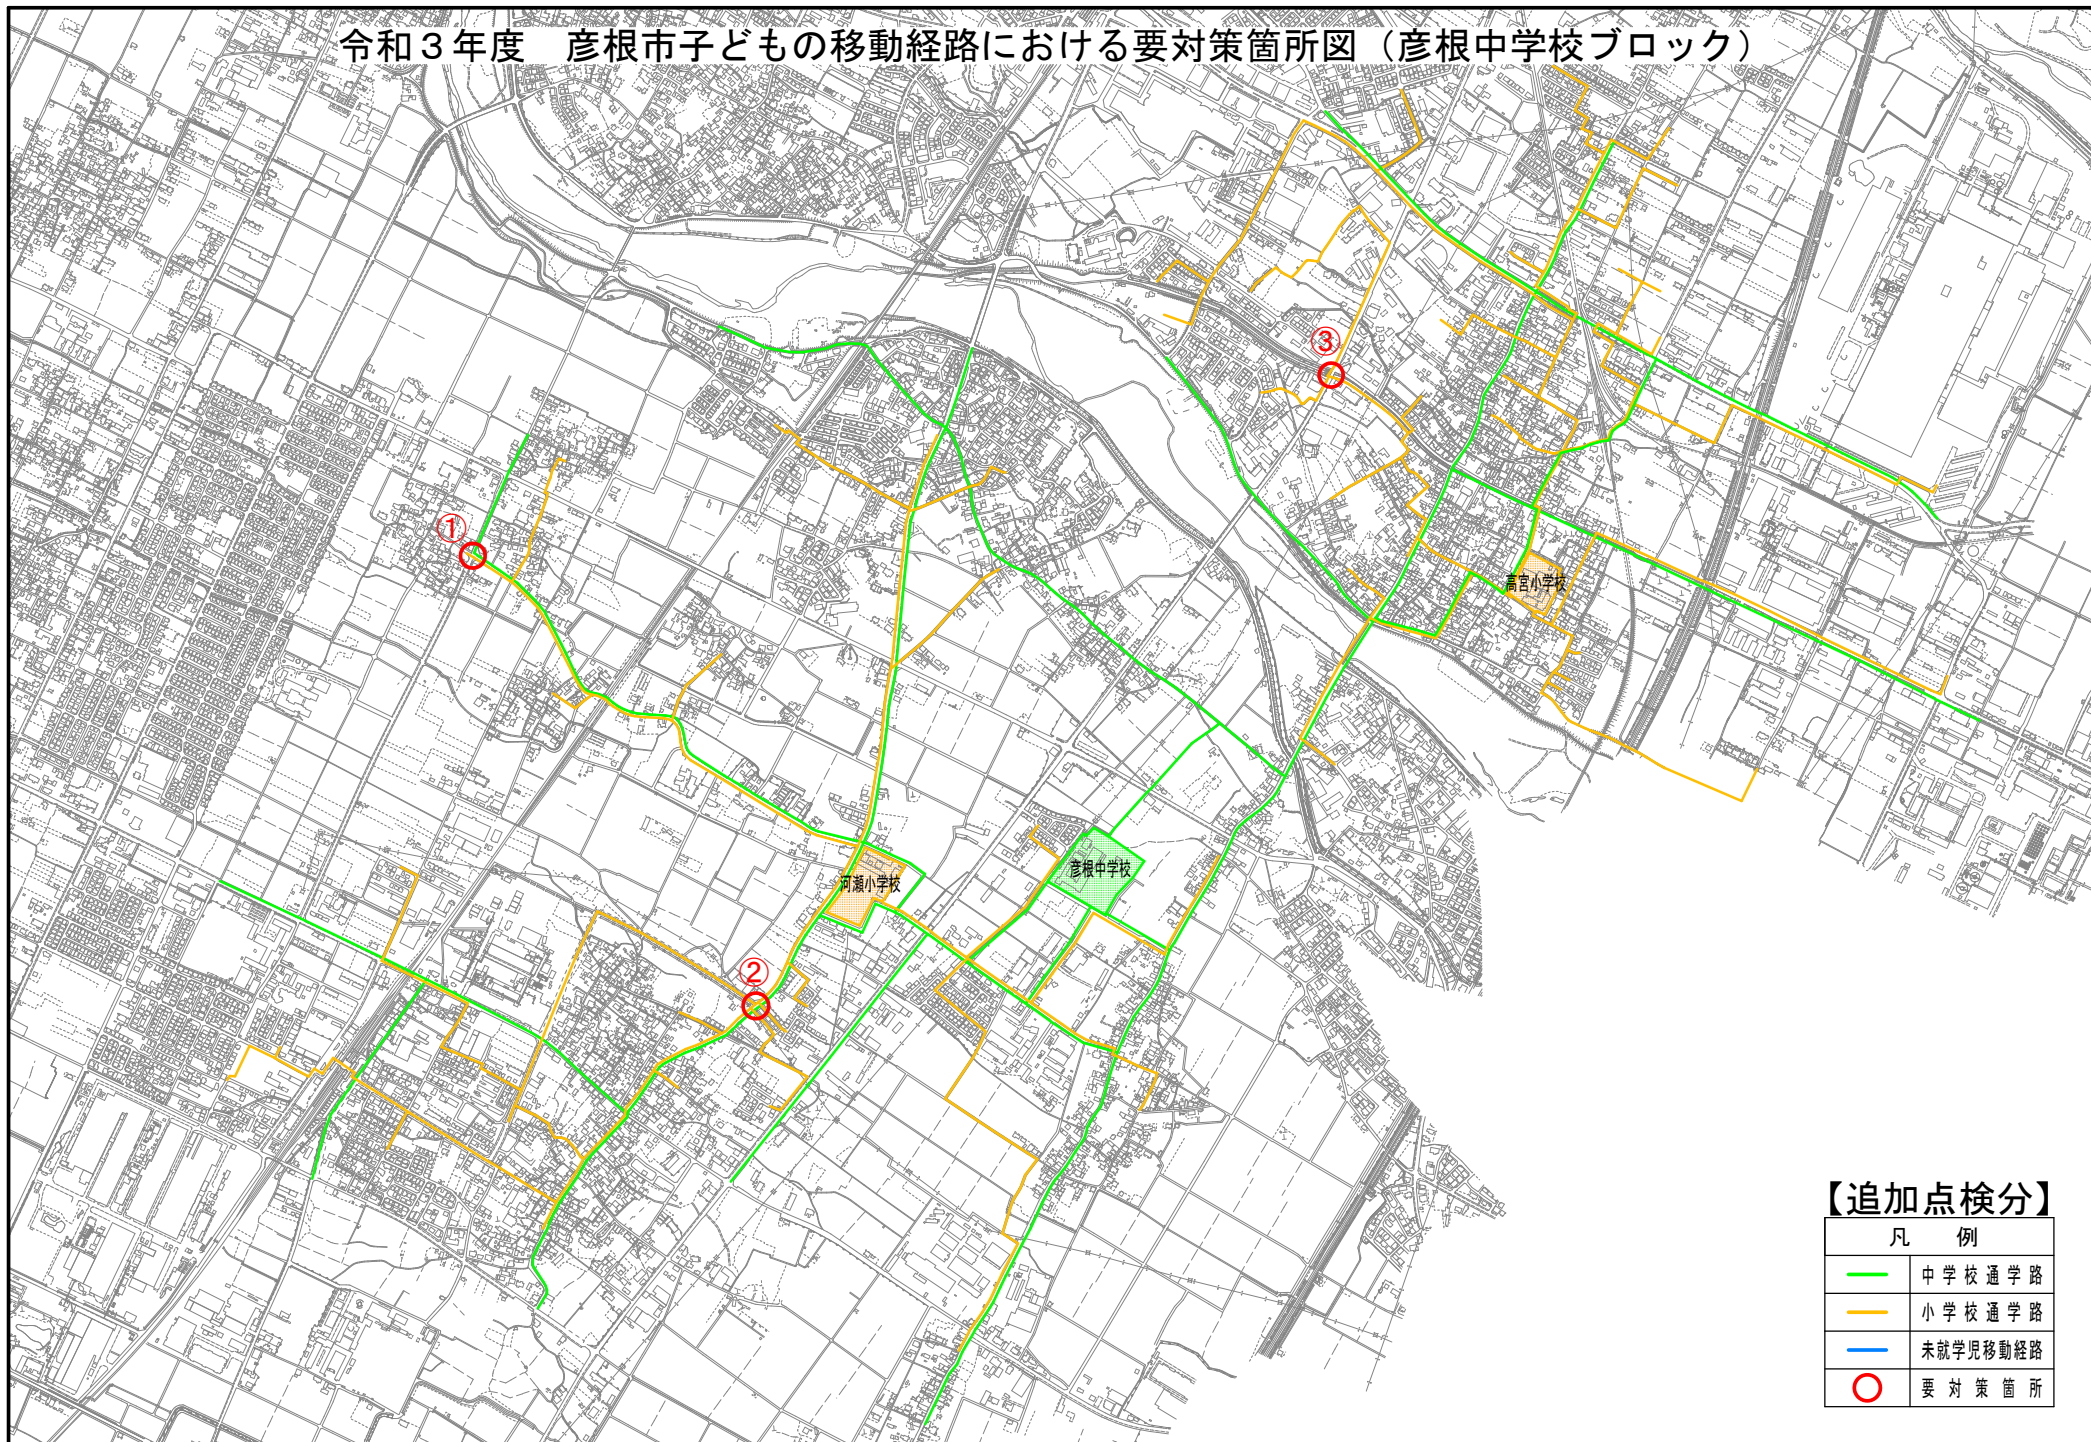
令和3年度 彦根市子どもの移動経路における要対策箇所図（彦根中学校ブロック）

No.		箇所名・住所	移動経路の状況・危険の内容	対策内容	事業主体	進捗状況
①	小学校 通学路	蓮台寺町 神郷彦根線 蓮台寺町公民館前交差点	見通しのよい道路で車の速度が上がりやすく大型車の進入が多く危険である。	交差点マークの強調	滋賀県	済
②	小学校 通学路	川瀬馬場町 彦根口河瀬駅線 関西セラミックス前交差点付近	交差点手前が急なカーブになっているが、自動車が十分に減速せずに、交差点に進入してきて危険である。	路面標示の設置	彦根市	済
③	小学校 通学路	高宮町 国道8号線 高宮町南交差点付近	ガードレールがなく、横断待ちしている児童が危険である。	ポラードの設置（高宮町南交差点北側） ガードパイプの設置（高宮町南交差点南側） 乱横断防止柵の設置（高宮橋南側） 歩車道境界ブロックの設置（高宮橋南側）	国	済

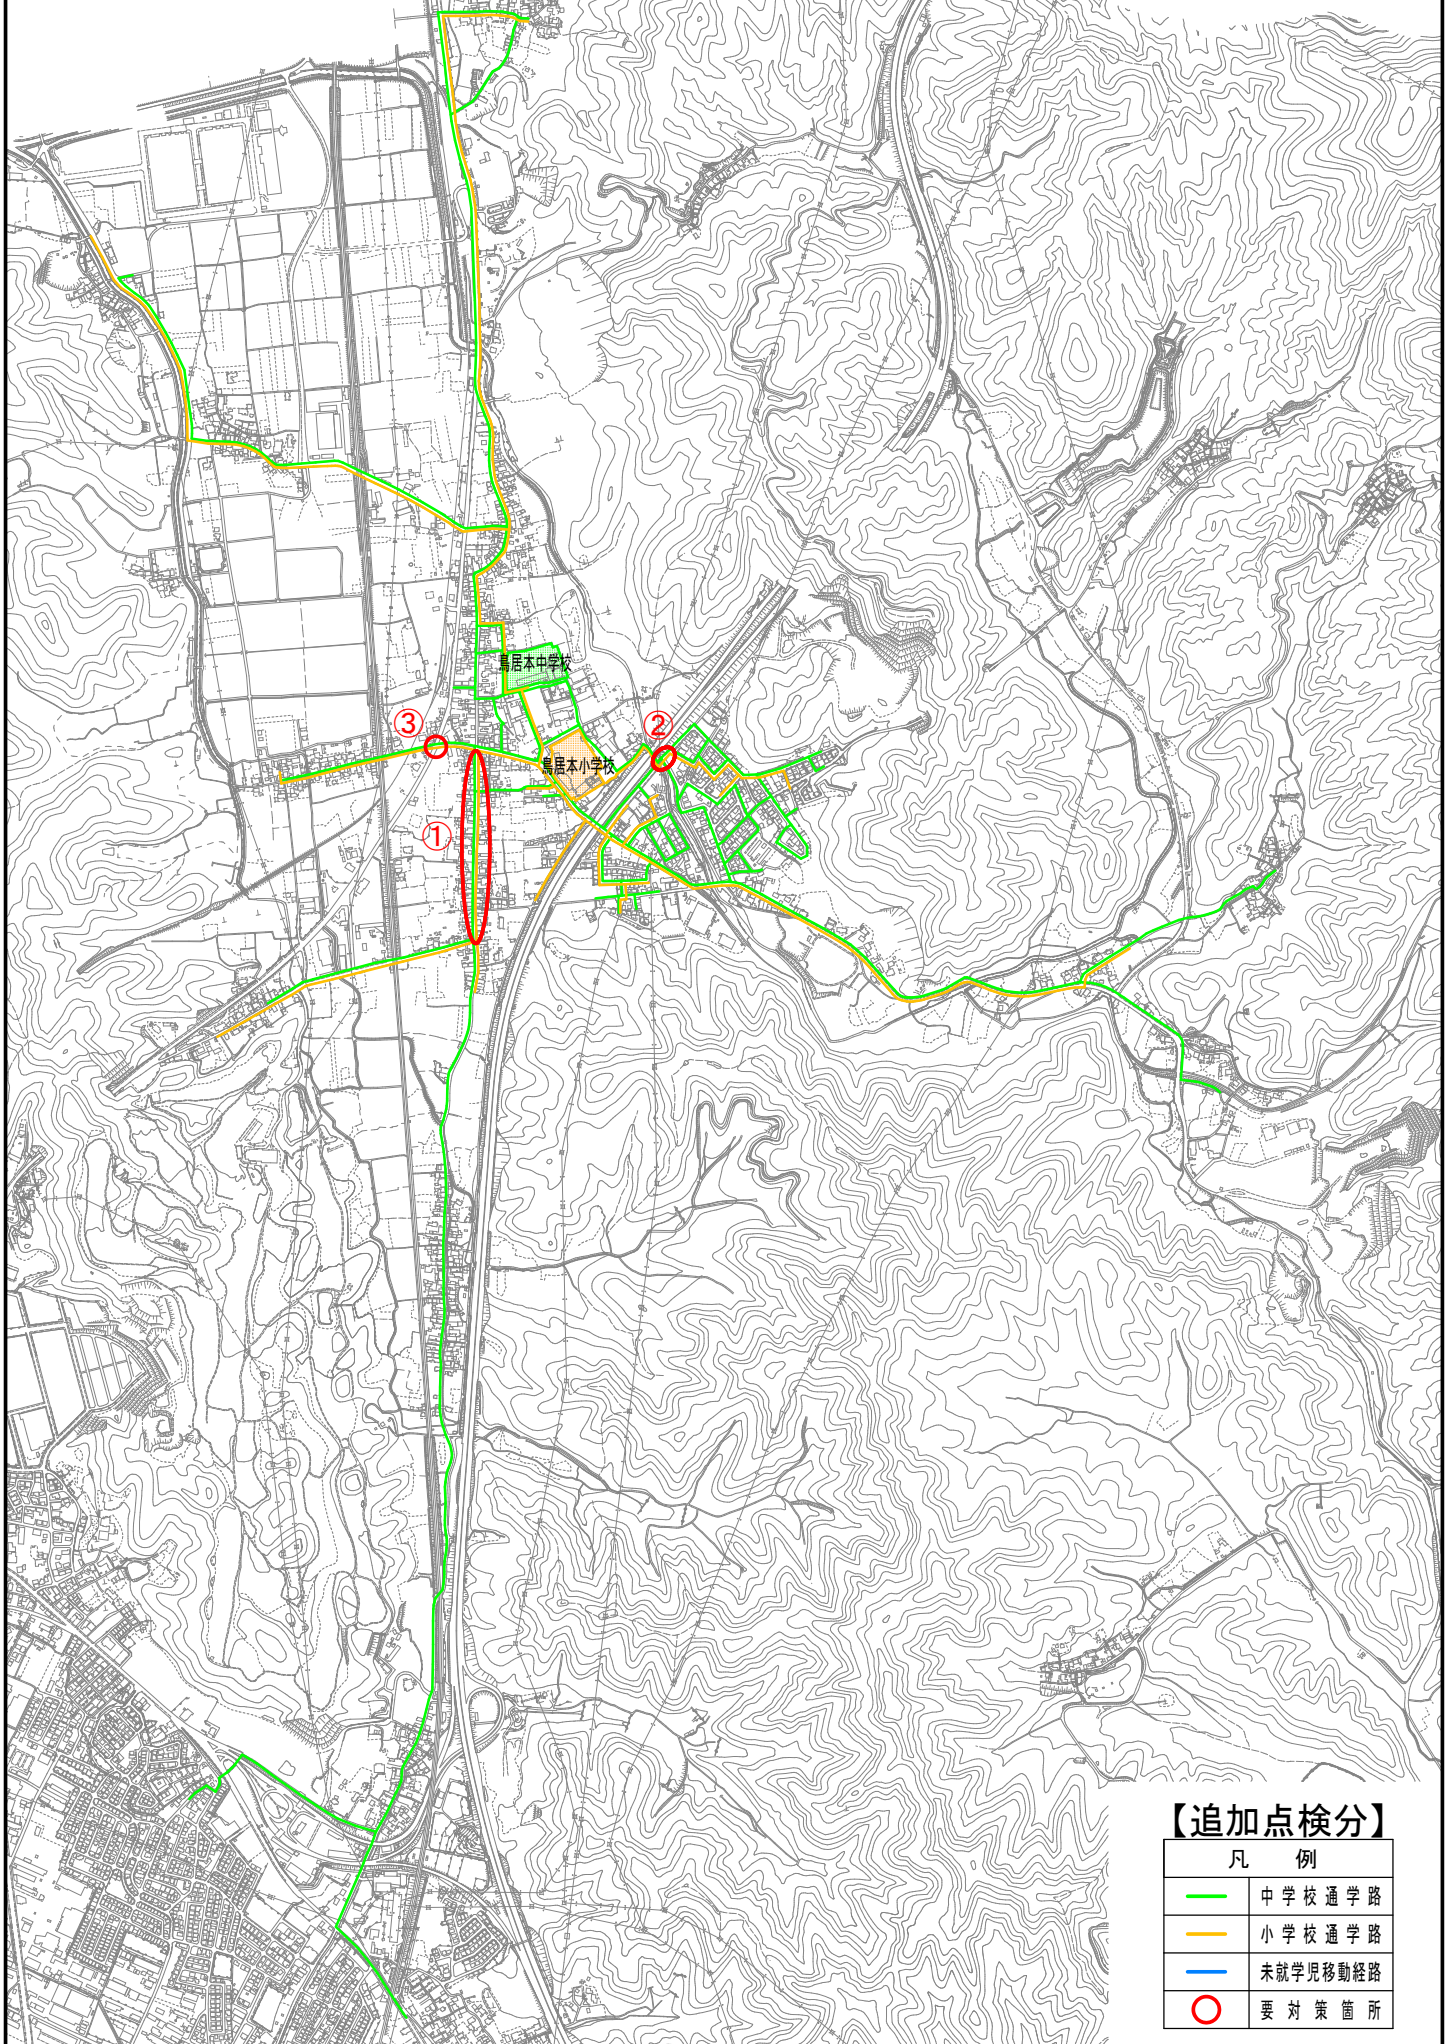
令和3年度 彦根市子どもの移動経路における要対策箇所図（鳥居本中学校ブロック）

No.		箇所名・住所	移動経路の状況・危険の内容	対策内容	事業主体	進捗状況
①	小学校 通学路	鳥居本町 中山道線 JA東びわこ鳥居本支店から南会館間の通学路	特に登校時には、国道8号線の抜け道として、多くの車両が通行している。道幅が狭いにもかかわらず、通行する車のスピードが速い。	パトロール・取り締まりの強化	警察	済
②	小学校 通学路	鳥居本町 鳥居本町名神高速側道線 高根団地公園前交差点	高速道路の土手が死角になって、横断する児童が車両から見えずらい。	路面標示「横断者注意」の設置	彦根市	済
③	小学校 通学路	鳥居本町 国道8号線 鳥居本町南交差点	スピードの速い車が多く通行していることもあり、国道8号線を横断している児童が危険。	交差点の安全対策を実施	国 彦根市	済 R4以降

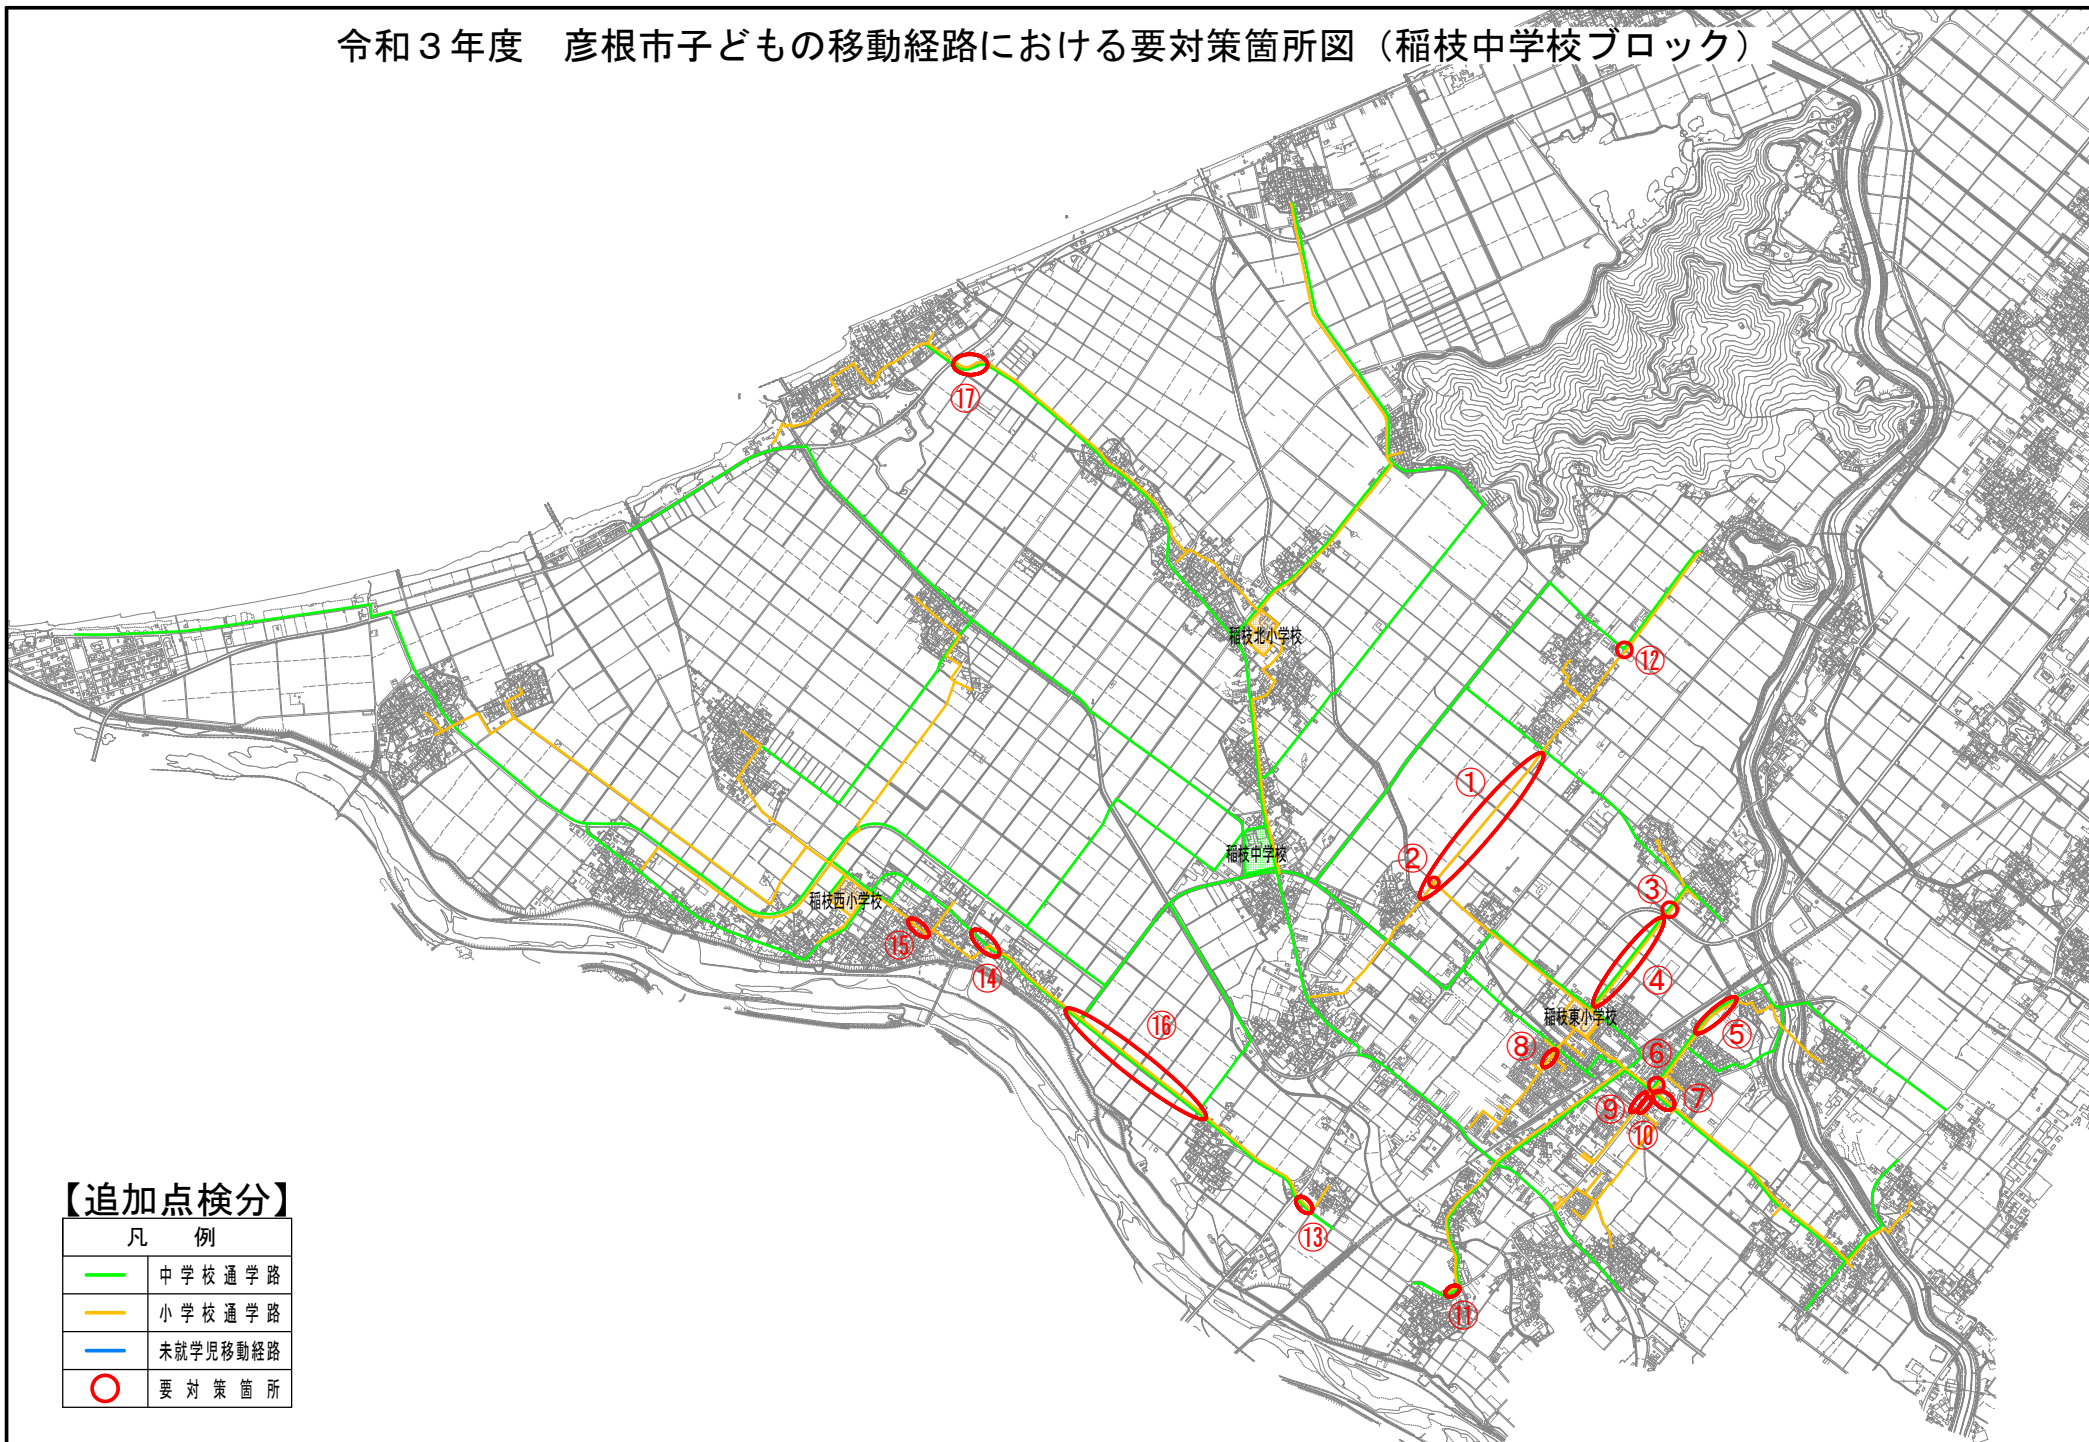
令和3年度 彦根市子どもの移動経路における要対策箇所図（稲枝中学校ブロック）

No.	箇所名・住所	移動経路の状況・危険の内容	対策内容	事業主体	進捗状況
①	小学校 通学路 稲里町 大敷金田線 平流橋から金田橋間の通学路	通行する車両の速度が速く、児童との接触の危険性が高い。	グリーンベルトの設置（西側）	彦根市	済
②	小学校 通学路 金田町 大敷金田線 金田橋北側交差点	交差点を通り抜ける車両の速度が速く危険である。	交差点マークの設置 ドットラインの設置	彦根市	済
③	小学校 通学路 金沢町 賀田山稲部線 金沢橋付近の通学路	児童が水路に落下する危険性がある。	転落防止柵の設置	彦根市	済
④	小学校 通学路 金沢町 賀田山稲部線 小学校から金沢町南信号までの通学路	グリーンベルトが設置してあるが、道幅が狭く、ガードレールがない。	学校での安全指導	小学校	済
⑤	小学校 通学路 金沢町 稲部三津線 白石耳鼻咽喉科医院前の通学路	通行車両の速度が速い通学路であり危険である。	路面標示の設置	彦根市	済
⑥	小学校 通学路 肥田町 稲部三津線 西肥田交差点からリシエ前までの通学路	路肩部分が狭く、車両との接触が心配される。	ポストコーンの設置	彦根市	済
⑦	小学校 通学路 肥田町 県道稲枝沢線 西肥田交差点から聖泉大学前丁字路間の通学路	路肩部分が狭く、車両との接触が心配される。	減速マークの設置 学校での安全指導	滋賀県 小学校	済
⑧	小学校 通学路 南稲部町 稲部田地10号線 南稲部B公園西側通学路	駅へ向かう車両の速度が速く、危険である。	学校での安全指導	小学校	済
⑨	小学校 通学路 肥田町・野良田町 県道稲枝沢線 大新産業から滋賀銀行稲枝支店間の通学路	路側帯が極端に狭く、側溝に転落する危険がある。	転落防止柵の設置	滋賀県	済

No.	箇所名・住所	移動経路の状況・危険の内容	対策内容	事業主体	進捗状況
⑩	小学校 通学路 肥田町 県道稲枝沢線 滋賀中央信用金庫稲枝支店からアルファ・ヴィラ間通学路	路側帯が狭く児童が側溝に落ちる危険性がある。	自治会との協議後、安全対策を実施	滋賀県	R3以降
⑪	小学校 通学路 服部町 上稲葉野良田線 服部町426-6前横断歩道付近の通学路	通行量が多く車両の速度も速く危険である。	ガードパイプの設置 水路蓋を改良し、歩行空間の確保	彦根市	済
⑫	小学校 通学路 稲里町 大敷金田線 稲里町民会館前交差点	一時停止の表示はあるが、一時停止をしないドライバーがいる。また、登校時の車両の通行量が多く危険である。	横断歩道の設置 断歩道のグリーン化 路面標示「交差点注意」の設置	警察 彦根市 彦根市	済
⑬	小学校 通学路 上稲葉町 上稲葉野良田線 上稲葉交差点から稲倉社間の通学路	通学時間帯の通行量が多く危険である。	ポストコーンの設置	彦根市	済
⑭	小学校 通学路 本庄町 田附本庄線 彦根本庄郵便局前交差点から久留美神社間の通学路	朝の通学時間帯は右折禁止となっているが進入する車がある。また、狭い道路をスピードの速い車両が通行し危険である。	標識設置場所の変更 パトロール・取り締まりの強化	警察	済
⑮	小学校 通学路 本庄町 本庄町1号線 本庄公会堂前付近	葉枝見橋からの抜け道として車が通る。これまでも様々な対策を実施してきたが見通しが悪く危険である。	学校での安全指導	小学校	済
⑯	小学校 通学路 下稲葉町・本庄町 新海上稲葉線	見通しがよくスピードを出す車が多く危険である。	パトロール・取り締まりの強化 学校での安全指導	警察 小学校	済
⑰	小学校 通学路 薩摩町 薩摩彦富線 菅原神社から甲崎町へ向かう通学路	自動車の交通量が多い。	ポストコーンの設置	彦根市	済
