## 追加点検分

### 令和3年度 彦根市子どもの移動経路における要対策箇所一覧（彦根中学校ブロック）

# 令和3年度 彦根市子どもの移動経路における要対策箇所図（彦根中学校ブロック）

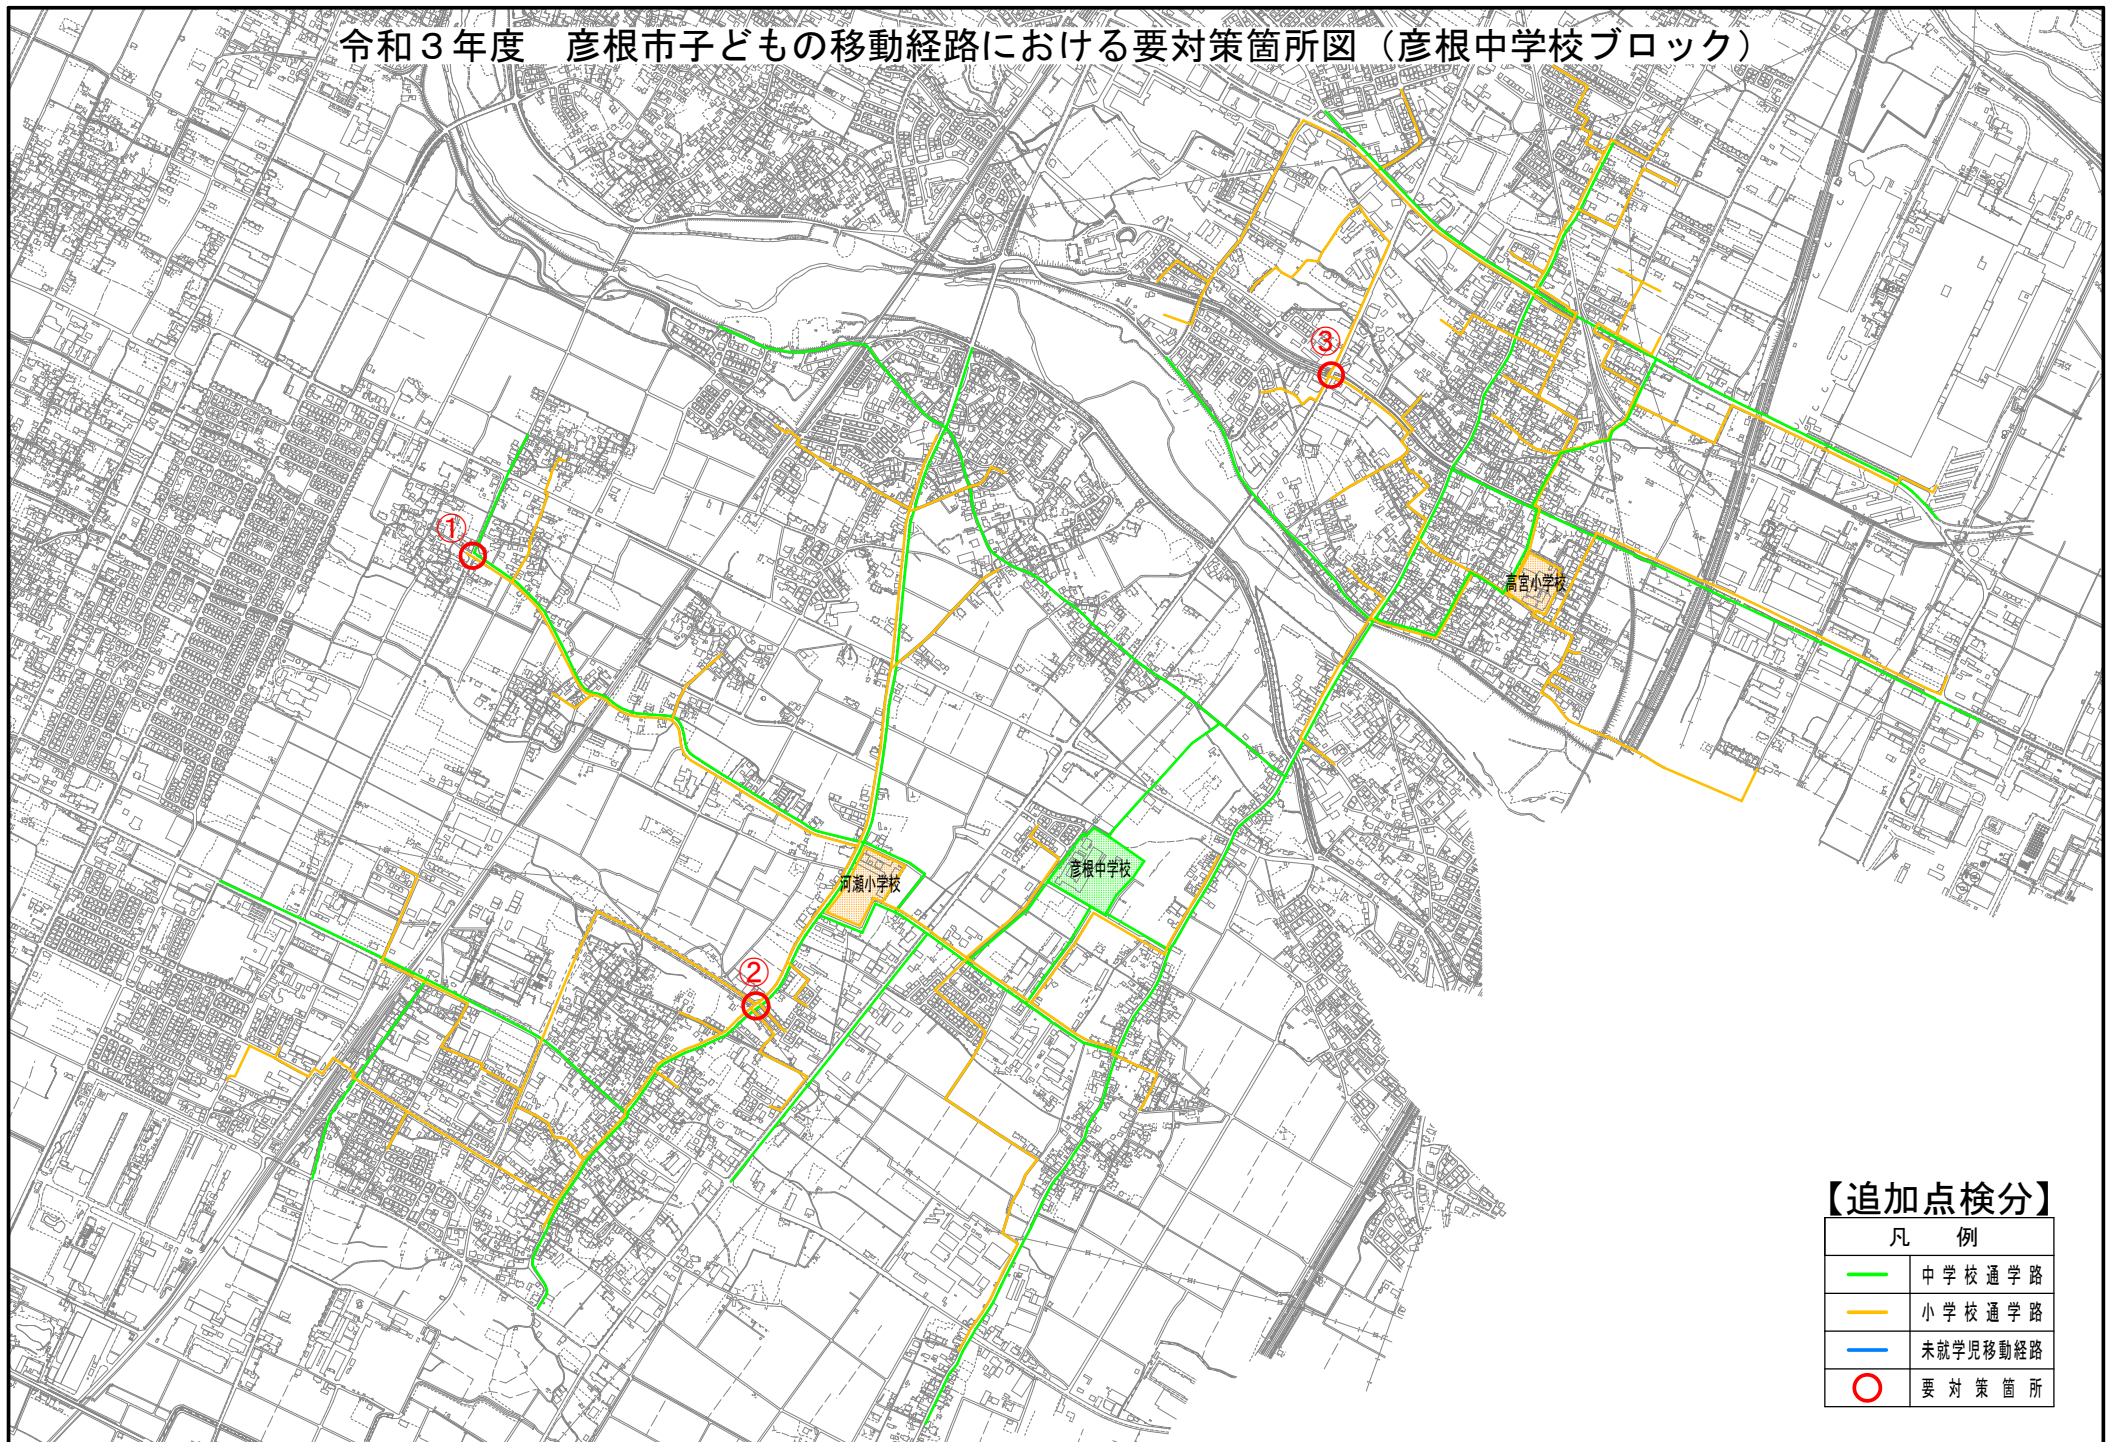
| No. | | 箇所名・住所 | 移動経路の状況・危険の内容 | 対策内容 | 事業主体 | 進捗状況 |
|---|---|---|---|---|---|---|
| ① | 小学校<br>通学路 | 蓮台寺町<br>神郷彦根線<br>蓮台寺町公民館前交差点 | 見通しのよい道路で車の速度が上がりやすく大型車の進入が多く危険である。 | 交差点マークの強調 | 滋賀県 | 済 |
| ② | 小学校<br>通学路 | 川瀬馬場町<br>彦根口河瀬駅線<br>関西セラミックス前交差点付近 | 交差点手前が急なカーブになっているが、自動車が十分に減速せずに、交差点に進入してきて危険である。 | 路面標示の設置 | 彦根市 | 済 |
| ③ | 小学校<br>通学路 | 高宮町<br>国道8号線<br>高宮町南交差点付近 | ガードレールがなく、横断待ちしている児童が危険である。 | ボラードの設置（高宮町南交差点北側）<br>ガードパイプの設置（高宮町南交差点南側）<br>乱横断防止柵の設置（高宮橋南側）<br>歩車道境界ブロックの設置（高宮橋南側） | 国 | 済 |
