## 追加点検分

### 令和3年度 彦根市子どもの移動経路における要対策箇所一覧（南中学校ブロック）

# 令和3年度 彦根市子どもの移動経路における要対策箇所図（南中学校ブロック）

## 【追加点検分】

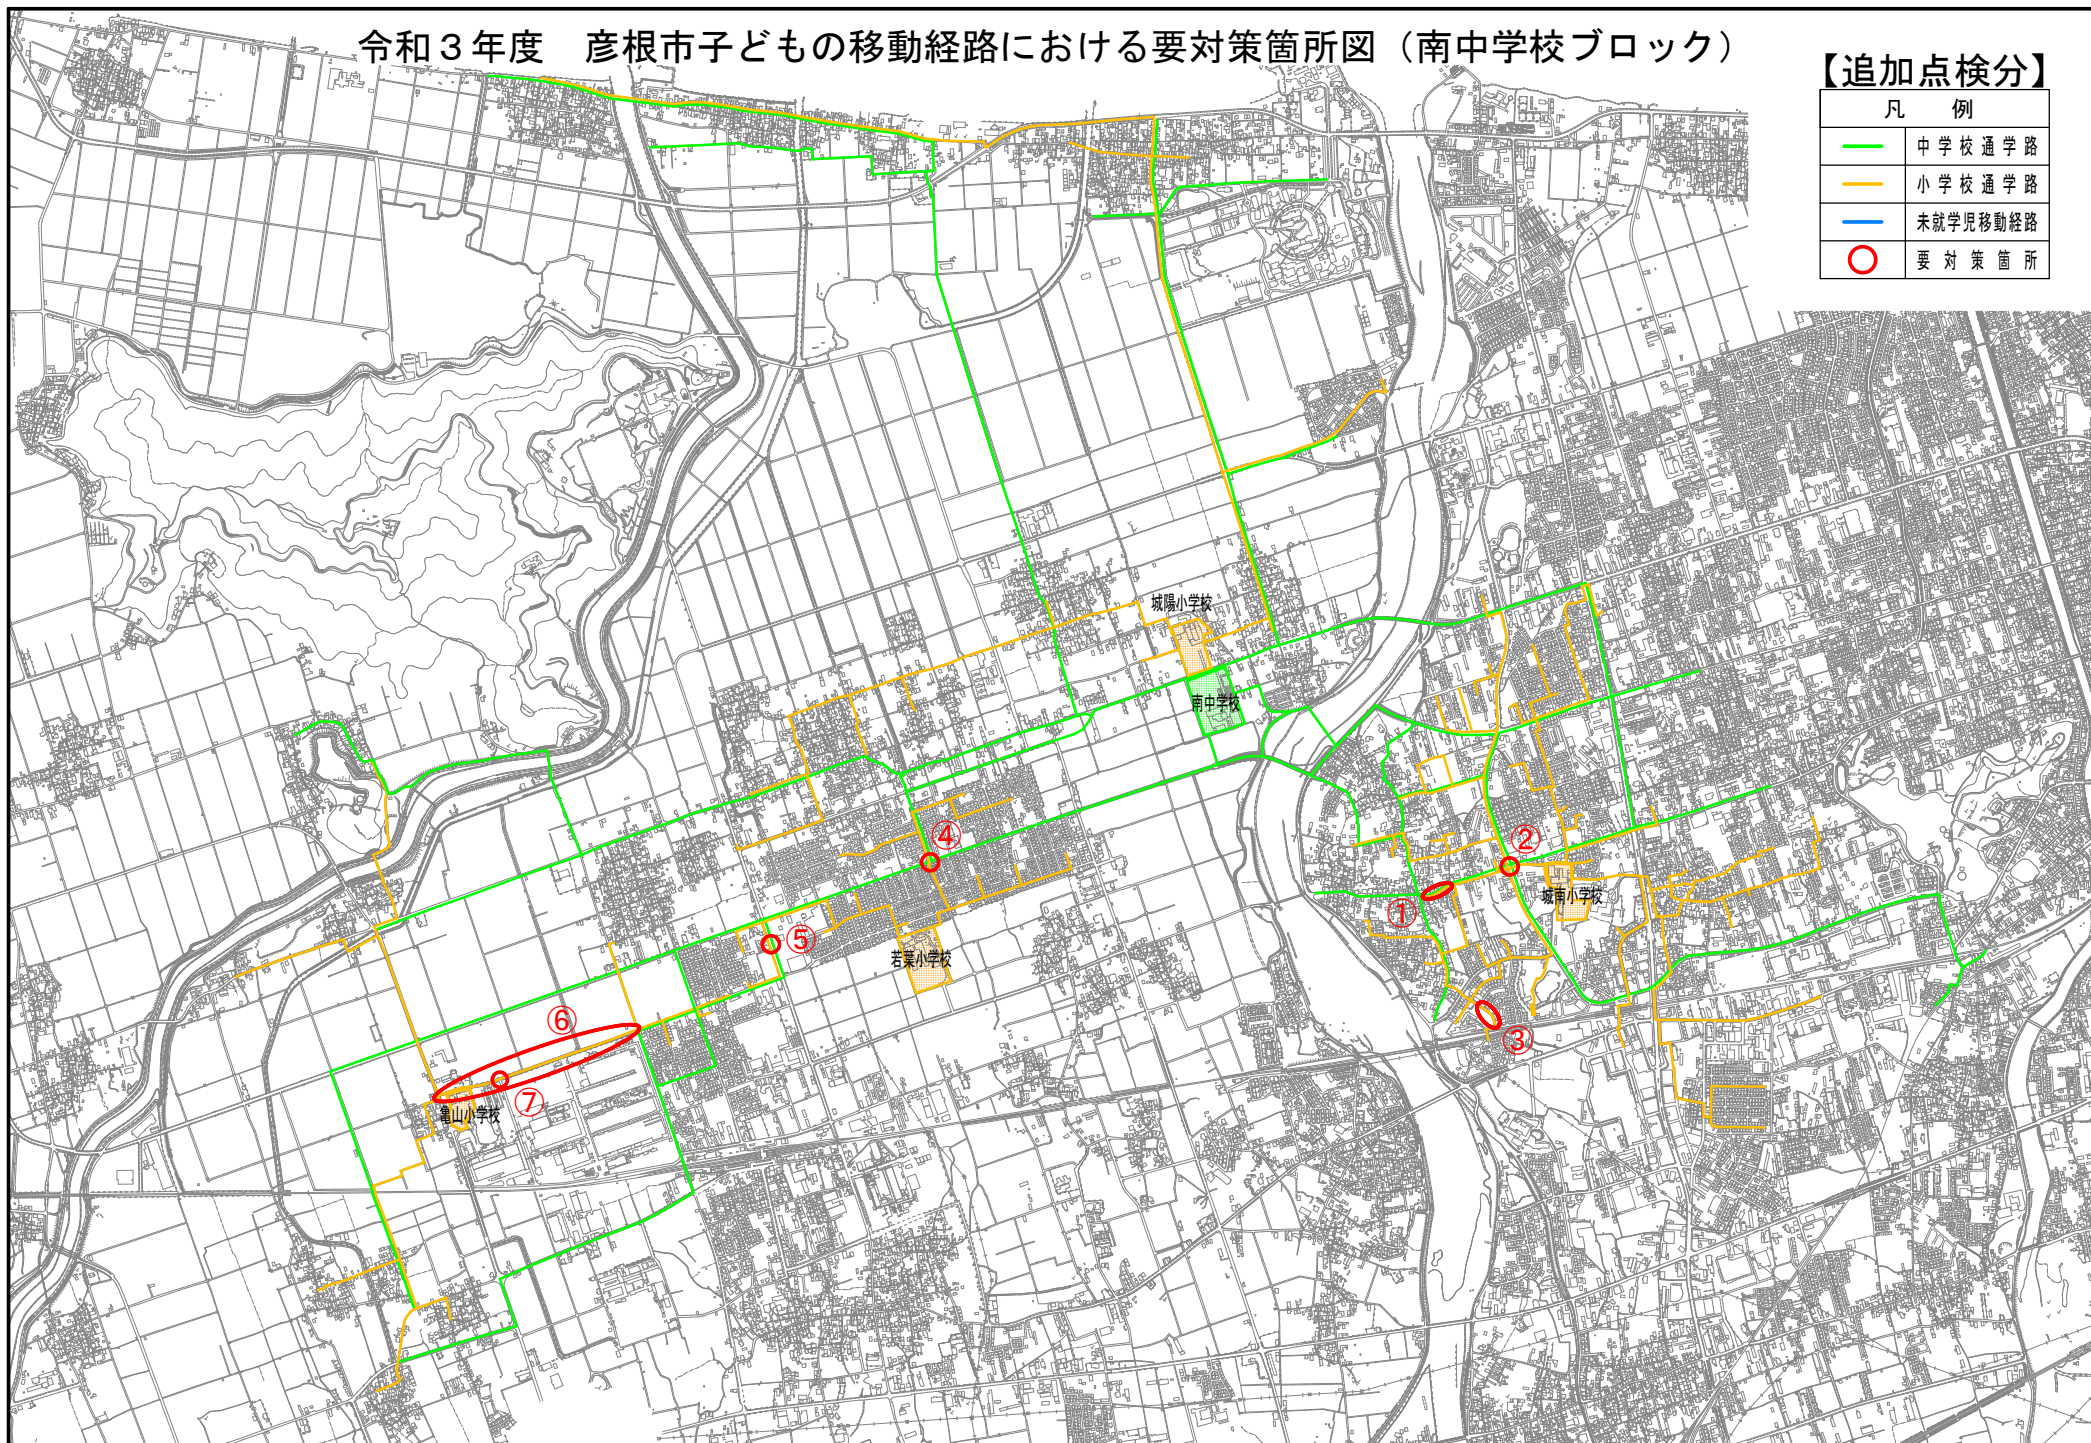
| No. | | 箇所名・住所 | 移動経路の状況・危険の内容 | 対策内容 | 事業主体 | 進捗状況 |
|---|---|---|---|---|---|---|
| ① | 小学校<br>通学路 | 西今町<br>神郷彦根線<br>西今郵便局から十王村の水まで間 | 道幅が狭く、登下校時は交通量も多く危険である。道が緩やかにカーブしていて見通しも悪い。 | 減速マークの設置<br>30km規制を検討 | 滋賀県<br>警察 | 済 |
| ② | 小学校<br>通学路 | 西今町<br>神郷彦根線<br>西今町交差点 | 交通量が多い交差点であるが、多くの児童が通行するため混雑し、歩道いっぱいになる。 | 路面標示「横断注意」の塗り直し<br>木の伐採 | 滋賀県<br>彦根市 | 済 |
| ③ | 小学校<br>通学路 | 竹ヶ鼻町<br>竹ヶ鼻町下寺海道・北賣台線および<br>福満団地26号線<br>ＪＲトンネルから竹ヶ鼻公園沿いの<br>通学路 | 通学時、交通量が多く危険である。 | 外側線の設置（ＪＲ側）<br>外側線・グリーンベルトの設置 | 彦根市 | 済 |
| ④ | 小学校<br>通学路 | 日夏町<br>八丁目南北通り<br>日夏ニュータウン点滅信号 | 点滅信号が設置されているが、ボタンを押してから赤信号になるタイミングが異なるため、ドライバーが見落とし、赤信号で交差点に侵入することがある。 | 路面標示の設置<br>信号機の調整 | 彦根市<br>警察 | 済 |
| ⑤ | 小学校<br>通学路 | 日夏町<br>県道三津屋野口線<br>ドラッグユタカ日夏店駐車場入口付近 | グリーンベルトはあるが、頻繁に車が駐車場から出入りするため危険である。 | グリーンベルトの塗り直し | 滋賀県 | 済 |
| ⑥ | 小学校<br>通学路 | 賀田山町<br>賀田山日夏線<br>小学校前付近の通学路 | 見通しのよい道路でスピードを出して走行している車が多く、学校前のカーブ付近が危険である。 | ガードパイプの設置（年次的） | 彦根市 | 済 |
| ⑦ | 小学校<br>通学路 | 賀田山町<br>賀田山日夏線<br>昭和電工西側通用門前 | 工場前のため、トラックの出入りが多く危険である。 | 学校での安全指導 | 小学校 | 済 |
