令和3年度 彦根市子どもの移動経路における要対策箇所一覧（稲枝中学校ブロック）

令和3年度 彦根市子どもの移動経路における要対策箇所図（稲枝中学校ブロック）

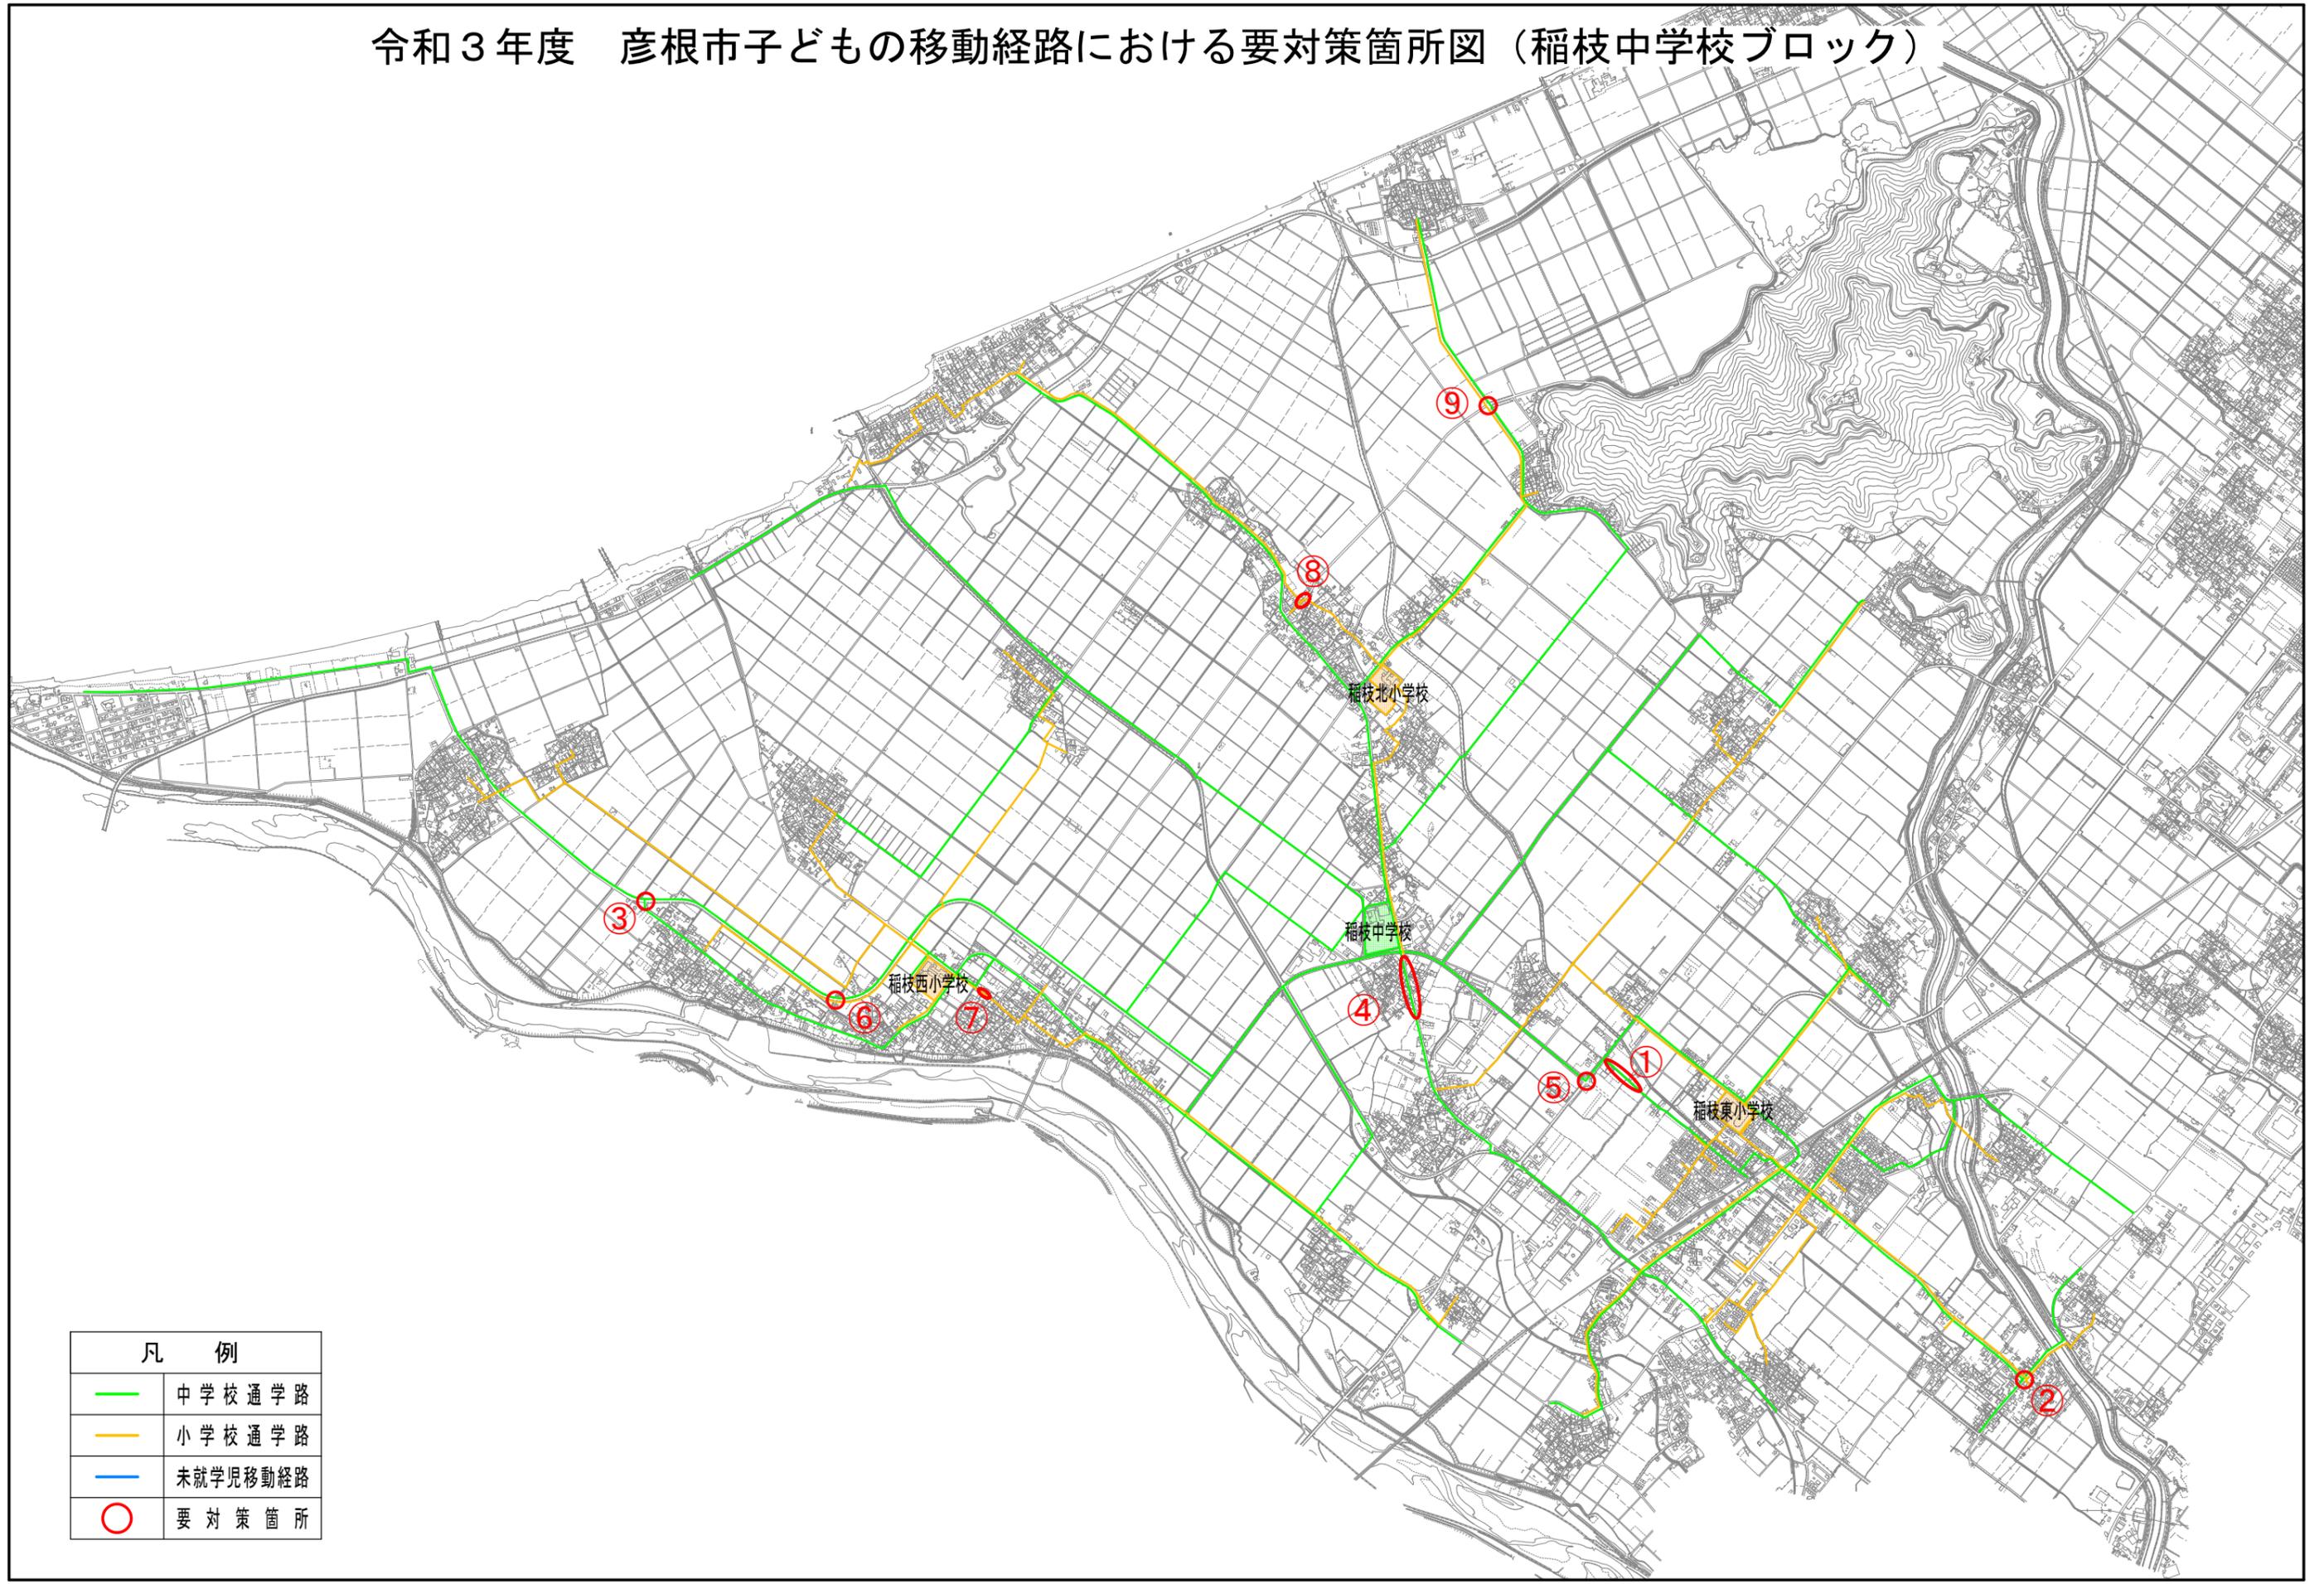
No.		箇所名・住所	移動経路の状況・危険の内容	対策内容	事業主体	進捗状況
①	中学校 通学路	南稲部町 彦富稲部線 商工会館前の稲部町南交差点から東へ向かう通学路	多くの生徒が自転車通学をしている。通勤通学の時間帯には通行量も多い上、スピードが速い車両も多く、接触等が心配される。	路面標示の設置 学校での安全指導	彦根市 中学校	済
②	中学校 通学路	肥田町 県道稲枝沢線 肥田愛知川線 肥田町310前交差点	東西方向に横断する生徒が自動車から見えずらく、接触が心配される。	文字表示「横断者注意」の設置 減速マーク・交差点マークの塗り直し 外側線の引き直し 溝蓋の設置	滋賀県 彦根市	済
③	中学校 通学路	田附町 県道新海上稲葉線 田附本庄線と交わる交差点付近	歩道が北側から南側にかわる箇所での横断が危険である。特にスピードを出している車との接触・衝突が心配される。	路面標示の検討 横断歩道の設置を検討	滋賀県 警察	R3 以降
④	中学校 通学路	出路町・彦富町 薩摩彦富線 稲枝中学校前の交差点から彦富町交差点間	道路幅が狭く、自転車と歩行者・自動車の接触が懸念される。登下校時小学生も歩行しており、通行部分の確保が必要である。	側溝の改修（年次的に） 外側線の引き直し 学校での安全指導	彦根市 彦根市 中学校	R3以降 R3以降 済
⑤	中学校 通学路	金田町・稲部町 大津能登川長浜線 金田町交差点	金田町側から稲部町側へ横断する際、稲部町側の歩道幅が狭く自転車通学の生徒が横断しきるまで時間がかかる。自動車との接触事故が心配される。	信号機調整は、困難 稲部本庄線の道路整備の状況に合わせて、安全対策を検討	警察 彦根市	済 R3以降
⑥	小学校 通学路	田附町 新海上稲葉線 若宮八幡神社付近通学路	児童の集合場所となっているが、朝夕車の通行も多く万が一車が突っ込んできてもガードできるものがない。	歩車境界ブロックの設置 ポラードの設置	滋賀県	済
⑦	小学校 通学路	本庄町 本庄町1号線 学校から東に向かう道	道幅が狭く、防火水路、側溝に柵がないため転落の危険がある。	水路の暗渠化（年次的） 路面標示設置の検討	彦根市	済

⑧	小学校 通学路	上西川町 上西川下岡部線 上西川町400番前の横断歩道付近	交通量が多く、車のスピードも速い。	溝の構造を修正し、ガードパイプの設置	彦根市	済
⑨	小学校 通学路	石寺町 石寺稲里線 曾根沼運送前交差点	車の速度が速く、一旦停止せずに曲がる車が多く歩行に危険。	巻き込み防止のためのクッションドラムを設置	彦根市	済
