## 令和5年度 彦根市子どもの移動経路における要対策箇所一覧（東中学校ブロック）

## 令和5年度 彦根市子どもの移動経路における要対策箇所一覧（西中学校ブロック）

## 令和5年度 彦根市子どもの移動経路における要対策箇所一覧（中央中学校ブロック）

## 令和5年度 彦根市子どもの移動経路における要対策箇所一覧（彦根中学校ブロック）

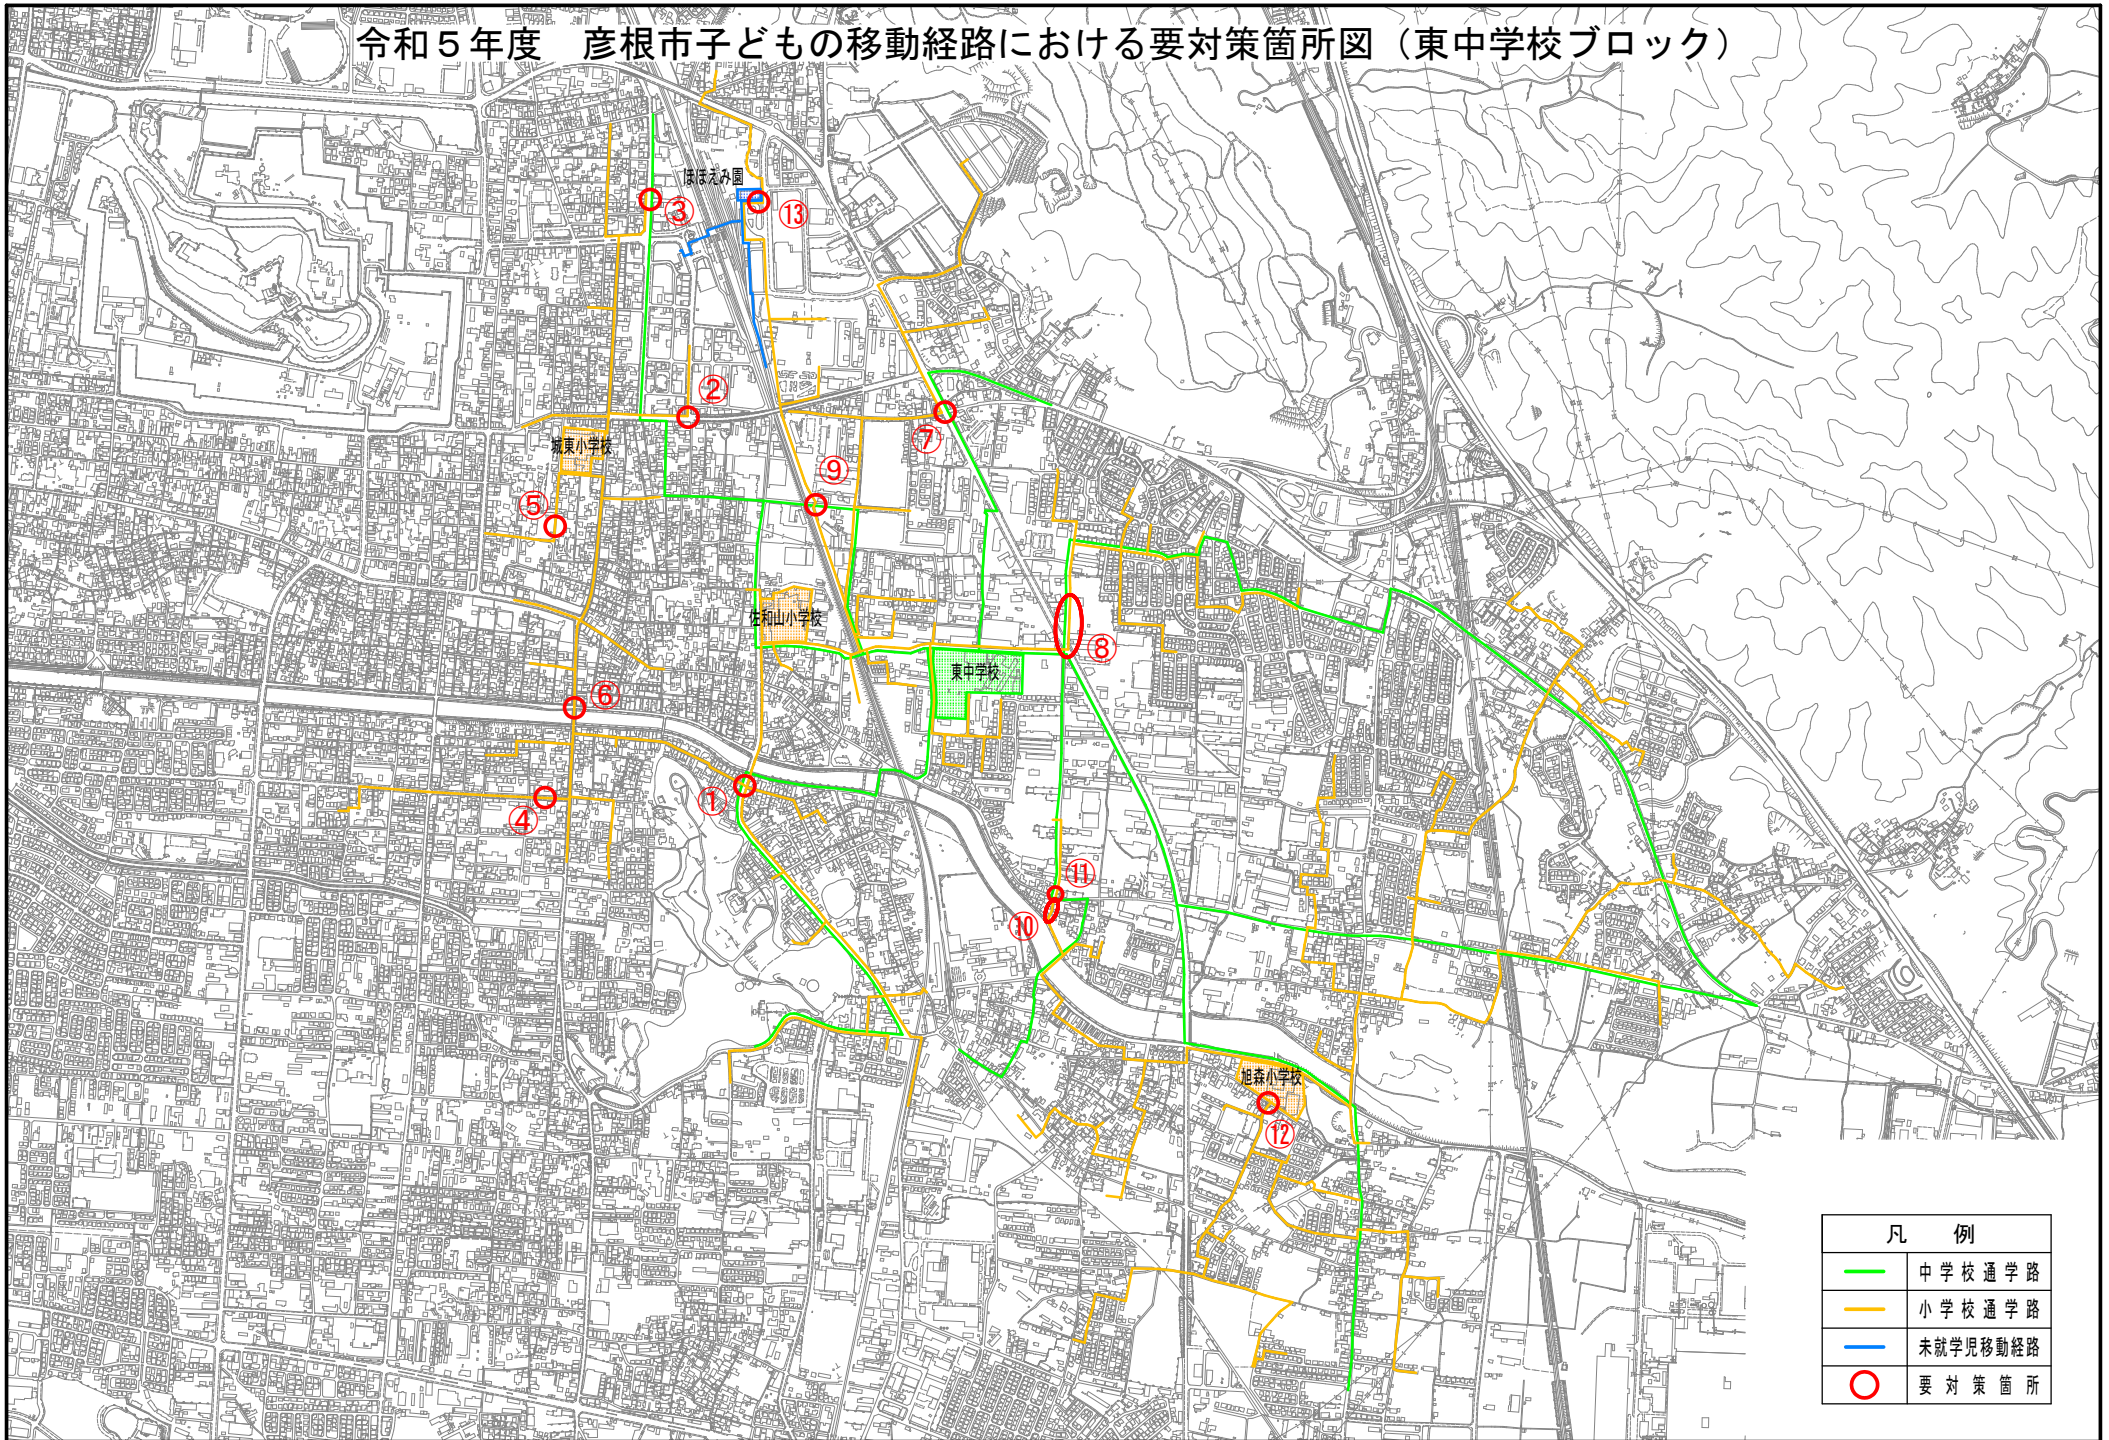
令和5年度 彦根市子どもの移動経路における要対策箇所図（東中学校ブロック）

No.		箇所名・住所	移動経路の状況・危険の内容	対策内容	事業主体	進捗状況
①	小学校通学路	中芹橋と七曲り通りの交差点	中芹橋の信号からまっすぐの緩い下り坂に交差点があるため、スピードが出ている車が多く、危険。 また、交差点南側はカーブとなっており、道を横断する児童が、車から見えづらい。	横断者注意の路面標示 横断歩道のグリーン化	彦根市	済
②	小学校通学路	大東町南の交差点	歩道の曲がり角を曲がる際、建物が死角となり、登校時自転車と児童が接触しそうなことがある。	自転車通行場所の明示（青色ドット線）	滋賀県	済
③	小学校通学路	ネバーランド彦根（マンション）前の交差点	児童が横断するが、横断歩道がない。また、信号や停止線もないため、車が速度を落とさずに侵入してくることがある。	停止指導線の設置 児童への安全指導	彦根市 学校	済
④	小学校通学路	橋向の信号 ジムホトリの前	工事を行っており、車の出入りがある。 歩道と民家との間に大きな溝がある。	転落防止柵の検討	彦根市	済
⑤	小学校通学路	外馬場公園前	道路に穴が開いている。	道路穴の補修	彦根市	済
⑥	小学校通学路	芹橋交差点横断歩道	芹橋を東西に横断する横断歩道に信号がない。	歩行者用信号機の設置検討 通学ルートの変更検討	警察 学校	R6以降
⑦	小学校通学路	外町南の信号脇（西側）の歩道・横断歩道	狭く、歩行中に自動車と接触する可能性がある。	交差点改良による待機場所の確保	国	R6以降
⑧	小学校通学路	国道8号線「日産プリンス滋賀」前の歩道	狭く、一人がやっと通れる。歩行中に自動車と接触する可能性がある。	グリーンベルト設置	彦根市	済
⑨	小学校通学路	近江鉄道路切付近	近江鉄道路線に沿った歩道（外町川、現在工事中）と、近江鉄道路線に沿った歩道（芹川町側、彦根総合高校横）の出入り口に大きなずれがある。	通学路注意の路面標示	彦根市	済
⑩	小学校通学路	タケムラ模型店前の横断歩道～芹川間	道幅が狭く、車が1台入ってくると接触の危険がある状況。現状は、児童が縁石に乗って避けている。	通行規制等検討	警察	R6以降

⑪	小学校通学路	タケムラ模型店前 交差点 横断歩道	グリーン化された横断歩道はあるが、見通しが悪く、交通量が多い。東から来る自動車の右折時、横断歩道手前で待機する児童の近くで右折してくることがある。	横断者注意の路面標示 外側線の改良による路側帯の確保	彦根市	済
⑫	小学校通学路	旭森小学校南門前横断歩道	多くの児童が横断するが、地域住民の車の往来もある。特に学校側から横断する際、見通しがつきにくいいため、接触等事故の危険がある。	横断歩道のグリーン化 注意喚起の路面標示 横断歩道引き直し	彦根市 警察	済

No.		箇所名・住所	移動経路の状況・危険の内容	対策内容	事業主体	進捗状況
①	未就学児 移動経路	彦根駅東口ロータリー歩道中央の植 え込み	植え込みの1か所だけ木が植わっていない所があり、歩行者・ベビーカーが通行しにくい。また、子どもは歩いているとつまずいて転倒することがある。	植栽木の撤去 ブロック敷設	彦根市	済

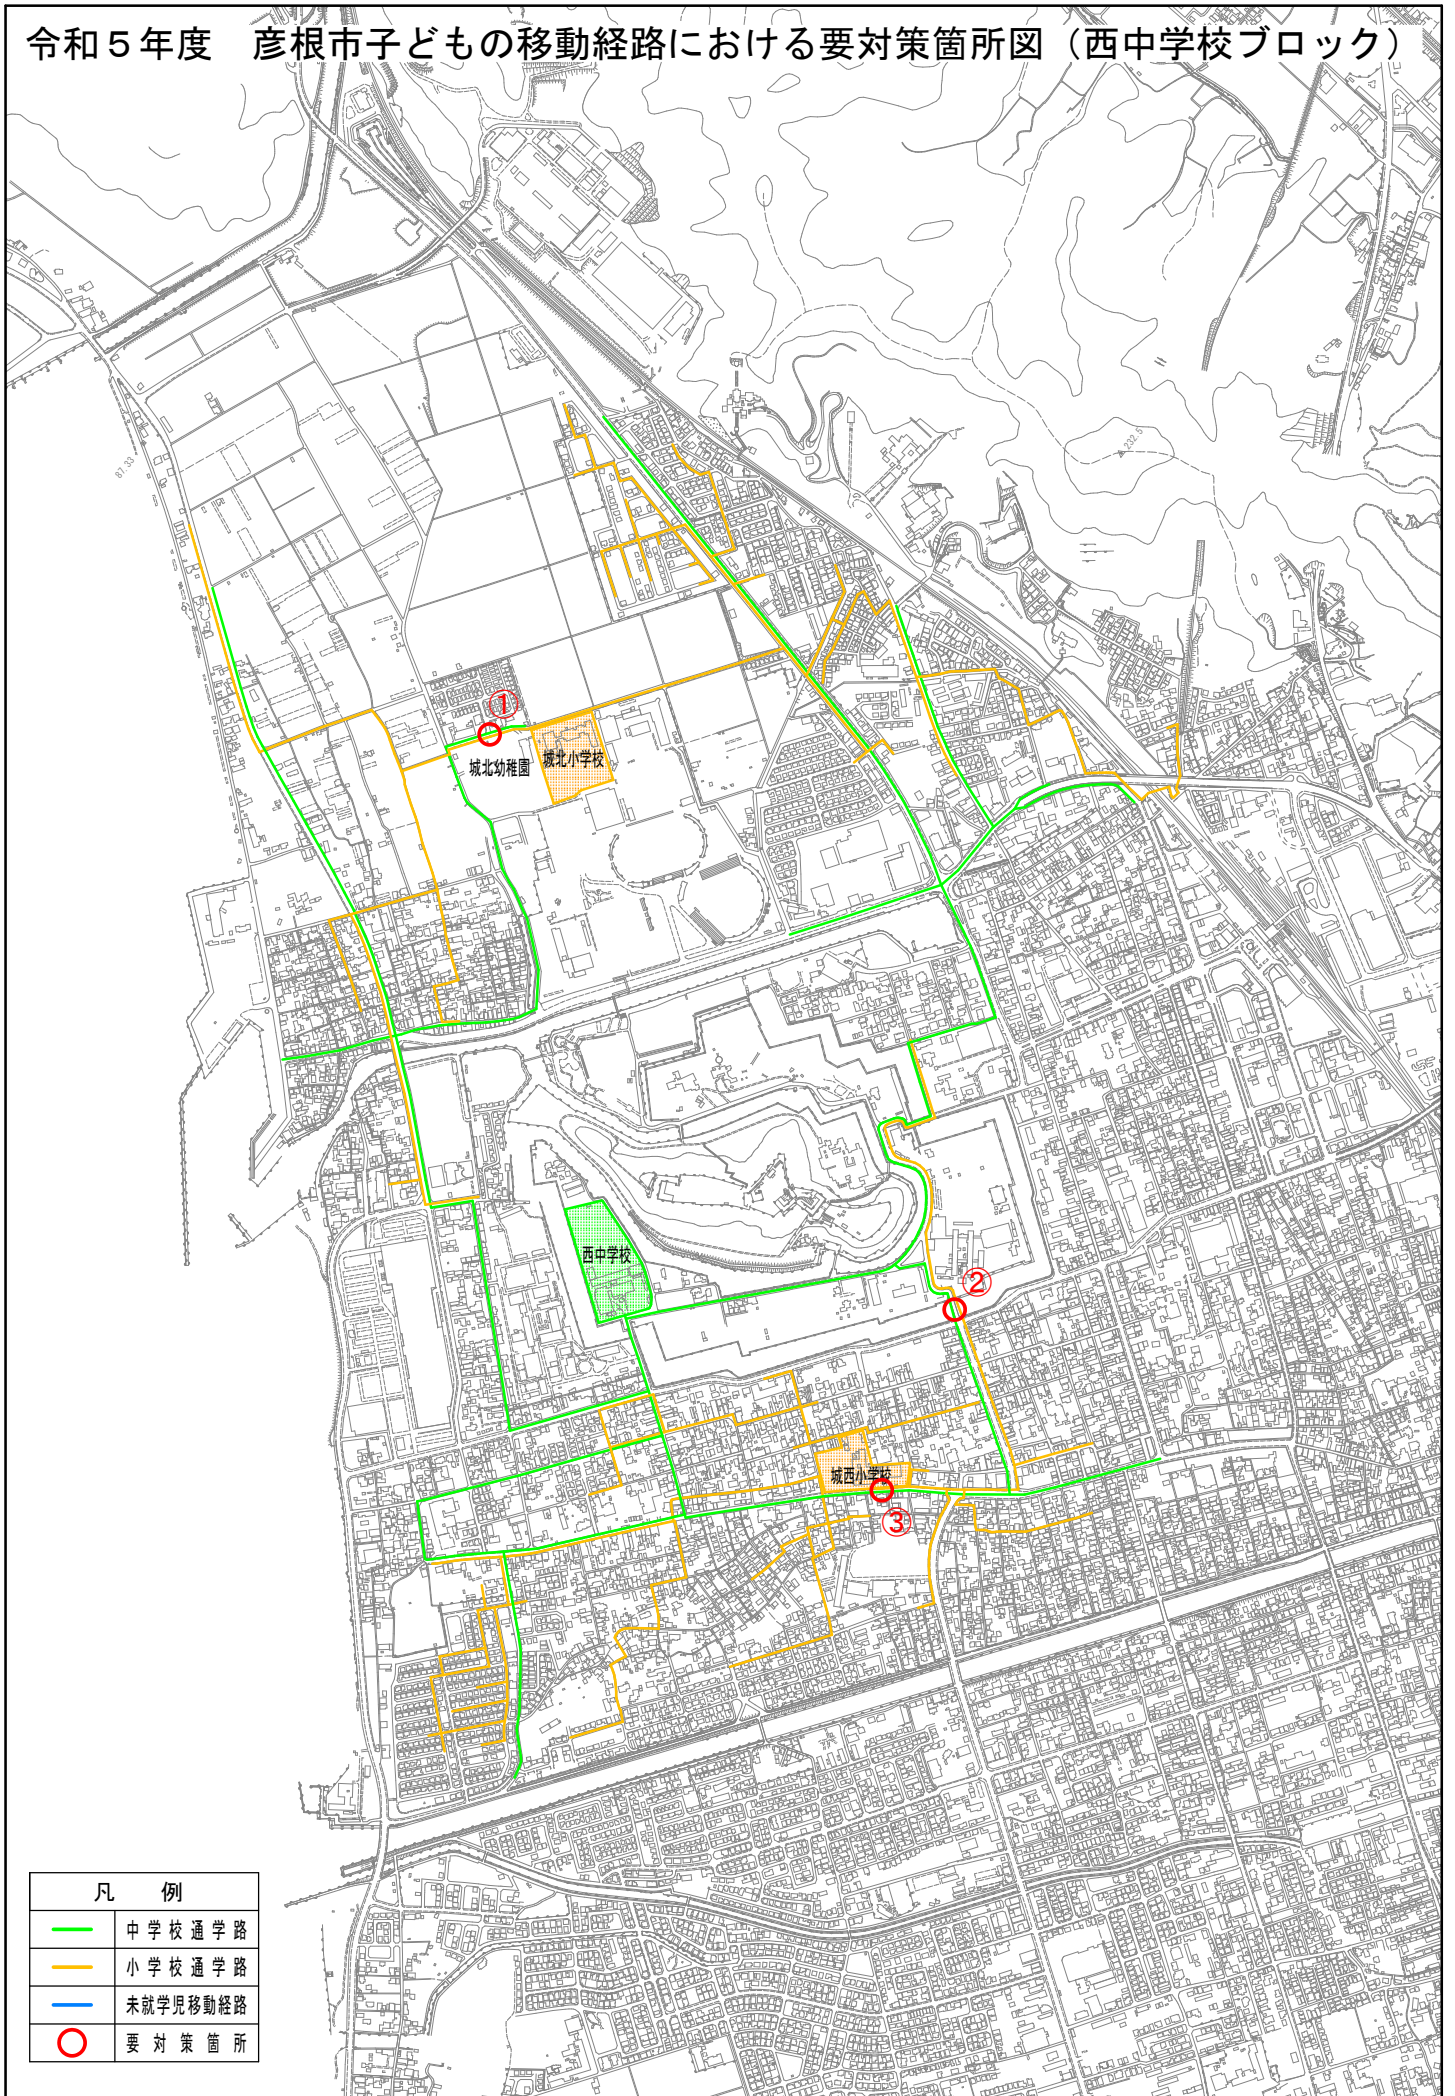
令和5年度 彦根市子どもの移動経路における要対策箇所図（西中学校ブロック）

No.		箇所名・住所	移動経路の状況・危険の内容	対策内容	事業主体	進捗状況
①	中学校 通学路	彦根市松原町3453付近のT字路	平和堂HATOスタジアム建設に伴い、今後交通量が増加することが予想される。	歩道の整備	彦根市	済
②	中学校 通学路	彦根市金亀町4の橋の上	橋の上の道が狭く、観光客も増え歩行者も多く、自転車で通行しにくい。	ゾーン30表示引き直し 生徒への注意喚起	滋賀県 学校	済
③	小学校 通学路	県道2号線 城西小学校給食搬入門 付近	降雨時、雨水が適切に排水できず歩道に広がるため、登校児童が歩道の車道側を歩かざるえない状況が続いている。	定期的な溝の掃除	彦根市	済

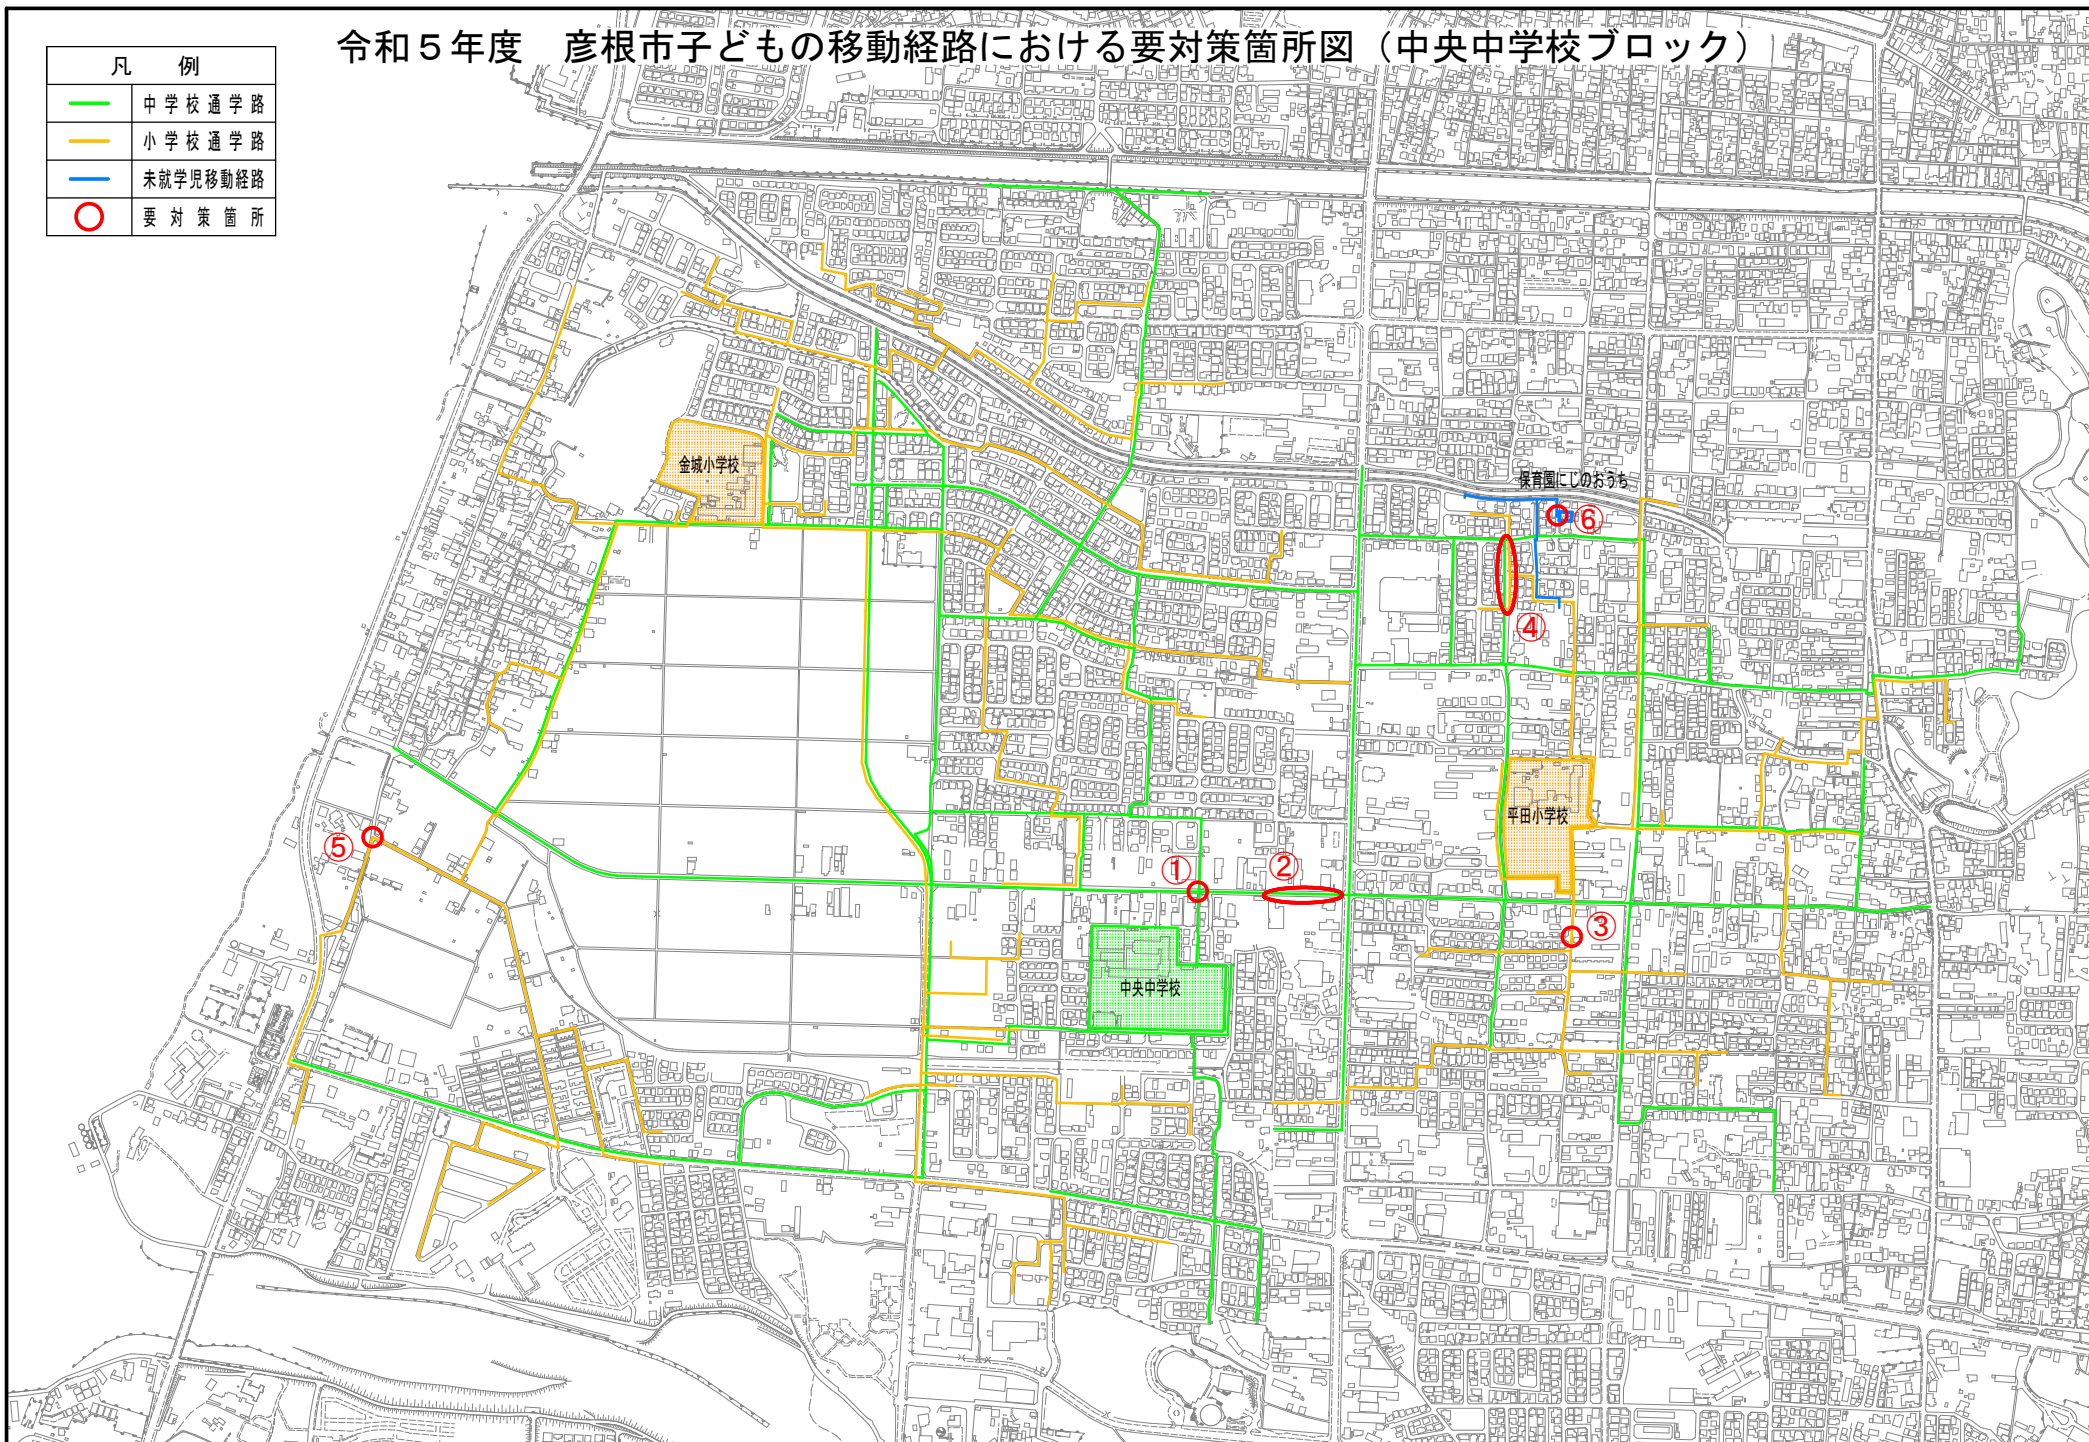
# 令和5年度 彦根市子どもの移動経路における要対策箇所図（中央中学校ブロック）

No.		箇所名・住所	移動経路の状況・危険の内容	対策内容	事業主体	進捗状況
①	中学校通学路	彦根環状線(528号)中央中学校の点滅信号	中央中学校から彦根環状線に出る点滅信号。四隅に水路があり、交通量も多いため、自動車との接触が心配。水路に落ちてけがをする生徒もでている。	溝の暗渠化	滋賀県	済
②	中学校通学路	県道彦根環状線(528号)平田町西交差点から学校へ向かう通学路(マクドナルド側)	交通量が多く危険である。また、道路脇に水路がある上、路側帯上に電柱があるため、自動車との接触が心配。一部工事していただいたが、まだ危険である。	溝の暗渠化	滋賀県	済
③	小学校通学路	彦根市平田町704番地 北側空き地 歩道部分	空き地からの雑草や樹木が歩道部分を占拠し歩けない。また電柱が見通しの妨げとなっている。	電柱の移設 雑草の除去	彦根市	済
④	小学校通学路	彦根市長曾根南町528-2番地 歩道部分ならびに交差点	特に抜け道利用の自動車通行量が多く歩行者の児童が危険である。	グリーンベルト設置 交差点マーク引き直し	彦根市	済
⑤	小学校通学路	彦根市大藪町1874-1付近交差点	朝夕、児童の登下校の時間帯に湖岸道路の抜け道として、通る車が増えている。	横断歩道のカラー化 注意喚起文字の設置	彦根市	済

No.		箇所名・住所	移動経路の状況・危険の内容	対策内容	事業主体	進捗状況
⑥	未就学児移動経路	長曾根南町519-19 園前側溝市道側	園舎前の溝のひび割れがひどく、怪我をする危険性がある。	嵩上げコンクリート補修	彦根市	済

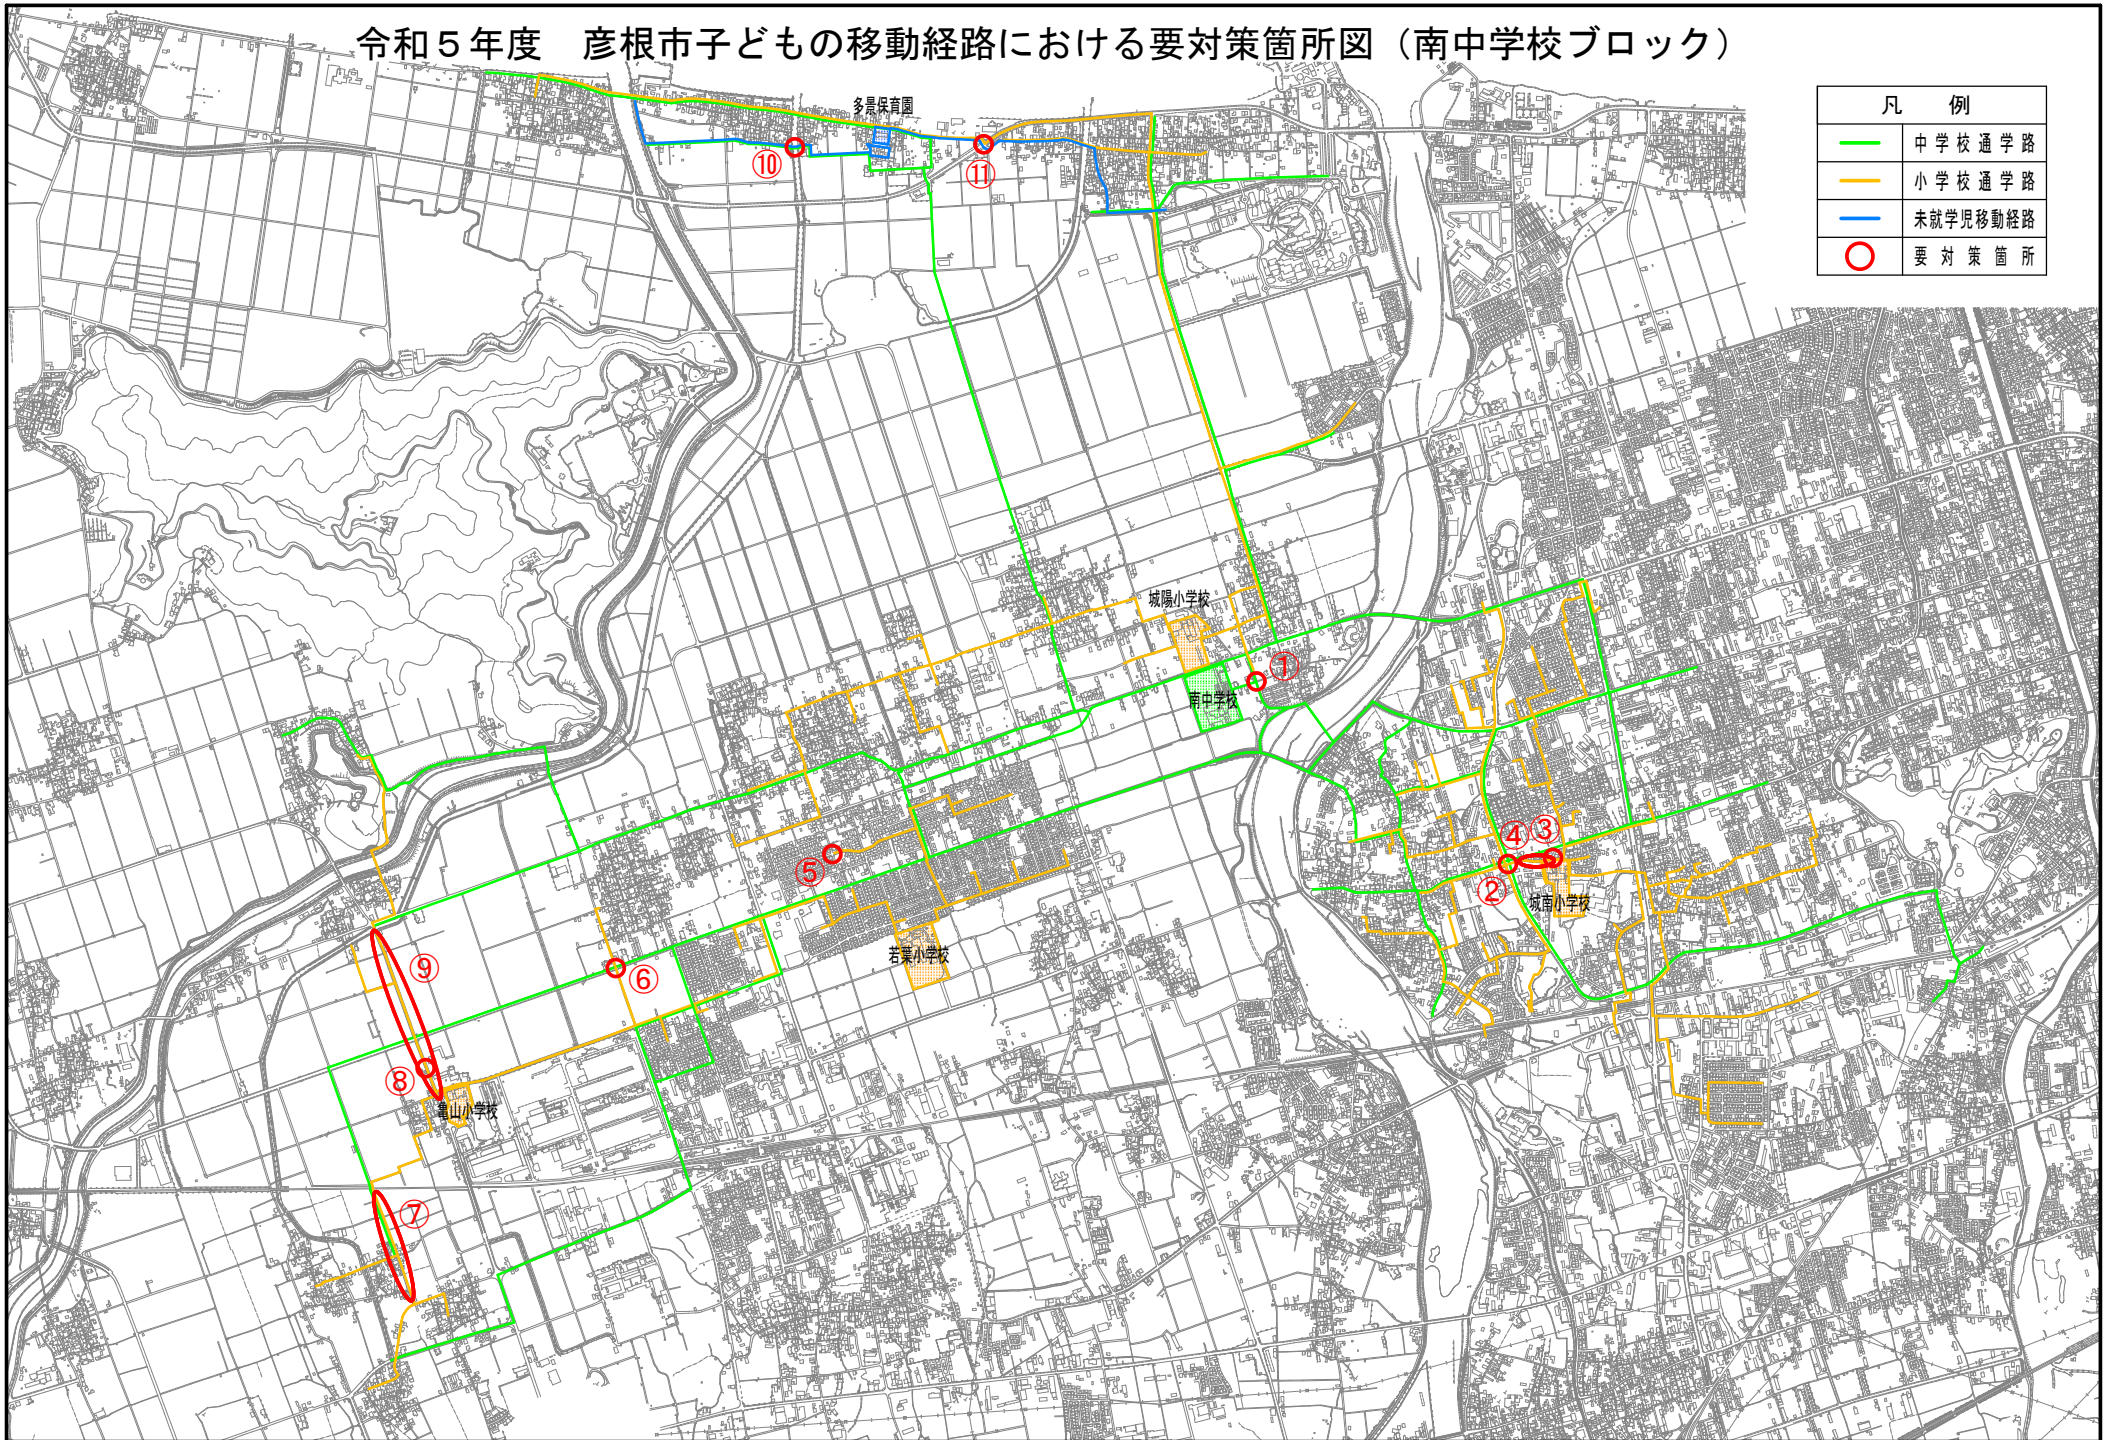
# 令和5年度 彦根市子どもの移動経路における要対策箇所図（南中学校ブロック）

No.		箇所名・住所	移動経路の状況・危険の内容	対策内容	事業主体	進捗状況
①	中学校 通学路	南中学校北門先交差点	通り抜けの道として利用されることもあり、スピードを出して通過する車がある。下校の時間帯には、徒歩や自転車の生徒が多く通るため、通行の妨げにもなりやすい。	交差点マークの設置 停止指導線の設置	彦根市	済
②	小学校 通学路	西今町交差点ファミリーマート車両出入口	コンビニに入る自動車が多く、登校している児童との接触の危険性がある。	通学路明示のためのポストコーン設置	滋賀県 彦根市	済
③	小学校 通学路	学校児童登校門前のT字路	すべての登校班が学校敷地内に入る入口前であるが、車両の往来が激しく、車両同士や児童との接触の危険性がある。	交差点マークの設置 停止指導線の設置 白線およびグリーン引き直し	彦根市	済
④	小学校 通学路	学校児童登校門前から西今町交差点	年数がたち、白線が薄くなっている。児童が通行しているときに、車両が入ってきたり、児童自身が道にはみ出したりする危険性がある。	外側線の引き直し グリーンベルト設置	彦根市	済
⑤	小学校 通学路	日夏町レインボー交差点（高山内科循環器科前の通り）	大通りからの通り抜けする車が多く、スピードを落とさずに直進してくるので危険である。	停止指導線の設置 注意喚起の路面標示	彦根市	済
⑥	小学校 通学路	八丁目南北通り清崎町信号	児童が信号待ちをするスペースが狭く、自動車がすれすれを通る	転落防止柵の設置による待機場所の確保	彦根市	済
⑦	小学校 通学路	千尋町から賀田山町に向かう道	道路と深さ1m程度の側溝の間に仕切りがなく、今年度も児童が転落する事故があった	通学路注意の路面標示 児童への安全指導	彦根市 学校	済
⑧	小学校 通学路	賀田山安食西線の亀山出張所付近（向かい側）	道路と深さ2m程度の側溝の間に仕切りがなく、児童が転落する恐れがある	転落防止柵の設置	滋賀県	済
⑨	小学校 通学路	賀田山安食西線の賀田山町信号付近	歩道のそばを大型車が多く通り、風圧で児童が巻き込まれる恐れがある	児童への安全指導	学校	済

No.		箇所名・住所	移動経路の状況・危険の内容	対策内容	事業主体	進捗状況
⑩	未就学児 移動経路	須越町1154-5 中橋	橋の欄干の隙間が大きく、子どもが端を歩くと、川へ転落する危険がある	・欄干の隙間を小さくするため横柵を設置	彦根市	済
⑪	未就学児 移動経路	須越町八坂町南信号	細い道を自転車が速いスピードで走ってくるため危険である	・警察官により信号付近の巡回 ・パトカーの赤色灯をつけて停車し監視 ・ビワイチ利用者に自転車利用時の注意喚起用のピラを駅前やショッピングセンターなどで配布	警察署 彦根市	済

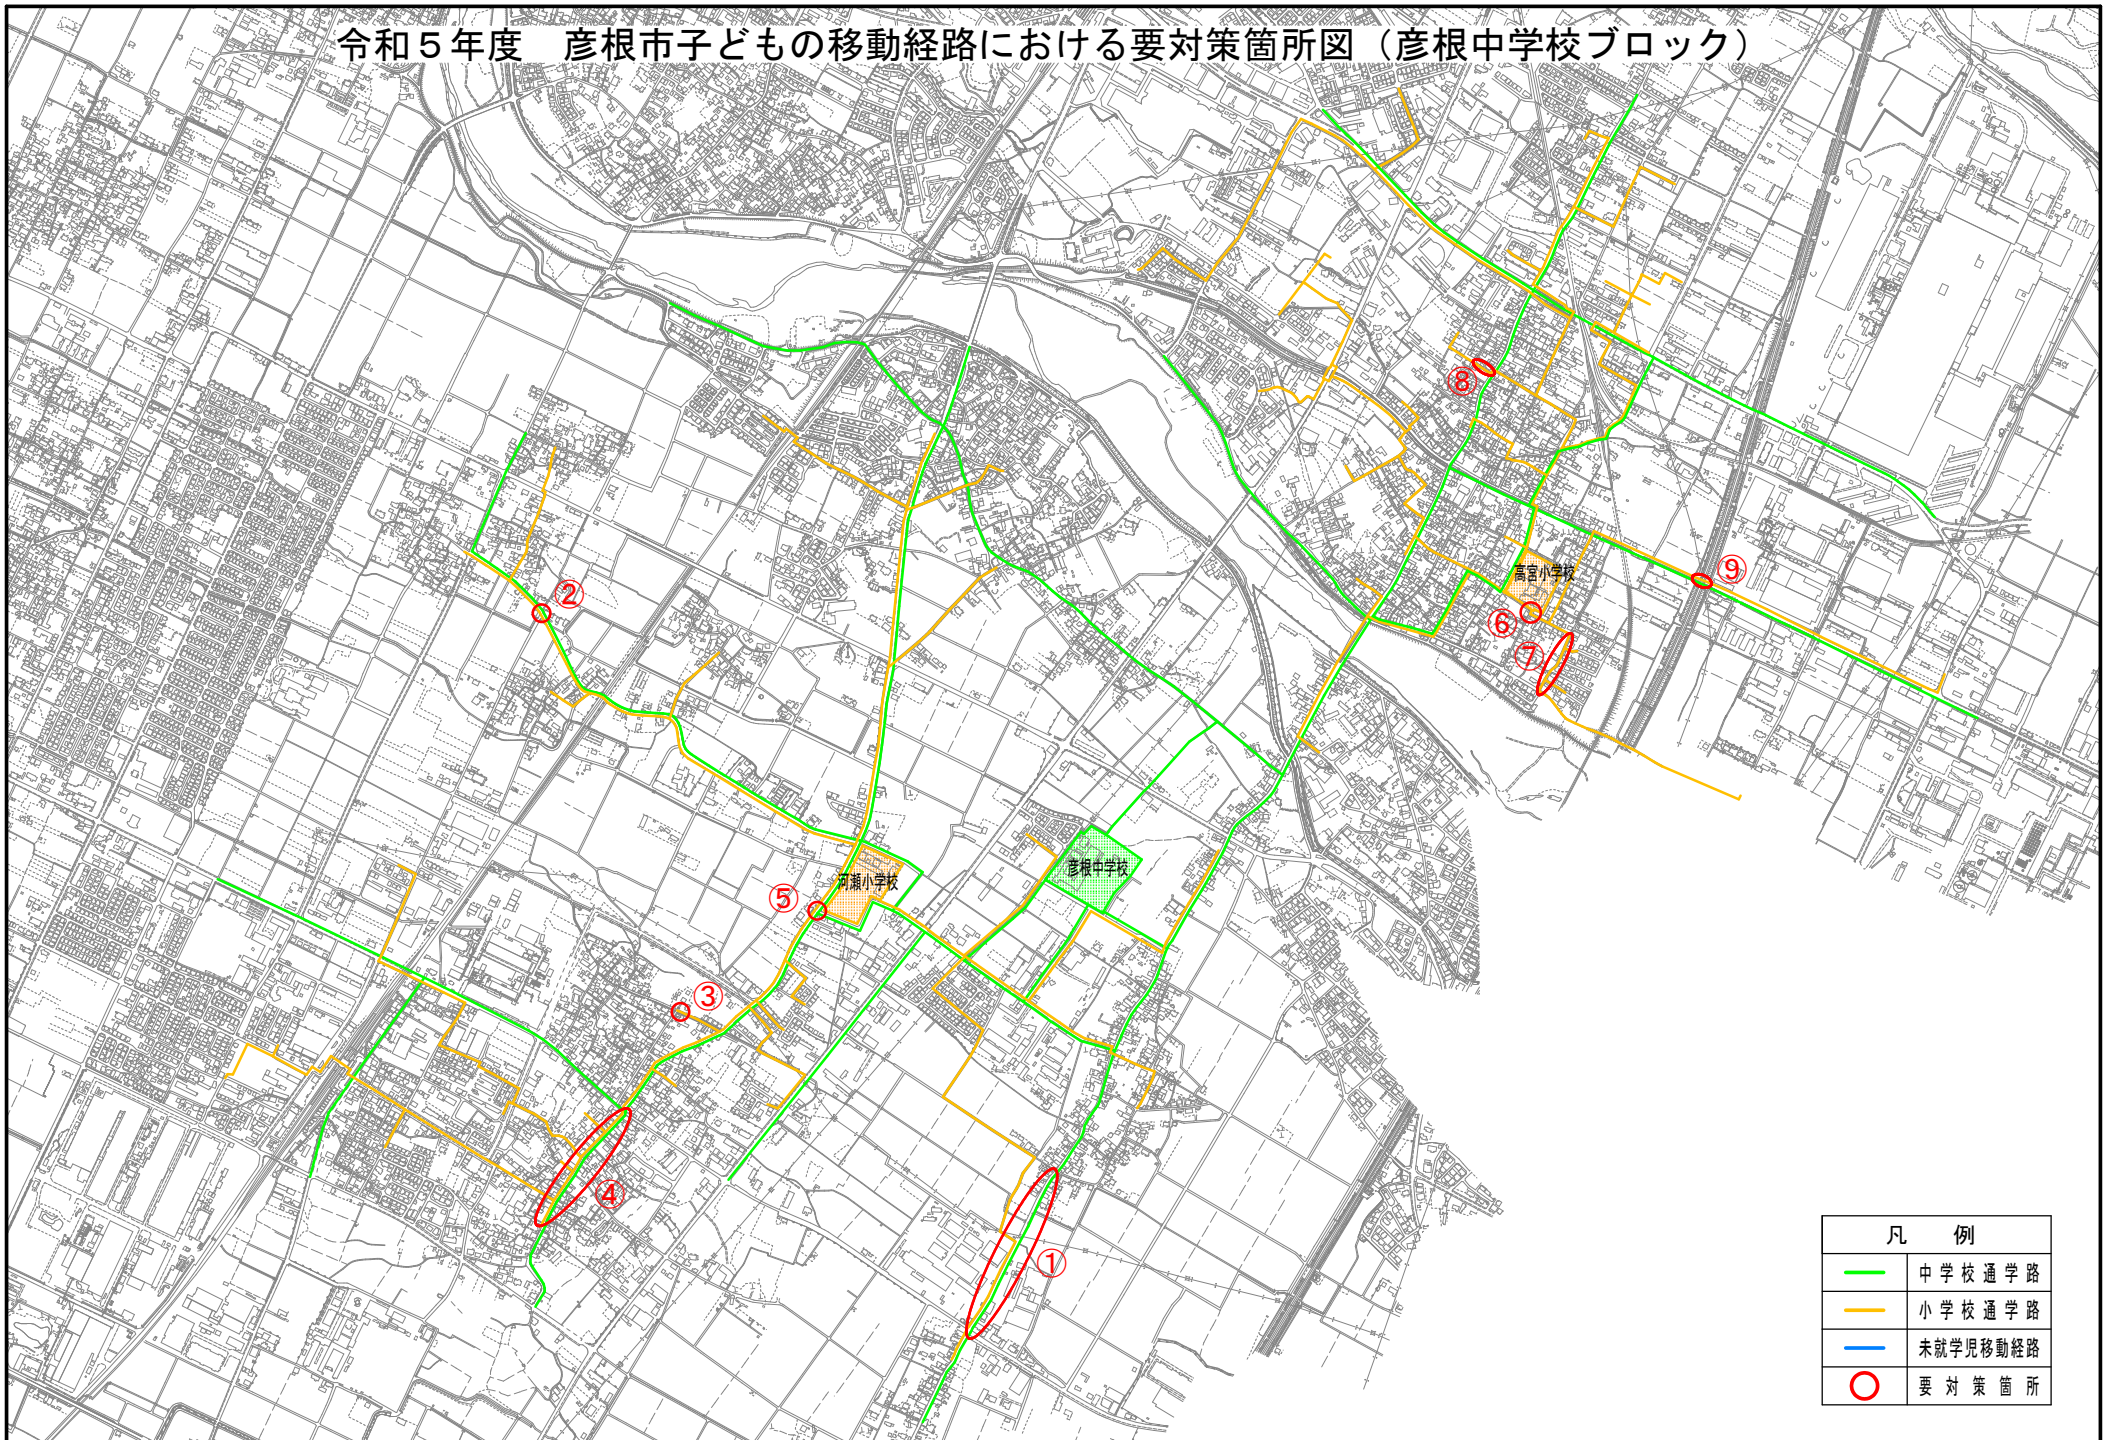
令和5年度 彦根市子どもの移動経路における要対策箇所図（彦根中学校ブロック）

No.		箇所名・住所	移動経路の状況・危険の内容	対策内容	事業主体	進捗状況
①	中学校通学路	出町の信号の交差点	中山道の道幅が狭く、植木もあるので自動車から自転車を目視しづらい。	外側線の引き直し（路側帯の拡幅）	彦根市	済
②	小学校通学路	辻堂から学校に向かう道 三叉路	抜け道になっていて車どおりが多い。横断歩道がついているが蓮台寺方面からくる車にはわかりにくくスピードが速い。	交差点マークの設置 ポストコーン設置検討	彦根市	済
③	小学校通学路	河瀬神社前	河瀬神社前T字路付近の河川に柵がなく落下する危険がある。	学校での安全指導	学校	済
④	小学校通学路	学校から駅前に向かう道 南川瀬町内	細い道を多くの児童が通る。車が通る際にはよけるスペースがない。	学校での安全指導	学校	済
⑤	小学校通学路	学校南側駐車場近くの横断歩道	多くの児童が横断するが、横断歩道があることがわかりにくい。	横断歩道のカラー化 交差点マークの設置	彦根市	済
⑥	小学校通学路	学校東門前 変形T字路	ここ最近の宅地開発・分譲に伴い、狭い学校前道路の交通量が以前の何倍にも増えている。自動車の往来が激しく随所に危険を感じる	外側線の引き直し 交差点マークの設置	彦根市	済
⑦	小学校通学路	南東出域内各所の路側帯	路側帯が経年劣化により剥離し消滅している。路上に駐車する自動車も散見される。	外側線の引き直し	彦根市	済
⑧	小学校通学路	中北町内東西通り付近の路側帯	路側帯が経年劣化により剥離し消滅している。路上に駐車する自動車も散見される。	外側線の引き直し グリーンベルト設置	滋賀県 彦根市	済
⑨	小学校通学路	多賀道新幹線ガード下付近	多賀道新幹線ガード下付近は未整備のため、歩道スペースが狭くなっている。	道路拡幅	彦根市	済

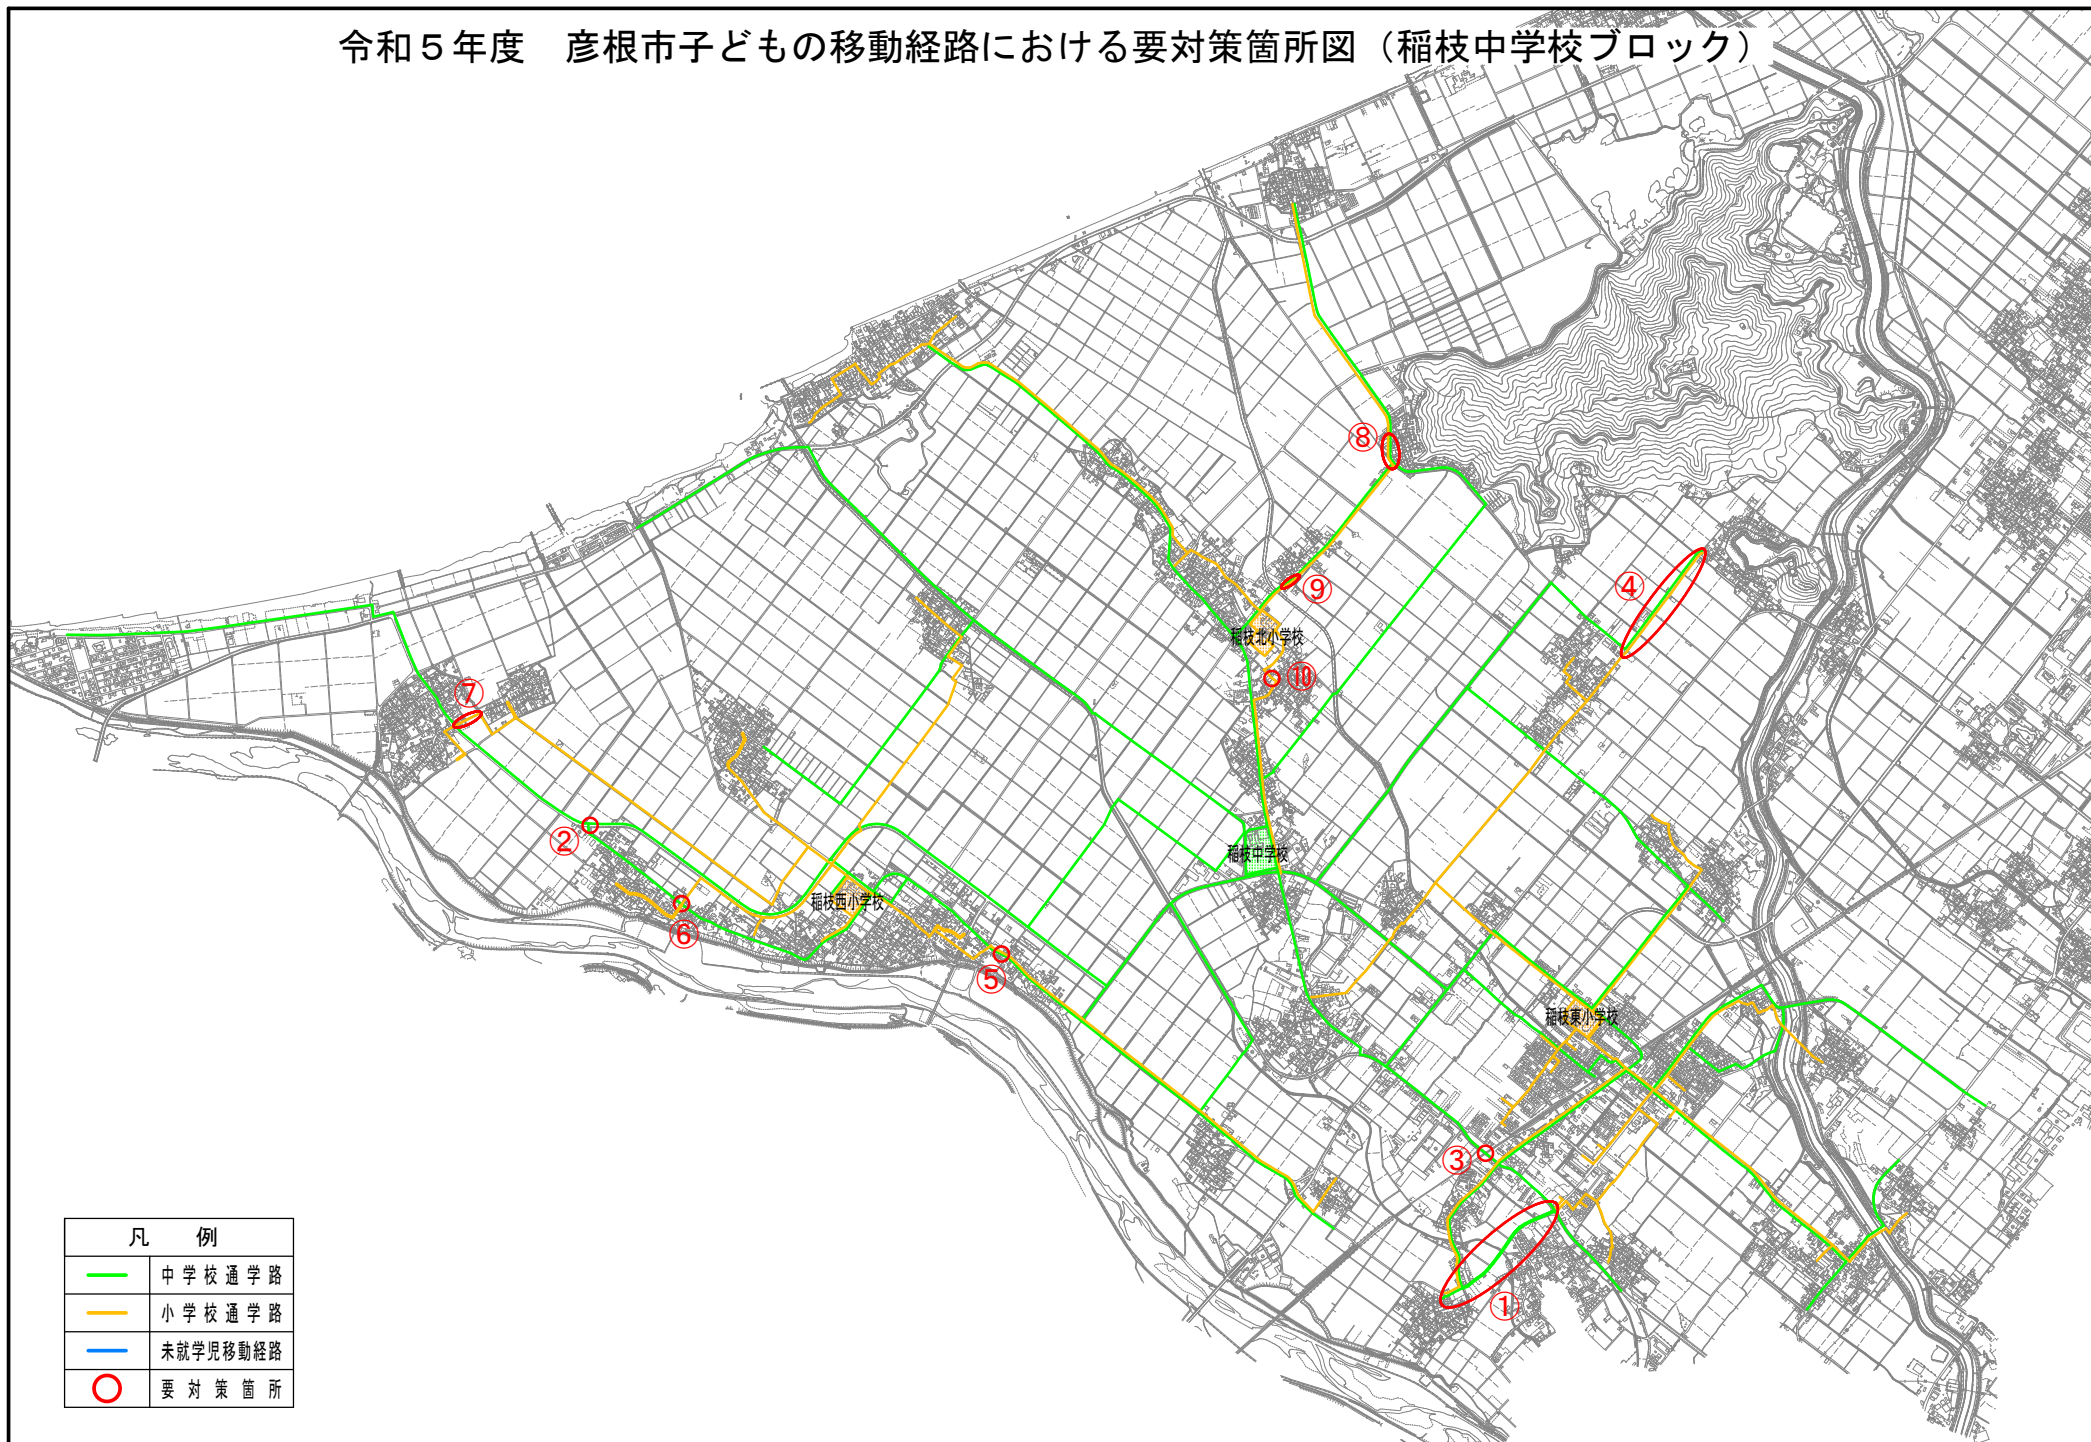
# 令和5年度 彦根市子どもの移動経路における要対策箇所図（稲枝中学校ブロック）

No.		箇所名・住所	移動経路の状況・危険の内容	対策内容	事業主体	進捗状況
①	中学校 通学路	野良田町の信号から服部町につながる道	歩道が途中からなく、路側帯も狭くて危険である。	外側線の引き直し 注意喚起文字の路面標示	彦根市	済
②	中学校 通学路	県道193号線	歩道が途中で左右入れ替わっているため、交通量の多い道路を途中横断しなくてはならない。	通学路の変更検討	中学校	済
③	小学校 通学路	稲枝町アンダーパス上の通学路（工事中）	ガードレールがなく、車両と接触する危険性が高い。	歩道の整備 転落防止フェンスの設置	滋賀県	済
④	小学校 通学路	稲里町公民館より北の通学路	路側帯が狭く、車両と接触する危険性が高い。	通学路注意の路面標示	彦根市	済
⑤	小学校 通学路	魚元料理屋さん西側水路	水路に柵やグレーチング等がない部分があり、転落の危険がある。	反射板の設置	彦根市	済
⑥	小学校 通学路	田附町自治会館前横断歩道	通学路であることの認識が十分でないため、児童横断時に危険がある。	横断歩道のカラー化 横断者注意の路面標示	彦根市	済
⑦	小学校 通学路	新海町自治会館グラウンド前道路	歩道がないため、自動車運転者に対して、児童通学路であることの注意喚起が必要である。	通学路注意の路面標示	彦根市	済
⑧	小学校 通学路	石寺上西川線 角田橋手前	道幅が狭く、自動車が通ると通行が危険である。	通学路注意の路面標示	彦根市	済
⑨	小学校 通学路	上石寺から下岡部町に入ったグリーンベルト	グリーンベルトと民家の間に側溝があり通行が危険である。	転落防止柵の設置	彦根市	済
⑩	小学校 通学路	上岡部町内の用水路の橋	用水路幅が狭く、用水路に落下する危険がある。	児童への注意喚起	学校	済
