## 令和５年度 彦根市子どもの移動経路における要対策箇所一覧（彦根中学校ブロック）

令和5年度 彦根市子どもの移動経路における要対策箇所図（彦根中学校ブロック）

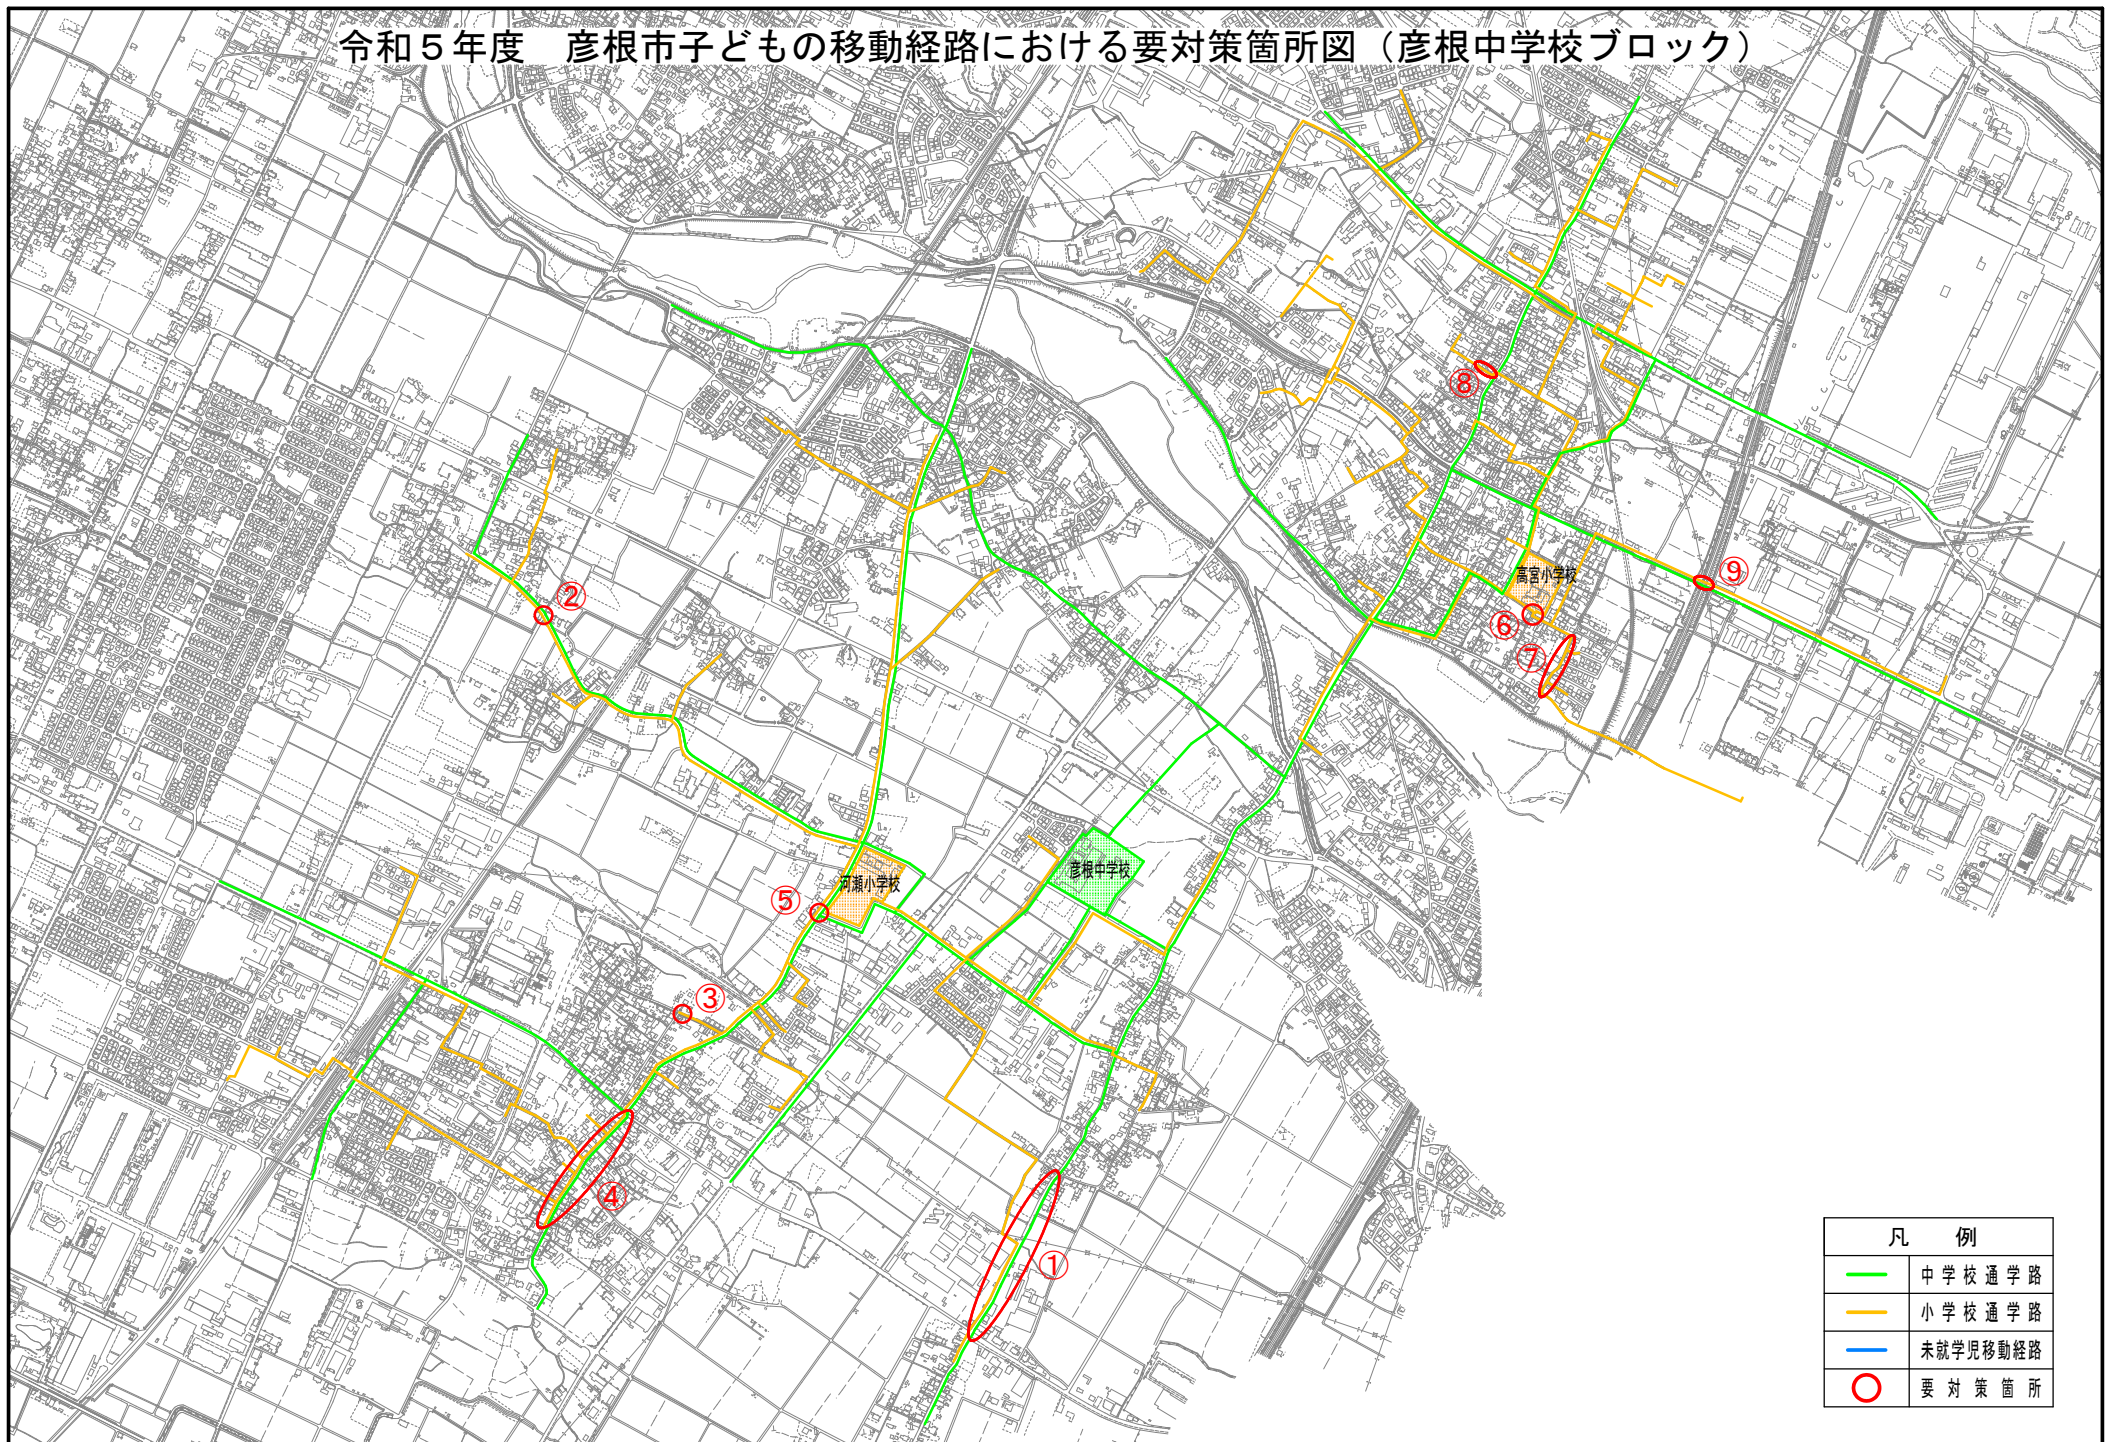
| No. | | 箇所名・住所 | 移動経路の状況・危険の内容 | 対策内容 | 事業主体 | 進捗状況 |
|---|---|---|---|---|---|---|
| ① | 中学校<br>通学路 | 出町の信号の交差点 | 中山道の道幅が狭く、植木もあるので自動車から自転車を目視しづらい。 | 外側線の引き直し（路側帯の拡幅） | 彦根市 | 済 |
| ② | 小学校<br>通学路 | 辻堂から学校に向かう道 三叉路 | 抜け道になっていて車どおりが多い。横断歩道がついているが蓮台寺方面からくる車にはわかりにくくスピードが速い。 | 交差点マークの設置<br>ポストコーン設置検討 | 彦根市 | 済 |
| ③ | 小学校<br>通学路 | 河瀬神社前 | 河瀬神社前Ｔ字路付近の河川に柵がなく落下する危険がある。 | 学校での安全指導 | 学校 | 済 |
| ④ | 小学校<br>通学路 | 学校から駅前に向かう道 南川瀬町内 | 細い道を多くの児童が通る。車が通る際にはよけるスペースがない。 | 学校での安全指導 | 学校 | 済 |
| ⑤ | 小学校<br>通学路 | 学校南側駐車場近くの横断歩道 | 多くの児童が横断するが、横断歩道があることがわかりにくい。 | 横断歩道のカラー化<br>交差点マークの設置 | 彦根市 | 済 |
| ⑥ | 小学校<br>通学路 | 学校東門前 変形Ｔ字路 | ここ最近の宅地開発・分譲に伴い、狭い学校前道路の交通量が以前の何倍にも増えている。自動車の往来が激しく随所に危険を感じる | 外側線の引き直し<br>交差点マークの設置 | 彦根市 | 済 |
| ⑦ | 小学校<br>通学路 | 南東出域内各所の路側帯 | 路側帯が経年劣化により剥離し消滅している。路上に駐車する自動車も散見される。 | 外側線の引き直し | 彦根市 | 済 |
| ⑧ | 小学校<br>通学路 | 中北町内東西通り付近の路側帯 | 路側帯が経年劣化により剥離し消滅している。路上に駐車する自動車も散見される。 | 外側線の引き直し<br>グリーンベルト設置 | 滋賀県<br>彦根市 | 済 |
| ⑨ | 小学校<br>通学路 | 多賀道新幹線ガード下付近 | 多賀道新幹線ガード下付近は未整備のため、歩道スペースが狭くなっている。 | 道路拡幅 | 彦根市 | 済 |
