令和6年度 彦根市子どもの移動経路における要対策箇所一覧（東中学校ブロック）

令和6年度 彦根市子どもの移動経路における要対策箇所図（東中学校ブロック）

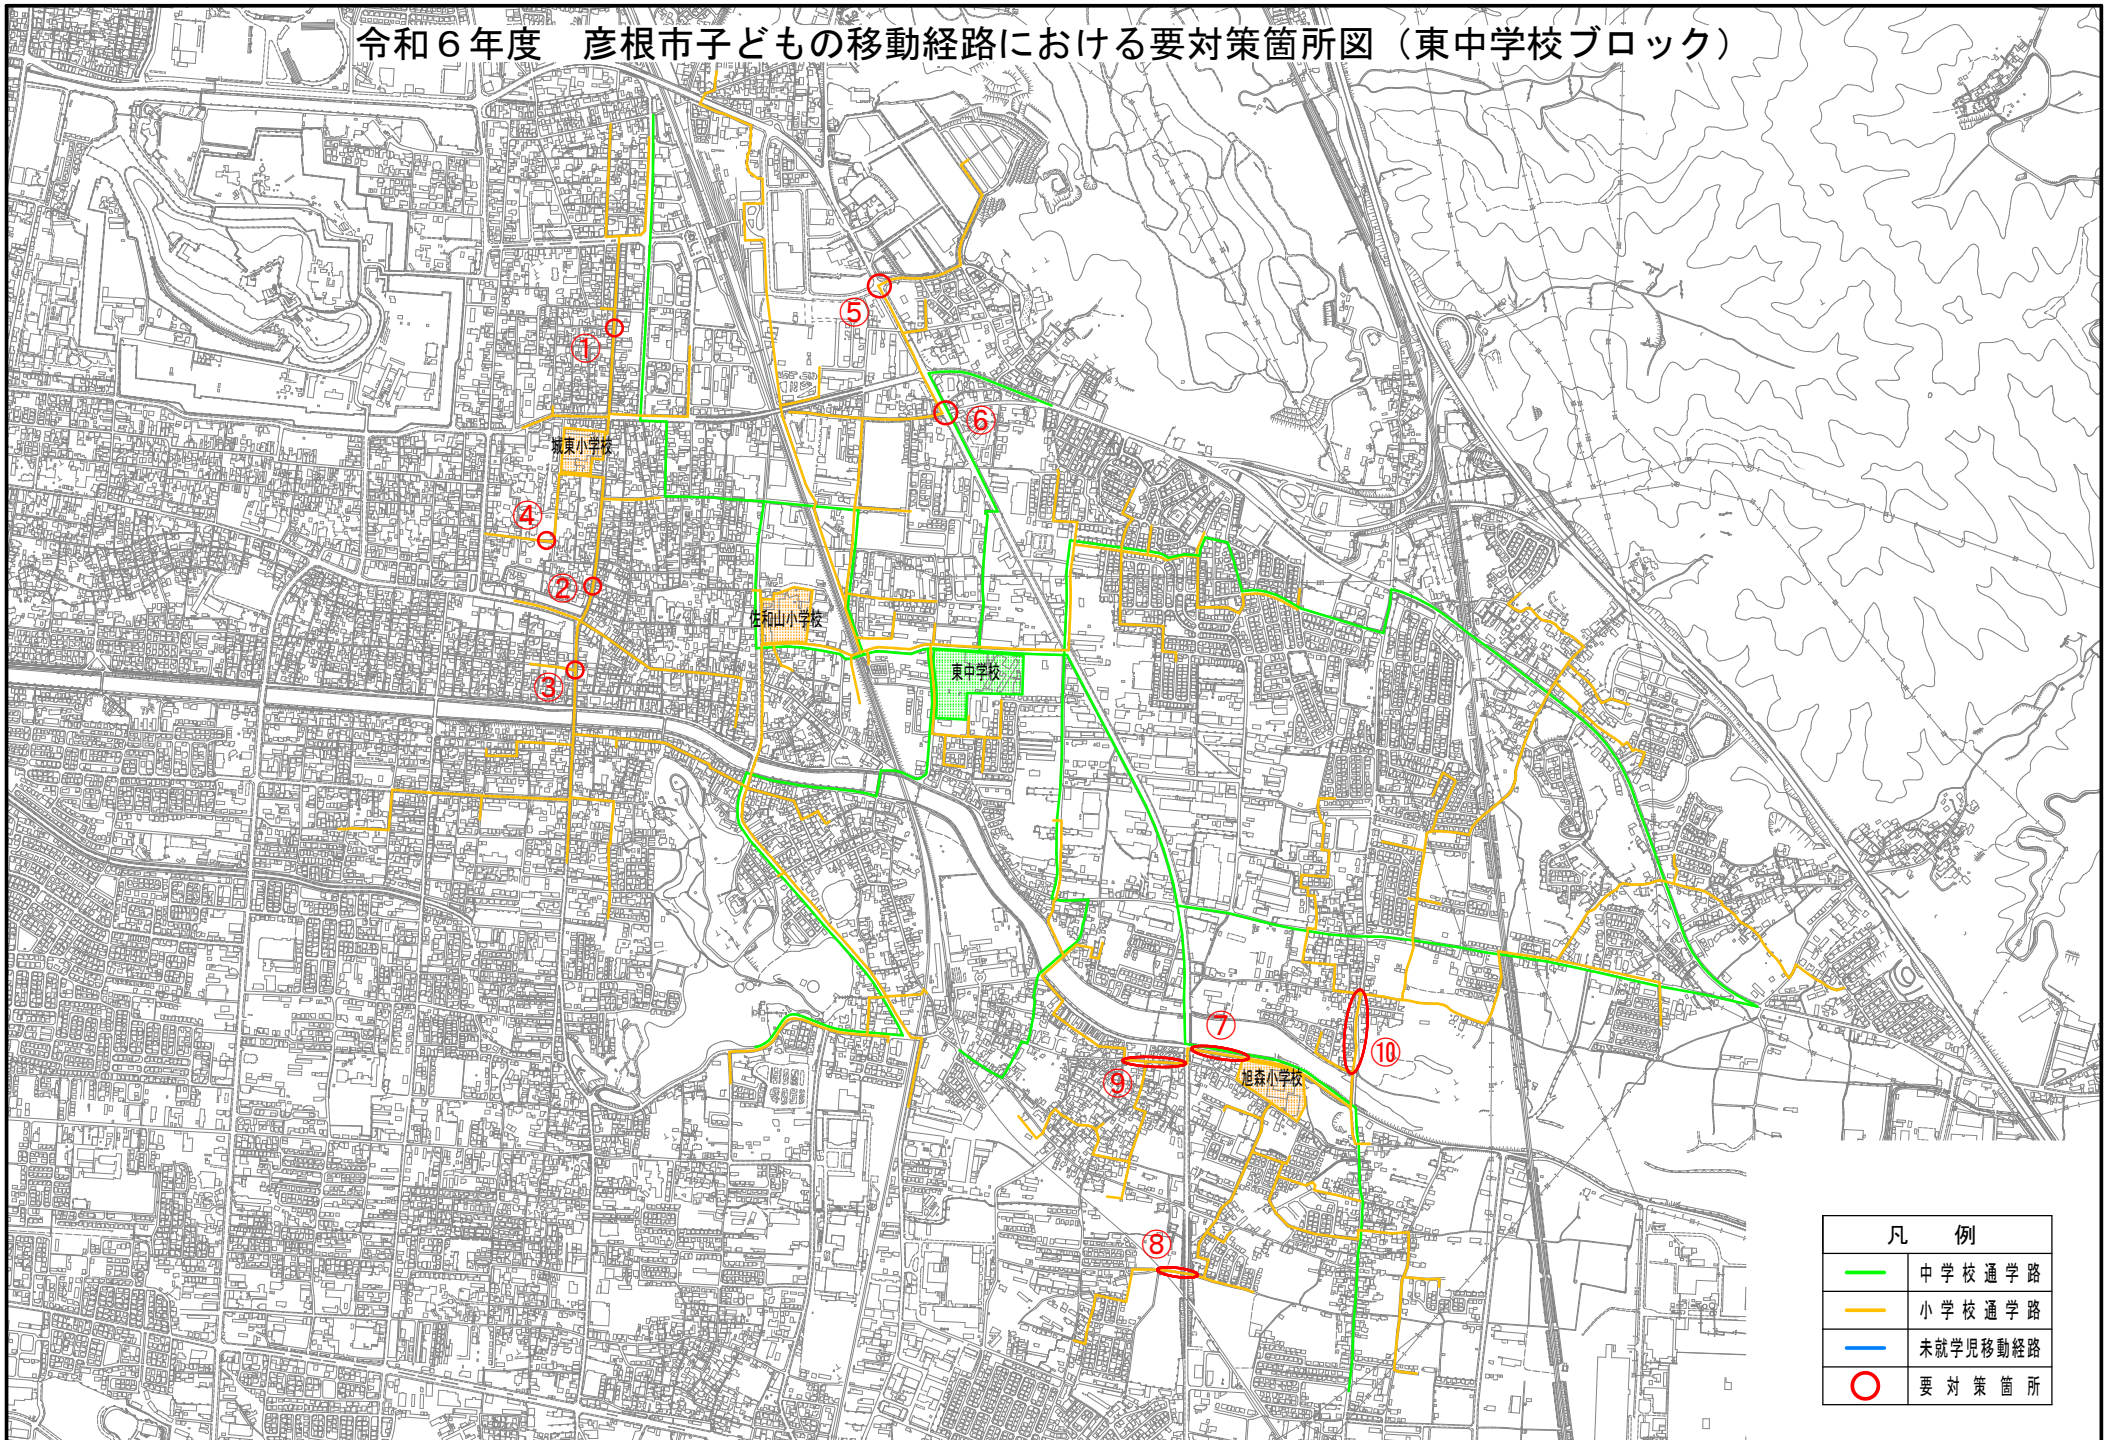
No.		箇所名・住所	移動経路の状況・危険の内容	対策内容	事業主体	進捗状況
①	小学校 通学路	京町3丁目 みやおえん横	歩道脇の溝にふたがなく、足を踏み外し落ちてしまう可能性がある。	デリネーター設置 学校での安全指導	彦根市 学校	済
②	小学校 通学路	錦町 渡辺薬局横	歩道脇の溝にふたがなく、足を踏み外し落ちてしまう可能性がある。	デリネーター設置 学校での安全指導	彦根市 学校	済
③	小学校 通学路	芹橋町 リバーサイド橋本通り T字路	非常に見づらい交差点となっており、脇道の車から歩道にいる児童に気付けない可能性がある。	停止指導線の設置	彦根市	済
④	小学校 通学路	中央町 モルック公園前道路	公園沿の溝にふたがなく、足を踏み外し落ちてしまう可能性がある。	学校での安全指導	学校	済
⑤	小学校 通学路	駅東町10 国道八号線の信号「彦根駅東口」 飲食店「スシロー」の交差点	自動車通行量が多く、横断に危険が伴う可能性が大きい。	待機場所の防護柵設置（3箇所） 路面標示（カラー化）検討	国	R7以降
⑥	小学校 通学路	外町 外町南交差点	国道8号を横断する交差点であるが、待機場所が狭く大型車による巻き込み事故の危険性がある。	待機場所の確保検討	国 彦根市	R7以降
⑦	小学校 通学路	東沼波町 旭森小学校運動場北側～旭橋交差点	運動場西寄りから旭橋交差点までは、柵がない。多くの児童が登下校しており、車道にはみ出す危険性がある。	防護柵の設置	彦根市	R7以降
⑧	小学校 通学路	東沼波町 国道8号線高架下～近江鉄道踏切	道幅が狭く、踏切については、自動車の侵入が禁止されているにも関わらず、自動車が通行している。	通行規制の予告標識設置	警察	済
⑨	小学校 通学路	東沼波町 旭橋交差点南歩道橋西降口からびわこ薬品付近T字路まで	道幅が狭いにも関わらず、朝の通勤時間等は抜け道として交通量が多くなる。	数年後30km/h規制になる予定 学校での安全指導 一部通学路の変更検討	警察 学校	R7以降
⑩	小学校 通学路	地藏町 中山道 大堀橋北から北へ点滅信号 までの間	自動車の交通量が多く道路幅が狭いため、児童のすぐそばを自動車が通行している状況で接触の危険がある。	学校での安全指導	学校	済

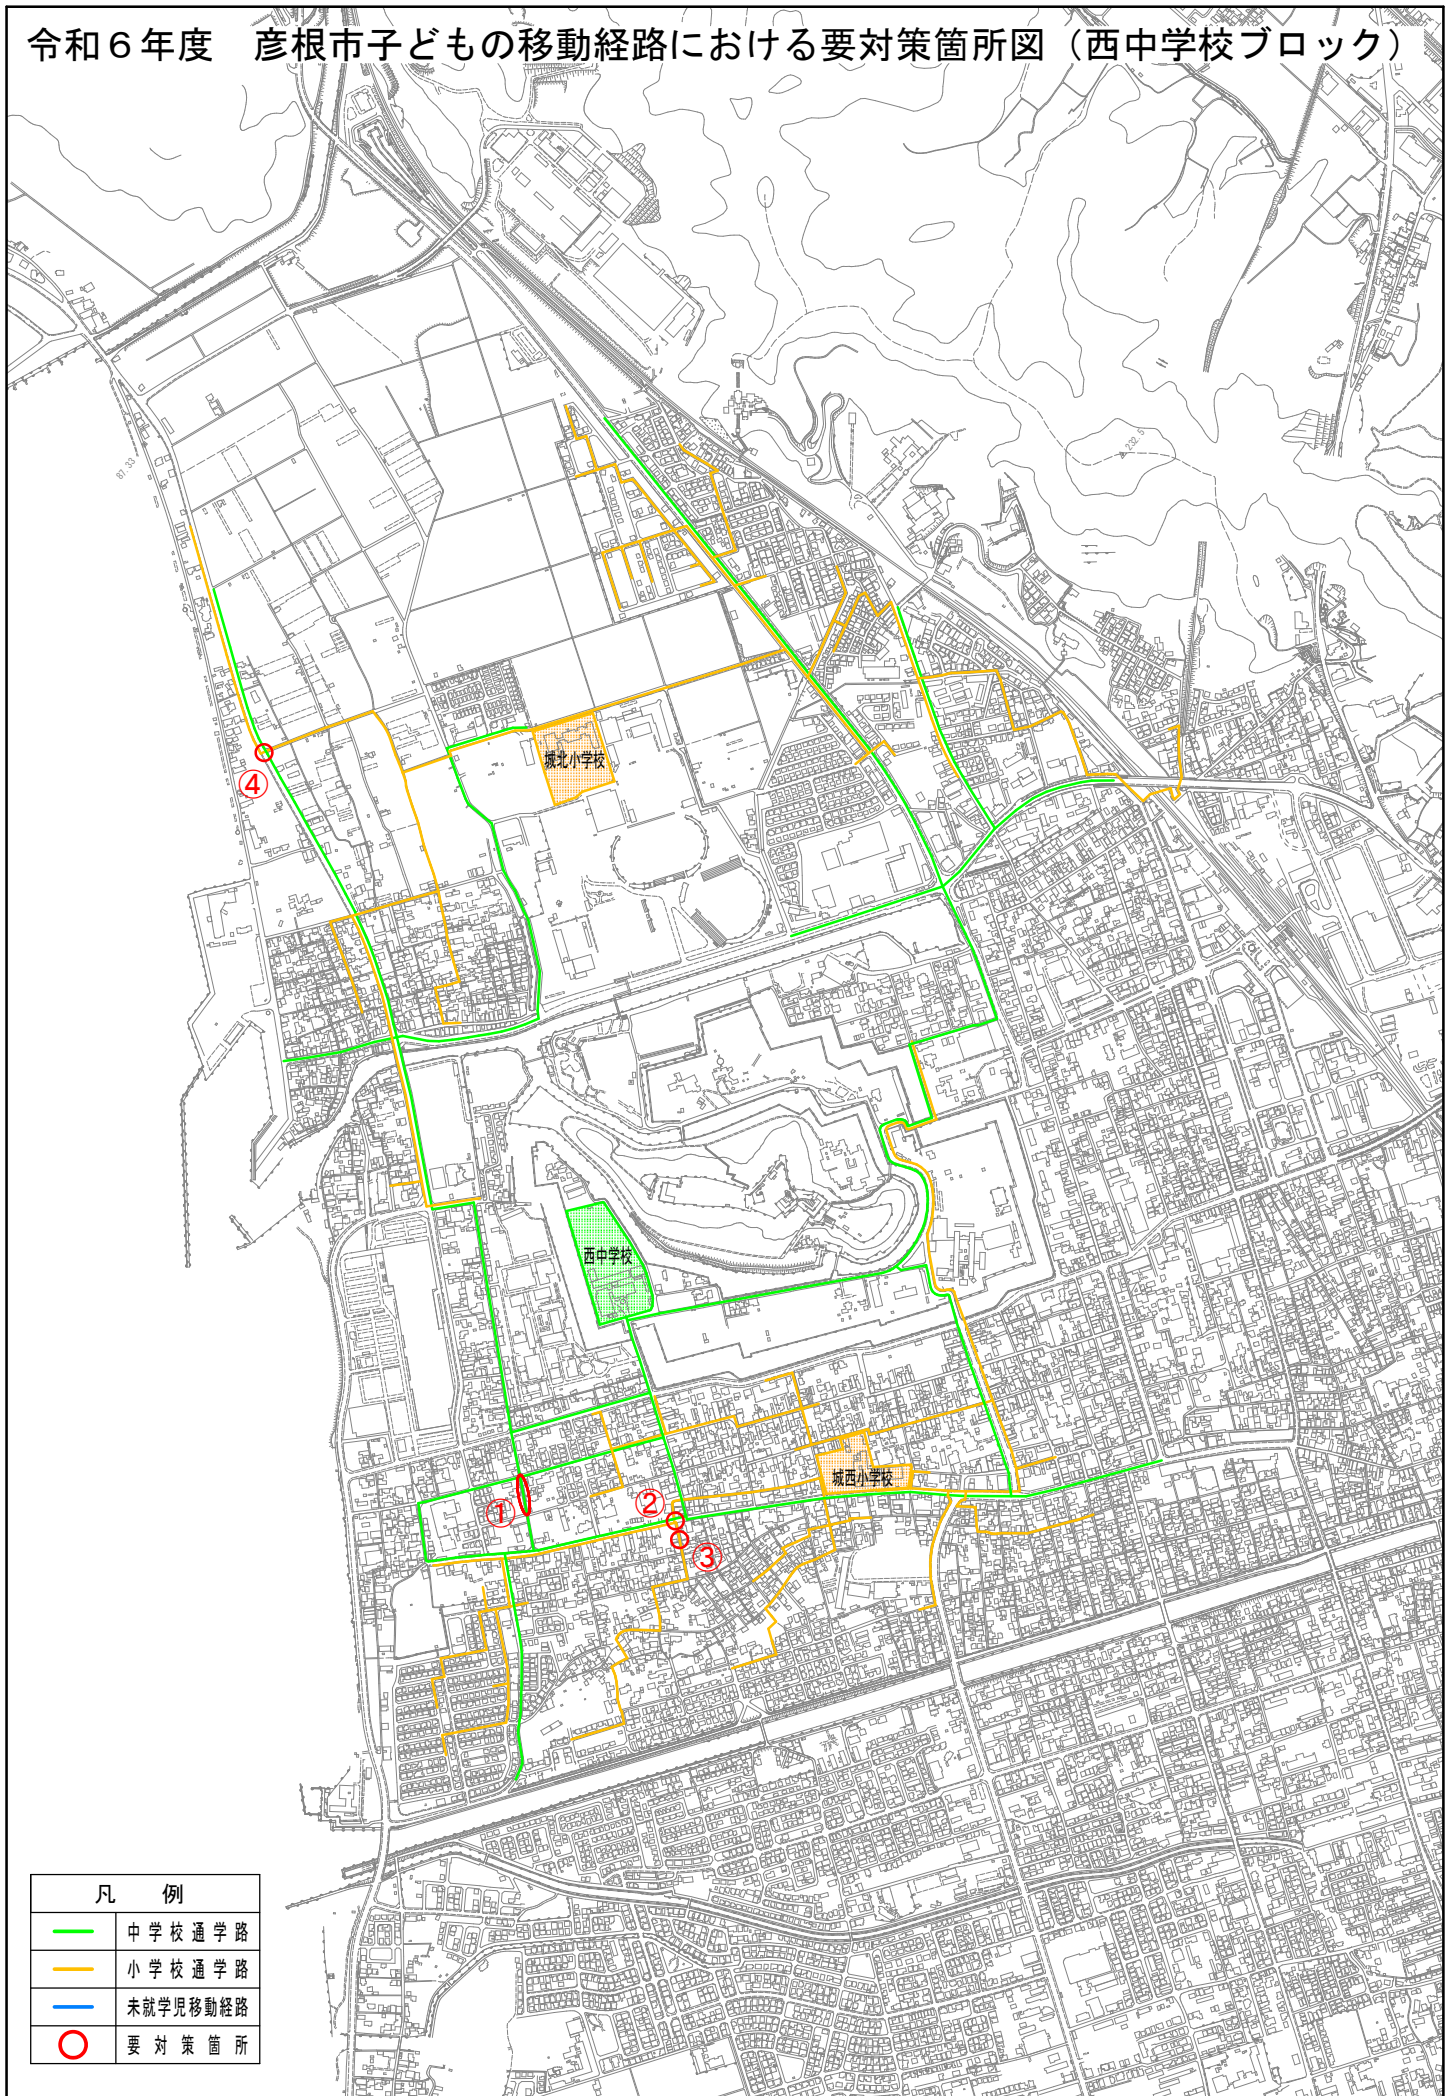
令和6年度 彦根市子どもの移動経路における要対策箇所図（西中学校ブロック）

No.		箇所名・住所	移動経路の状況・危険の内容	対策内容	事業主体	進捗状況
①	中学校 通学路	城町 城町2丁目 県道2号線 (大津能登川長浜線)	道路が狭く、登校する生徒と通行する車が近く危ない。	溝の暗渠化による路肩スペースの確保	滋賀県	R7以降
②	小学校 通学路	城町2丁目 県道2号線「城町」の点滅信号付近	点滅信号があるが、見通しが悪く、信号の切り替わり時等に児童が飛び出してしまう可能性がある。	学校での安全指導	学校	済
③	小学校 通学路	栄町 栄町2丁目1-4	老朽化した家があり、瓦等が落ちてくる可能性がある。	学校での安全指導	学校	済
④	小学校 通学路	松原町 大津能登川長浜線四つ川コンビニ前 交差点	湖周道路を渡る際、横断歩道しかないが、車の通行量が多く、スピードも速い。また、現地は緩いカーブのため見通しが悪く、危険である。	南向き車線のダイヤモンドのグリーン化 横断歩道に反射シート設置 信号機設置の検討	滋賀県 警察	済 済 R7以降

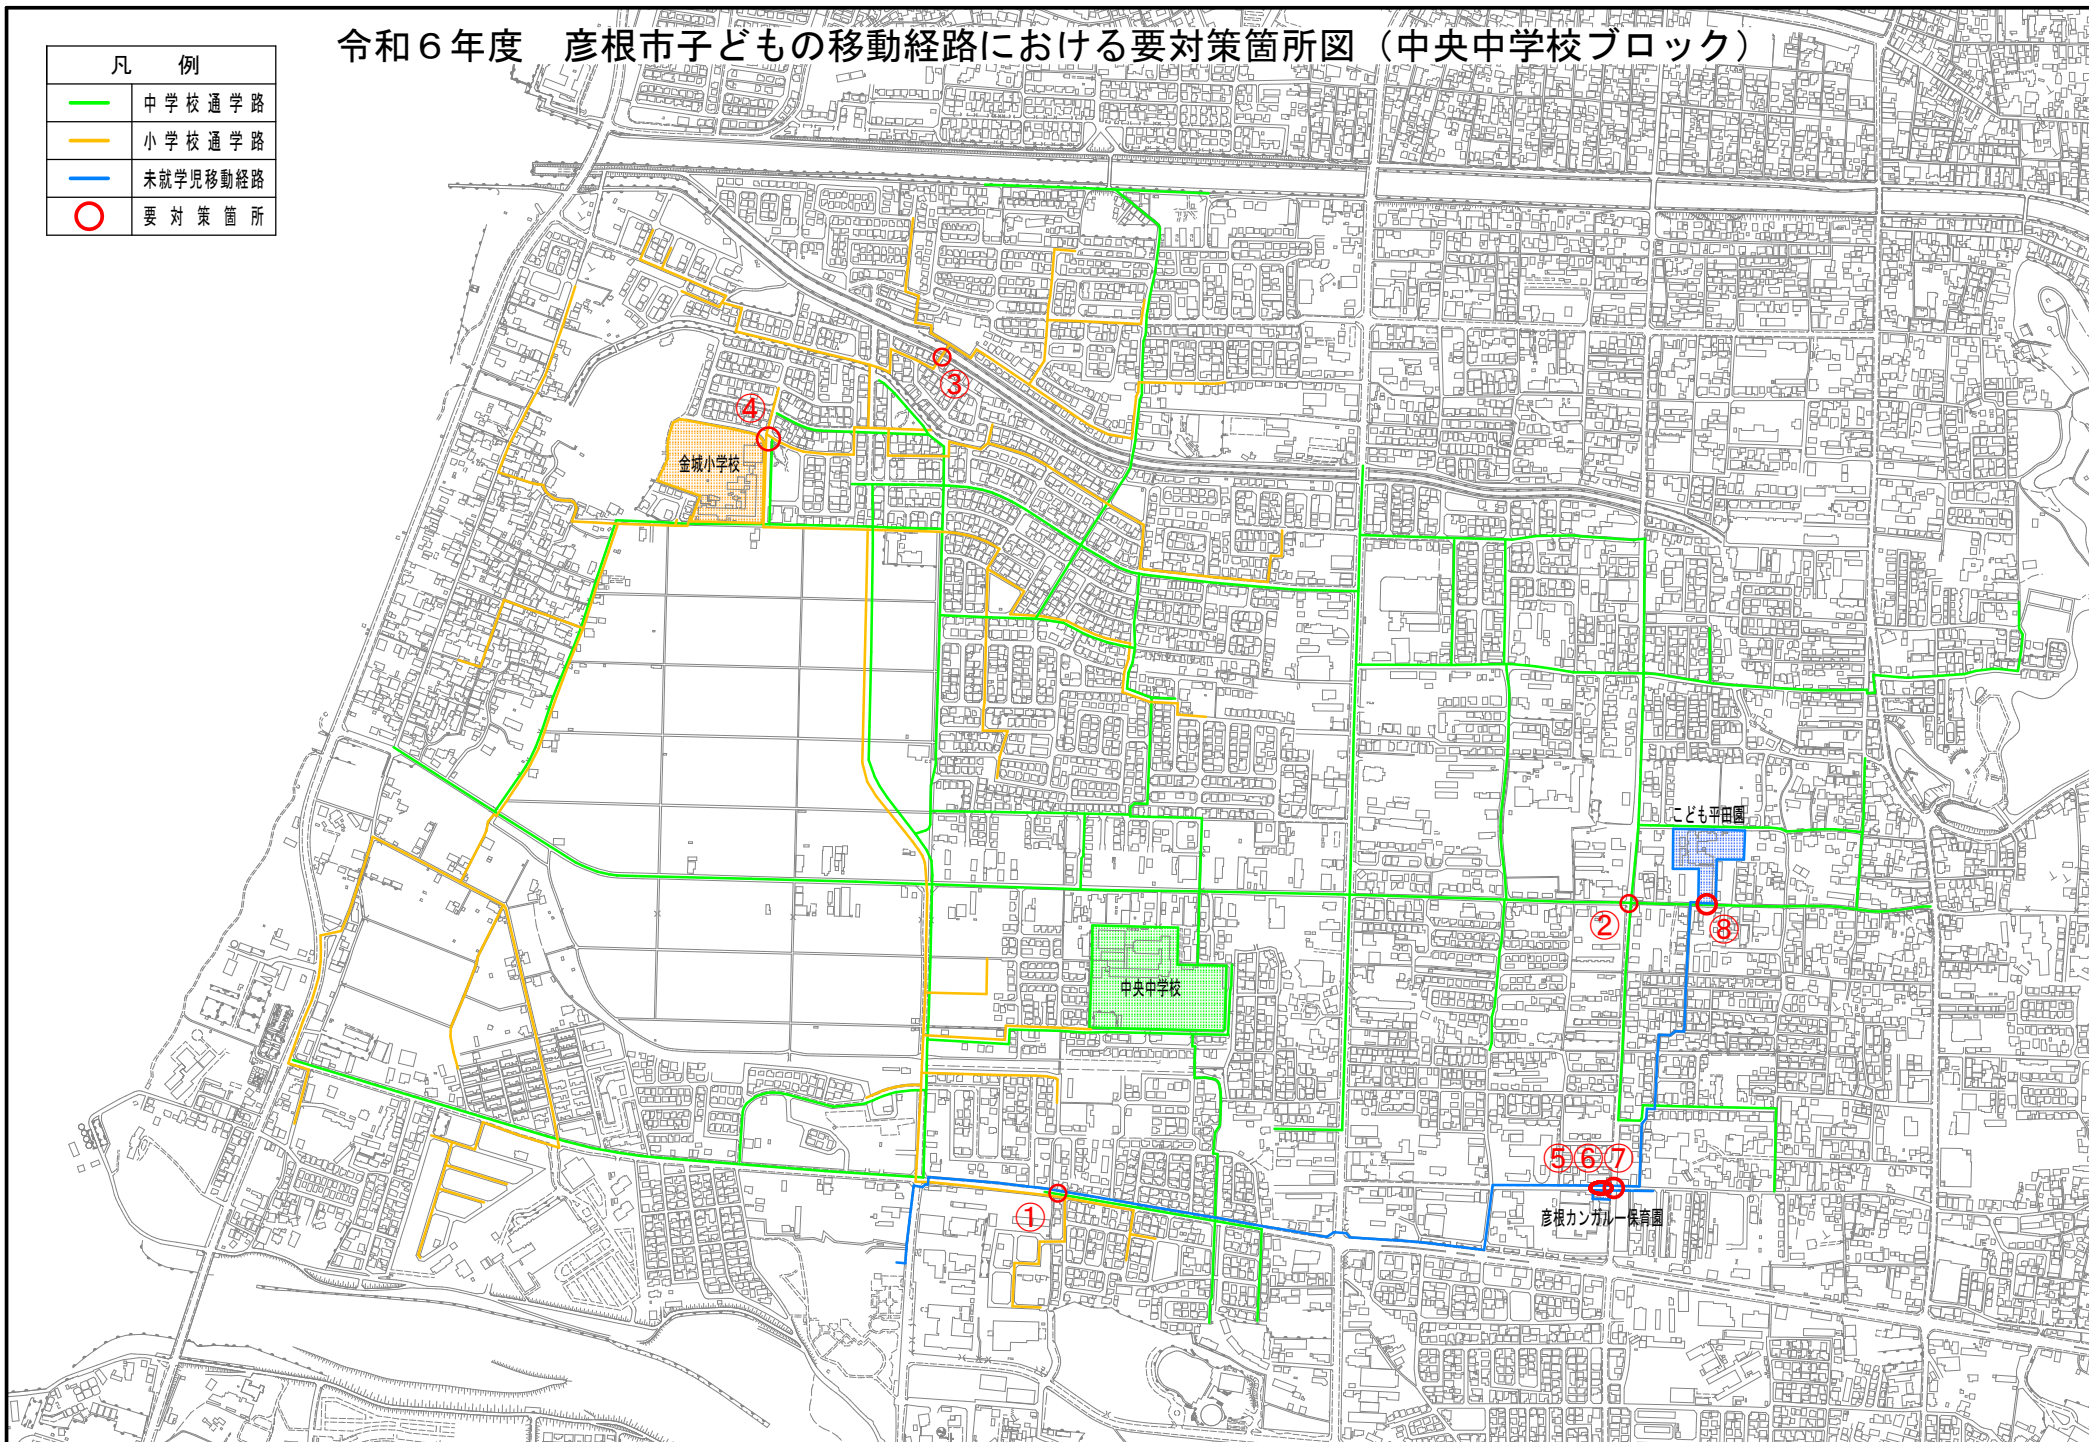
令和6年度 彦根市子どもの移動経路における要対策箇所図（中央中学校ブロック）

No.		箇所名・住所	移動経路の状況・危険の内容	対策内容	事業主体	進捗状況
①	中学校 通学路	西今町 くすのき通り・つじ泌尿器科の交差点	横断歩道がないため、生徒が遠回りをして通学しなくてはいけない。	電柱の移設 横断歩道の移設	彦根市 警察	R7以降
②	中学校 通学路	平田町 八丁目南北通り交差点(グリーン永井さん前)	非常に狭く、退避できる場所もないため、生徒と自動車等の接触が心配される。	路面標示の設置 外側線の引き直し	彦根市	R6以降
③	小学校 通学路	長曾根南町 大藪町 みどり第5公園先の白橋を渡ったところ	新道が開通したことによって、新道からの車が増え、スピードを出して通過していく。児童が階段を上がって横断するとき、左側の家の陰となって見通しが悪く危険である。	路面標示の設置 階段の改修による待機場所の確保	彦根市	R7以降
④	小学校 通学路	大藪町 金城小学校前（体育館近く）	集団登校・下校する際に児童が横断する場所となっている。数年前に白い印はつけていただいたが、運転手にはそこが横断箇所という認識が少なく、危険である。	白線引き直し 交差点マーク引き直し 横断歩道設置検討	彦根市 警察	R6以降

No.		箇所名・住所	移動経路の状況・危険の内容	対策内容	事業主体	進捗状況
⑤	未就学児 移動経路	戸賀町 かんがる一保育園園舎前	・ 乳児棟から幼児棟へ移動の際、横断歩道に出るまでの園舎前の歩道が狭く溝もあり、一列で歩いていても車がすぐそばを走行する為、非常に危険。 ・ 園舎前の歩道を歩いている時に交差点より侵入する車が、左折の場合は内側を曲がってきて、歩行者にぶつかりそうになることがある。前から直進してくる車、右折で園の方向に走ってくる車も同様に歩道に入り込むことがあり、非常に危険。	・ 自転車横断帯の撤去及び外側線の復旧 ・ 横断歩道明瞭化ライン補修 ・ 自転車通行ライン削除、横断歩道位置変更	警察署	済
⑥	未就学児 移動経路	戸賀町 かんがる一保育園園舎横の横断歩道の待機場所	・ 信号待ちの歩道はあるが、左折の車が内回りで曲がってくるので、待機している時に危ない。また、交差点の事故も多く、信号待ちの所に車がぶつかることが多いので非常に危険。	・ ポストコーンを設置	彦根市	済
⑦	未就学児 移動経路	戸賀町 かんがる一保育園園舎向かいの横断歩道	・ 横断先の道幅が狭く、溝もあり、歩道が無い為、歩くのが非常に危険。	・ ゴミ集積所の移設 ・ 溝蓋の設置 ・ 柵を撤去し、溝を暗渠化	彦根市	済
⑧	未就学児 移動経路	平田町 平田こども園園舎前の駐車場の横断歩道	・ 登園時に車両の通行が多く、危険である。	・ 横断歩道の高輝度シート ・ 横断歩道の間にグリーンの線を設置 ・ 注意喚起文字（横断者注意）設置 ・ 園前の横断歩道は明瞭化 ・ 横断歩道標識、横断歩道近くに移設	彦根市 警察署	済

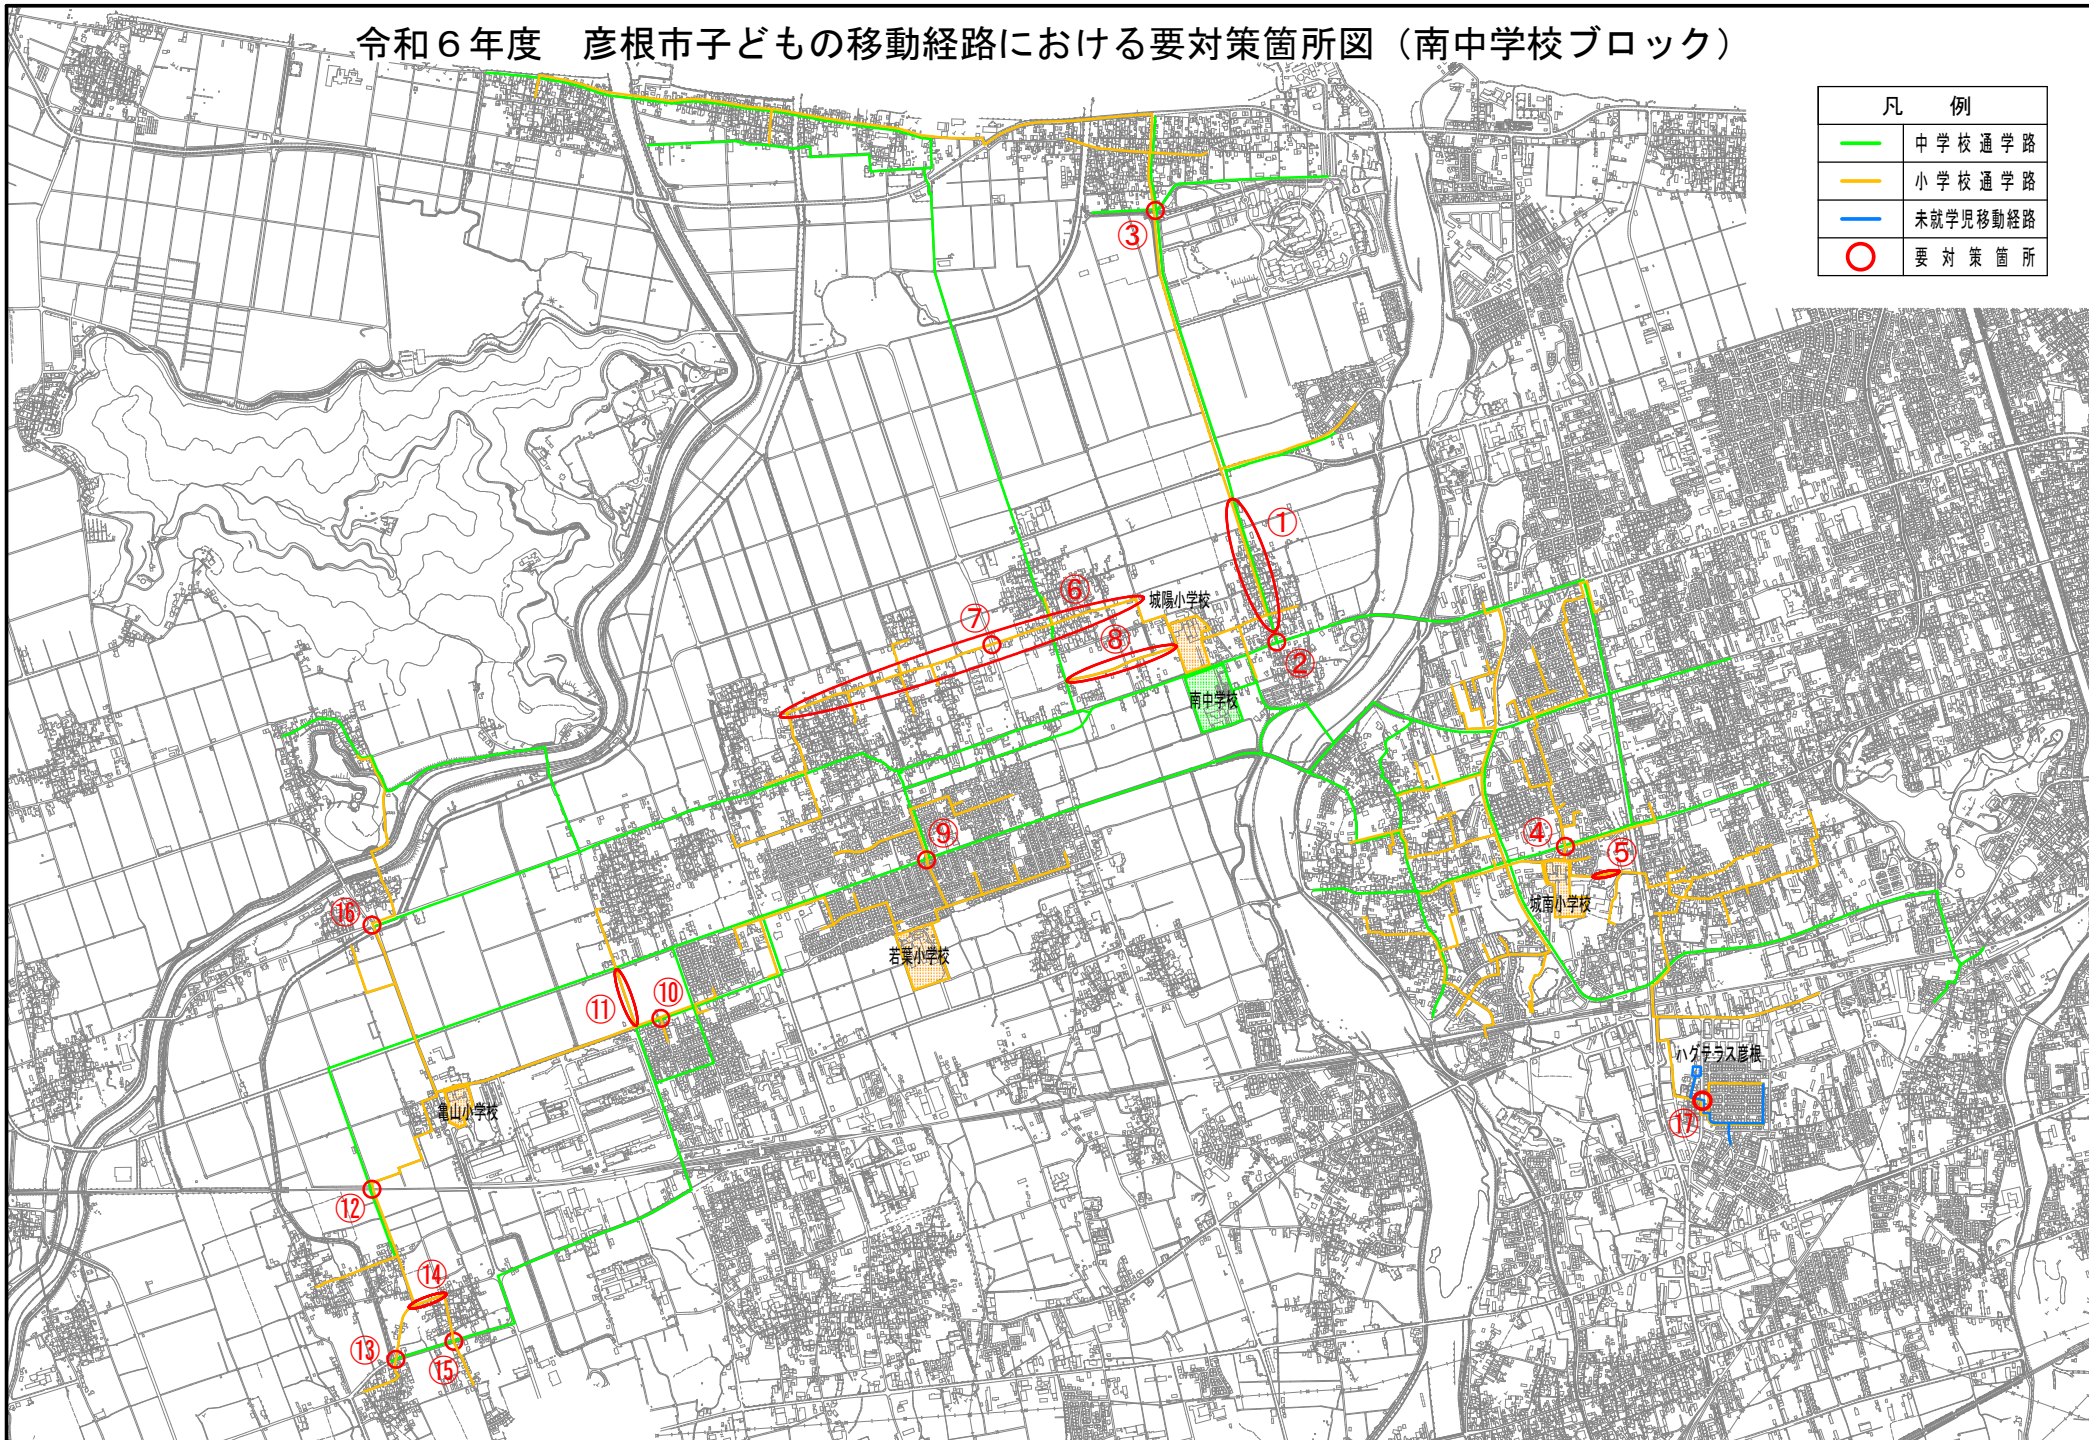
令和6年度 彦根市子どもの移動経路における要対策箇所図（南中学校ブロック）

No.		箇所名・住所	移動経路の状況・危険の内容	対策内容	事業主体	進捗状況
①	中学校 通学路	開出今町 県道197号線開出今町内	児童生徒の通学路に設定されていることや、児童のバス通学、朝夕の自動車交通量の増大により、登下校時のずれ 違いによる接触等の危険がある。	通学路注意の路面標示 横断歩道に反射シート設置	滋賀県 警察	R6以降
②	中学校 通学路	開出今町 県道2号線開出今町の信号	交通量が多く、横断時に右折や左折の自動車と接触しそうなことがある。	横断歩道のグリーン化	滋賀県	R6以降
③	中学校 通学路	八坂町 県道197号線 県立大学近くの交差点	停止線を越えて停止する車が多く、自転車通学の生徒とぶつかりそうなことがある。	学校での注意喚起	学校	済
④	小学校 通学路	西今町 消防署前点滅信号	点滅信号を押すタイミングによって、赤信号に変わる時間が大きく異なり、自動車が停車できないことが多い。ま た、信号に気づかず、赤で侵入してくる自動車が多い。	横断歩道のグリーン化 信号機の時間調整	滋賀県 警察	済
⑤	小学校 通学路	西今町 プロシードアリーナ進入道路から西今町ファミリーマート方向の道	児童登校時に、保育園送迎自動車やくすのき通りからの抜け道として通行する自動車が大変多く、児童との接触を 危惧している。	通学路注意の路面標示引き直し 学校での安全指導	彦根市 学校	R6以降
⑥	小学校 通学路	日夏町～甘呂町 日夏町2554番地地先から学校まで	日夏町から甘呂町にかけて、「通学路注意」の道路表示はあるが、通学路という認識がされにくい。町外の車両の 通り抜けや学校の送迎で、徐行せずに走行する車両も多い。	注意喚起文字の追加	彦根市	済
⑦	小学校 通学路	日夏町 荒神山通り城陽幼稚園前交差点	交通量が多く、スピードが出ている車両が多い。高齢化、少人数化するスクールガードによる見守り、学校での安 全指導だけでは限界がある。	交差点マークの引き直し 横断歩道反射シート設置 標識の設置	彦根市 警察	済
⑧	小学校 通学路	甘呂町 甘呂町360番地付近交差点から学校まで	甘呂町はR6年度から新たに4班ができ、その集合場所から学校までの道路は、グリーンベルトがなく、特に交差 点で東西に走行する車両が減速せず通るため危険。	学校での安全指導	学校	済

⑨	小学校 通学路	日夏町 八丁目南北通り日夏ニュータウン点滅信号付近	多くの児童が利用する点滅信号であるが、待つ場所が狭くて危険。また、道路表示等の色が薄くなっている。	停止線、横断歩道引き直し 歩道溜まり部にポール等の設置検討	彦根市 警察	済
⑩	小学校 通学路	亀山NT3期 パンダ公園近くのT字路	房田方面へ直線では抜ける道のため、町外の人の車がよく通り、スピードも速い時が多い。	グリーンベルト 交差点内延長 一時停止規制検討	彦根市 警察	済
⑪	小学校 通学路	東清崎町 清崎NTから東清崎に向かう道路	道幅も狭く、歩行者と車の接触の危険がある。グリーンロードと車道の境にガードレール設置、もしくは歩道の設 置をお願いしたい。	外側線の引き直し	彦根市	済
⑫	小学校 通学路	千尋・太堂町 JR線路高架下	カーブになっていて、ミラーは設置してあるが、先が見えにくく危険である。	学校での安全指導（土地改良区名義の道路）	学校	済
⑬	小学校 通学路	安食中 点滅信号から榎の道路	点滅信号に気づかずに歩行者用信号が青でも車の進入があり、子供がひかれそうになったこともある。	信号機の時間調整	警察	済
⑭	小学校 通学路	榎町 榎町から安食中までの道路	道沿いのグリーンベルトが狭い。すぐ横に溝もあり、危ない。通学路注意の看板が色あせて見にくい。	部分狭窄検討→ポストコーンによる部分狭窄 学校での安全指導	彦根市 学校	済
⑮	小学校 通学路	榎町 榎町から榎町東交差点	スピードを出す車が多く、止まってくれる車も少なく児童が渡る際に危険。榎町および、榎町東交差点では、赤で も進入してくる車があり危険。	学校での安全指導	学校	済
⑯	小学校 通学路	西清崎町 賀田山町西信号機	交通量が多く、横断歩道が見落とされやすい。	外側線引き直し 歩行者用信号機の設置検討	滋賀県 警察	R8以降

No.		箇所名・住所	移動経路の状況・危険の内容	対策内容	事業主体	進捗状況
⑰	未就学児 移動経路	小泉町 ハグテラス彦根保育ルーム前横断歩道、園舎前大通り	・園児が横断したいが車通りが多く、車もなかなか停止してくれない。 ・駅に向かう方や中学生などが道を横断されることが多く、急ブレーキやクラクションの音が多々聞こえるため、 せめて横断歩道があると安心。	・横断歩道カラー化、注意喚起文字「横断者 注意」設置 ・横断歩道の間にグリーンの線および注意 喚起文字（横断者注意）を設置	彦根市	済

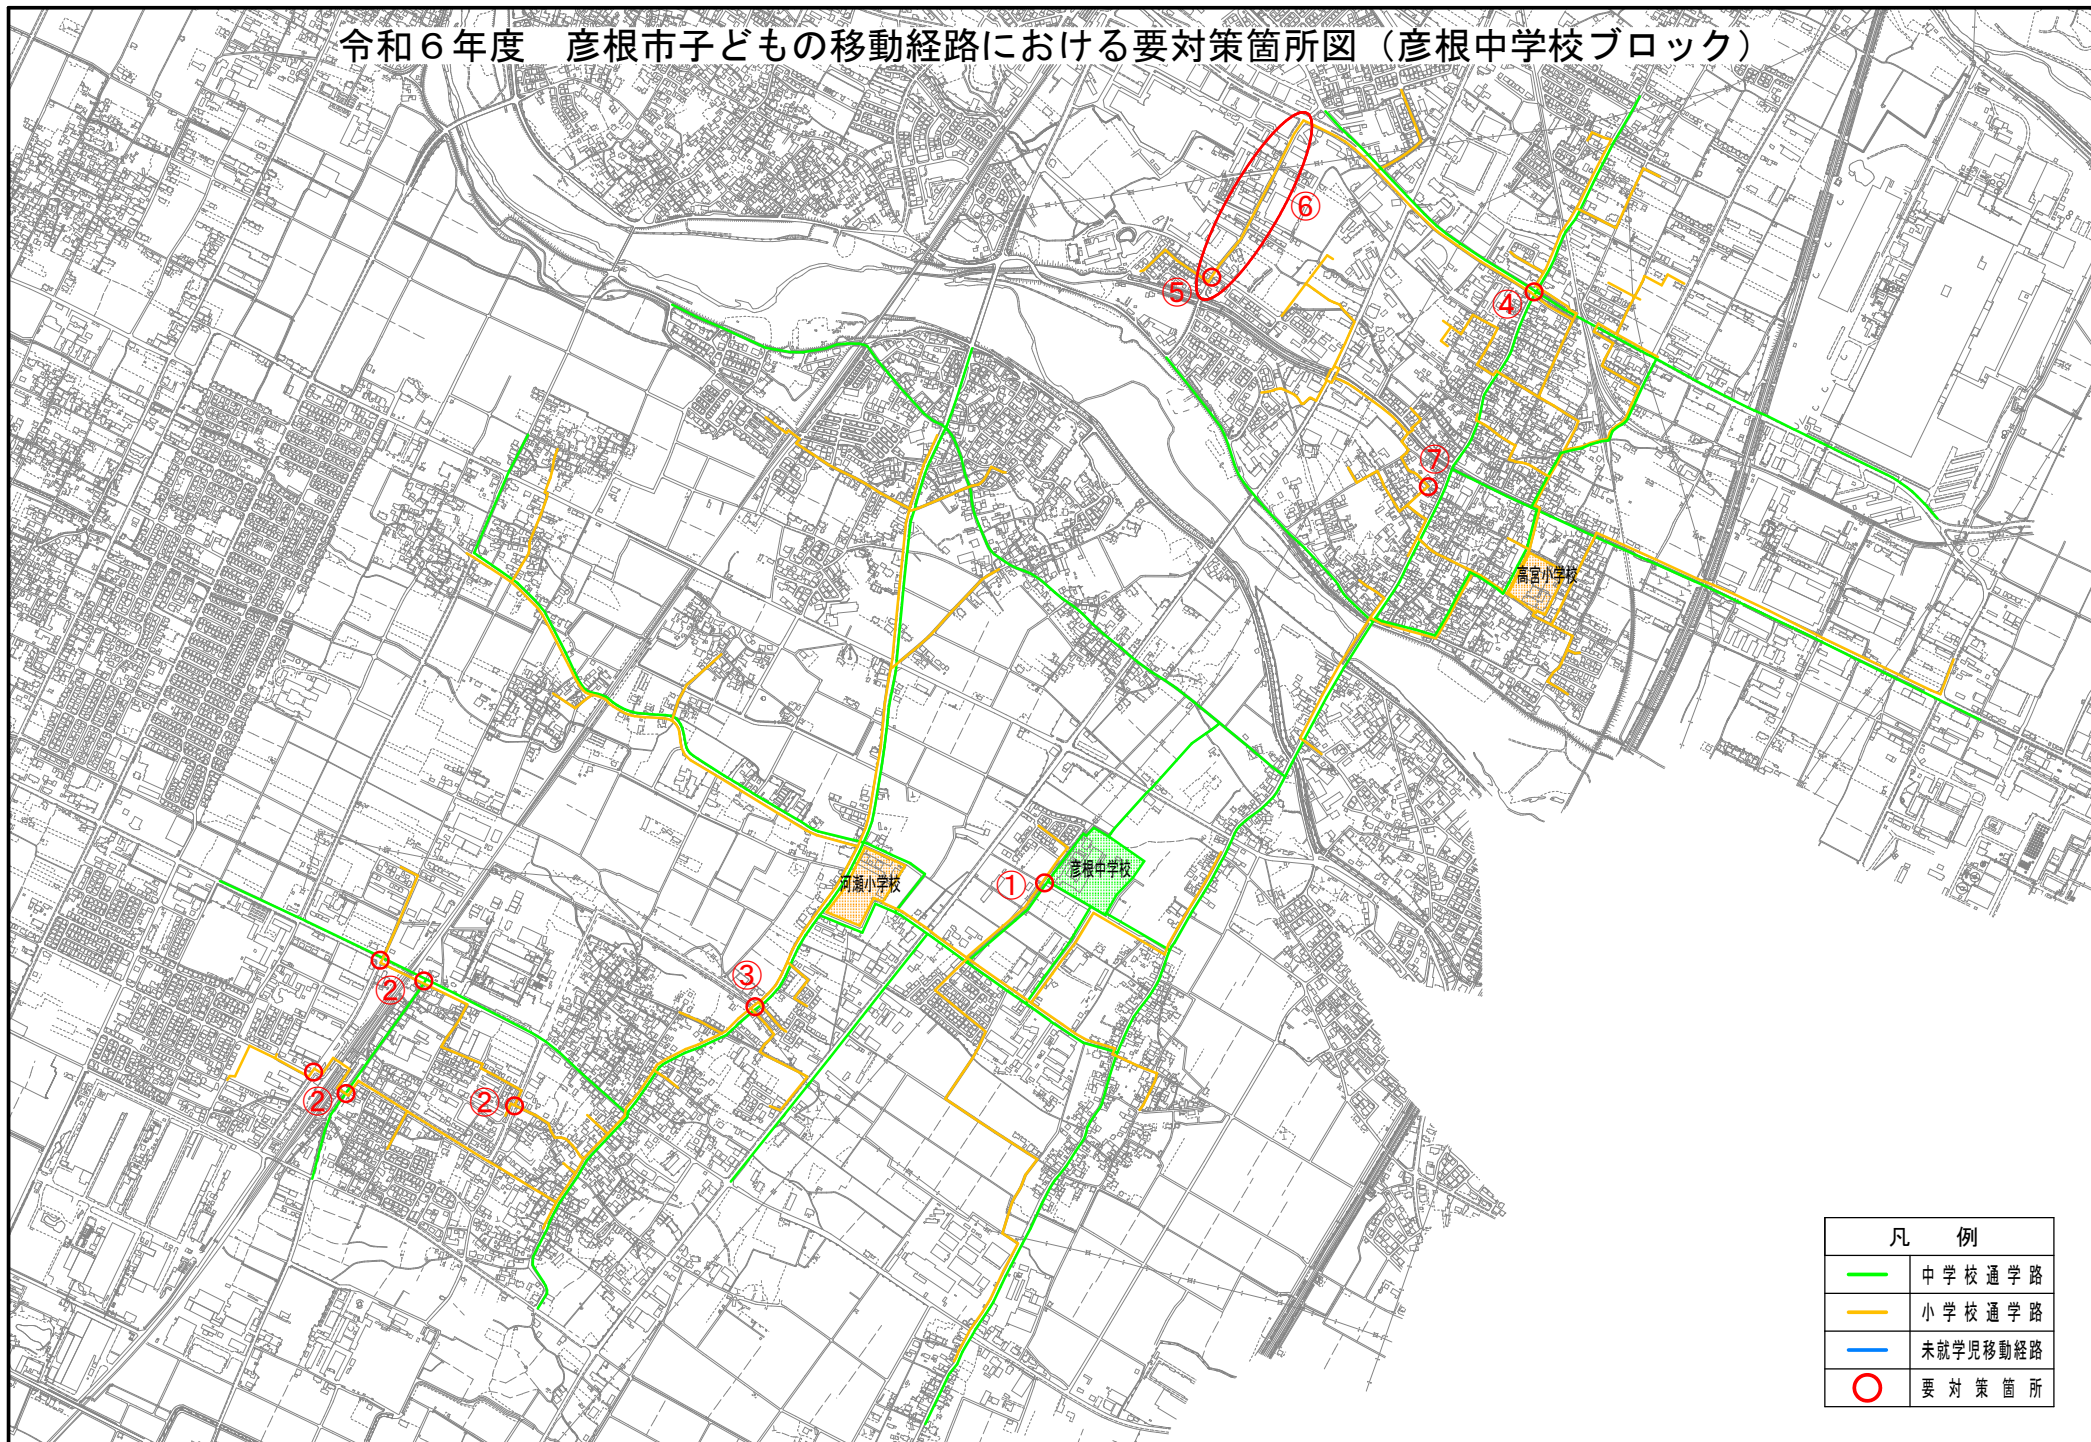
令和6年度 彦根市子どもの移動経路における要対策箇所図（彦根中学校ブロック）

No.		箇所名・住所	移動経路の状況・危険の内容	対策内容	事業主体	進捗状況
①	中学校 通学路	西葛籠町 彦根中学校西門前十字路	太陽光発電設備およびフェンスによって、国道からの車が登校する生徒を発見しづらい。	学校での安全指導	学校	済
②	小学校 通学路	南川瀬 河瀬駅前通学路 横断歩道	横断歩道が薄くなっているところがある。	横断歩道の引き直し 横断歩道のグリーン化	滋賀県 彦根市 警察	済
③	小学校 通学路	河瀬馬場 三叉路	広い道が大きく曲がっている。学校側からくる車が道なりに行くのか細い道に向かってくるのか分かりにくい。	外側線の改修 クッションドラム設置 横断歩道標識の設置	彦根市 警察	済
④	小学校 通学路	高宮町 県道多賀高宮線と中山道が交わる交差点	登校時、中山道を北上する車による巻き込みと高宮町青・大北線からくる車の歩道への進入が心配。	外側線の改修 ポストコーンの設置 ゼブラゾーンの設置	滋賀県	済
⑤	小学校 通学路	高宮町 日の出西川原線と高宮町丁田1号線が交わる交差点付近	交通量が多く、道幅が広い道路であるため、児童横断時のドライバーによる見落としが心配である。	溝の暗渠化による待機場所の確保 横断歩道の移設	彦根市 警察	R7以降
⑥	小学校 通学路	高宮町 日の出西川原線、高宮町西交差点から日の出橋までの通学路	交通量が多く、スピードが出ている車が多い。また、外側線が消えかかっている箇所が多い。	外側線の引き直し 注意喚起文字、ポストコーン設置の検討	彦根市	R7以降
⑦	小学校 通学路	高宮町 高宮町西浦4号線と高宮町西浦中町1号線が交わる交差点	道路側まで家屋の壁が迫っているため、車の運転者が道路を通行している子どもを認識できない。また、道路幅が狭いため危険である。	学校での安全指導 地元への協力を依頼	学校	済

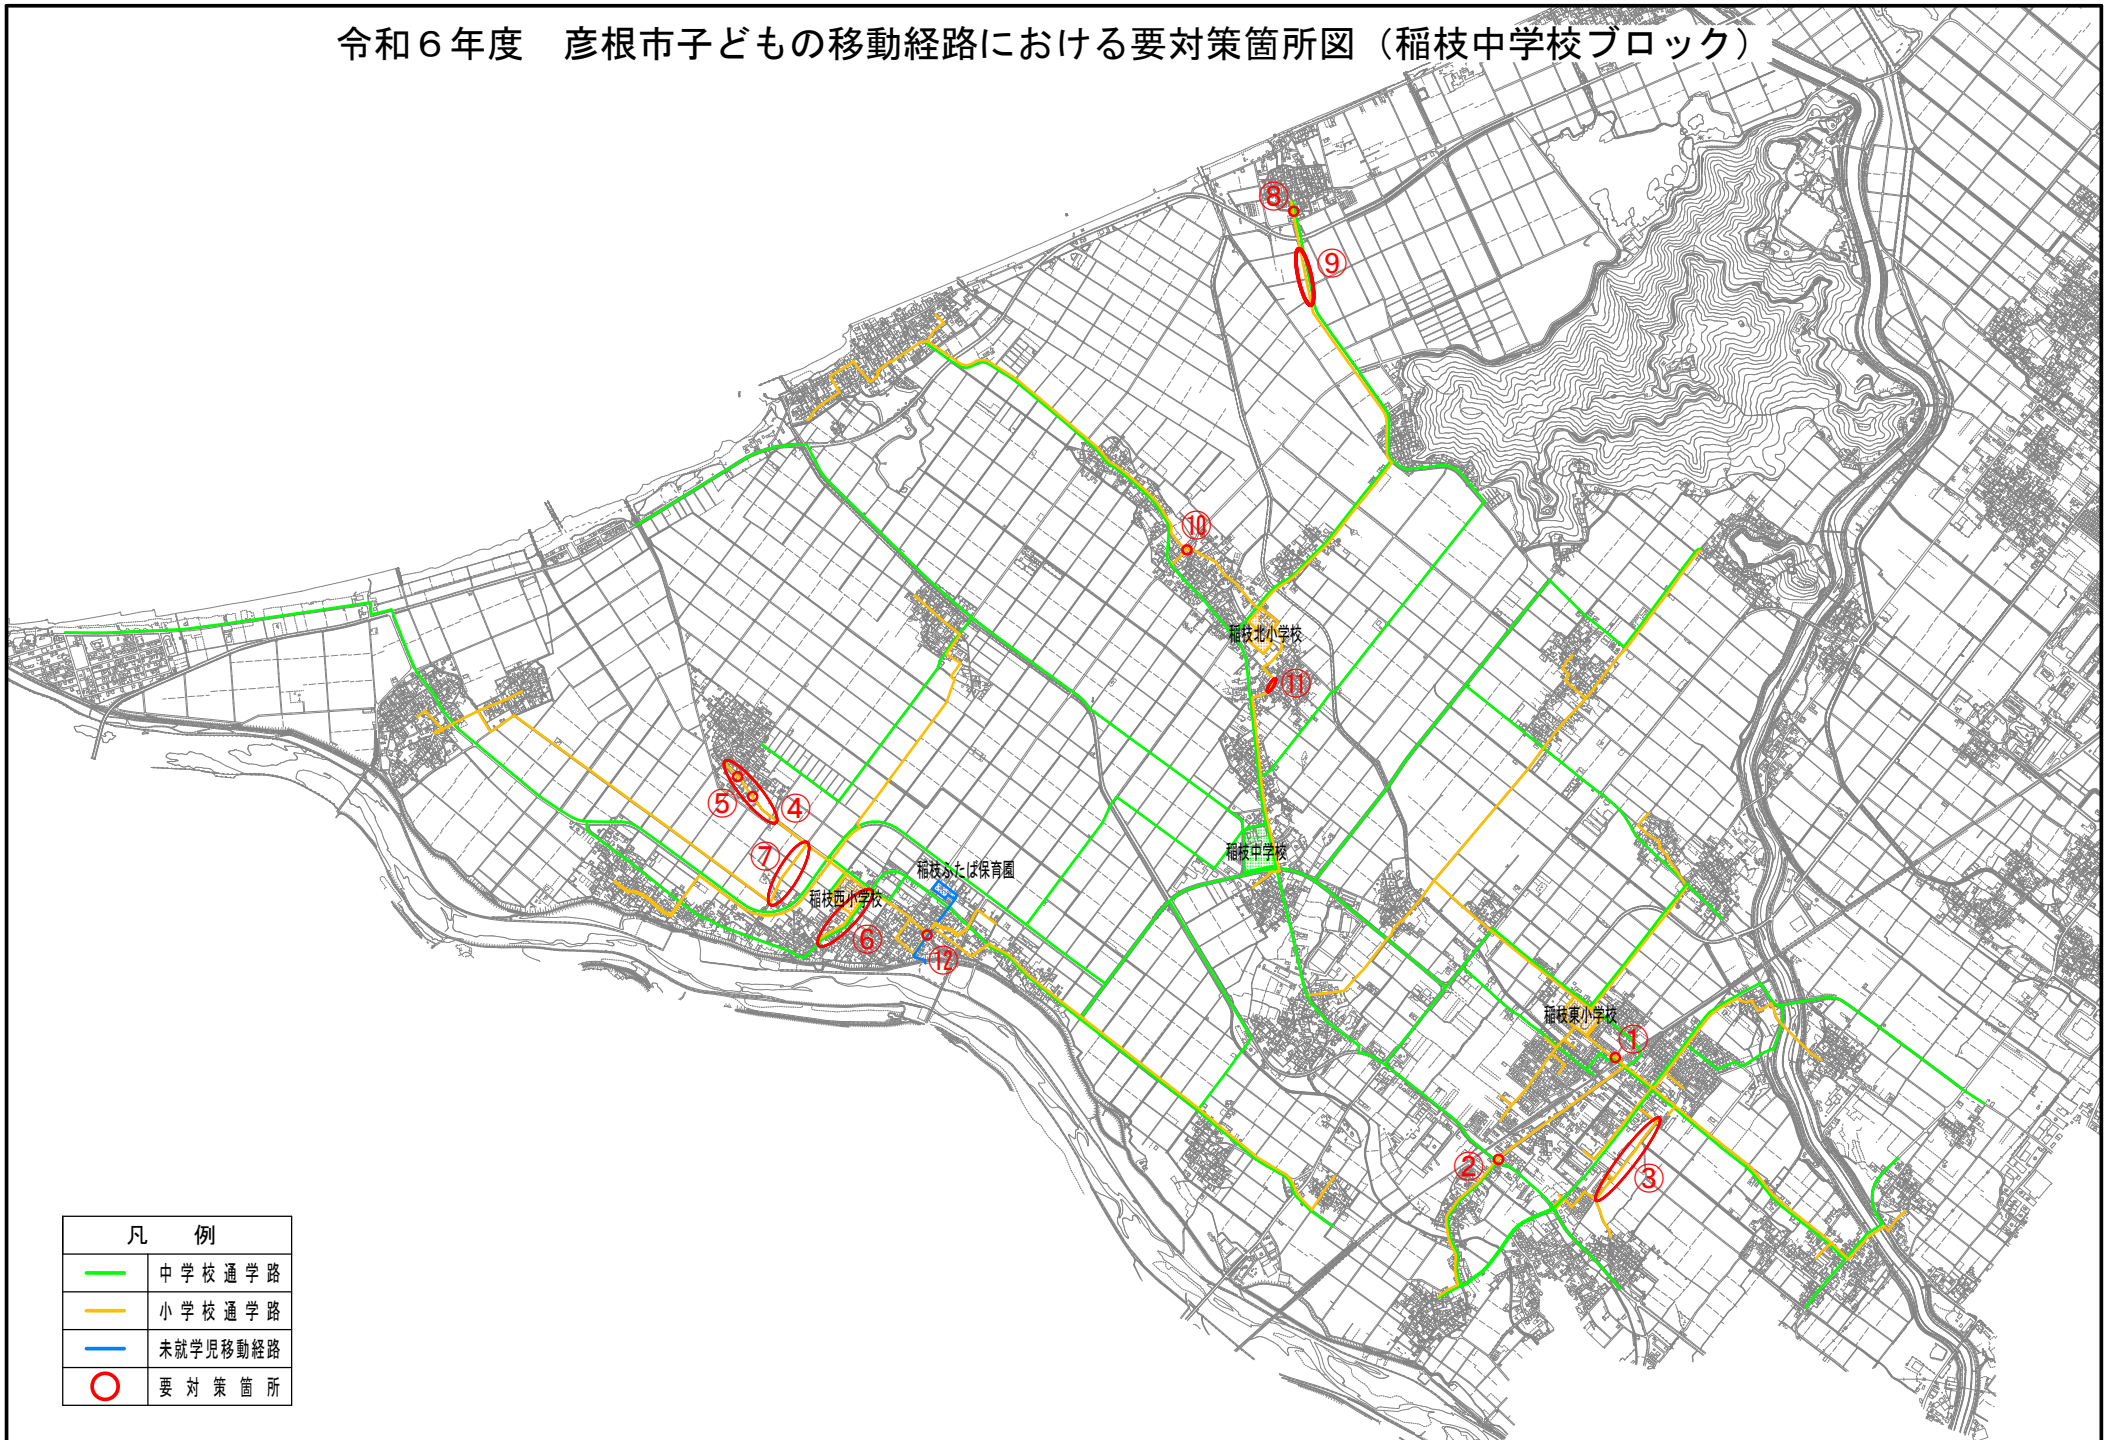
令和6年度 彦根市子どもの移動経路における要対策箇所図（稲枝中学校ブロック）

No.		箇所名・住所	移動経路の状況・危険の内容	対策内容	事業主体	進捗状況
①	小学校通学路	稲部町 南稲部自治会館前（通学路）	会館前道路は見通しが悪く、児童が車両と接触する危険性が高い。	横断者注意の路面標示設置	彦根市	R6以降
②	小学校通学路	稲枝町 JR線東側アンダーパス上の歩道	完成時には歩車道境界ブロックを設置するとのことであるが、ブロックだけでは自動車が万一侵入してきたときに防ぎきれない恐れがある。	地元と協議を行い、歩道整備予定	滋賀県	済
③	小学校通学路	肥田町～野良田町 肥田町から野良田町（フレンドマート裏）に入る道	側溝の蓋の破損、道路の一部陥没について補修をお願いしたい。街灯がなく夕方以降は危険性が高い。	学校での安全指導	学校	済
④	小学校通学路	南三ツ谷 草の根ひろば前から蓮性寺前	歩道がなく、車の往来も多いため危険。	注意喚起文字の設置	彦根市	済
⑤	小学校通学路	南三ツ谷 南三ツ谷町内	交差点等の一時停止の白線がなかったり、消えかかっていたりしている。	交差点マークの設置 停止指導線の設置	彦根市	済
⑥	小学校通学路	本庄 小学校前道路	学校前の県道はスピードを出して走行する車両があり、児童登下校の際に非常に危険である。	外側線の位置を調整して、車線の狭窄検討	彦根市	済
⑦	小学校通学路	田附 北浦道につながる道路	歩道の設置がないため、自動車運転者に対して、児童通学路であることの注意喚起が必要である。	注意喚起文字の設置	彦根市	R6以降
⑧	小学校通学路	石寺町 下石寺 石寺町公民館（石寺町1197番地）前の村本橋	欄干（手すり）の高さが低く、児童がのぞき込むと川に転落の危険がある。川面までの高さもある。	欄干の改修（地元と協議の上）	彦根市	R7以降
⑨	小学校通学路	石寺町 下石寺 さざなみ街道石寺町交差点～荒神山通りの市道	グリーンベルト塗布済みの路肩が崩れ、広域にわたって溝ができています。	路肩の補修	彦根市	R6以降
⑩	小学校通学路	上西川町 上西川町401-1付近	横断歩道付近は車道がカーブしており、ドライバーからは横断歩道や横断者の認識が難しい。	横断者注意の路面標示設置	彦根市	R6以降

⑪	小学校通学路	上岡部町 上岡部町645番地付近	道路端の溝にかぶせている鉄板やグレーチングが不安定で、児童が上に乗った時に鉄板やグレーチングが外れた場合、溝に足が落ち危険である。	学校での安全指導	学校	済

No.		箇所名・住所	移動経路の状況・危険の内容	対策内容	事業主体	進捗状況
①	未就学児移動経路	本庄町 公会堂館前道路	横断歩道が無い道で見通しがよくないため危険。	<ul style="list-style-type: none"> 路面標示の「学童注意」を「歩行者注意」に変更、設置位置変更 外側線の引き直し（車線を狭くし、路肩を広げる） 文字修正（歩行者注意）および原則マークを設置 	彦根市	済
