令和7年度 彦根市子どもの移動経路における要対策箇所一覧（東中学校ブロック）

令和7年度 彦根市子どもの移動経路における要対策箇所図（東中学校ブロック）

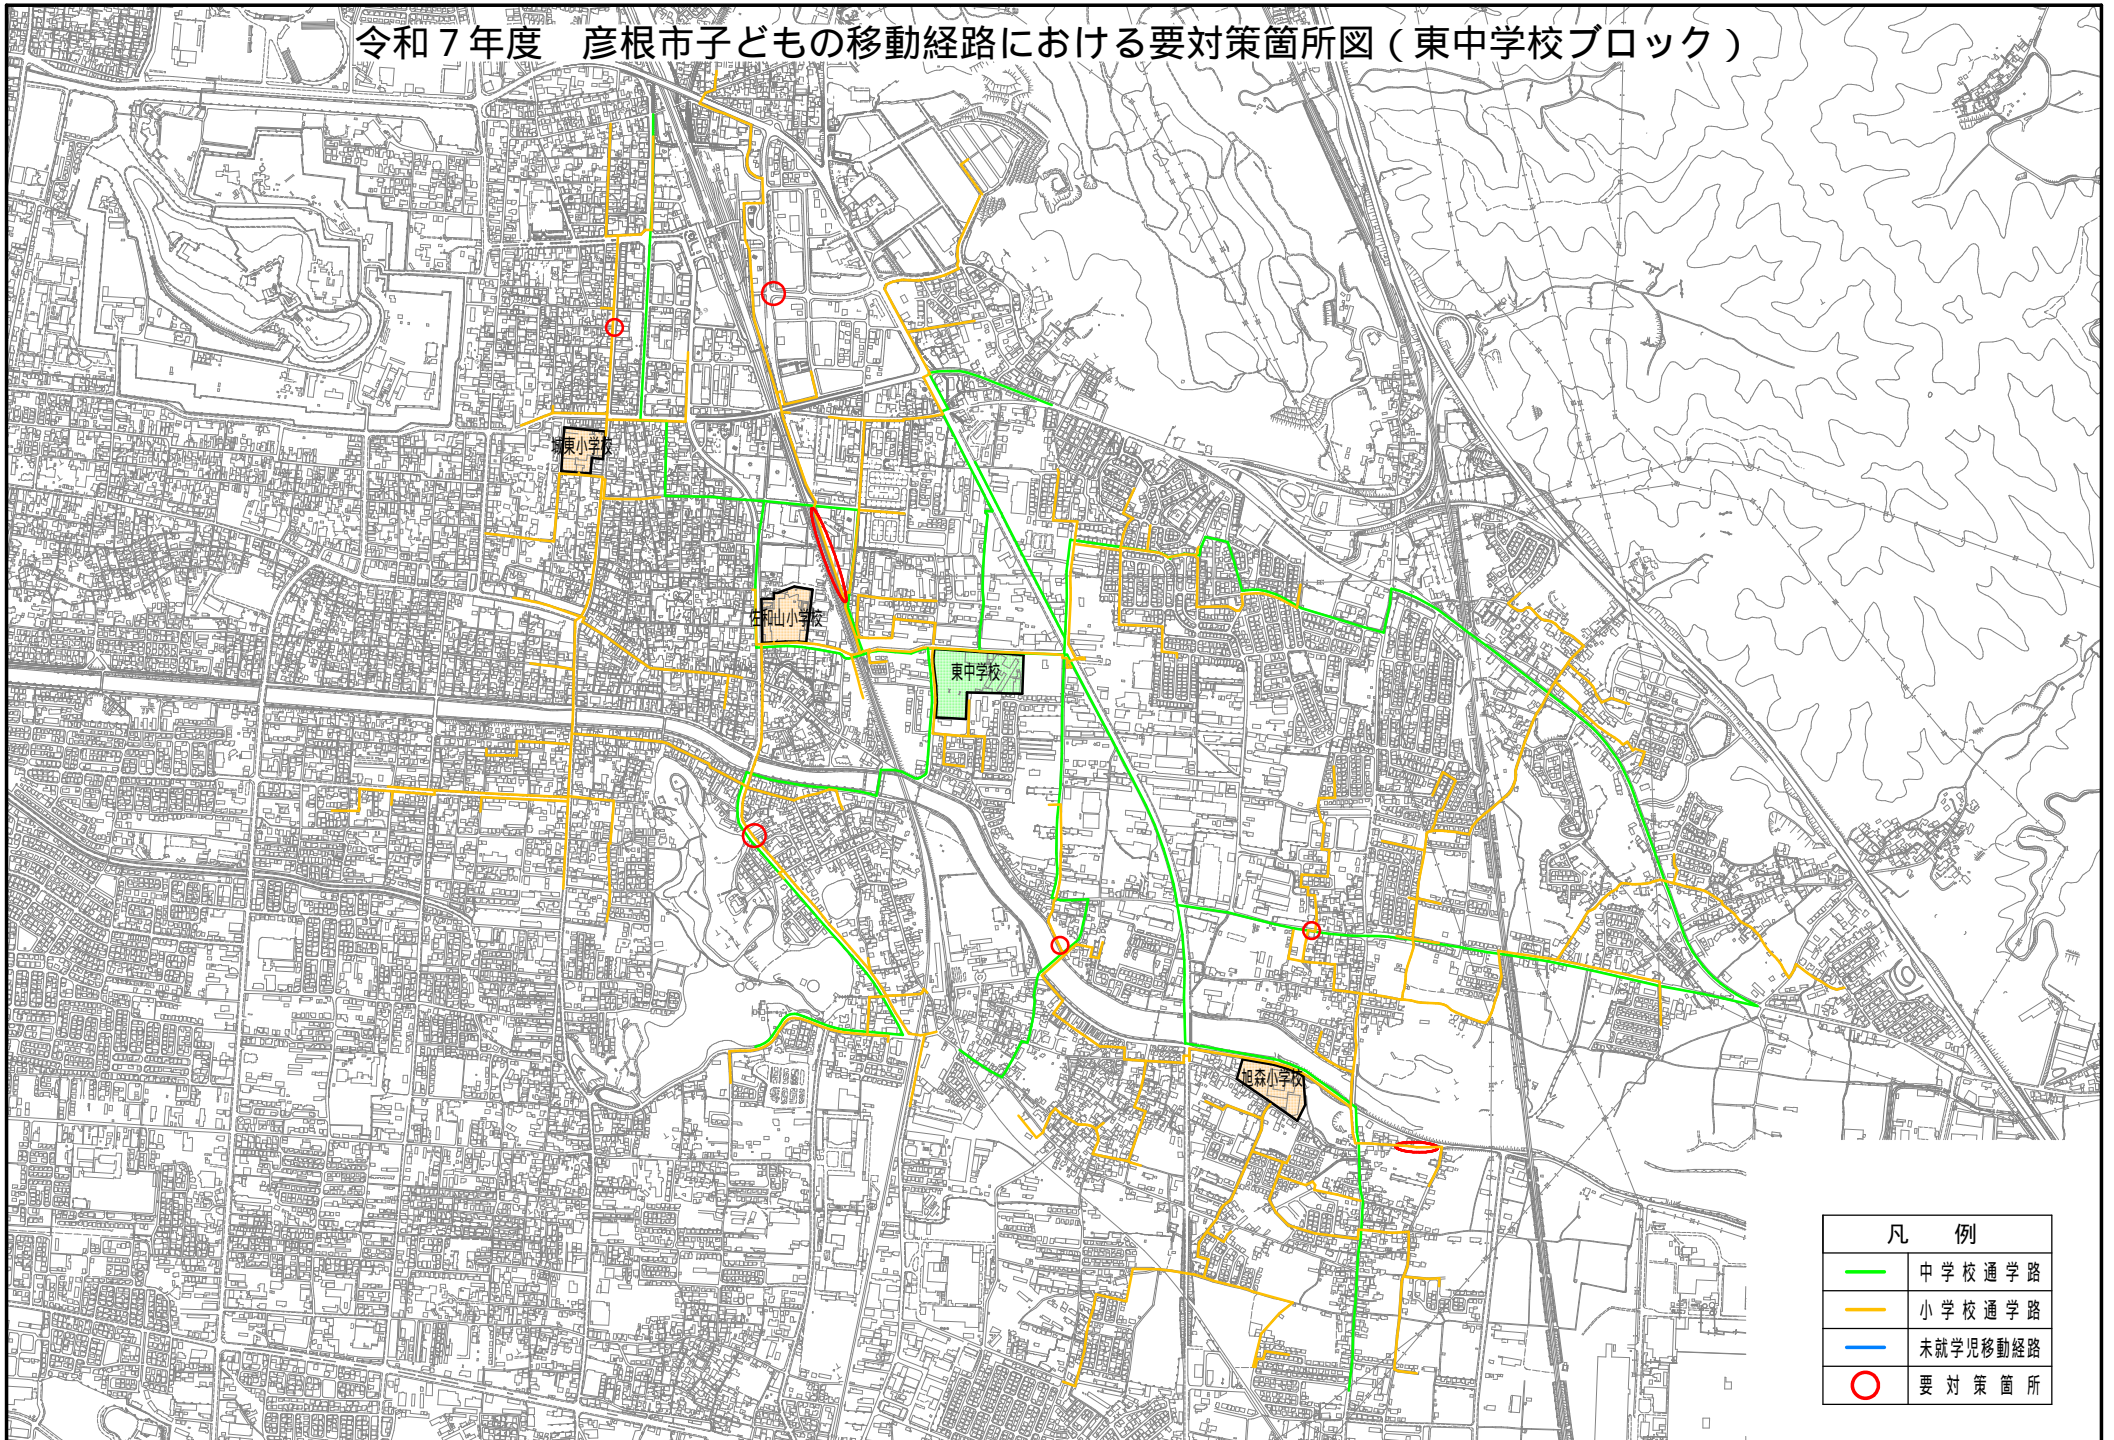
No.		箇所名・住所	移動経路の状況・危険の内容	対策内容	事業主体	進捗状況
①	小学校 通学路	京町3丁目 みやおえん横 T字路	見通しが悪く、車もよく通るため危ない。通学路として通る児童もいる。	児童への安全指導	学校	済
②	小学校 通学路	駅東町17 ストア「ケースデンキ」付近	自動車通行量が多いが、信号はない。一旦停止の表示が道路にあるが、横断に危険が伴う可能性が大きい	通学路の整理・変更	学校	済
③	小学校 通学路	デュオヒルズ他 彦根総合高校正面玄関側 線路沿い	川沿いのガードレールが腐食して落ちている箇所が数か所あり危険である。	ガードパイプの修繕	彦根市	済
④	小学校 通学路	芹川町 伊藤仏壇前～県営団地前 の歩道	歩道の溝蓋が隆起しているところがあり、通行時に危険である。 また、伊藤仏壇前の見通しが悪いカーブに設置されたポールコーンが破損している。	歩道の修繕 ポストコーンの修繕	彦根市 滋賀県	R7以降
⑤	小学校 通学路	西沼波町 西沼波町98付近	舗装部分と砂利部分の段差が激しく、雨天時水溜まりができ、安全な歩行が難しくなる。	段差の補修	彦根市	済
⑥	小学校 通学路	大堀町 石清水神社から平田川沿いに芹川堤防まで続く道	平田川へ転落の恐れあり。	転落防止柵の設置	彦根市	R8以降
⑦	小学校 通学路	地藏町 地藏町499	道幅も狭く、交通量も多い。	グリーンベルトの設置検討	彦根市	済

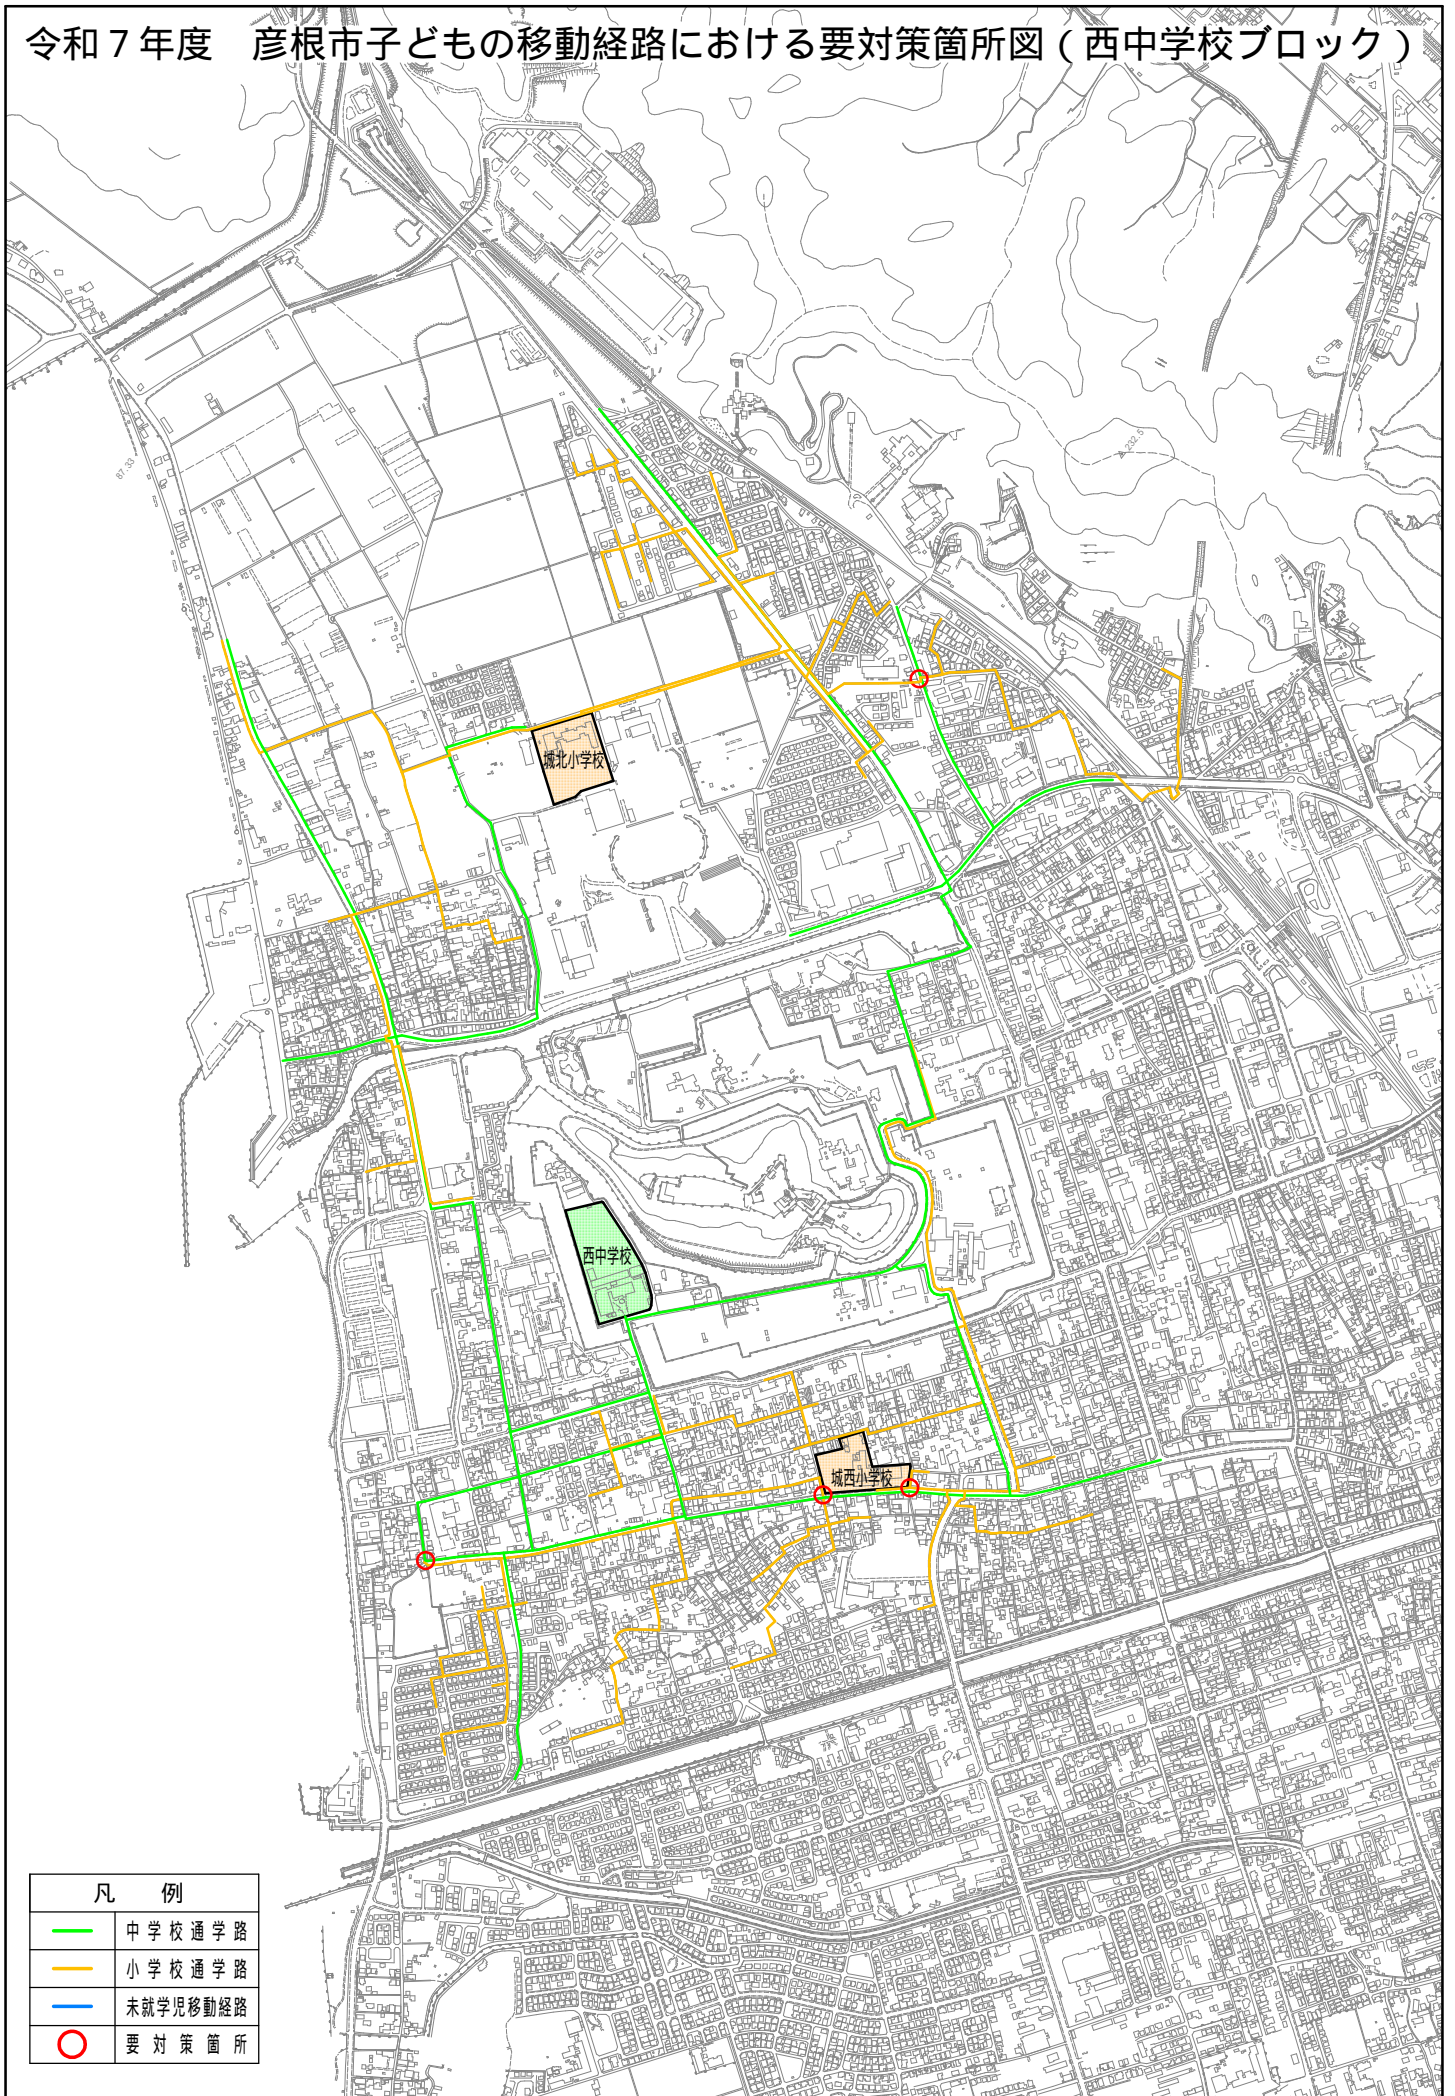
令和7年度 彦根市子どもの移動経路における要対策箇所図（西中学校ブロック）

No.		箇所名・住所	移動経路の状況・危険の内容	対策内容	事業主体	進捗状況
①	小学校 通学路	本町 本町3丁目、運動場から町内へ入る所の信号機	琵琶湖方向への主要道路であり、常時車通りが多い。信号機が設置されているが、信号に気付かず通り過ぎる車がある。	道路の舗装補修に伴う路面標示等引き直し	滋賀県	済
②	小学校 通学路	本町 本町2丁目5、学校プールから県道2号線へつながる交差点	交差点の一角にミラーが設置されているが、視界が狭く、十分に安全が確認できない状態である。また、車通りが多く、急いで来る車と接触することも考えられる。	横断歩道のグリーン化 敷地内の木の伐採およびフェンス撤去検討	滋賀県 学校	R8以降
③	小学校 通学路	長曾根町 彦根市長曾根町4-1	琵琶湖方向への抜け道となっており、車通りが多い。角に家があり見通しが悪いため、車が曲がってきているかどうかの確認が難しい。	外側線引き直し 児童への安全指導	彦根市 学校	R8以降
④	小学校 通学路	石持 古川工業横の交差点	通勤時間、大回りを避けるための抜け道となっている。道は細いがスピードを出している車も多い。	児童への安全指導	学校	済

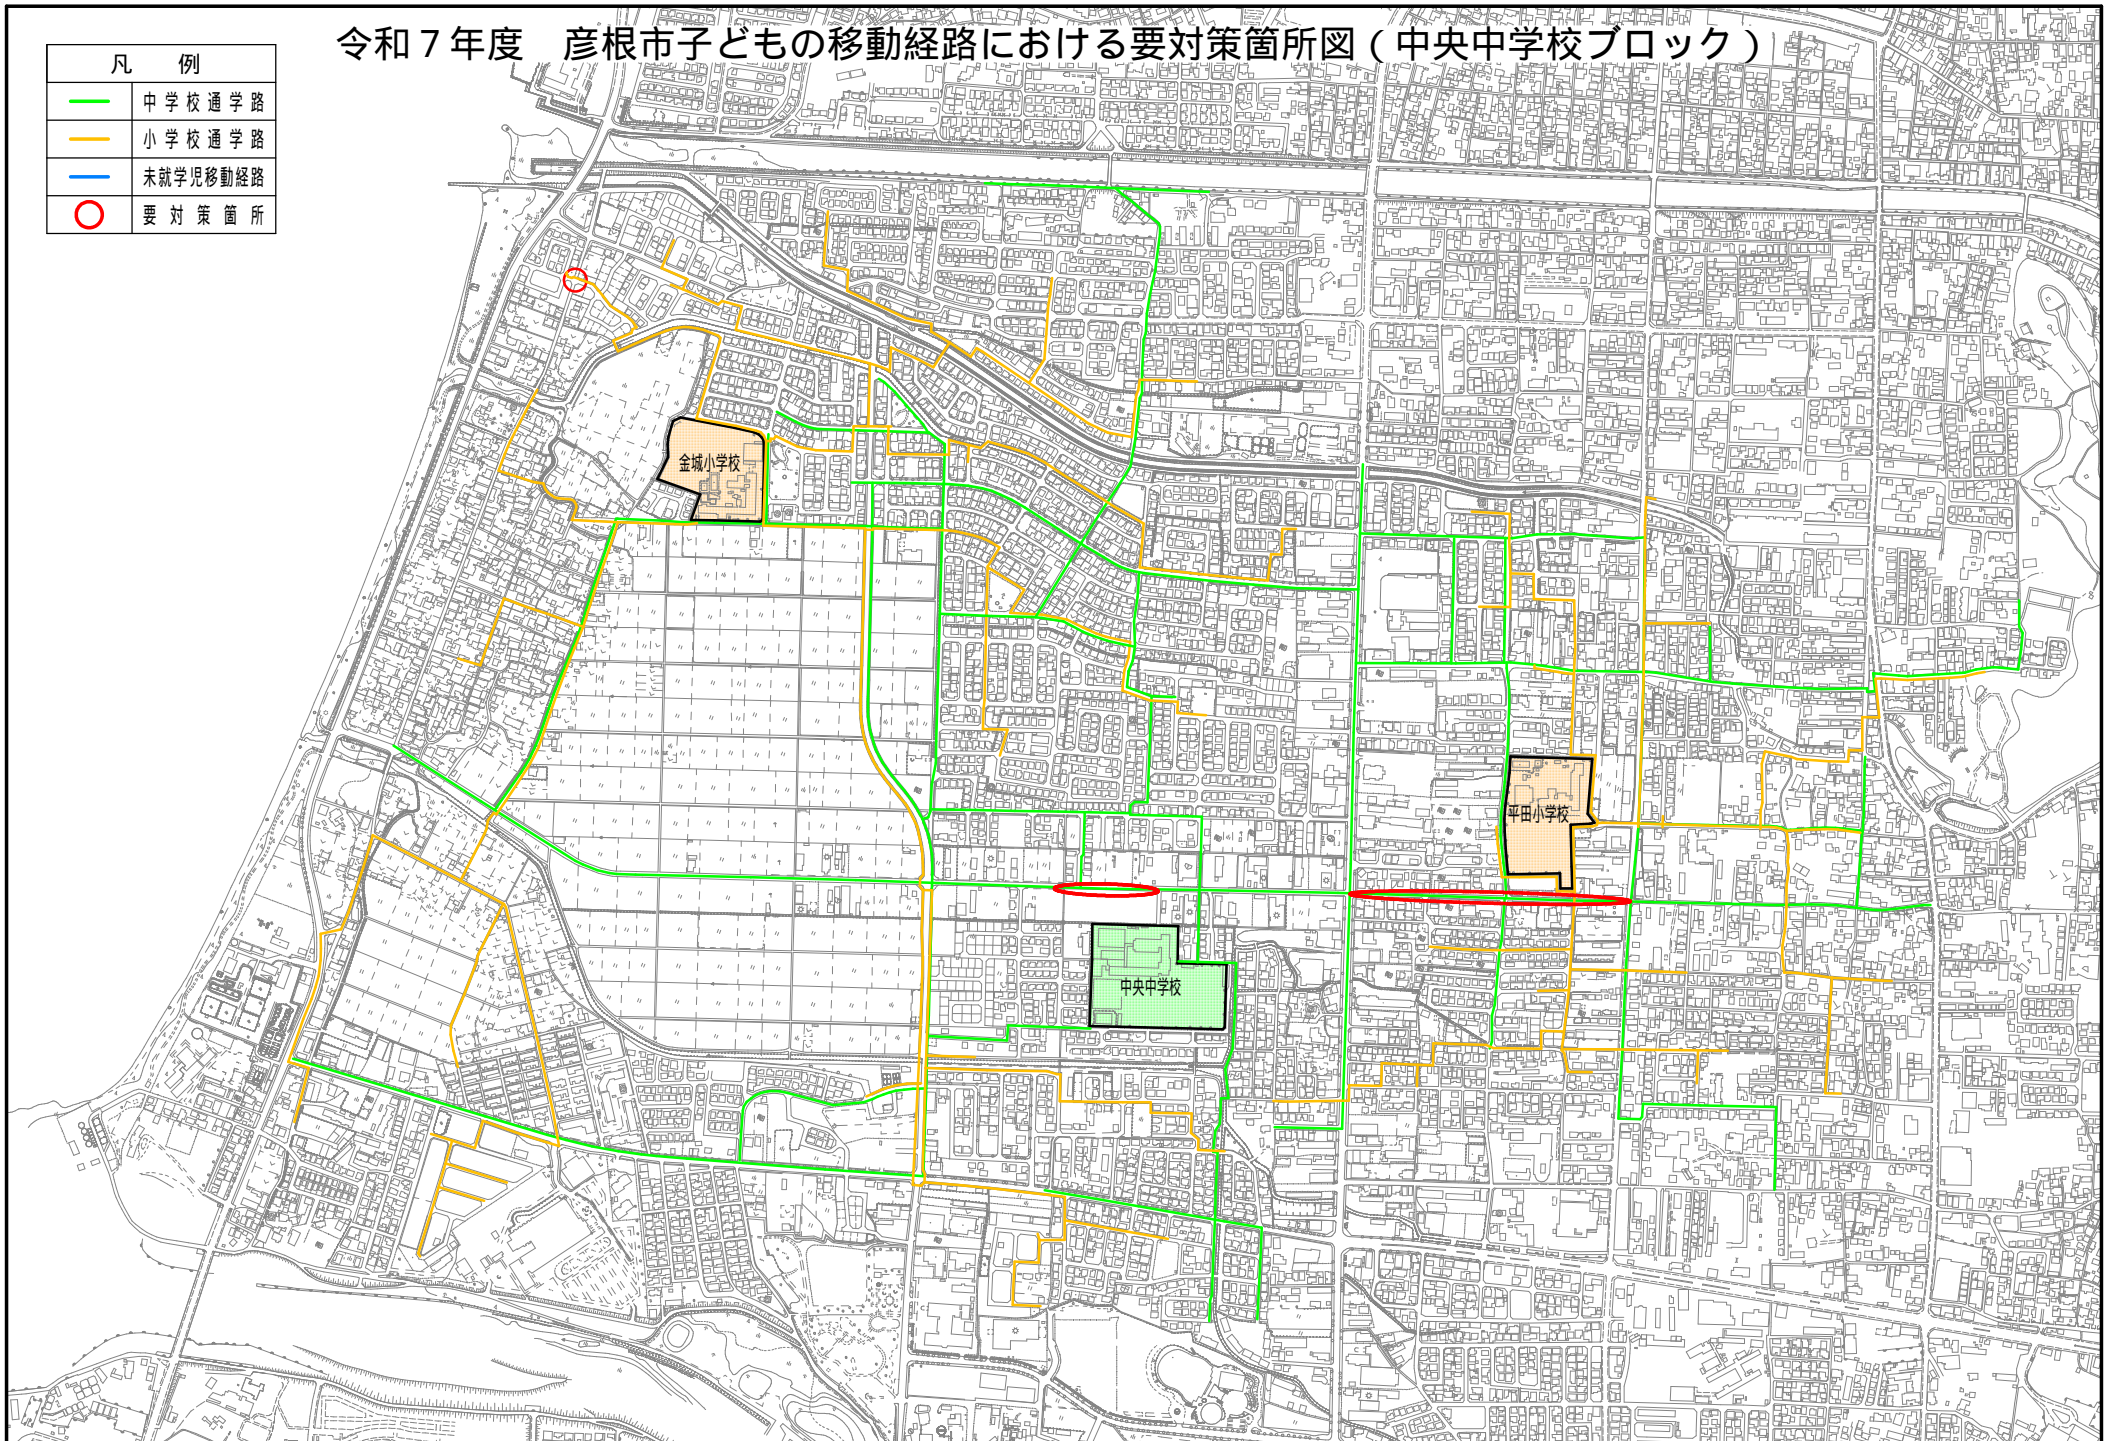
令和7年度 彦根市子どもの移動経路における要対策箇所図（中央中学校ブロック）

No.		箇所名・住所	移動経路の状況・危険の内容	対策内容	事業主体	進捗状況
①	中学校 通学路	平田町 中央中学校前から西へ向かう道路	道が狭く、歩道がないため日頃の登下校でも事故の心配がされる。隣接するスーパーがオープンしてからは、車の出入りも増え、より危険度が増した。	電柱の移設 横断歩道の移設	滋賀県 学校	未定
②	中学校 通学路	平田町 平田町西の交差点から平田町の交差点への道路	歩道がなく、非常に狭い道を自動車・自転車・歩行者が通っている。交通量もあり、登下校時に危険である。	路面標示の設置 外側線の引き直し	彦根市 学校	未定
③	小学校 通学路	大藪町 ウェルタウン大藪から新興住宅地の間の道路	ウェルタウン大藪の向かいに道を挟んで住宅地ができ、この間の十字路の見通しが非常に悪くなった。車同士の接触事故も発生した。	ポストコーンの設置 横断歩道の移設	彦根市 警察	済

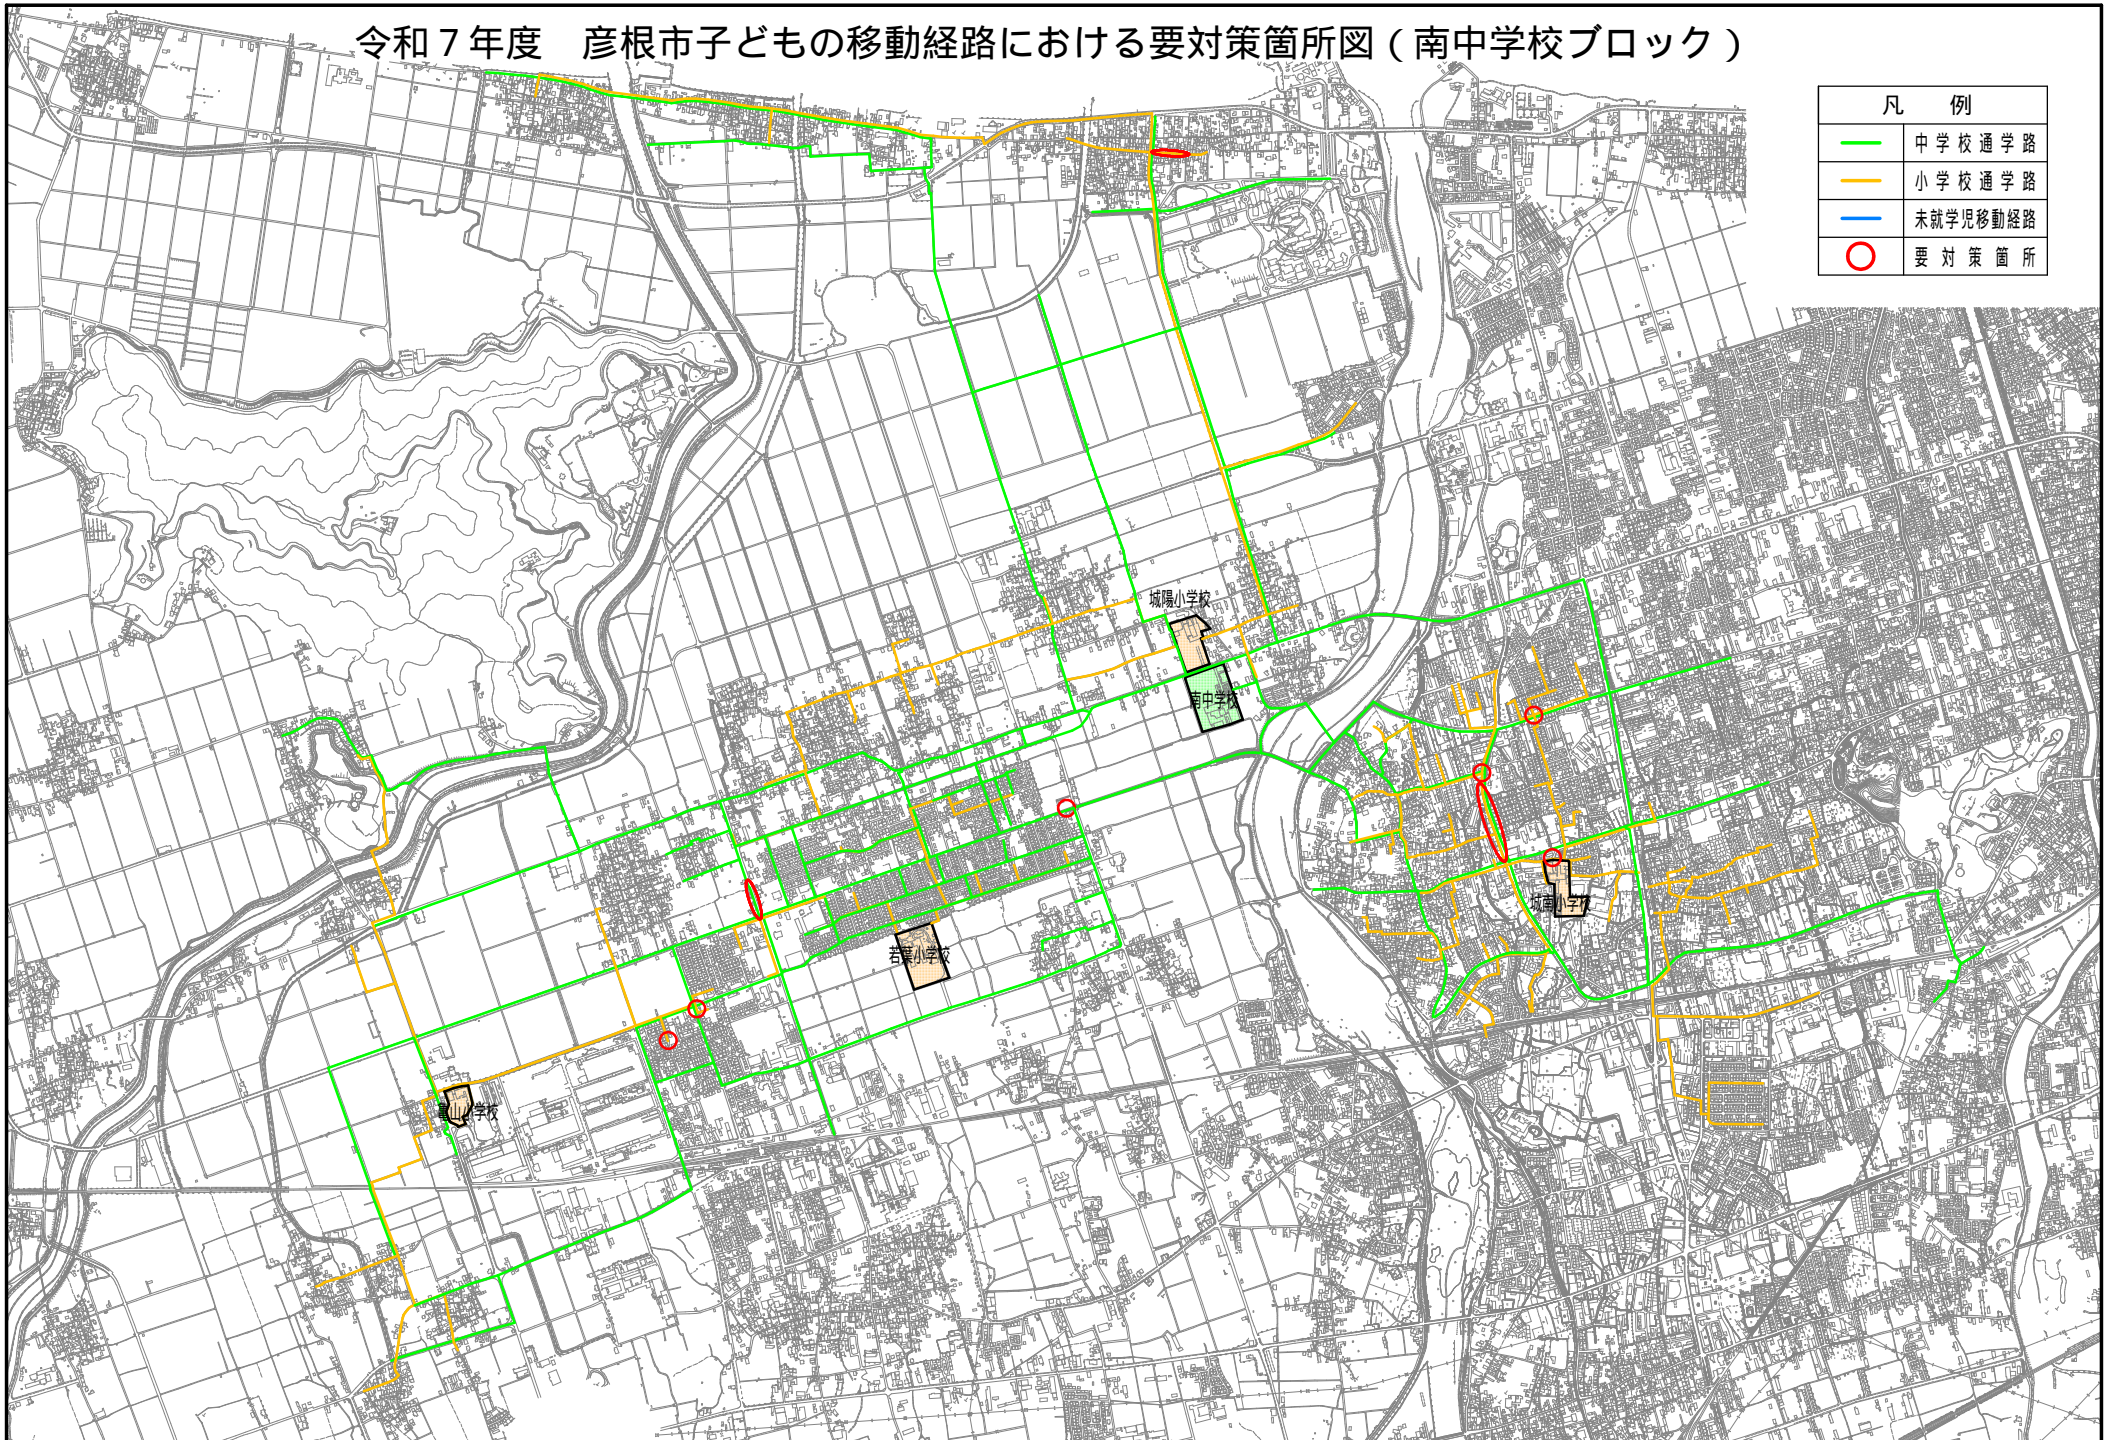
令和7年度 彦根市子どもの移動経路における要対策箇所図（南中学校ブロック）

No.		箇所名・住所	移動経路の状況・危険の内容	対策内容	事業主体	進捗状況
①	中学校 通学路	西今町 ヤマグチ薬局彦根野瀬店近く	保護者による挨拶交通指導の際、子どもたちの通学時間帯は、車の通りが多く、なかなか渡れない。	交差点マークの設置 生徒への安全指導	彦根市 学校	済
②	中学校 通学路	西今町 西今町交差点から野瀬町交差点間	側溝に蓋がしてないので自転車で走っていると、落ちそうになる。	転落防止柵の設置	彦根市	未
③	中学校 通学路	日夏町 日夏町島交差点～南交差点間	交通量の多い道路だが、この区間の歩道が整備されていないため、車と接触の危険性がある。	歩道の整備	滋賀県	未
④	小学校 通学路	蓮台寺町 セブンイレブン彦根蓮台寺店	車の出入りが多いので登下校時に車と接触する可能性がある。	ポストコーンの設置	彦根市	済
⑤	小学校 通学路	西今町 西今町地点減信号の交差点	自治会からも要望が出ていたが、点滅信号のタイミングの調整をいただいているが、以前信号見落としの車両が多く、危険である。	横断歩道引き直し	警察	済
⑥	小学校 通学路	西今町 学校児童登校門前のT字路	すべての登校班が学校敷地内に入る入口前であるが、車両の往来が激しく、車両同士や児童との接触の危険性がある。	児童への安全指導	学校	済
⑦	小学校 通学路	八坂町 バス停から東へ向かう道	非常に道幅が狭く、車との接触の恐れがある。	児童への安全指導	学校	済
⑧	小学校 通学路	N T II期 文村歯科医院から河瀬駅に向かう道	スピードを出して走る車が多い。白線が薄い。	外側線引き直し 速度規制 横断箇所への指導	彦根市 警察 学校	R8以降
⑨	小学校 通学路	N T III期 集合場所の公園から道路へ出るところ	公園の出入り口が車から見えにくい。登校児童も多く、車の通行も多い。	児童への安全指導	学校	済

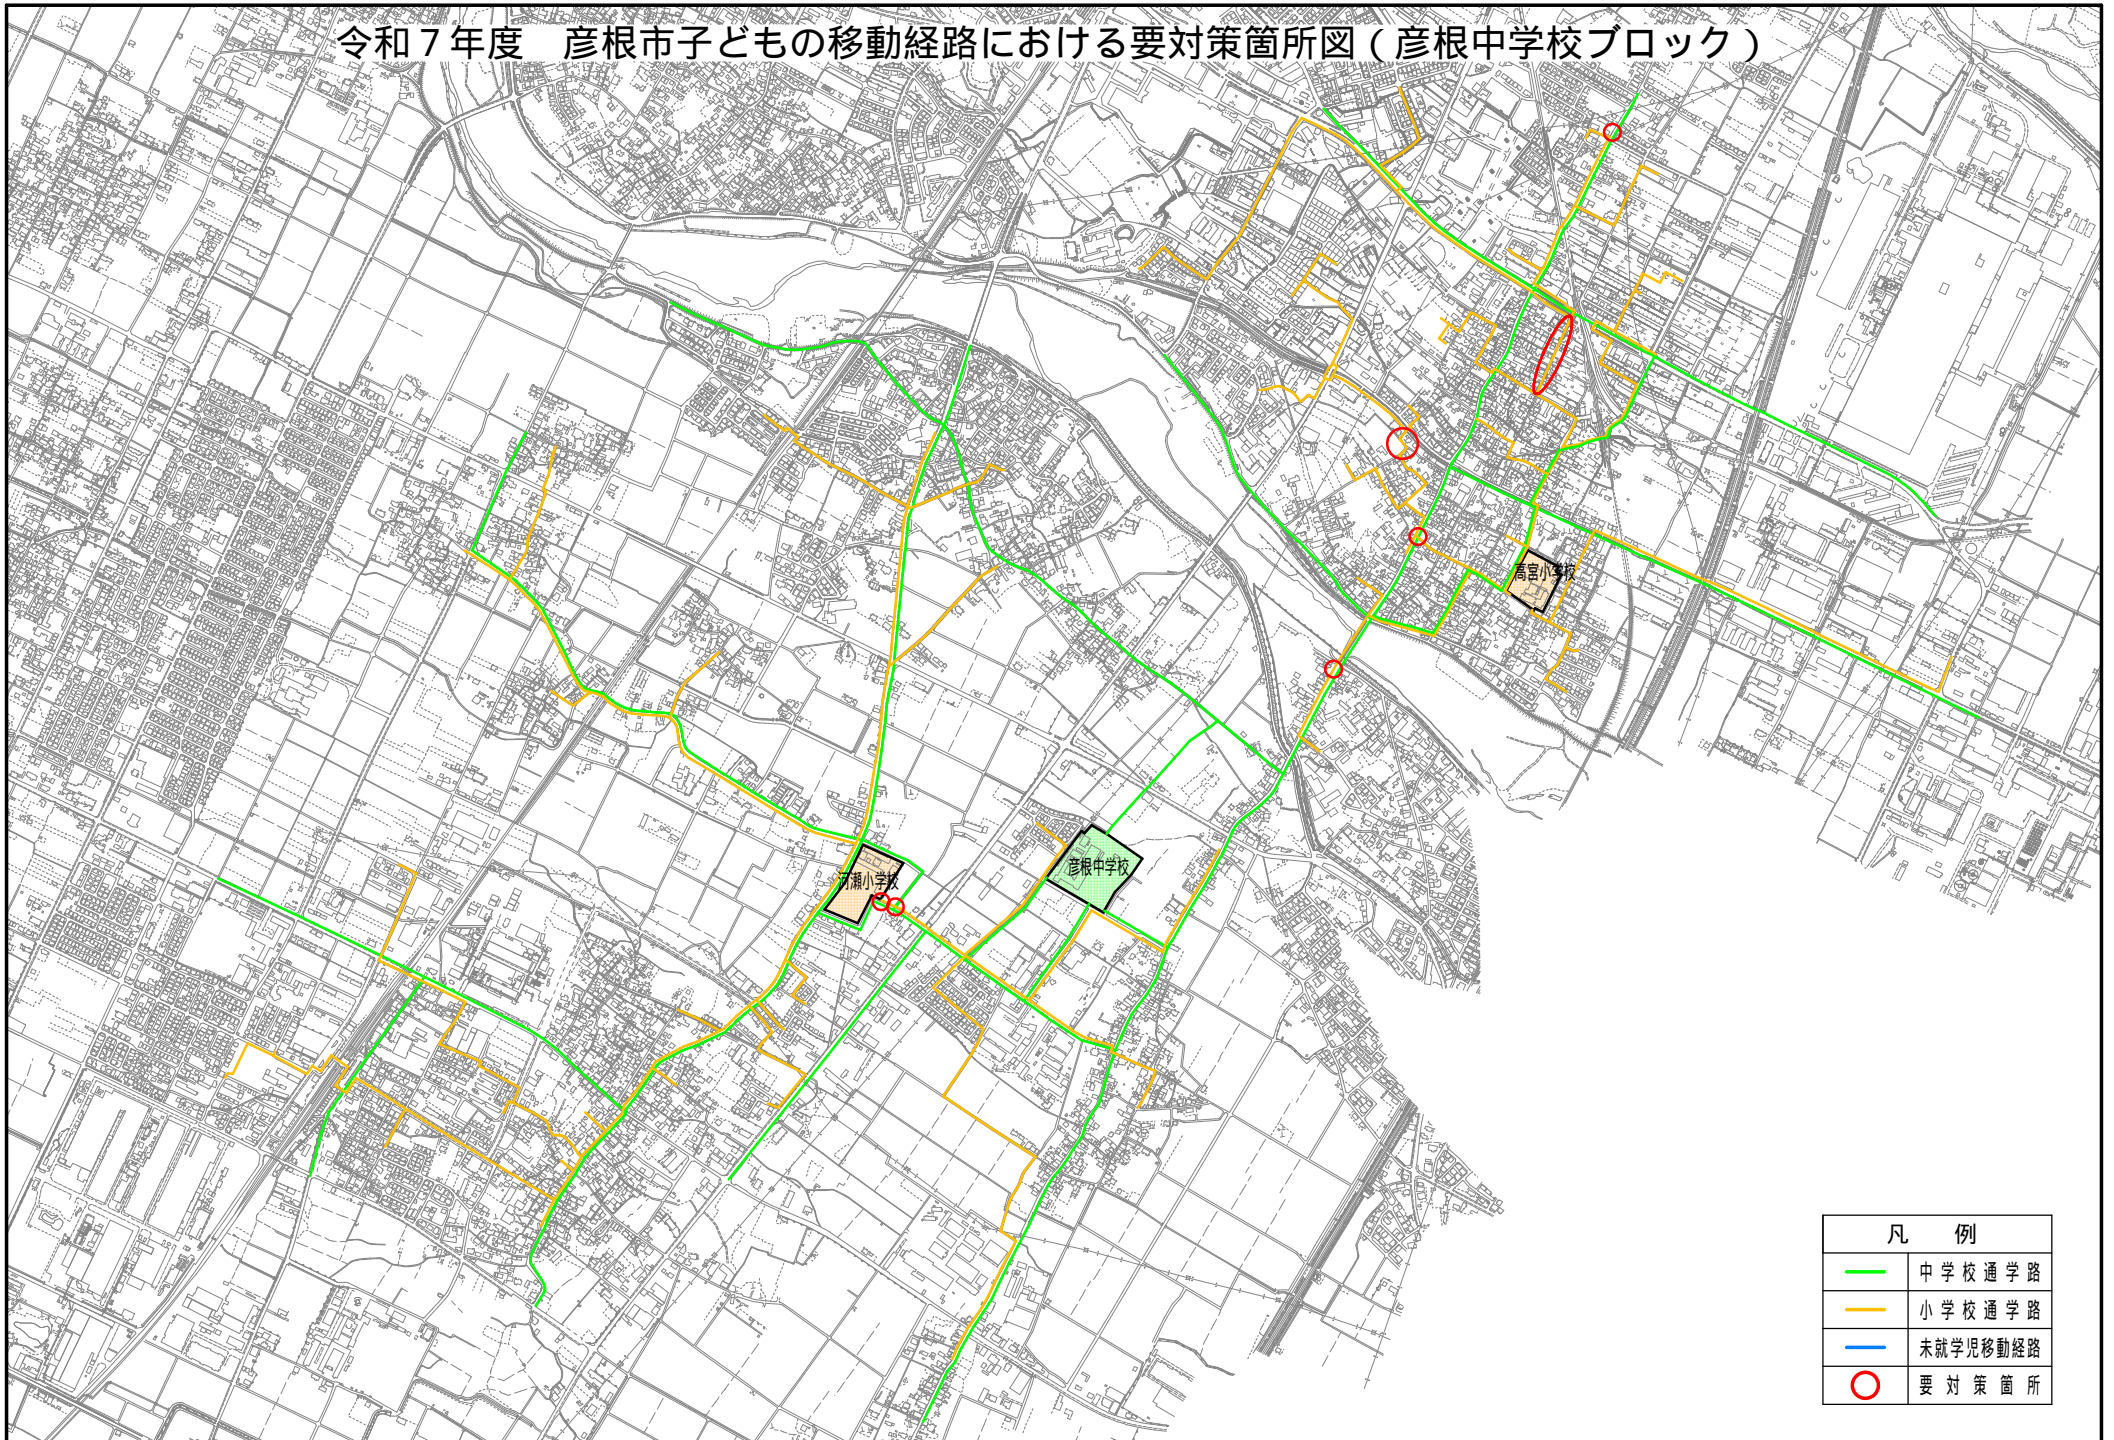
令和7年度 彦根市子どもの移動経路における要対策箇所図（彦根中学校ブロック）

No.		箇所名・住所	移動経路の状況・危険の内容	対策内容	事業主体	進捗状況
①	中学校 通学路	高宮町 中山道 無賃橋周辺	中仙道を通学する際に、歩道がない区間がある。自転車で通学する場合、自動車との接触の恐れがある。	生徒への安全指導	学校	済
②	小学校 通学路	極楽寺町と西葛籠町の境目 放課後児童クラブ前から国道8号線 に向かう歩道	中学生が自転車で登下校する際に、自動車と接触する恐れがある。	生徒への安全指導	学校	済
③	小学校 通学路	極楽寺町と西葛籠町の境目 放課後児童クラブ前から国道8号線 に向かう歩道	国道に向かって左方の抜け道からくる車の一旦停止ラインが消えかかっている。	横断歩道のカラー化 停止線引き直し	彦根市 警察	R8以降
④	小学校 通学路	高宮町 中仙道高宮神社線のスギハラ整骨 院・スギハラ鍼灸院（高宮町1963-1 地先）前通学路	県道高宮停車場線への南側住宅地からの車の出入りが多いこと、該当箇所の幅員が狭い上に急カーブになっていることから車との接触が心配。	外側線およびグリーンベルトの設置検討	彦根市	未
⑤	小学校 通学路	高宮町 県道高宮停車場線（中山道）の魚佐 前横断歩道を含む通学路	登校時間帯に車の交通量が多く、児童との接触が心配である。また、魚佐前横断歩道のドライバーによる見落としが心配である。	グリーンベルト引き直し、減速マーク等の路面 標示検討 横断歩道補修	彦根市 警察	R8以降
⑥	小学校 通学路	高宮町 高宮町上前浦・鳥居上線の高宮地下 道入り口付近から高宮町1010-1付近 までの通学路	道路の幅員が狭く児童との接触が心配。外側線とグリーン表示が消えかかっている。	外側線およびグリーンベルト引き直し 児童への安全指導	彦根市 学校	未
⑦	小学校 通学路	高宮町 県道彦根環状線（中山道）の高宮町 1255-1地先横断歩道	交通量が多く、車両のスピードが速く危険。令和6年度本校児童が交通事故にあっている。横断歩道及びグリーン表示が消えかかっている。	横断歩道および外側線引き直し 減速帯の設置	滋賀県 警察	済

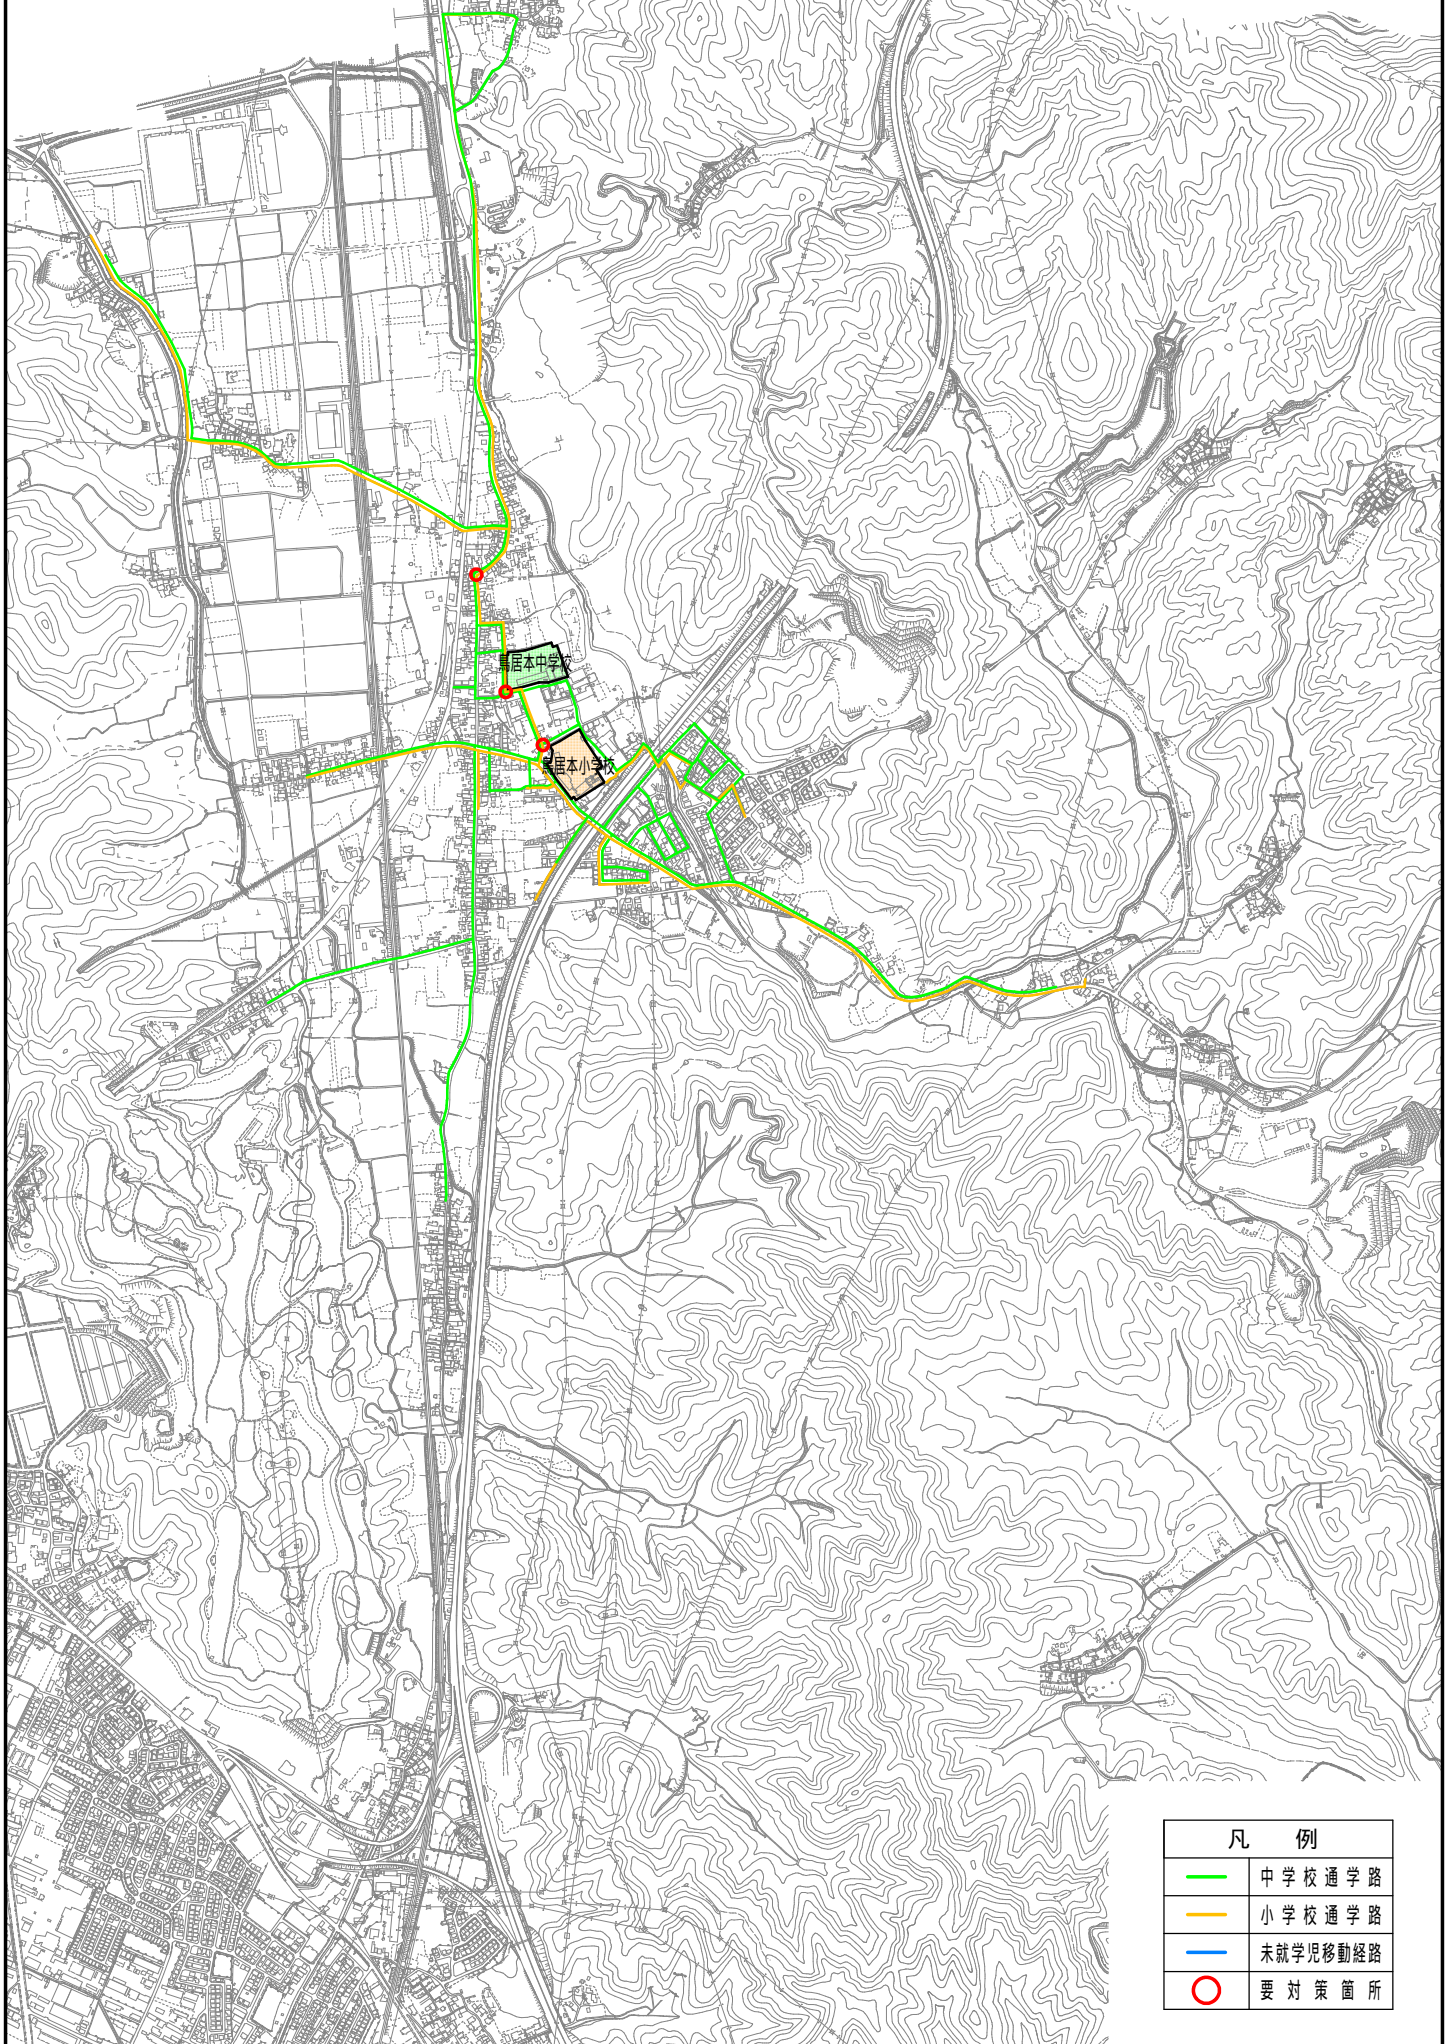
令和7年度 彦根市子どもの移動経路における要対策箇所図（鳥居本中学校ブロック）

No.		箇所名・住所	移動経路の状況・危険の内容	対策内容	事業主体	進捗状況
①	小学校 通学路	旧鳥・矢倉 小学校の西側の校門を出て中学校や さざなみ学園に向かう交差点	中学校への送り迎えの車やその他の車の往来がある見通しの悪い交差点。	生徒への安全指導	学校	済
②	小学校 通学路	旧鳥・矢倉 中学校の西側に沿って歩く道と小道 との分岐点	空き家からの木が伸びていて、見通しが悪く危険である。	空き家指導 児童への安全指導	彦根市 学校	済
③	小学校 通学路	旧鳥・矢倉 赤玉神教丸前のカーブ	グリーンベルトはあるものの車の行き来が多く、スピードの速い車が多い。	減速マーク引き直し 通学路の変更検討	彦根市 学校	R8以降

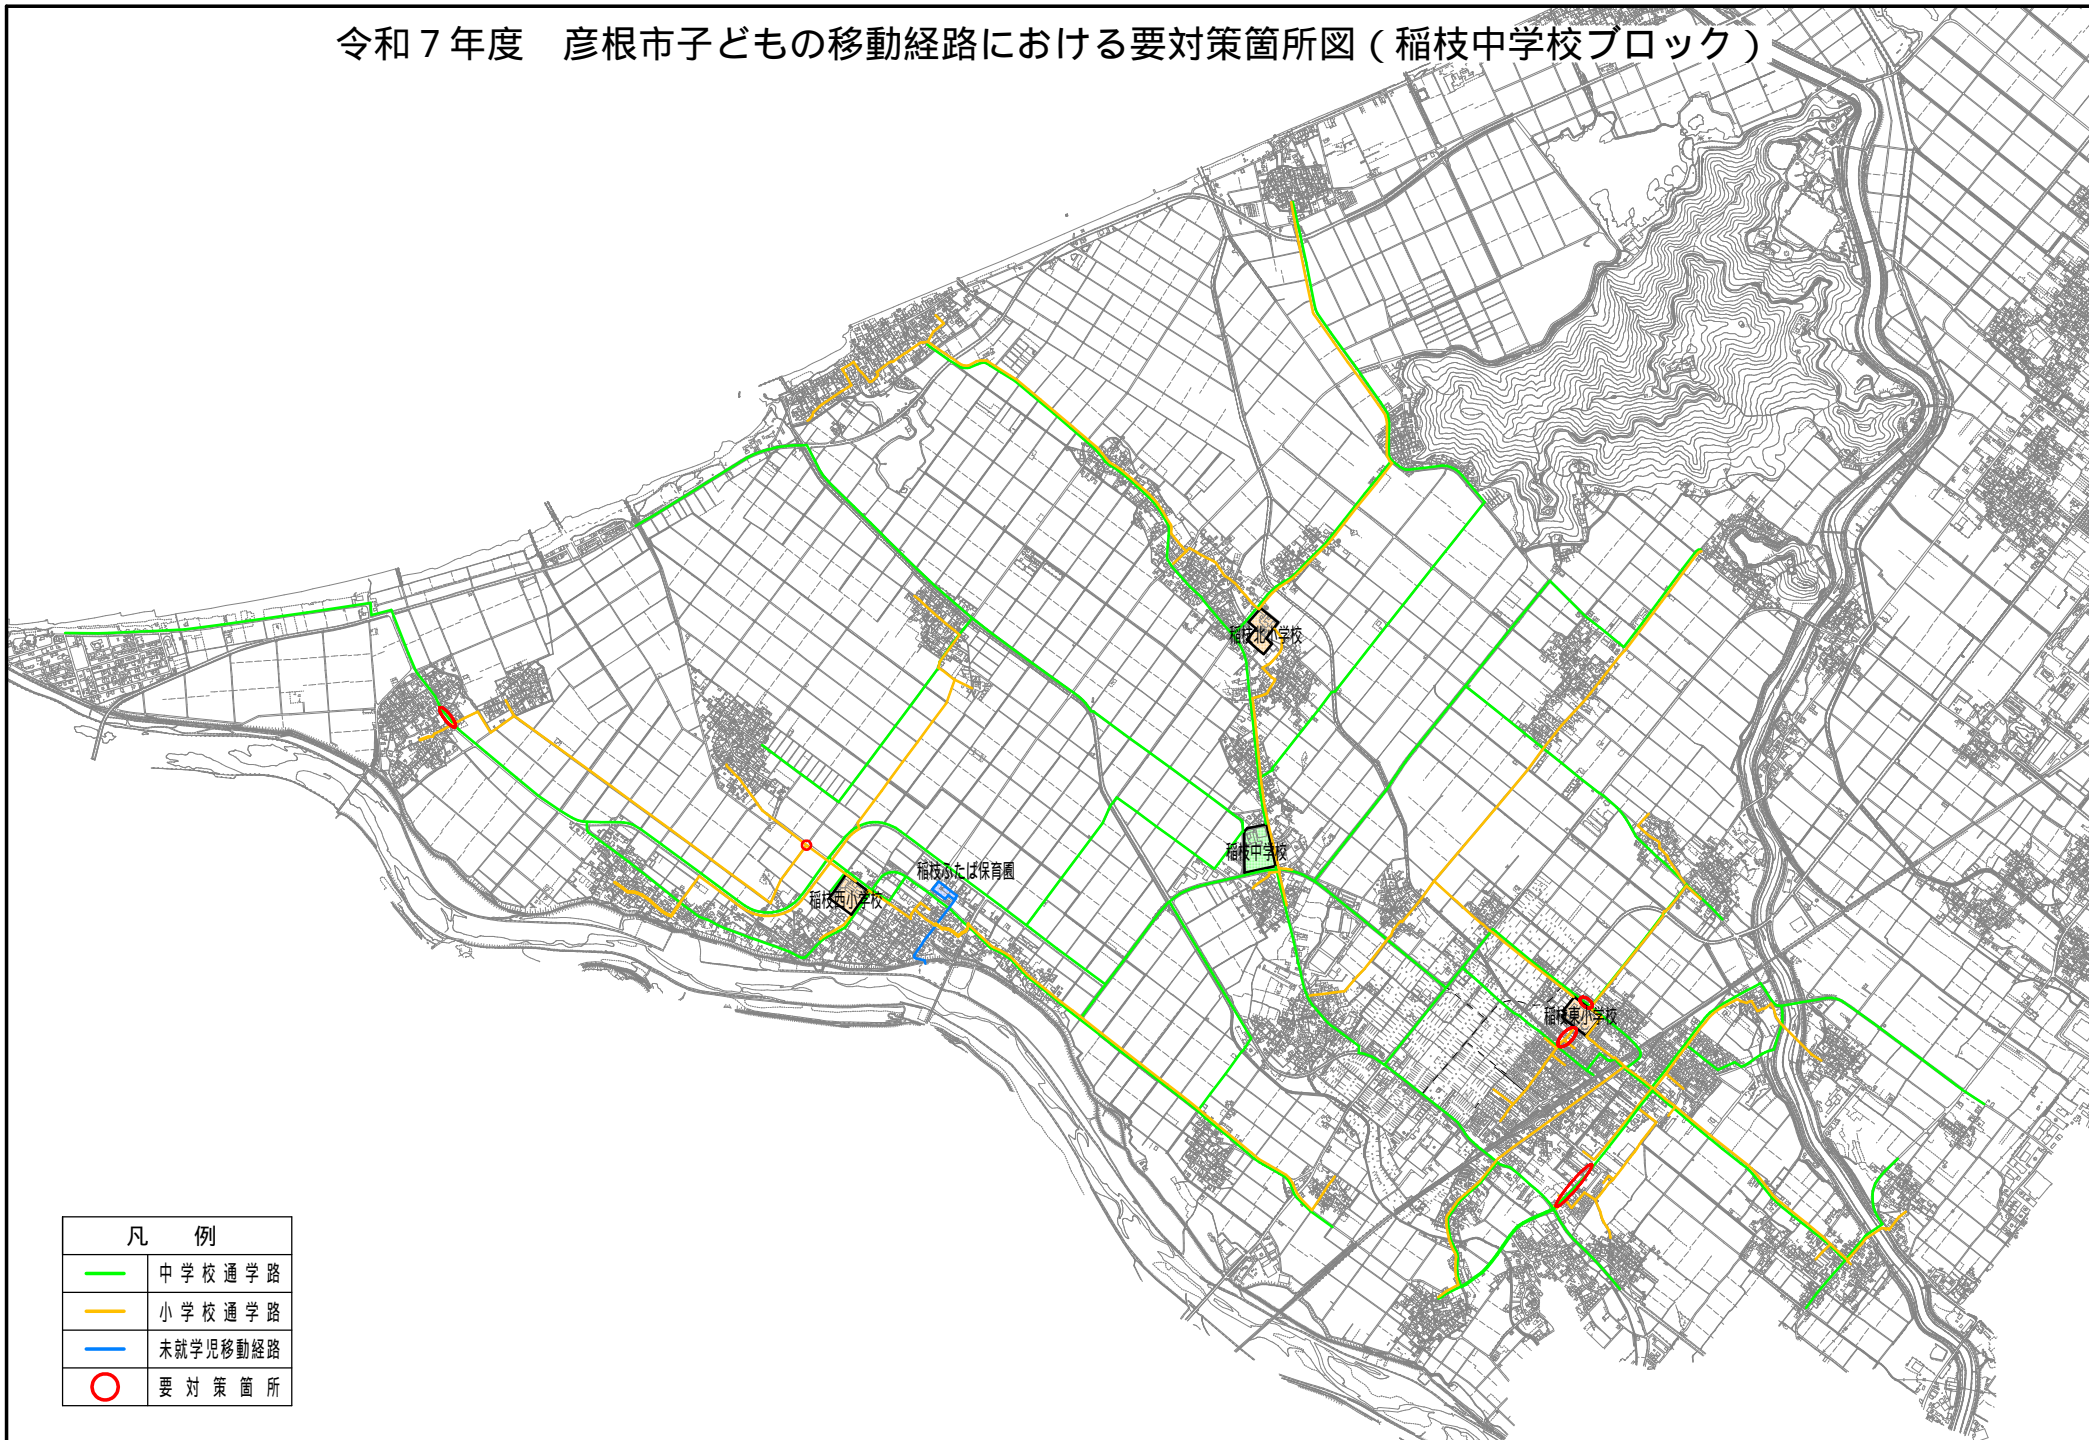
令和7年度 彦根市子どもの移動経路における要対策箇所図（稲枝中学校ブロック）

No.		箇所名・住所	移動経路の状況・危険の内容	対策内容	事業主体	進捗状況
①	小学校 通学路	野良田町 県道稲枝沢線（グレースイ2番館南側辺り）	当該箇所には歩道がなく、道路側溝に蓋もないため、徒歩や自転車で通行する場合に非常に危険。この辺りの児童は、該当場所が危険のため通れないので、野良田町交差点を渡り、大回りをしての登下校を余儀なくされている。	歩道の整備（将来的）	滋賀県	未
②	小学校 通学路	稲部町 稲部町290-2付近交差点から学校にかけての歩道	該当箇所の道路のいたる所で白線等がはげて消えているところが見受けられる。朝の通勤時間帯は自動車の往来も多い。	外側線引き直し	彦根市	済
③	小学校 通学路	稲部町 学校昇降口前	登下校時間帯は、保護者の送迎の車が多く、他の自動車の対向が難しい。横断歩道辺りに停車する車もある。	児童への安全指導 保護者への注意喚起	学校	済
④	小学校 通学路	新海 193号線の新海町公民館前	横断歩道はあるが、スピードを出して走行する車両があり、児童登下校の際に非常に危険である。	ダイヤモンドのグリーン化 減速帯の設置	滋賀県	済
⑤	小学校 通学路	南三ツ谷 南三ツ谷町集落につながる道路の交差点	横断歩道がないため、通学路であることの注意喚起が必要である。また、下校時その交差点を南に向かう子どもたちが右側通行するためにいつ道路をまたいだらいいか分かりづらい。	停止位置の見直し 外側線の改良	彦根市 警察	済
