# 通学路要対策箇所図(城東小学校)

# 通学路要対策箇所図(城西小学校)

# 通学路要対策箇所図(城南小学校)

## 通学路要対策箇所図(平田小学校)

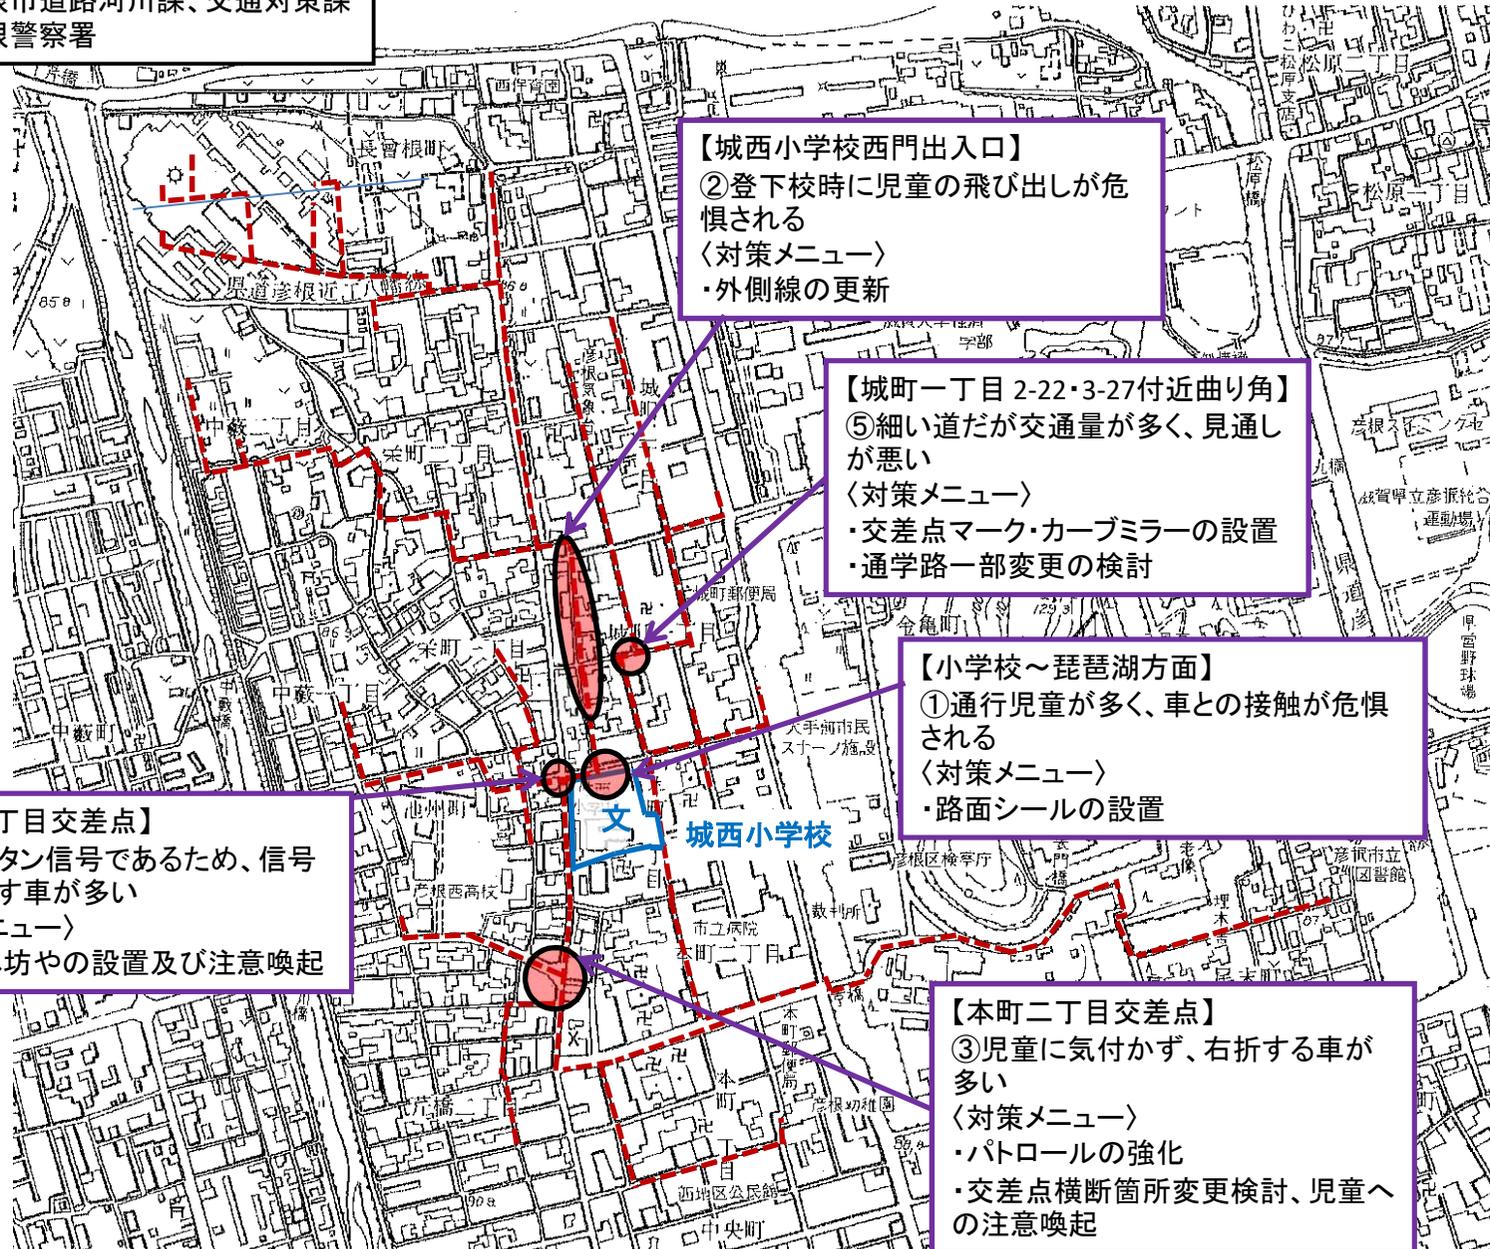
【城西小学校西門出入口】  
②登下校時に児童の飛び出しが危惧される  
〈対策メニュー〉  
・外側線の更新

【城町一丁目 2-22・3-27付近曲り角】  
⑤細い道だが交通量が多く、見通しが悪い  
〈対策メニュー〉  
・交差点マーク・カーブミラーの設置  
・通学路一部変更の検討

【小学校～琵琶湖方面】  
①通行児童が多く、車との接触が危惧される  
〈対策メニュー〉  
・路面シールの設置

【本町三丁目交差点】  
④押しボタン信号であるため、信号を見落とす車が多い  
〈対策メニュー〉  
・とびだし坊やの設置及び注意喚起

【本町二丁目交差点】  
③児童に気付かず、右折する車が多い  
〈対策メニュー〉  
・パトロールの強化  
・交差点横断箇所変更検討、児童への注意喚起

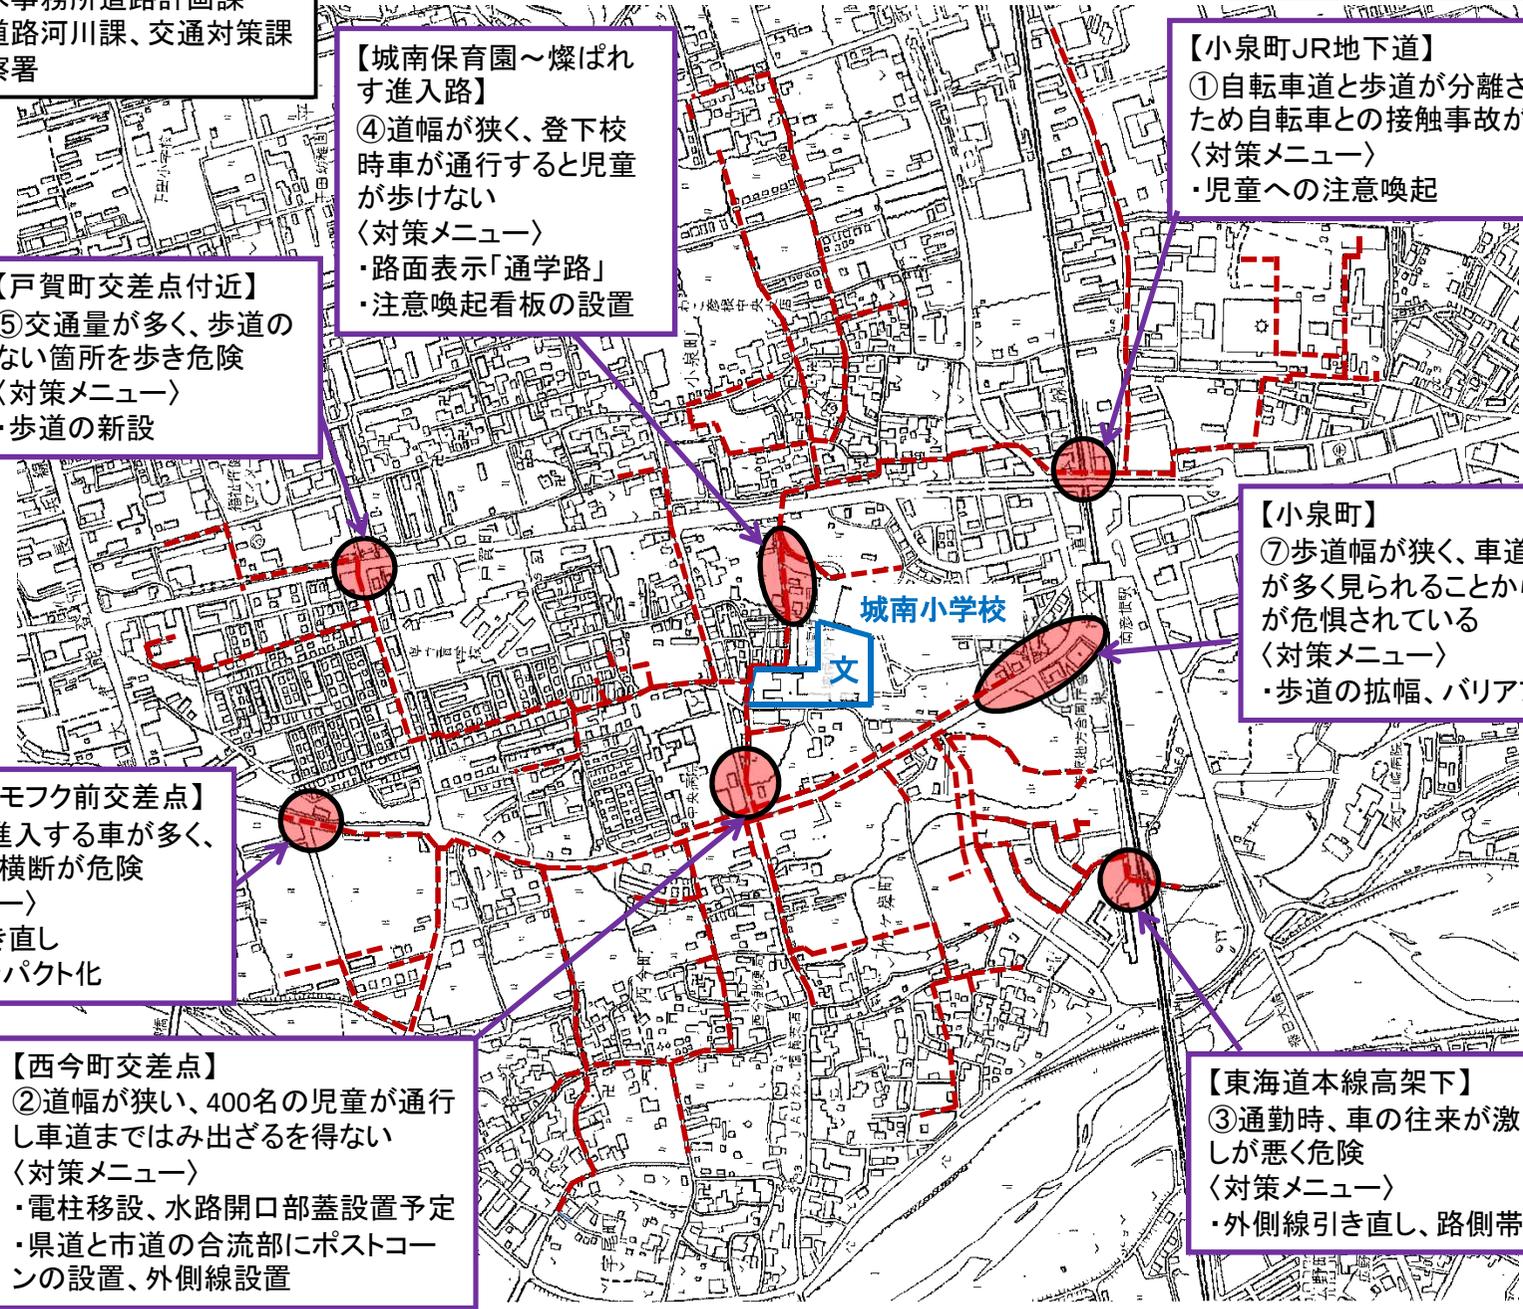
**【城南保育園～燦ぱれす進入路】**  
 ④道幅が狭く、登下校時車が通行すると児童が歩けない  
 <対策メニュー>  
 ・路面表示「通学路」  
 ・注意喚起看板の設置

**【小泉町JR地下道】**  
 ①自転車道と歩道が分離されていないため自転車との接触事故が多い  
 <対策メニュー>  
 ・児童への注意喚起

**【戸賀町交差点付近】**  
 ⑤交通が多く、歩道のない箇所を歩き危険  
 <対策メニュー>  
 ・歩道の新設

**【小泉町】**  
 ⑦歩道幅が狭く、車道へのはみ出しが多く見られることから車との接触が危惧されている  
 <対策メニュー>  
 ・歩道の拡幅、バリアフリー化

**【野瀬町 モモフク前交差点】**  
 ⑥T字路に進入する車が多く、通学児童の横断が危険  
 <対策メニュー>  
 ・外側線引き直し  
 ・交差点コンパクト化

**【西今町交差点】**  
 ②道幅が狭い、400名の児童が通行し車道まではみ出ざるを得ない  
 <対策メニュー>  
 ・電柱移設、水路開口部蓋設置予定  
 ・県道と市道の合流部にポストコーンの設置、外側線設置

**【東海道本線高架下】**  
 ③通勤時、車の往来が激しい。見通しが悪く危険  
 <対策メニュー>  
 ・外側線引き直し、路側帯カラー化

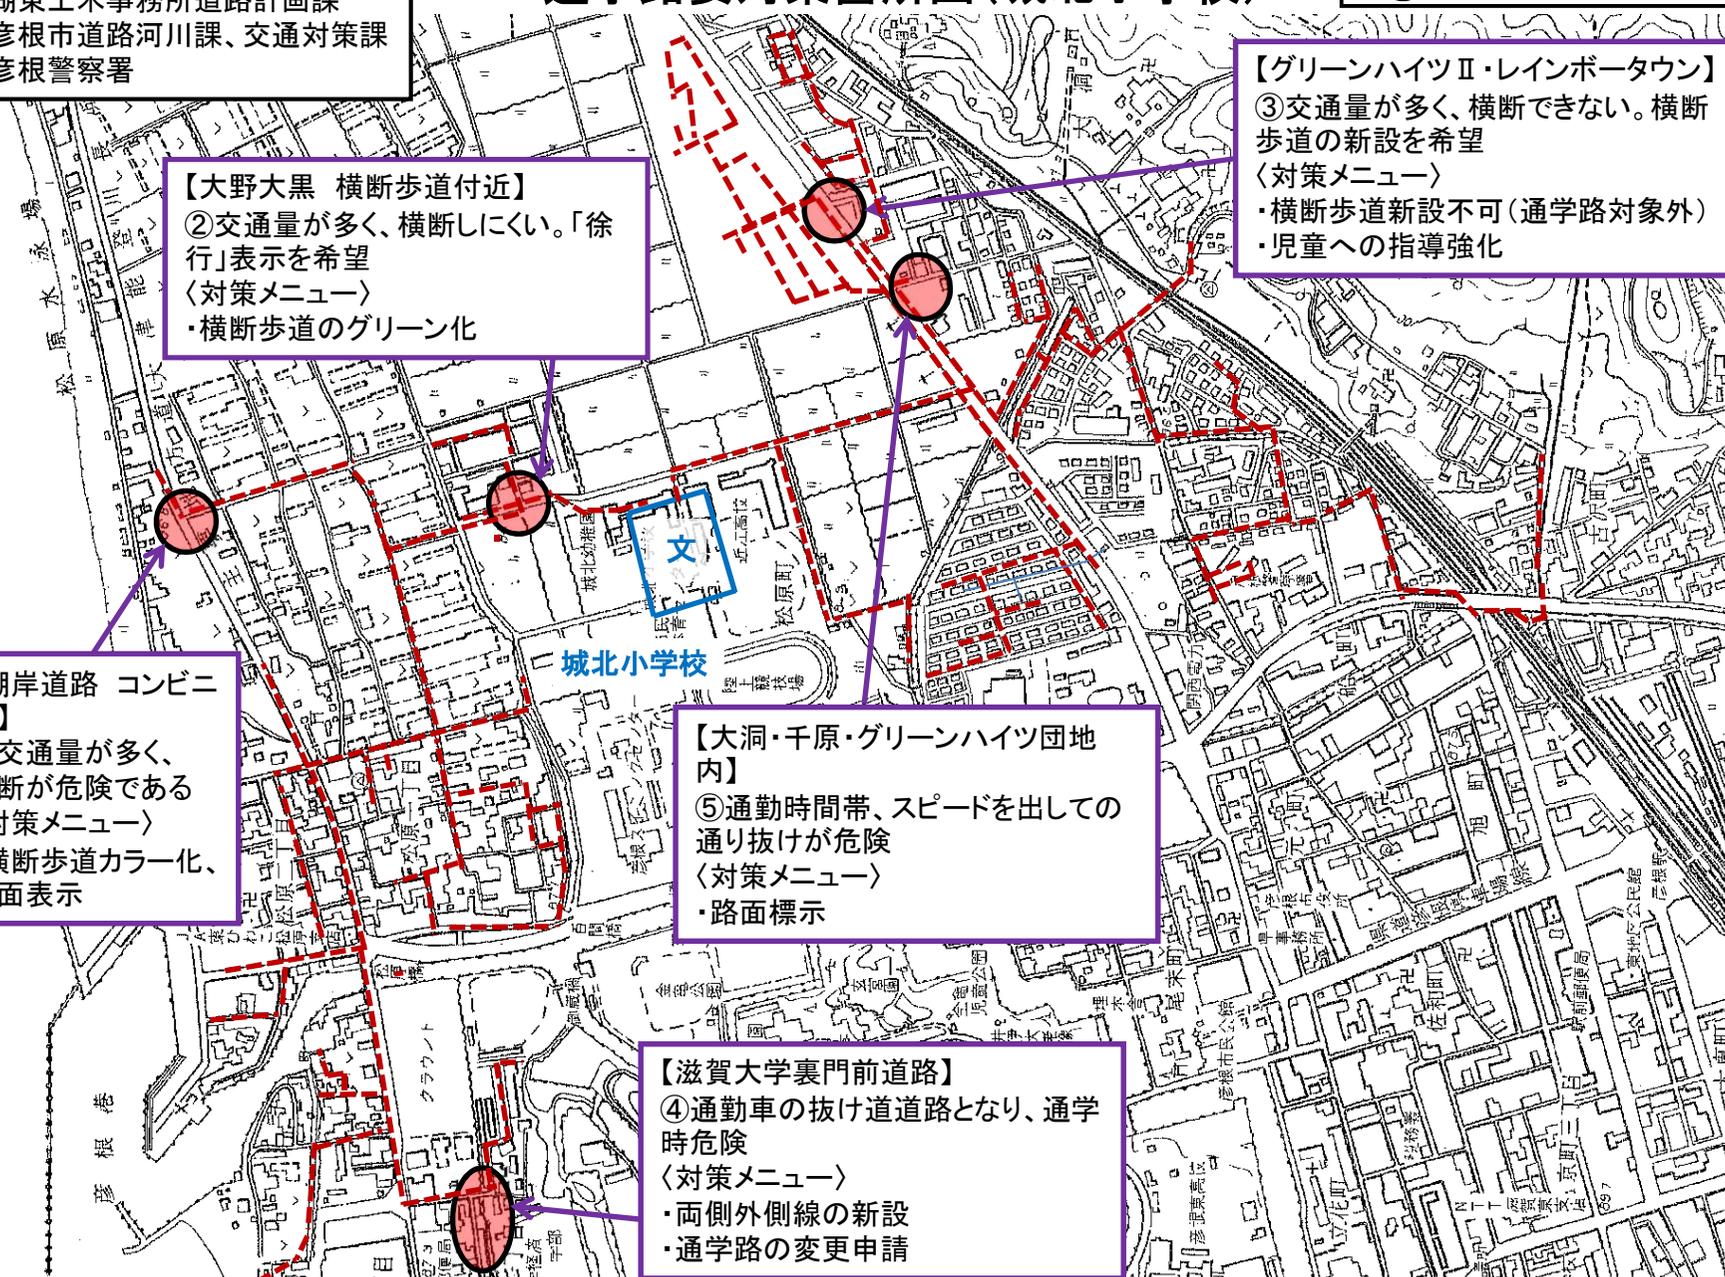
# 通学路要対策箇所図(城北小学校)

- ②交通量が多く、横断しにくい。「徐行」表示を希望
- 〈対策メニュー〉
- ・横断歩道のグリーン化

- ③交通量が多く、横断できない。横断歩道の新設を希望
- 〈対策メニュー〉
- ・横断歩道新設不可(通学路対象外)
- ・児童への指導強化

- ①交通量が多く、横断が危険である
- 〈対策メニュー〉
- ・横断歩道カラー化、路面表示

- ⑤通勤時間帯、スピードを出しての通り抜けが危険
- 〈対策メニュー〉
- ・路面標示

- ④通勤車の抜け道道路となり、通学時危険
- 〈対策メニュー〉
- ・両側外側線の新設
- ・通学路の変更申請

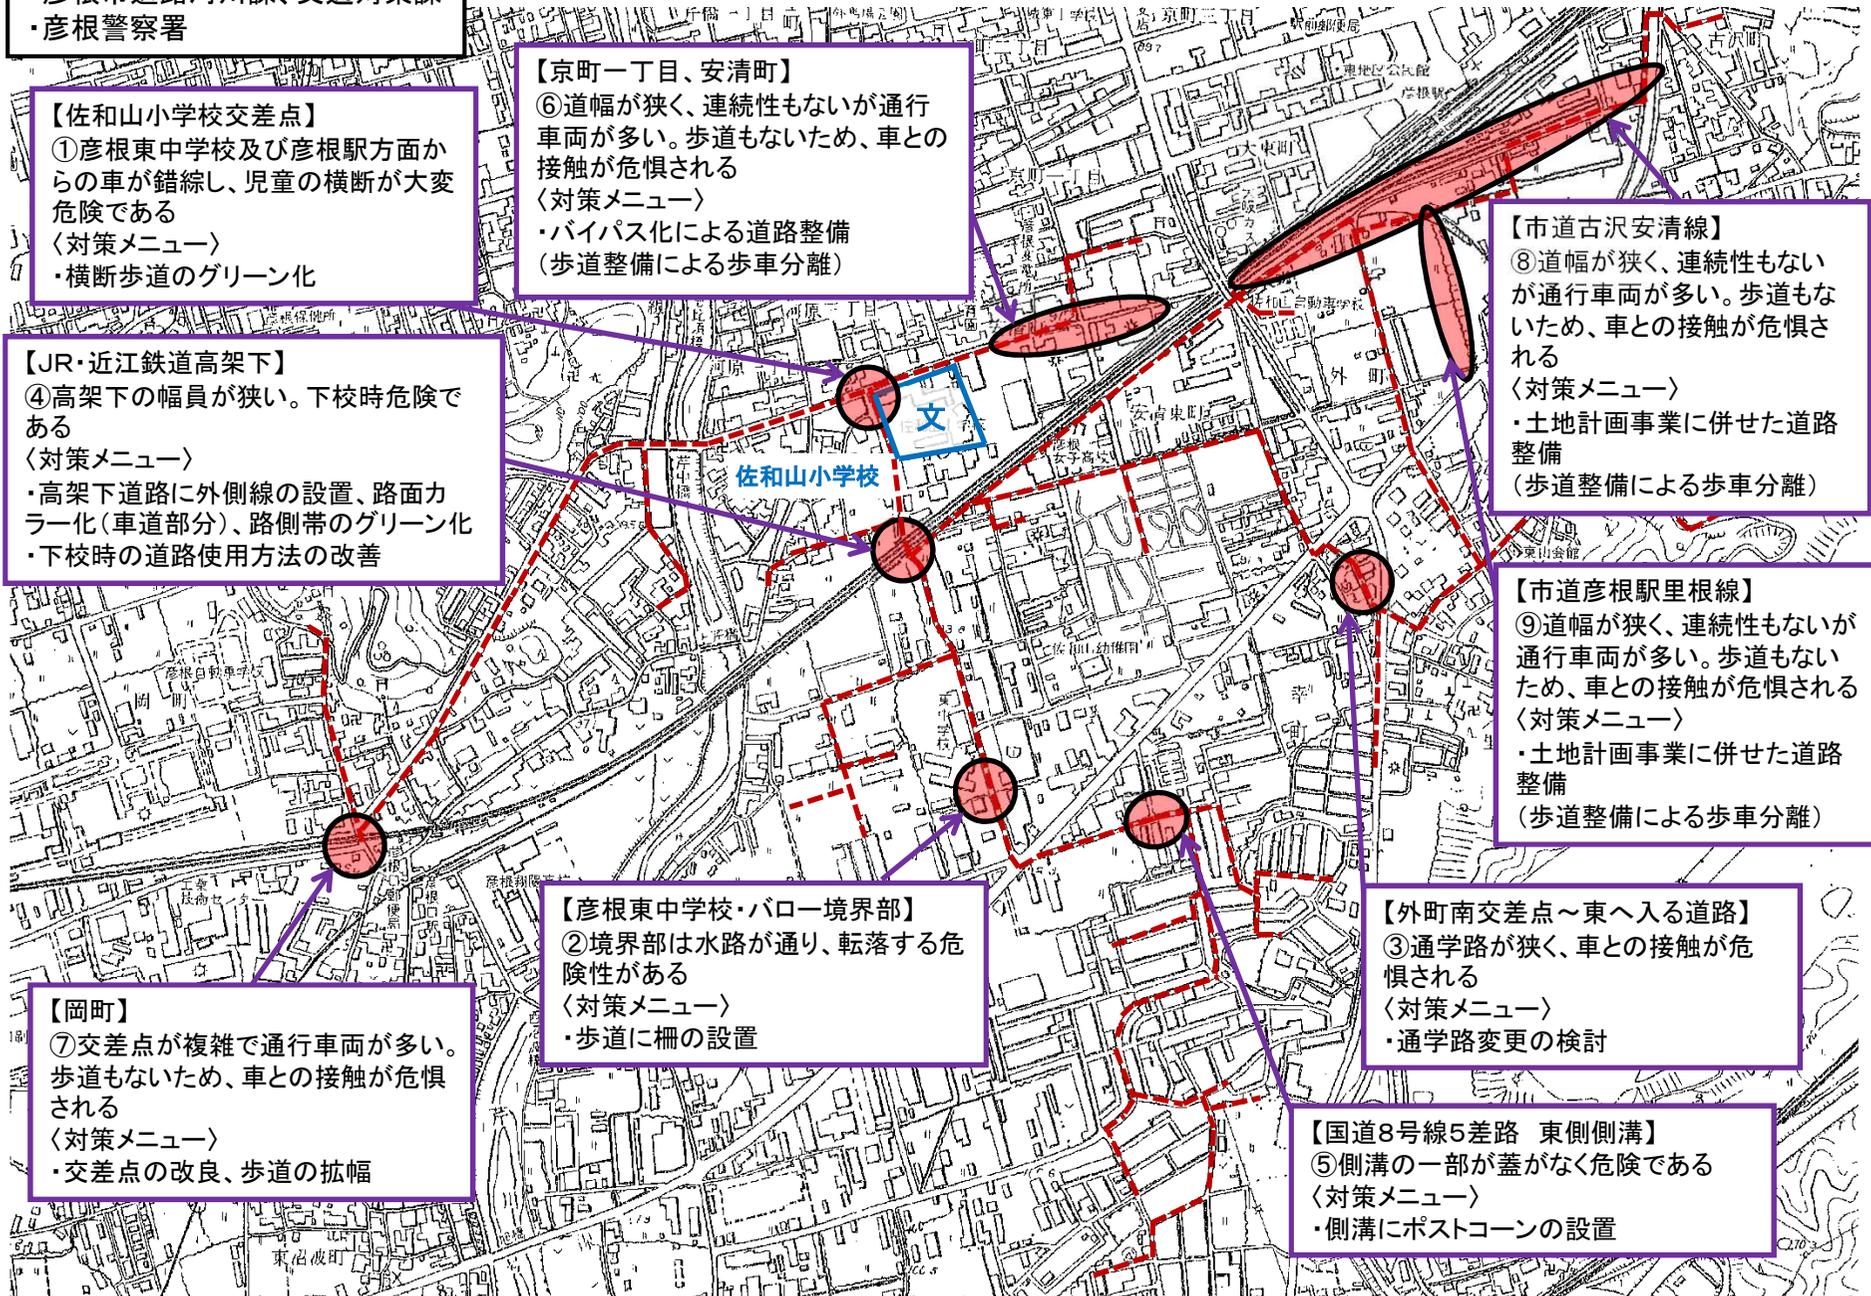
# 通学路要対策箇所図(佐和山小学校)

- ①彦根東中学校及び彦根駅方面からの車が錯綜し、児童の横断が大変危険である
- 〈対策メニュー〉
- ・横断歩道のグリーン化

- ⑥道幅が狭く、連続性もないが通行車両が多い。歩道もないため、車との接触が危惧される
- 〈対策メニュー〉
- ・バイパス化による道路整備
- (歩道整備による歩車分離)

- ④高架下の幅員が狭い。下校時危険である
- 〈対策メニュー〉
- ・高架下道路に外側線の設置、路面カラー化(車道部分)、路側帯のグリーン化
- ・下校時の道路使用方法の改善

- ⑧道幅が狭く、連続性もないが通行車両が多い。歩道もないため、車との接触が危惧される
- 〈対策メニュー〉
- ・土地計画事業に併せた道路整備
- (歩道整備による歩車分離)

- ⑨道幅が狭く、連続性もないが通行車両が多い。歩道もないため、車との接触が危惧される
- 〈対策メニュー〉
- ・土地計画事業に併せた道路整備
- (歩道整備による歩車分離)

- ②境界部は水路が通り、転落する危険性がある
- 〈対策メニュー〉
- ・歩道に柵の設置

- ③通学路が狭く、車との接触が危惧される
- 〈対策メニュー〉
- ・通学路変更の検討

- ⑦交差点が複雑で通行車両が多い。歩道もないため、車との接触が危惧される
- 〈対策メニュー〉
- ・交差点の改良、歩道の拡幅

- ⑤側溝の一部が蓋がなく危険である
- 〈対策メニュー〉
- ・側溝にポストコーンの設置

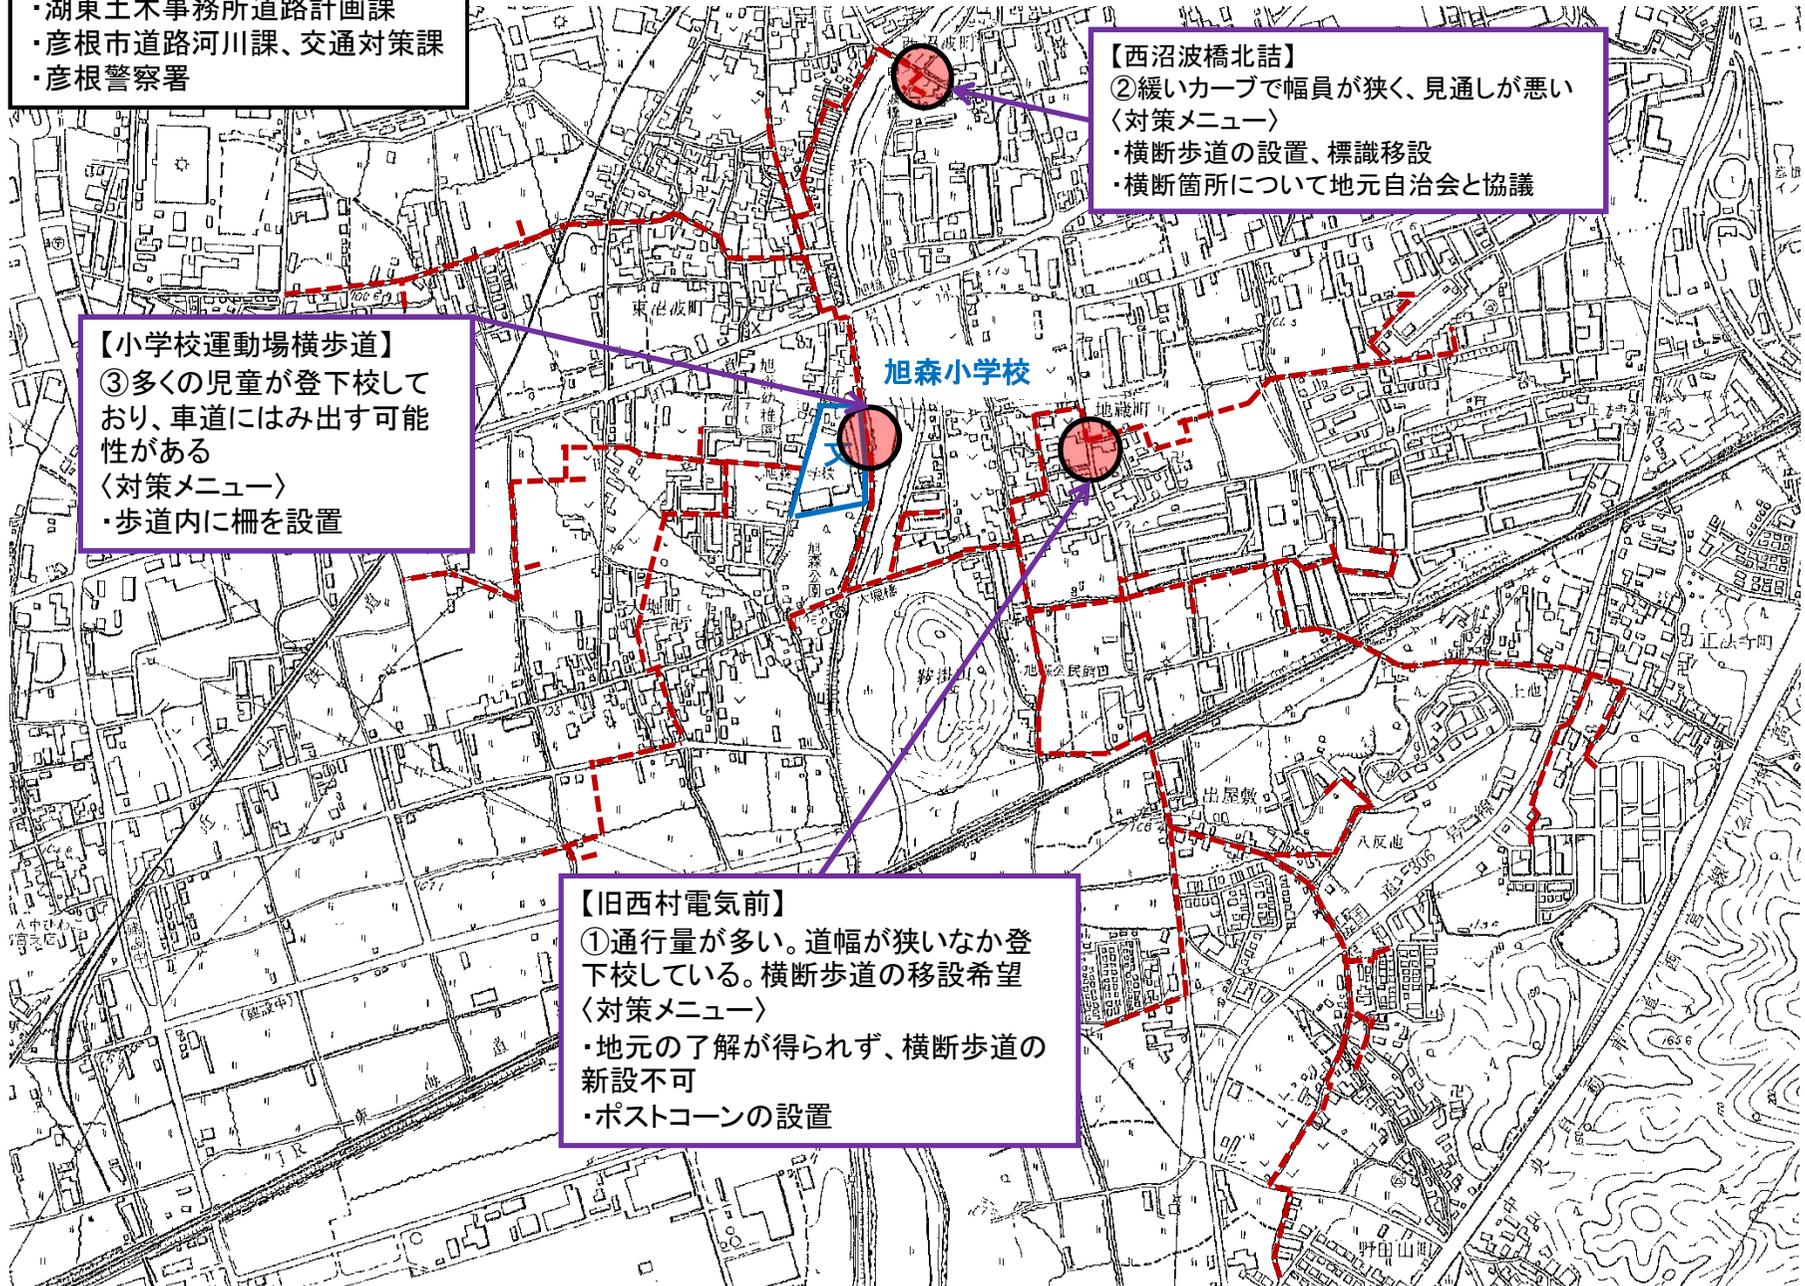
# 通学路要対策箇所図(旭森小学校)

- ② 緩いカーブで幅員が狭く、見通しが悪い
- 〈対策メニュー〉
- ・横断歩道の設置、標識移設
- ・横断箇所について地元自治会と協議

- ③ 多くの児童が登下校しており、車道にはみ出す可能性がある
- 〈対策メニュー〉
- ・歩道内に柵を設置

- ① 通行量が多い。道幅が狭いなか登下校している。横断歩道の移設希望
- 〈対策メニュー〉
- ・地元の了解が得られず、横断歩道の  
新設不可
- ・ポストコーンの設置

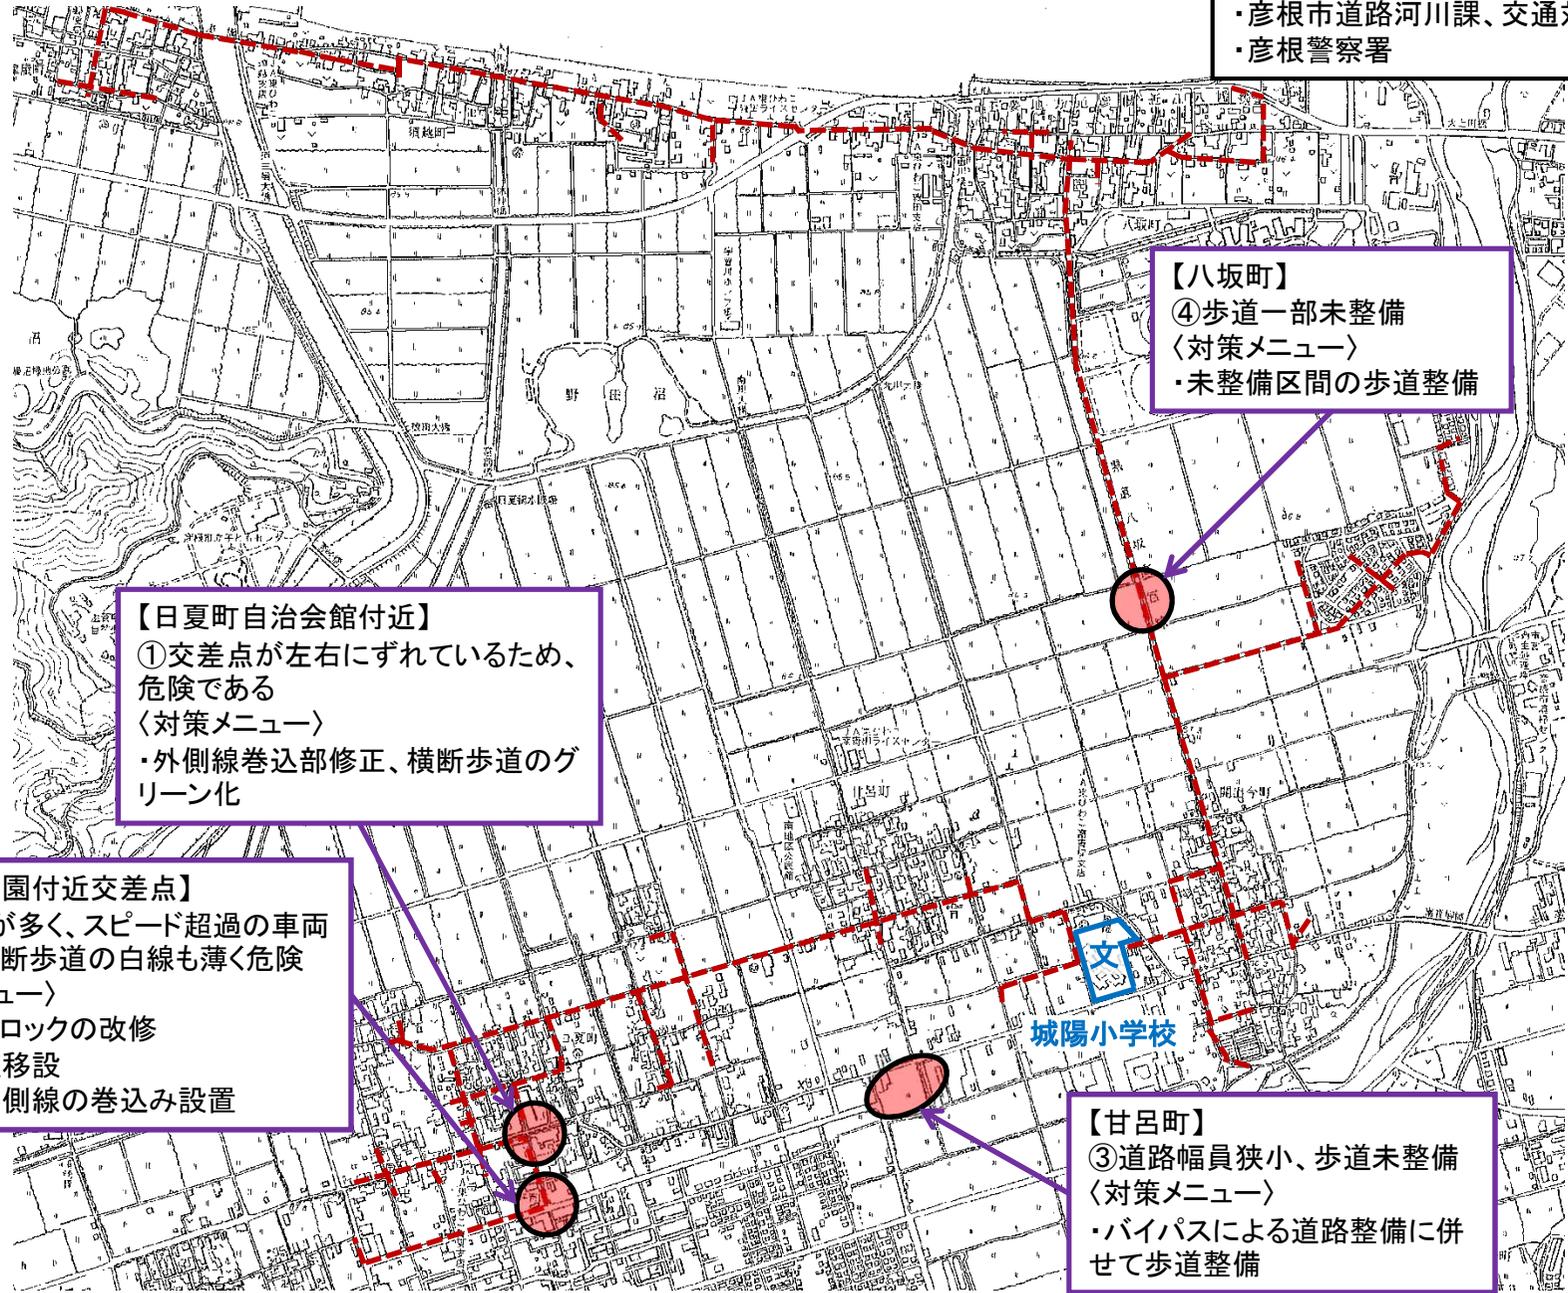
## 通学路要対策箇所図(城陽小学校)

**【八坂町】**  
 ④ 歩道一部未整備  
 <対策メニュー>  
 ・未整備区間の歩道整備

**【日夏町自治会館付近】**  
 ① 交差点が左右にずれているため、危険である  
 <対策メニュー>  
 ・外側線巻込部修正、横断歩道のグリーン化

**【日夏保育園付近交差点】**  
 ② 交通量が多く、スピード超過の車両も多い。横断歩道の白線も薄く危険  
 <対策メニュー>  
 ・歩車道ブロックの改修  
 ・横断歩道移設  
 ・市道部外側線の巻込み設置

**【甘呂町】**  
 ③ 道路幅員狭小、歩道未整備  
 <対策メニュー>  
 ・バイパスによる道路整備に併せて歩道整備

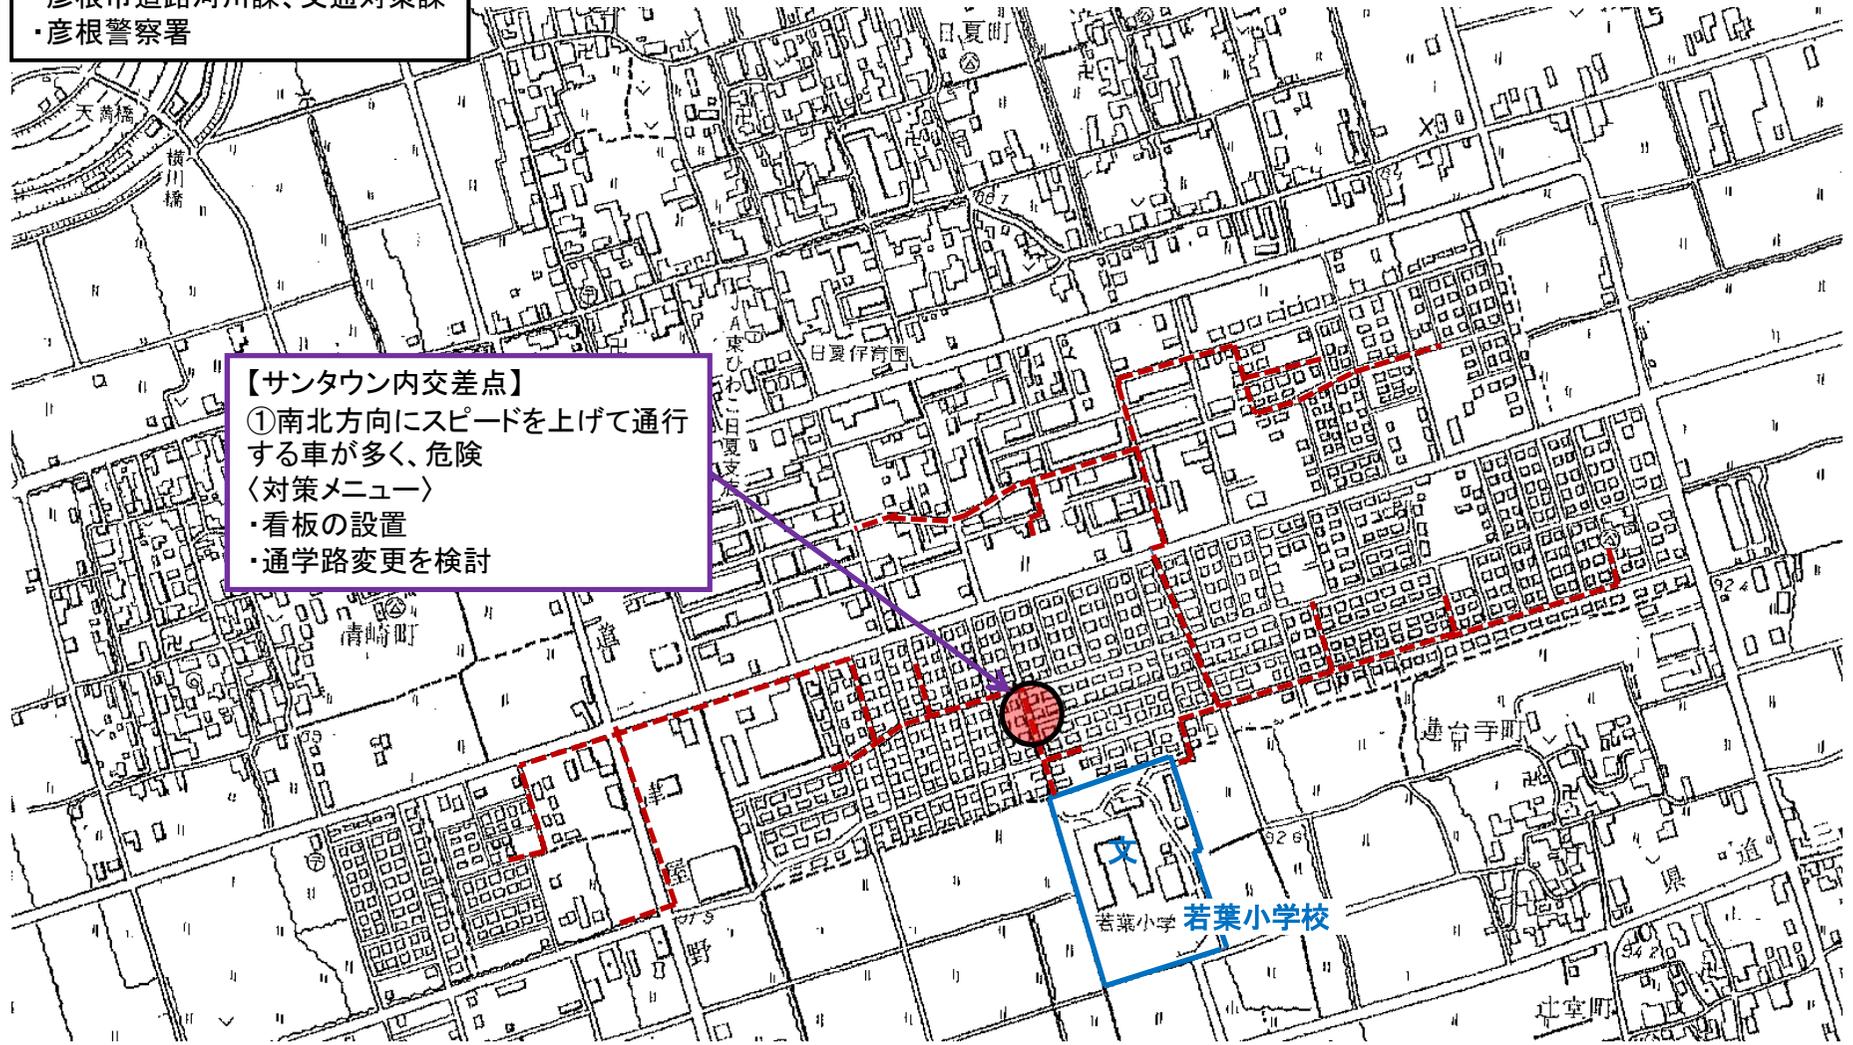
# 通学路要対策箇所図(若葉小学校)

- ①南北方向にスピードを上げて通行する車が多く、危険  
〈対策メニュー〉
- ・看板の設置
  - ・通学路変更を検討

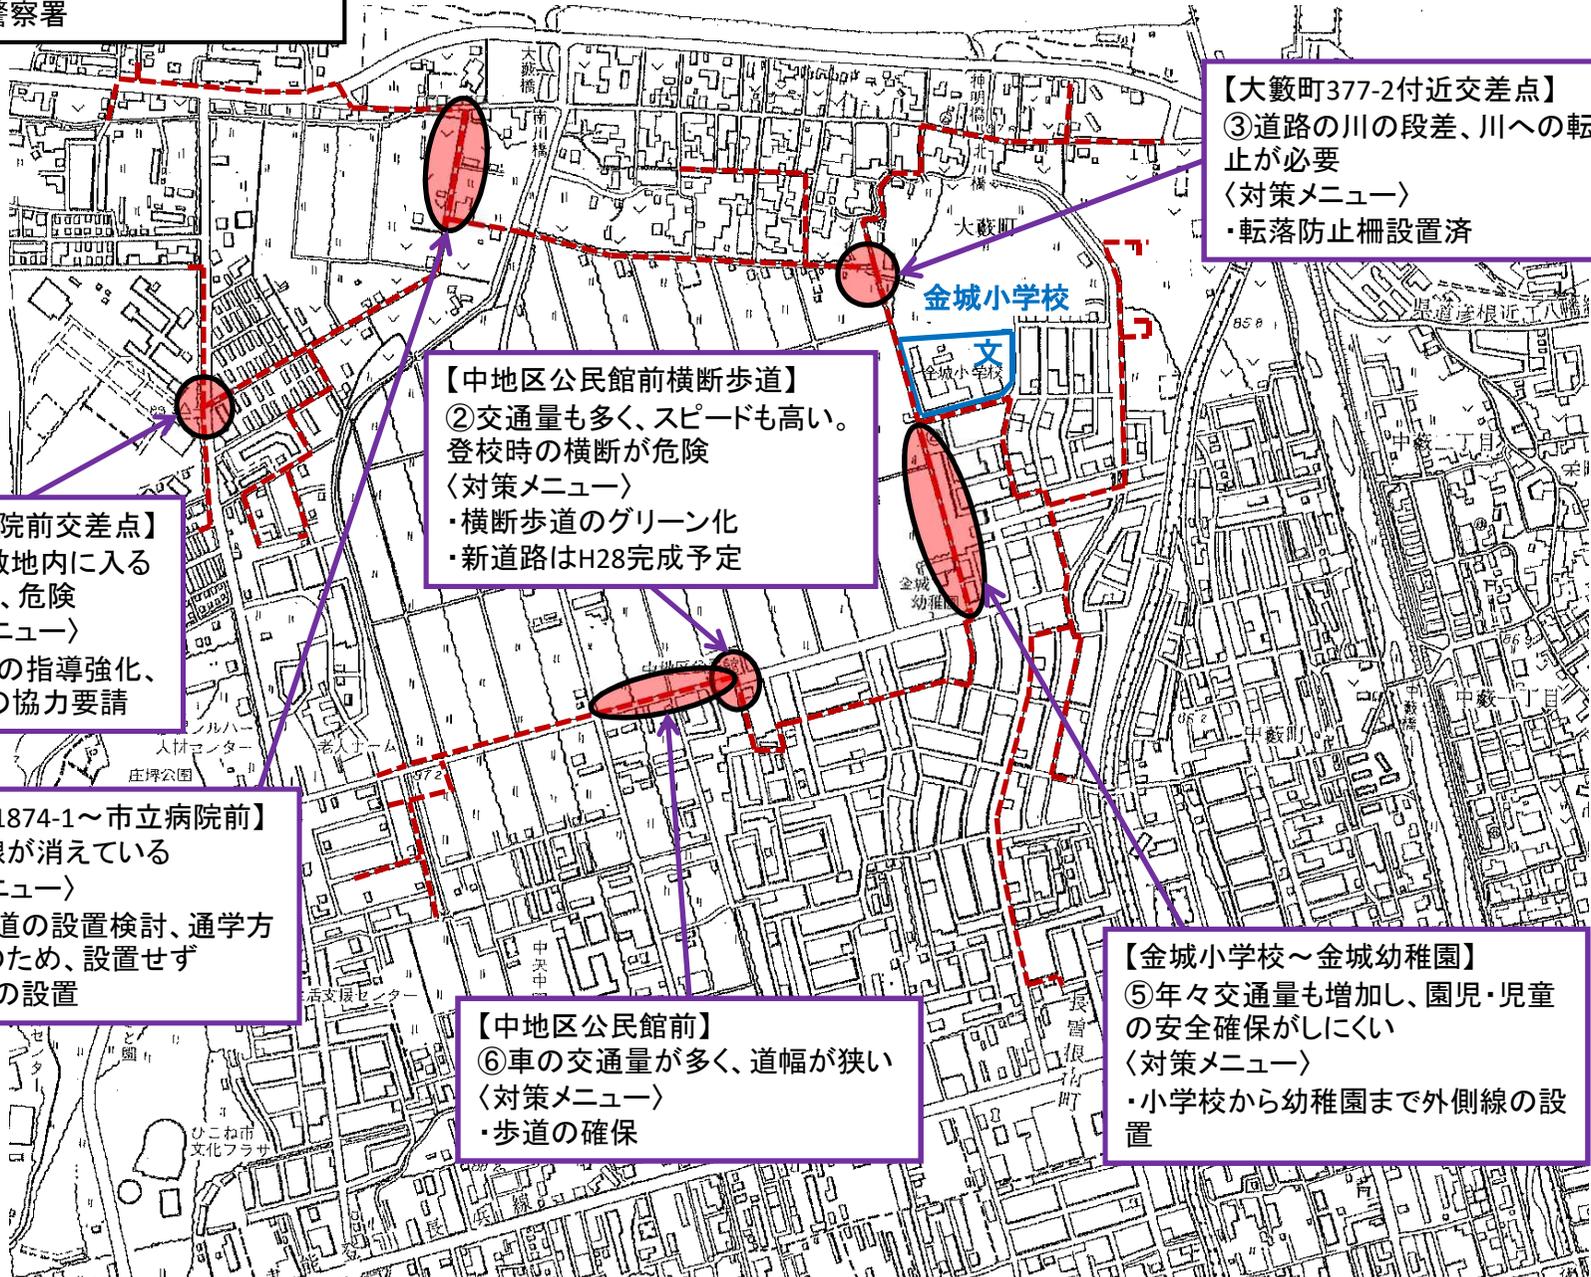
# 通学路要対策箇所図(金城小学校)

【大藪町377-2付近交差点】  
③道路の川の段差、川への転落防止が必要  
〈対策メニュー〉  
・転落防止柵設置済

【中地区公民館前横断歩道】  
②交通も多く、スピードも高い。  
登校時の横断が危険  
〈対策メニュー〉  
・横断歩道のグリーン化  
・新道路はH28完成予定

【市立病院前交差点】  
①病院敷地内に入る車が多く、危険  
〈対策メニュー〉  
・児童への指導強化、PTAへの協力要請

【大藪町1874-1～市立病院前】  
④外側線が消えている  
〈対策メニュー〉  
・横断歩道の設置検討、通学方法変更のため、設置せず  
・外側線の設置

【中地区公民館前】  
⑥車の交通が多く、道幅が狭い  
〈対策メニュー〉  
・歩道の確保

【金城小学校～金城幼稚園】  
⑤年々交通量も増加し、園児・児童の安全確保がしにくい  
〈対策メニュー〉  
・小学校から幼稚園まで外側線の設置

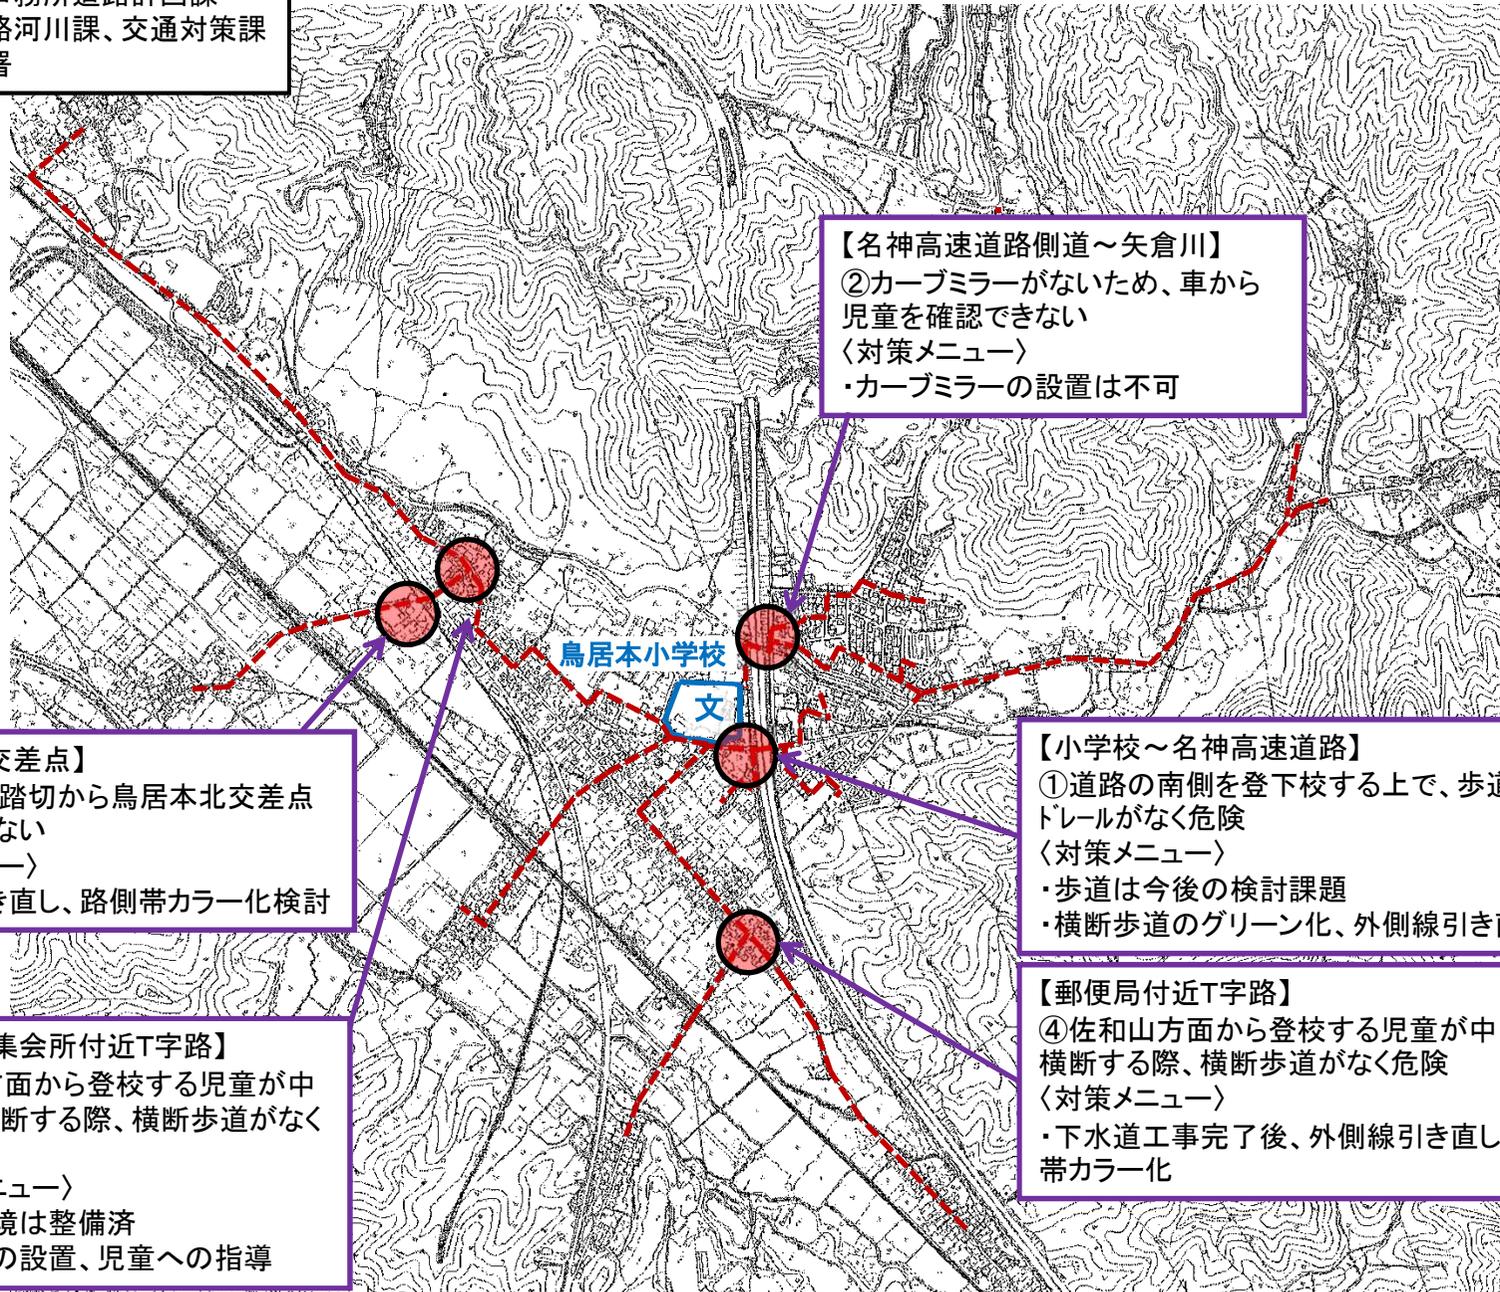
## 通学路要対策箇所図(鳥居本小学校)

【名神高速道路側道～矢倉川】  
②カーブミラーがないため、車から児童を確認できない  
〈対策メニュー〉  
・カーブミラーの設置は不可

【鳥居本北交差点】  
③近江鉄道踏切から鳥居本北交差点まで歩道がない  
〈対策メニュー〉  
・外側線引き直し、路側帯カラー化検討

【小学校～名神高速道路】  
①道路の南側を登下校する上で、歩道やガードレールがなく危険  
〈対策メニュー〉  
・歩道は今後の検討課題  
・横断歩道のグリーン化、外側線引き直し

【上矢倉集会所付近T字路】  
⑤馬場方面から登校する児童が中山道を横断する際、横断歩道がなく危険  
〈対策メニュー〉  
・道路環境は整備済  
・看板等の設置、児童への指導

【郵便局付近T字路】  
④佐和山方面から登校する児童が中山道を横断する際、横断歩道がなく危険  
〈対策メニュー〉  
・下水道工事完了後、外側線引き直し、路側帯カラー化

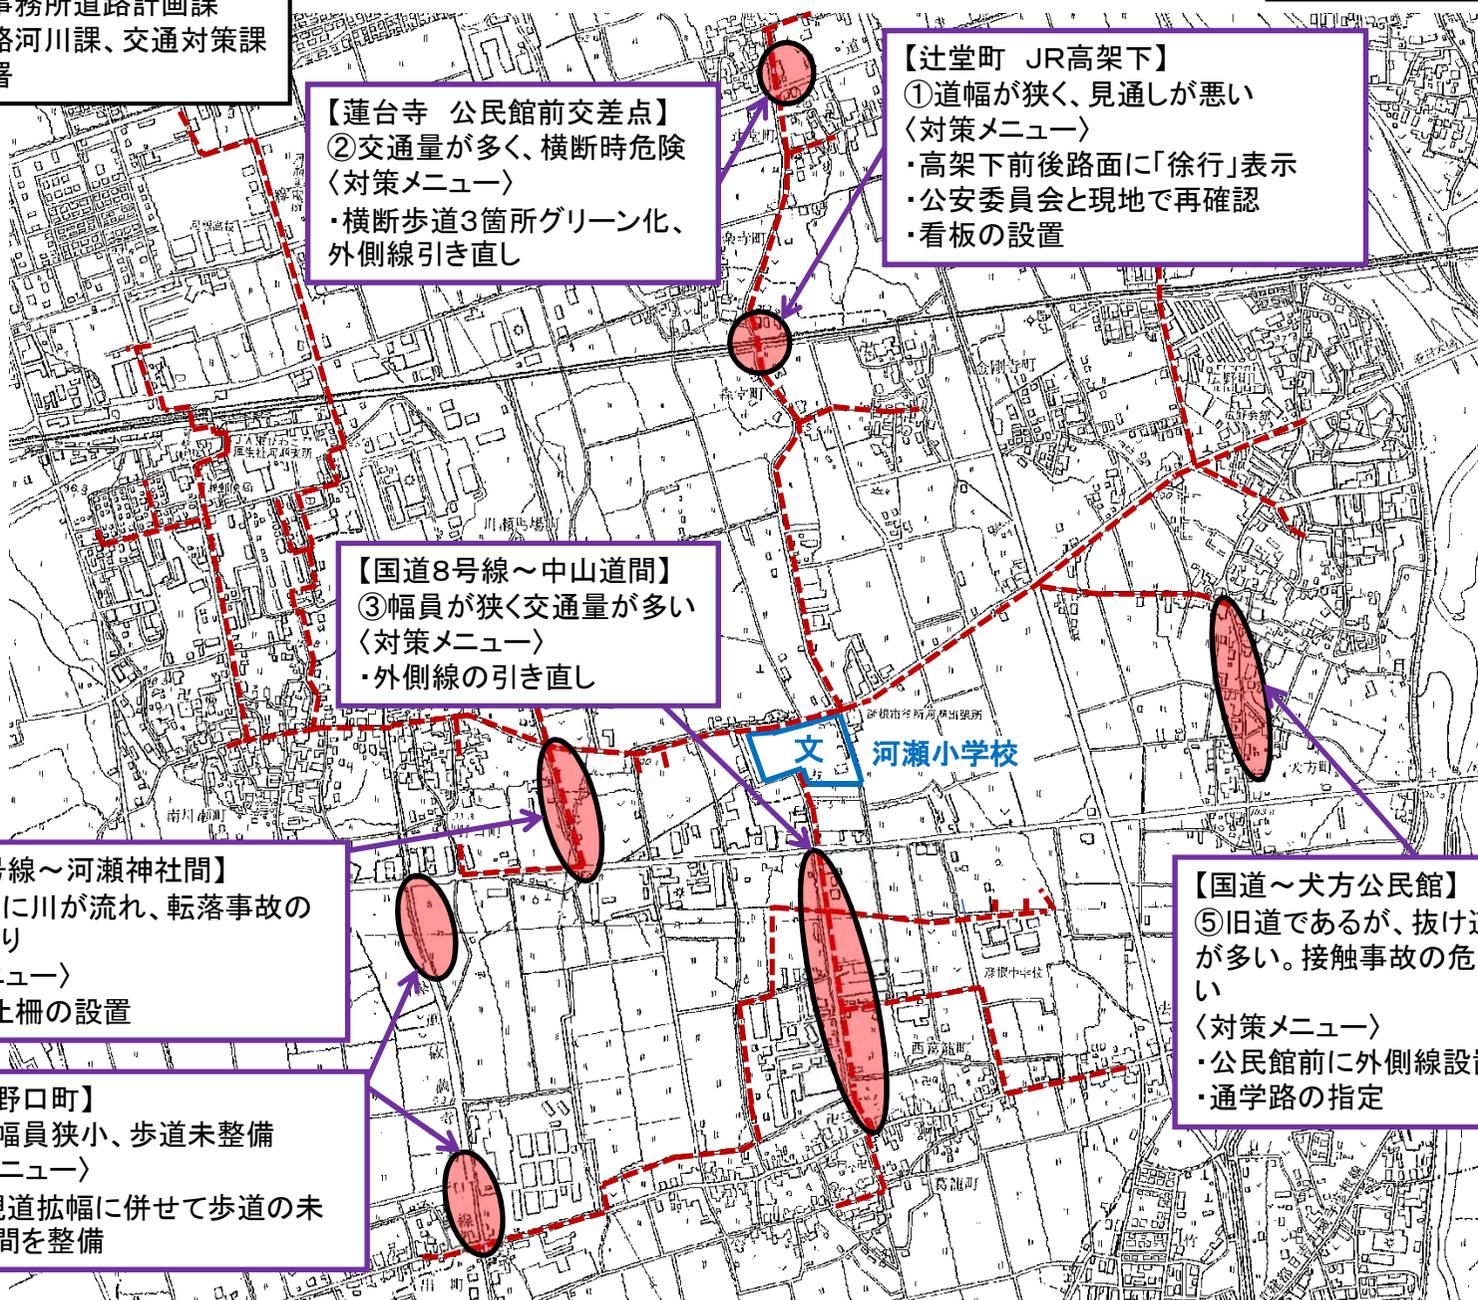
# 通学路要対策箇所図(河瀬小学校)

【蓮台寺 公民館前交差点】  
②交通が多く、横断時危険  
〈対策メニュー〉  
・横断歩道3箇所グリーン化、  
外側線引き直し

【辻堂町 JR高架下】  
①道幅が狭く、見通しが悪い  
〈対策メニュー〉  
・高架下前後路面に「徐行」表示  
・公安委員会と現地で再確認  
・看板の設置

【国道8号線～中山道間】  
③幅員が狭く交通が多い  
〈対策メニュー〉  
・外側線の引き直し

【国道8号線～河瀬神社間】  
④道路横に川が流れ、転落事故の  
危険性あり  
〈対策メニュー〉  
・川に防止柵の設置

【出町・野口町】  
⑥道路幅員狭小、歩道未整備  
〈対策メニュー〉  
・道路現道拡幅に併せて歩道の未  
整備区間を整備

【国道～犬方公民館】  
⑤旧道であるが、抜け道として車両  
が多い。接触事故の危険性が大き  
い  
〈対策メニュー〉  
・公民館前に外側線設置  
・通学路の指定
