# 通学路要対策箇所図(城東小学校)

# 通学路要対策箇所図(城西小学校)

# 通学路要対策箇所図(城南小学校)

## 通学路要対策箇所図(平田小学校)

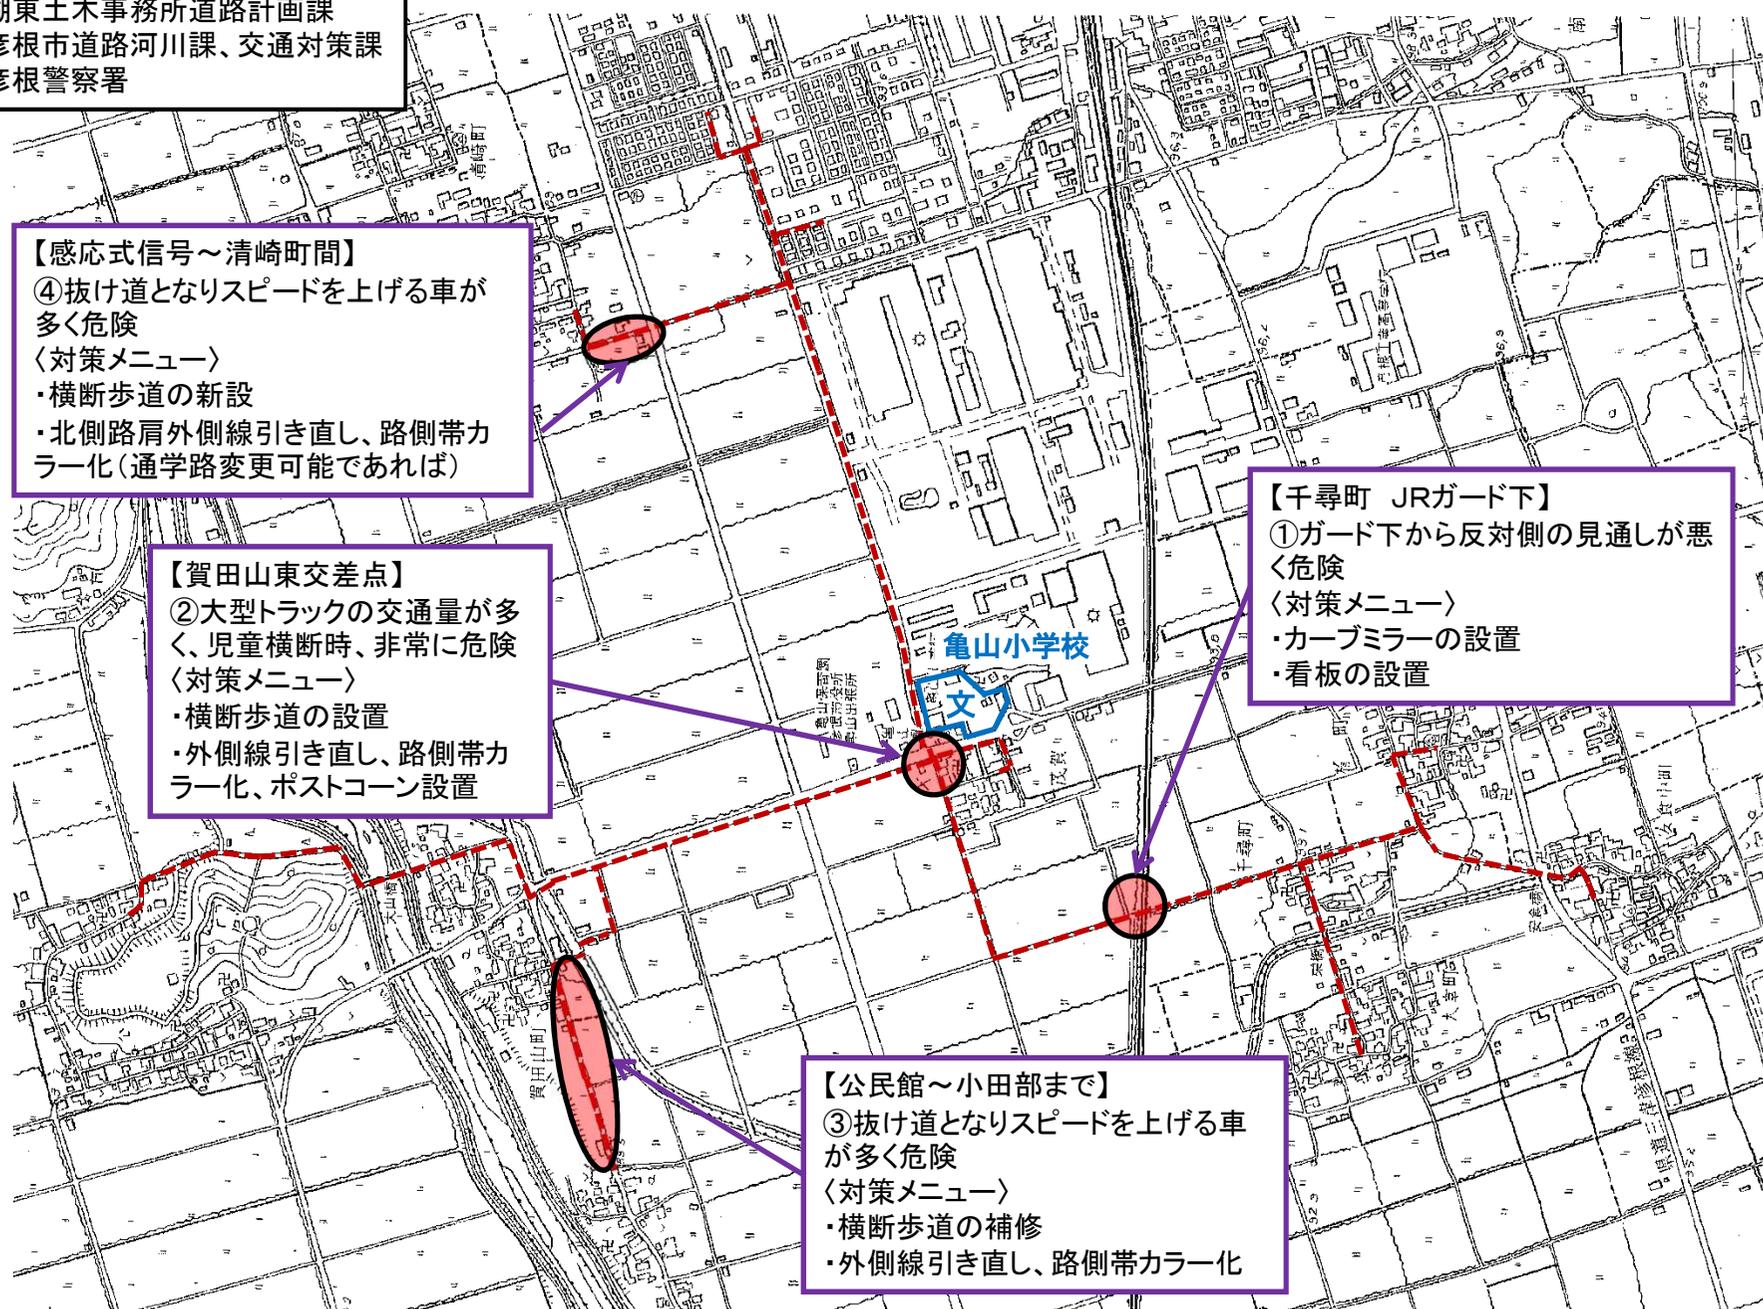
# 通学路要対策箇所図(亀山小学校)

④ 抜け道となりスピードを上げる車が多く危険

- ・横断歩道の新設
- ・北側路肩外側線引き直し、路側帯カラー化(通学路変更可能であれば)

② 大型トラックの交通量が多く、児童横断時、非常に危険

- ・横断歩道の設置
- ・外側線引き直し、路側帯カラー化、ポストコーン設置

① ガード下から反対側の見通しが悪く危険

- ・カーブミラーの設置
- ・看板の設置

③ 抜け道となりスピードを上げる車が多く危険

- ・横断歩道の補修
- ・外側線引き直し、路側帯カラー化

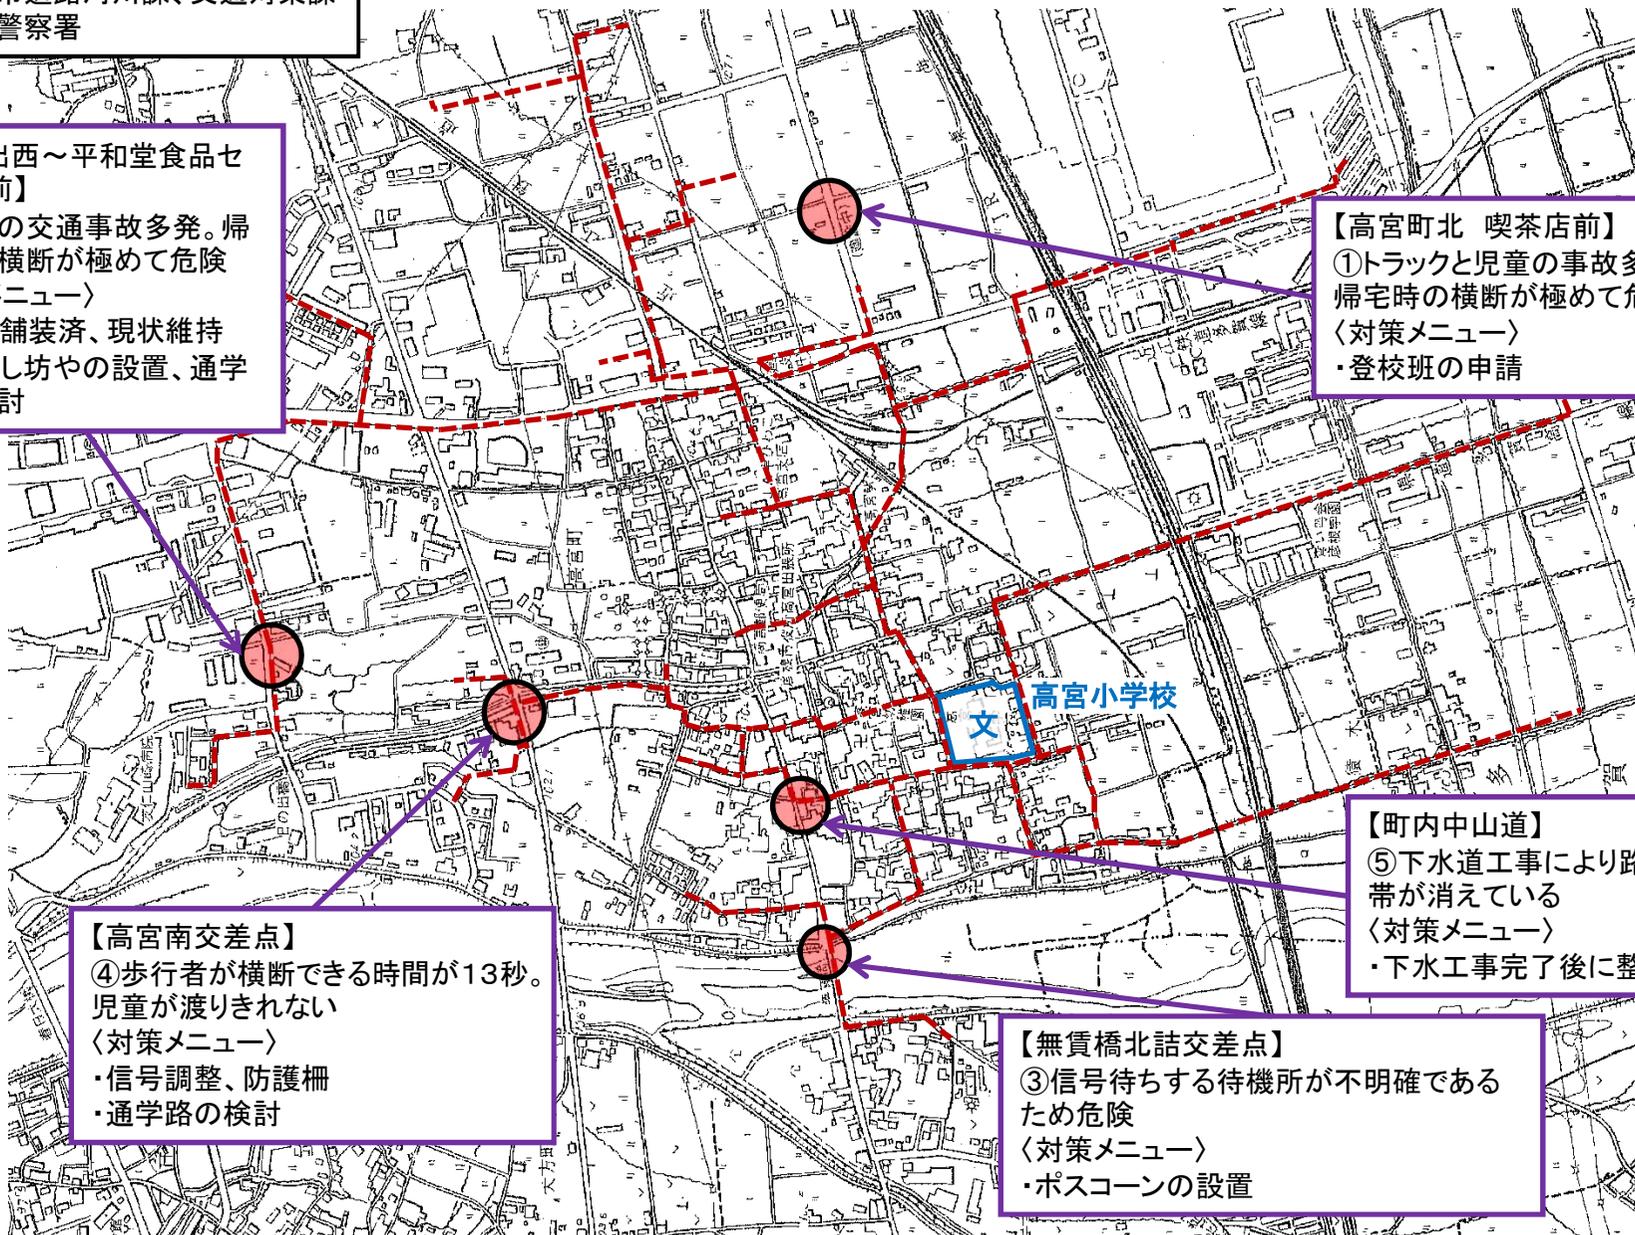
## 通学路要対策箇所図(高宮小学校)

- ②児童の交通事故多発。帰宅時の横断が極めて危険  
〈対策メニュー〉
- ・カラー舗装済、現状維持
  - ・とびだし坊やの設置、通学路の検討

- 【高宮町北 喫茶店前】
- ①トラックと児童の事故多発。帰宅時の横断が極めて危険  
〈対策メニュー〉
- ・登校班の申請

- ④歩行者が横断できる時間が13秒。児童が渡りきれない  
〈対策メニュー〉
- ・信号調整、防護柵
  - ・通学路の検討

- ⑤下水道工事により路側帯が消えている  
〈対策メニュー〉
- ・下水工事完了後に整備

- ③信号待ちする待機所が不明確であるため危険  
〈対策メニュー〉
- ・ポスコーンの設置

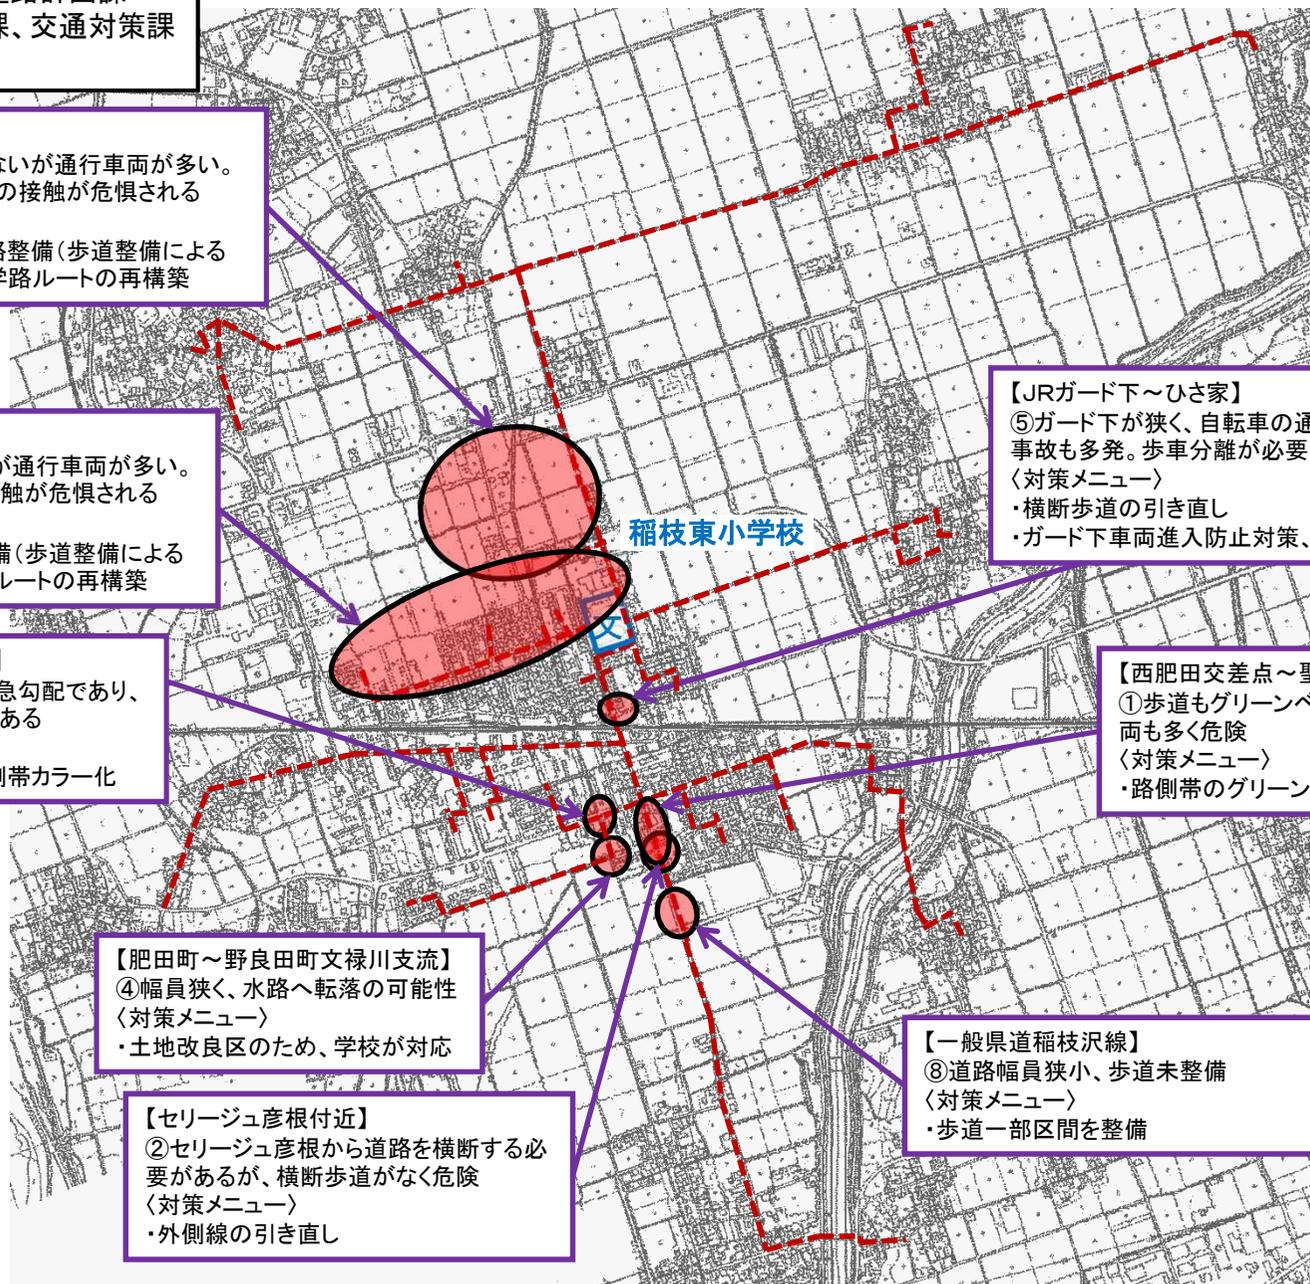
## 通学路要対策箇所図(稲枝東小学校)

- ⑦幅員狭く、連続性もないが通行車両が多い。歩道も狭いため車両との接触が危惧される  
 〈対策メニュー〉
- ・バイパス化による道路整備(歩道整備による歩車分離)を行い、通学路ルートの変更

- ⑥幅員狭く、連続性もないが通行車両が多い。歩道も狭いため車両との接触が危惧される  
 〈対策メニュー〉
- ・バイパス化による道路整備(歩道整備による歩車分離)を行い、通学路ルートの変更

- ③道路脇に側溝、法面は急勾配であり、児童が転落する危険性がある  
 〈対策メニュー〉
- ・路肩部分補修、両側路側帯カラー化

- ④幅員狭く、水路へ転落の可能性  
 〈対策メニュー〉
- ・土地改良区のため、学校が対応

- ②セリージュ彦根から道路を横断する必要があるが、横断歩道がなく危険  
 〈対策メニュー〉
- ・外側線の引き直し

- ⑤ガード下が狭く、自転車の通行も多い。接触事故も多発。歩車分離が必要  
 〈対策メニュー〉
- ・横断歩道の引き直し
  - ・ガード下車両進入防止対策、待機場所の整備

- ①歩道もグリーンベルトもない。通行車両も多く危険  
 〈対策メニュー〉
- ・路側帯のグリーン化

- ⑧道路幅員狭小、歩道未整備  
 〈対策メニュー〉
- ・歩道一部区間を整備

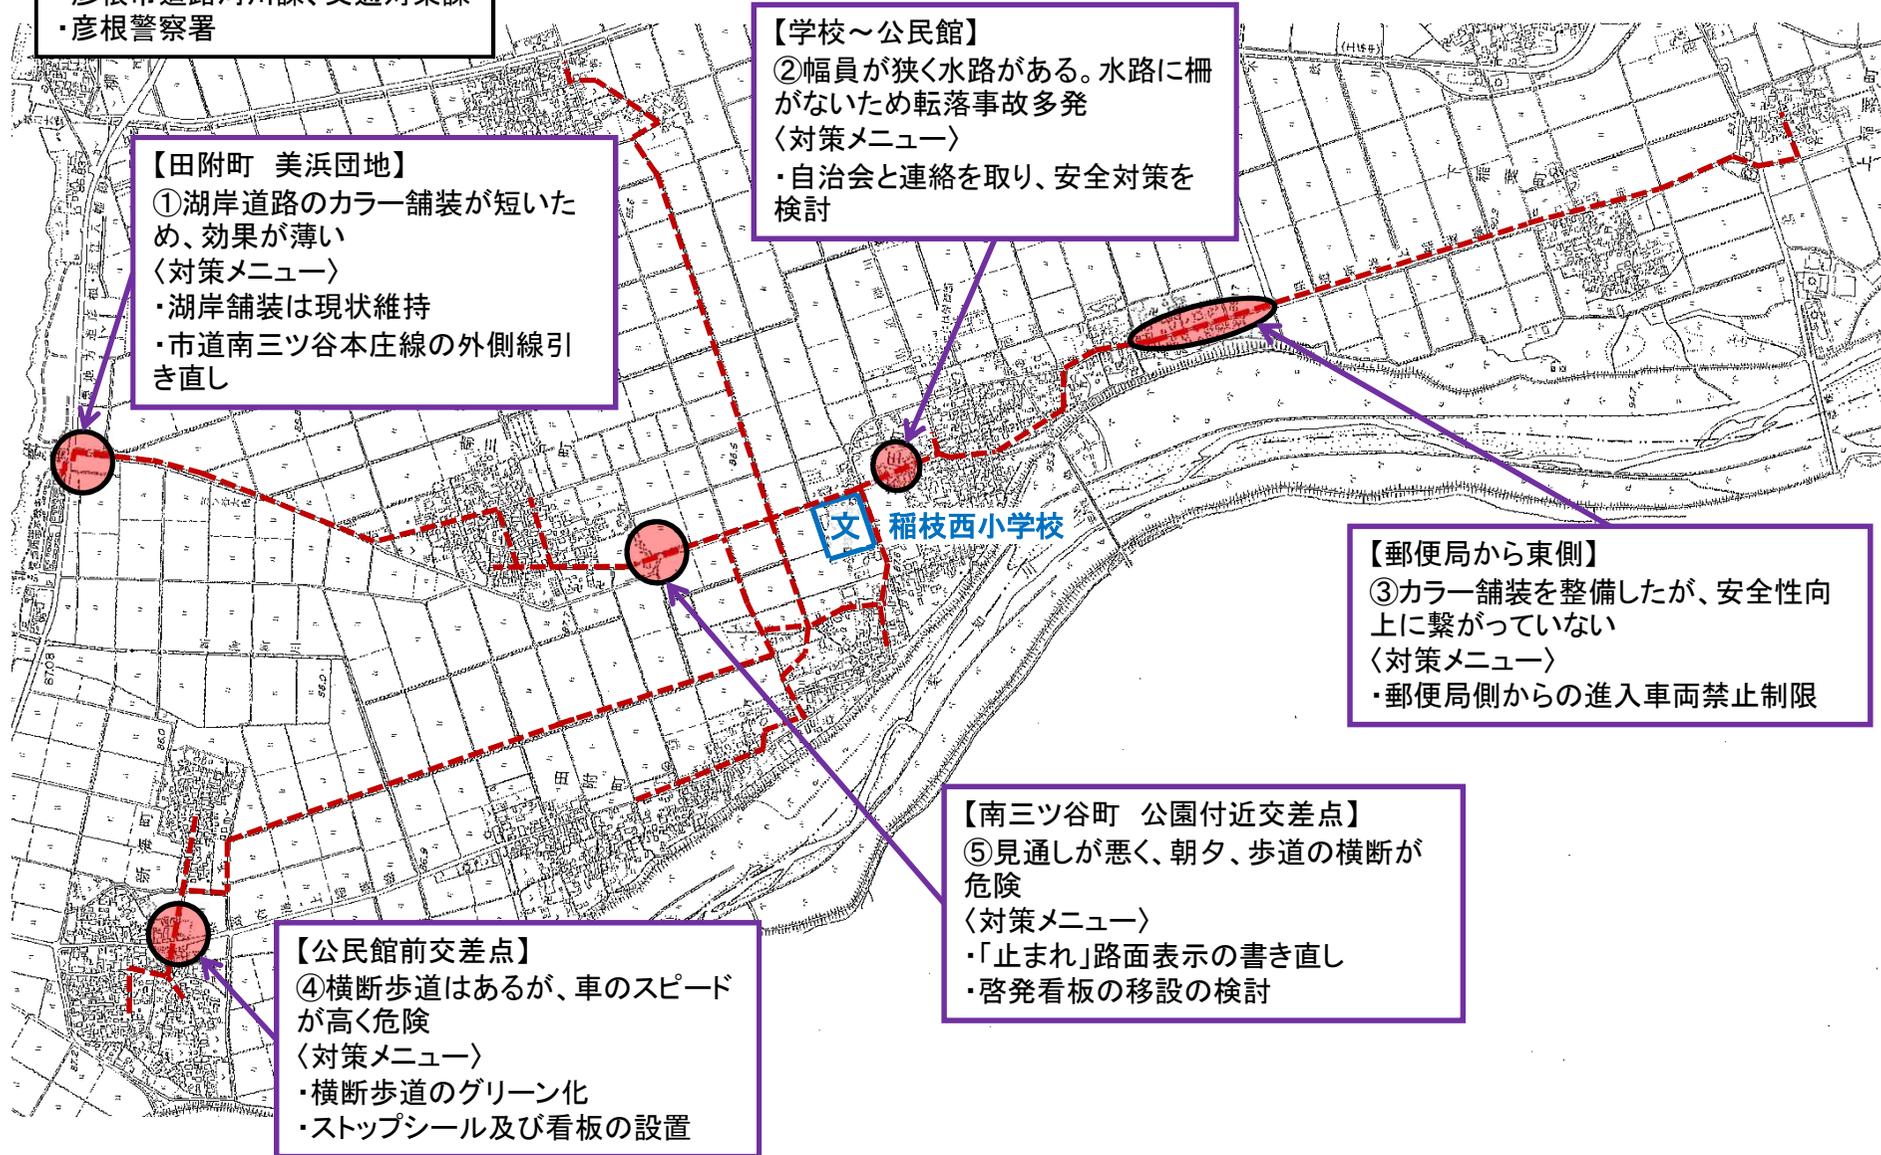
## 通学路要対策箇所図(稲枝西小学校)

- ①湖岸道路のカラー舗装が短いため、効果が薄い  
〈対策メニュー〉
- ・湖岸舗装は現状維持
  - ・市道南三ツ谷本庄線の外側線引き直し

- ②幅員が狭く水路がある。水路に柵がないため転落事故多発  
〈対策メニュー〉
- ・自治会と連絡を取り、安全対策を検討

- ③カラー舗装を整備したが、安全性向上に繋がっていない  
〈対策メニュー〉
- ・郵便局側からの進入車両禁止制限

- ⑤見通しが悪く、朝夕、歩道の横断が危険  
〈対策メニュー〉
- ・「止まれ」路面表示の書き直し
  - ・啓発看板の移設の検討

- ④横断歩道はあるが、車のスピードが高く危険  
〈対策メニュー〉
- ・横断歩道のグリーン化
  - ・ストップシール及び看板の設置

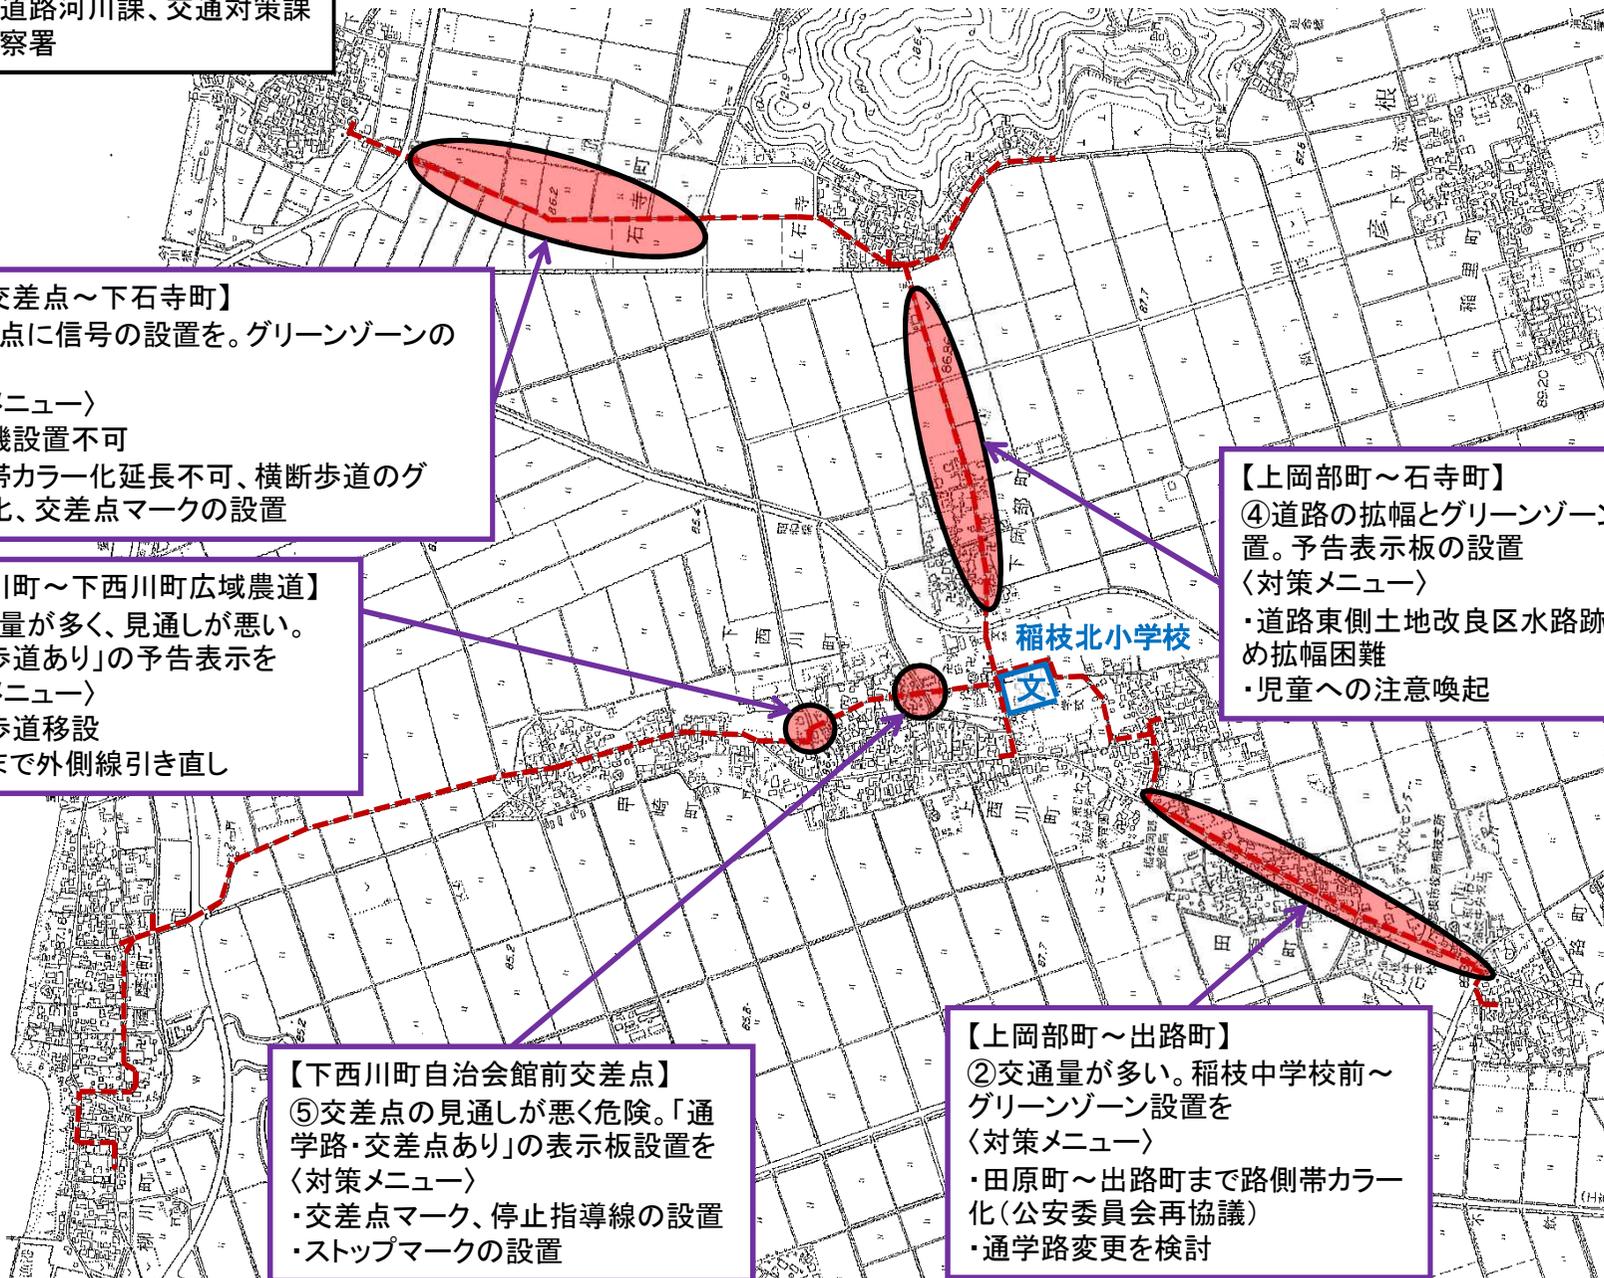
## 通学路要対策箇所図(稲枝北小学校)

①交差点に信号の設置を。グリーンゾーンの延長

- ・信号機設置不可
- ・路側帯カラー化延長不可、横断歩道のグリーン化、交差点マークの設置

③交通量が多く、見通しが悪い。「横断歩道あり」の予告表示を

- ・横断歩道移設
- ・農道まで外側線引き直し

⑤交差点の見通しが悪く危険。「通学路・交差点あり」の表示板設置を

- 〈対策メニュー〉
- ・交差点マーク、停止指導線の設置
  - ・ストップマークの設置

④道路の拡幅とグリーンゾーンの設置。予告表示板の設置

- ・道路東側土地改良区水路跡のため拡幅困難
- ・児童への注意喚起

②交通量が多い。稲枝中学校前～グリーンゾーン設置を

- ・田原町～出路町まで路側帯カラー化(公安委員会再協議)
- ・通学路変更を検討
