楽々園建造物「地震の間」保存修理現地説明会資料

2. 地震の間棟ほか3棟保存修理事業について

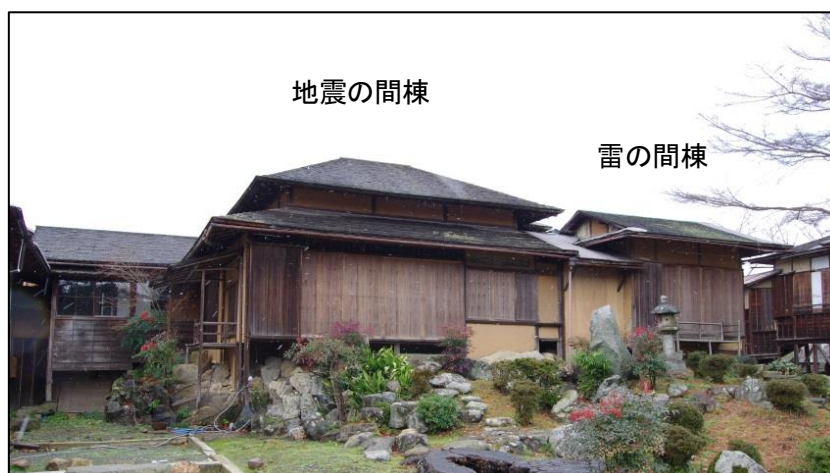
修理前の地震の間

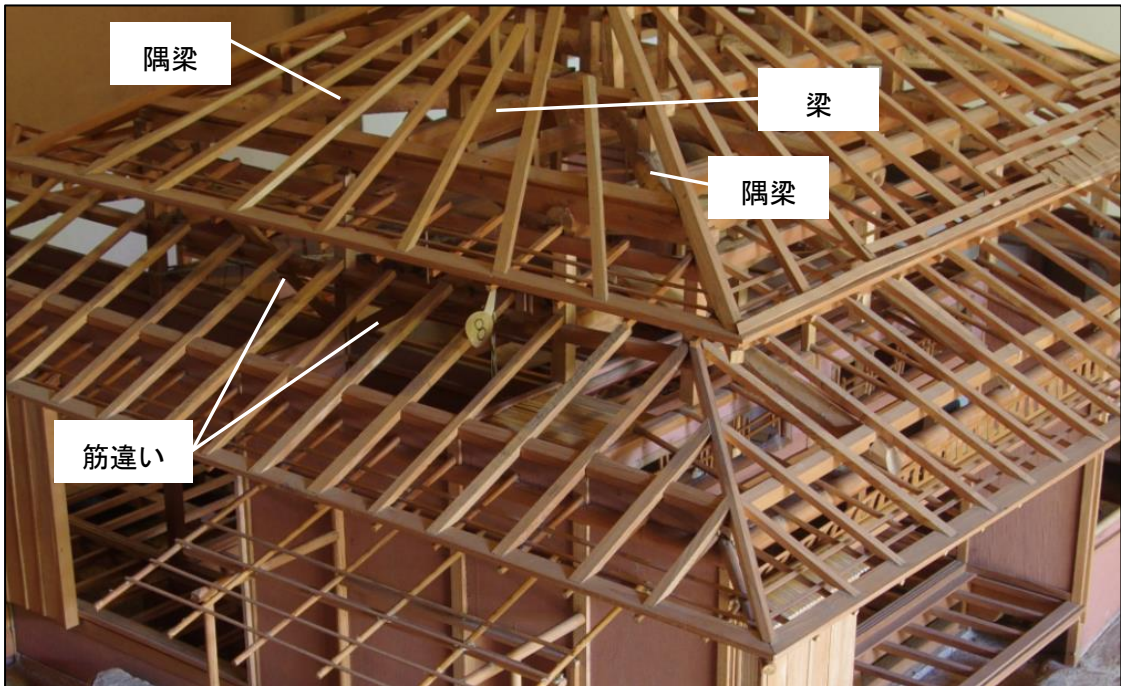
そして天井裏では、筋違いを使用し、小屋組みは隅梁を用いるなどして一体化し、変形を防ぐ対策をしています。

地震の間の模型の小屋組み部分

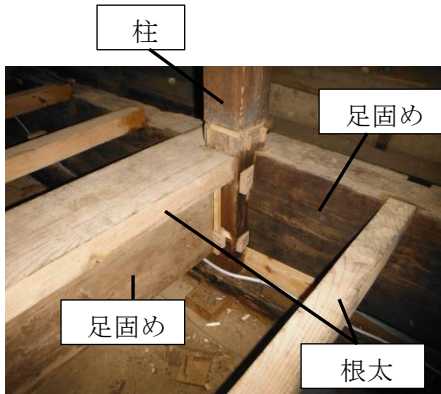
足固め

まず、床下の構造です。地盤はまわりの地盤より一段高く岩組の上に建てられ、自然石あるいは葛石の上に、数寄屋としては大きめの約 13.5 cm 角の土台を用い、高さ約 36.5 cm、巾約 13.5 cm の足固めを土台の半分外側、四周に回して箱状に固めるとともに、土台にのる約 11 cm の柱の足元を固め、根元で倒れることを防いでいます。
