通学路要対策箇所図(城東小学校)

通学路要対策箇所図(城西小学校)

通学路要対策箇所図(城南小学校)

通学路要対策箇所図(平田小学校)

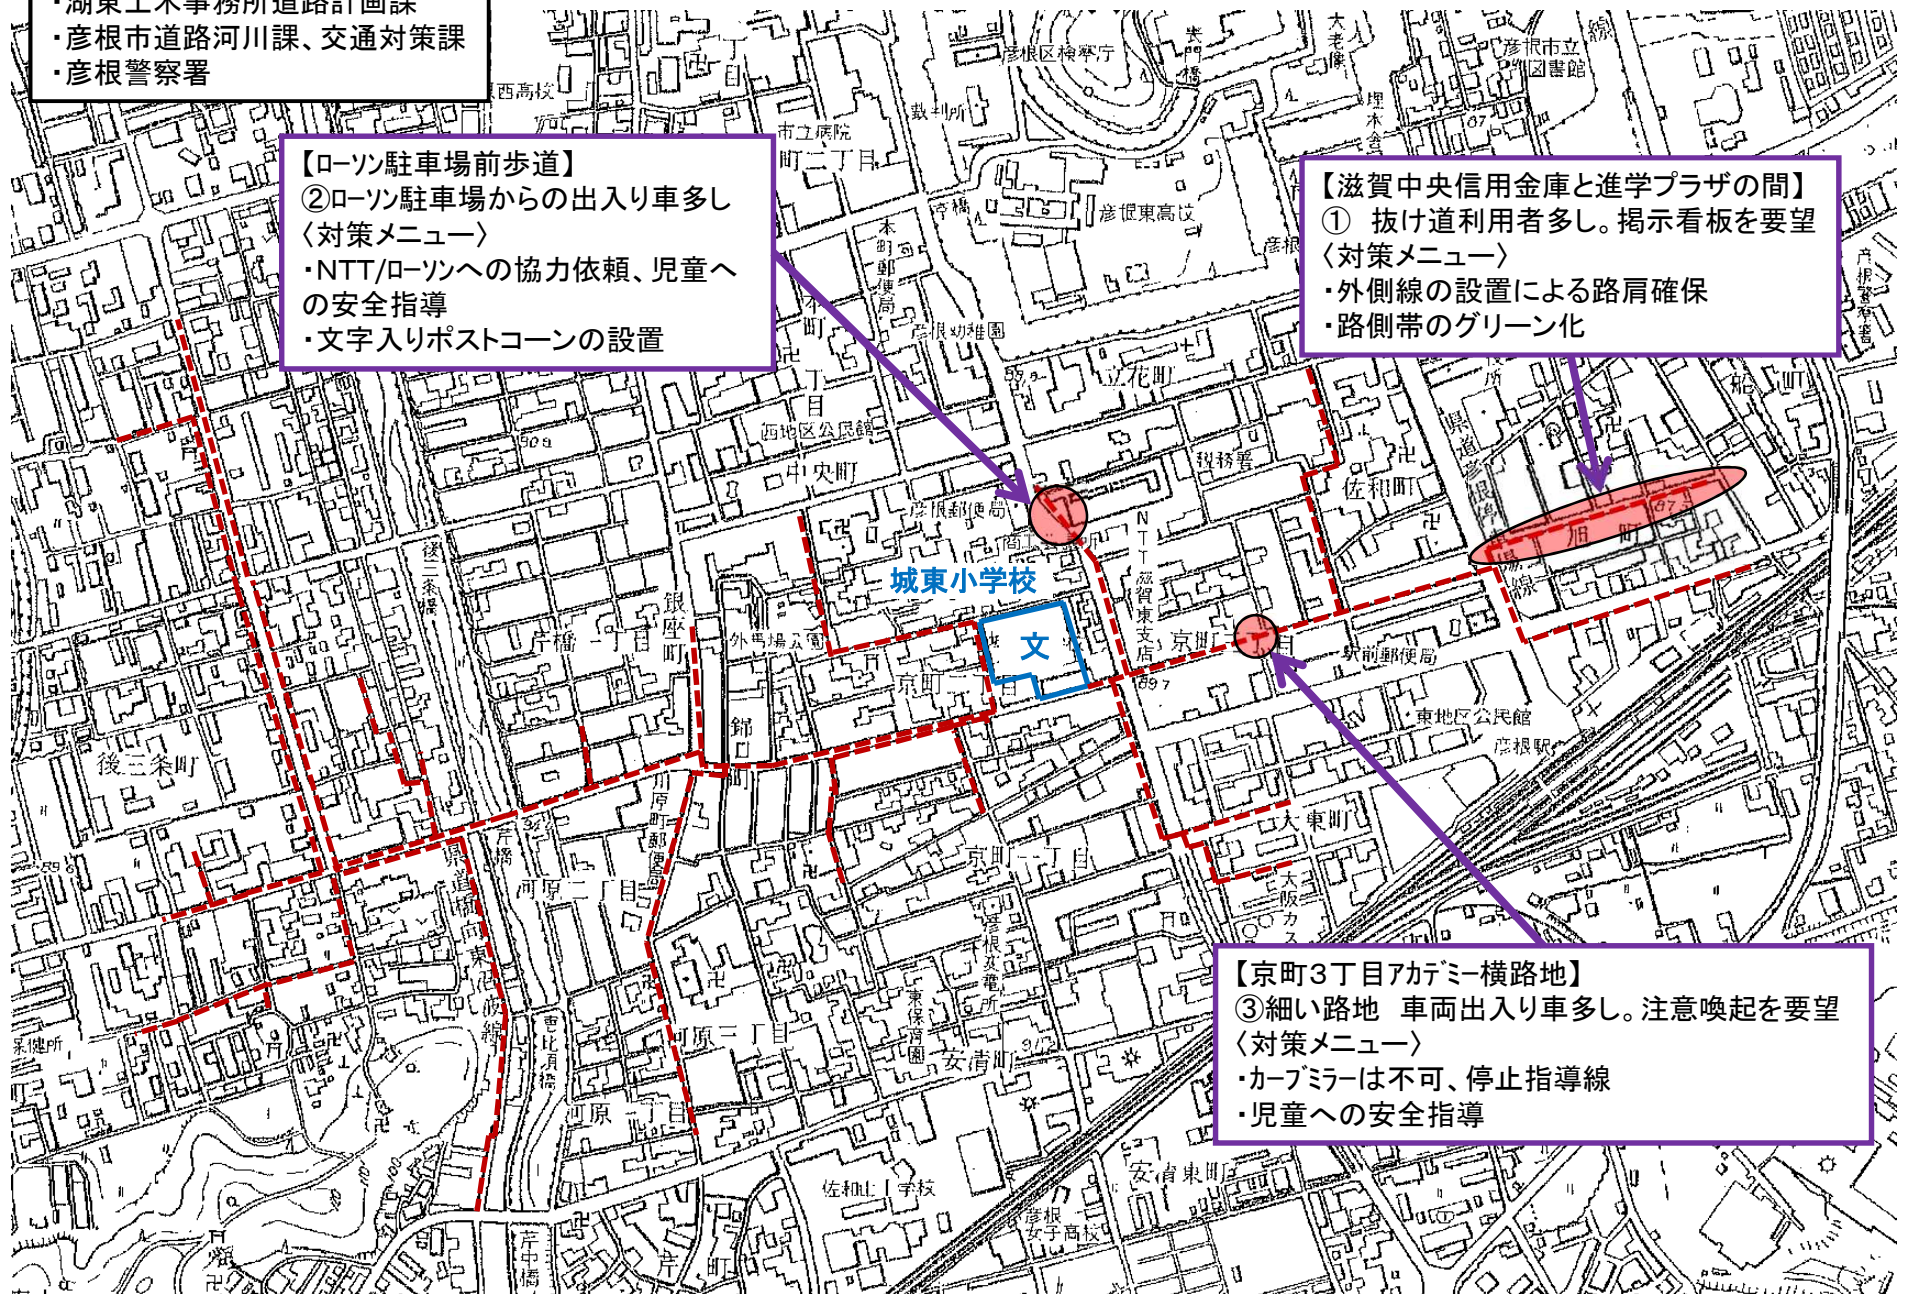
- ②ローソ駐車場からの出入り車多し
〈対策メニュー〉
- ・NTT/ローソへの協力依頼、児童への安全指導
 - ・文字入りポストコーンの設置

- ① 抜け道利用者多し。掲示看板を要望
〈対策メニュー〉
- ・外側線の設置による路肩確保
 - ・路側帯のグリーン化

- ③ 細い路地 車両出入り車多し。注意喚起を要望
〈対策メニュー〉
- ・カーブミラーは不可、停止指導線
 - ・児童への安全指導

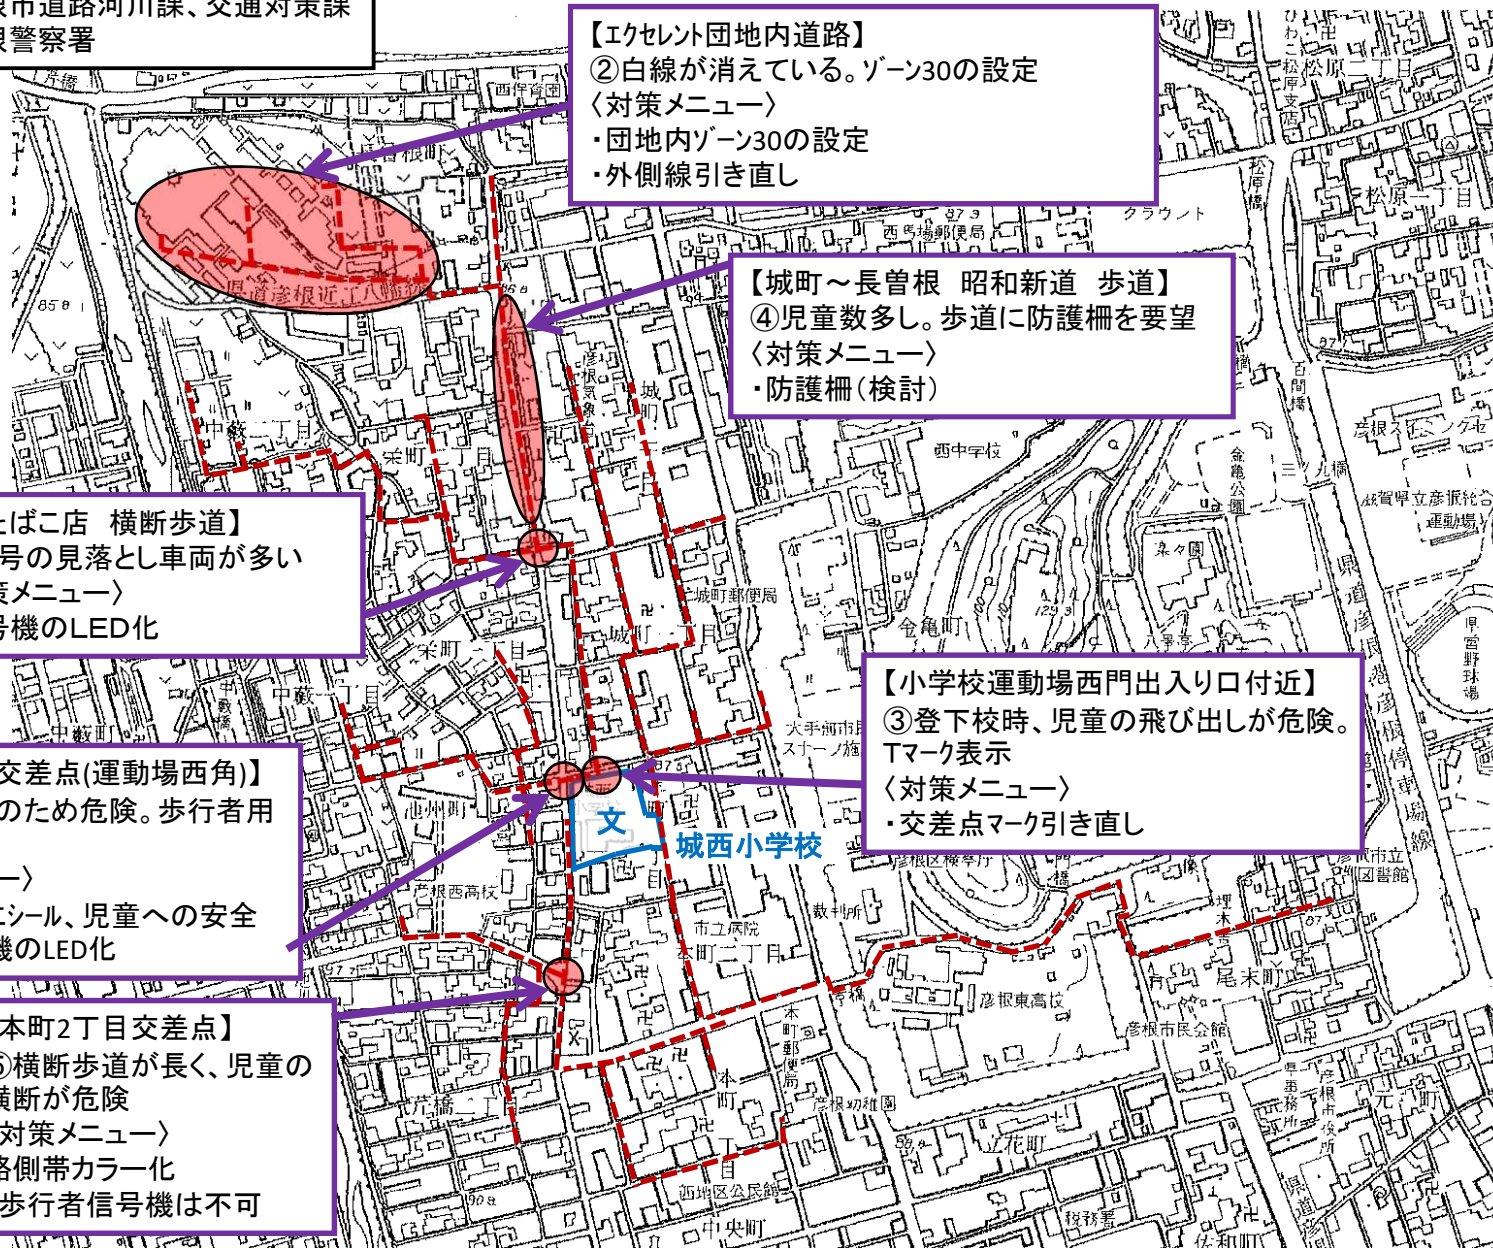
- ②白線が消えている。ゾーン30の設定
- 〈対策メニュー〉
- ・団地内ゾーン30の設定
- ・外側線引き直し

- ④児童数多し。歩道に防護柵を要望
- 〈対策メニュー〉
- ・防護柵(検討)

- ⑥信号の見落とし車両が多い
- 〈対策メニュー〉
- ・信号機のLED化

- ①点滅信号のため危険。歩行者用信号を希望
- 〈対策メニュー〉
- ・停止位置にシール、児童への安全指導、信号機のLED化

- ③登下校時、児童の飛び出しが危険。
- Tマーク表示
- 〈対策メニュー〉
- ・交差点マーク引き直し

- ⑤横断歩道が長く、児童の横断が危険
- 〈対策メニュー〉
- 路側帯カラー化
- ・歩行者信号機は不可

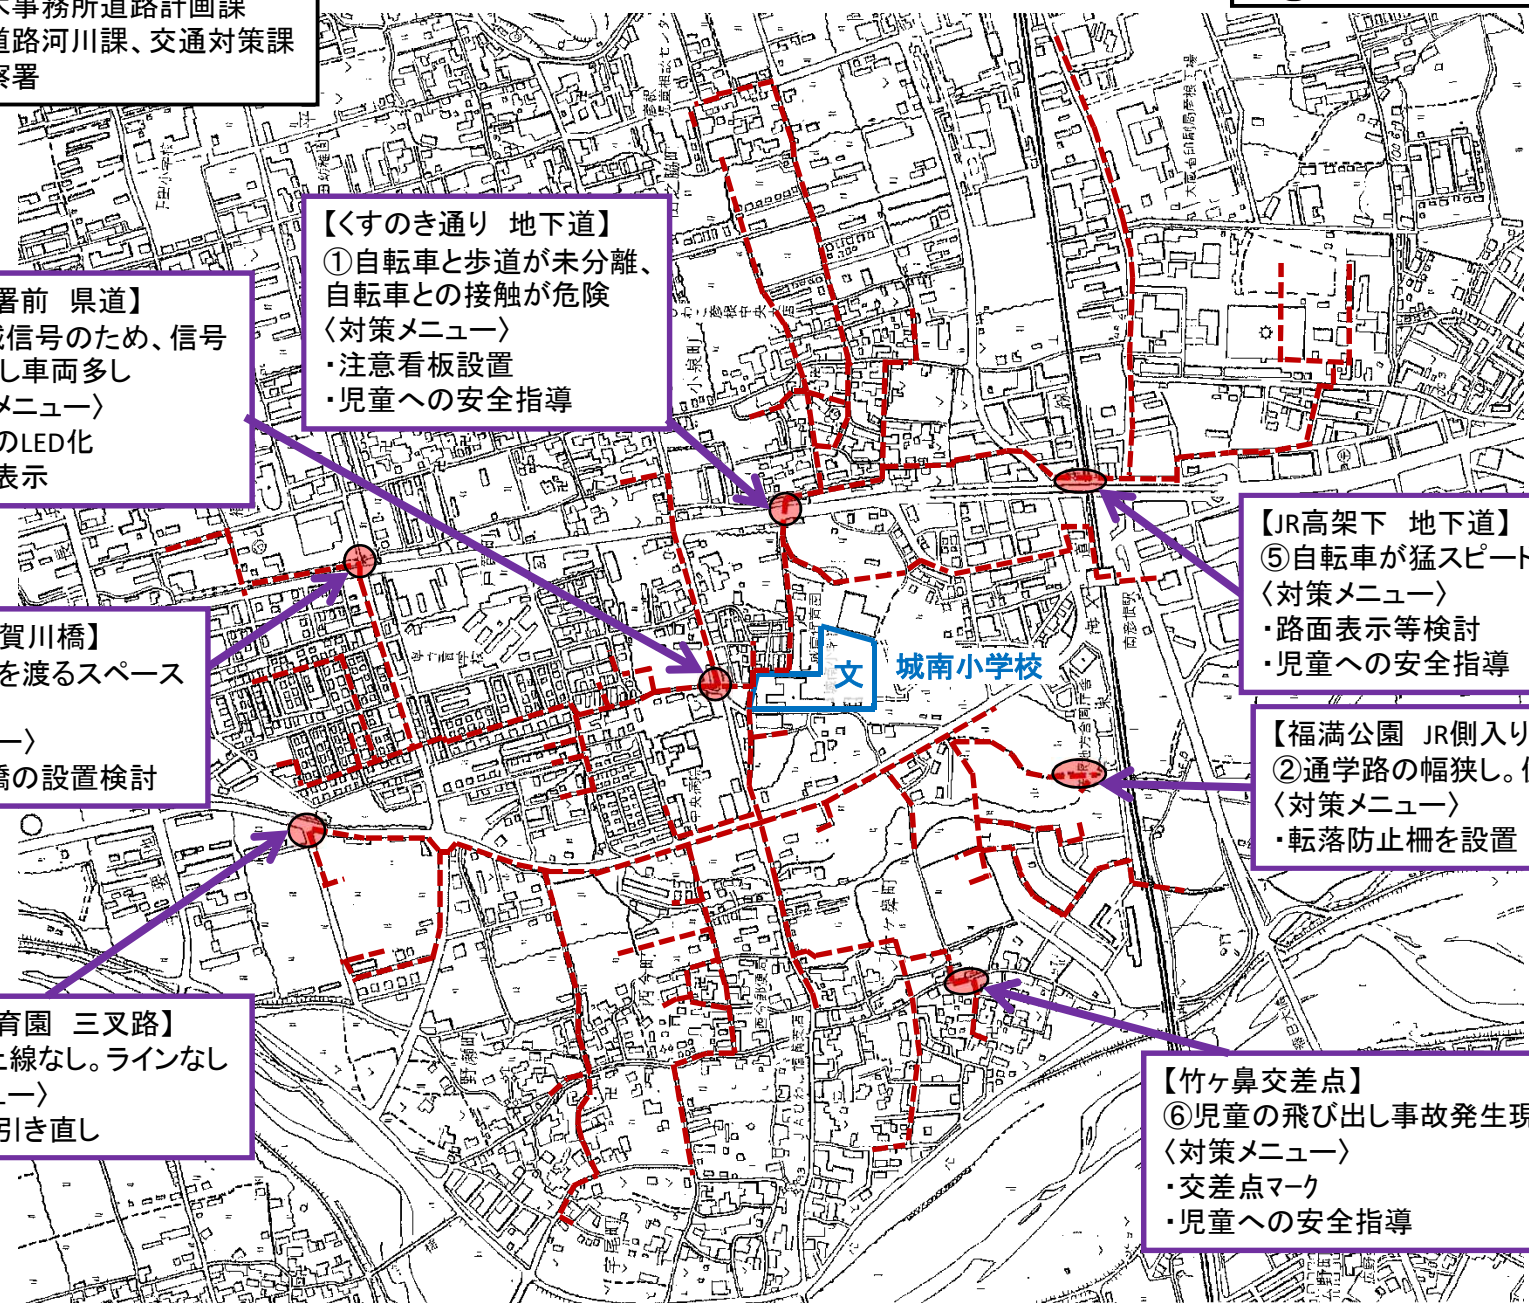
【消防署前 県道】
⑦点滅信号のため、信号見落とし車両多し
〈対策メニュー〉
・信号のLED化
・路面表示

【くすのき通り 地下道】
①自転車と歩道が未分離、自転車との接触が危険
〈対策メニュー〉
・注意看板設置
・児童への安全指導

【JR高架下 地下道】
⑤自転車が猛スピード。事故多し
〈対策メニュー〉
・路面表示等検討
・児童への安全指導

【DELIGT 戸賀川橋】
④子供が橋を渡るスペースがない
〈対策メニュー〉
・歩行者用橋の設置検討

【福満公園 JR側入り口付近】
②通学路の幅狭し。側溝に落ちる
〈対策メニュー〉
・転落防止柵を設置

【森の子保育園 三叉路】
③車の停止線なし。ラインなし
〈対策メニュー〉
・外側線の引き直し

【竹ヶ鼻交差点】
⑥児童の飛び出し事故発生現場
〈対策メニュー〉
・交差点マーク
・児童への安全指導

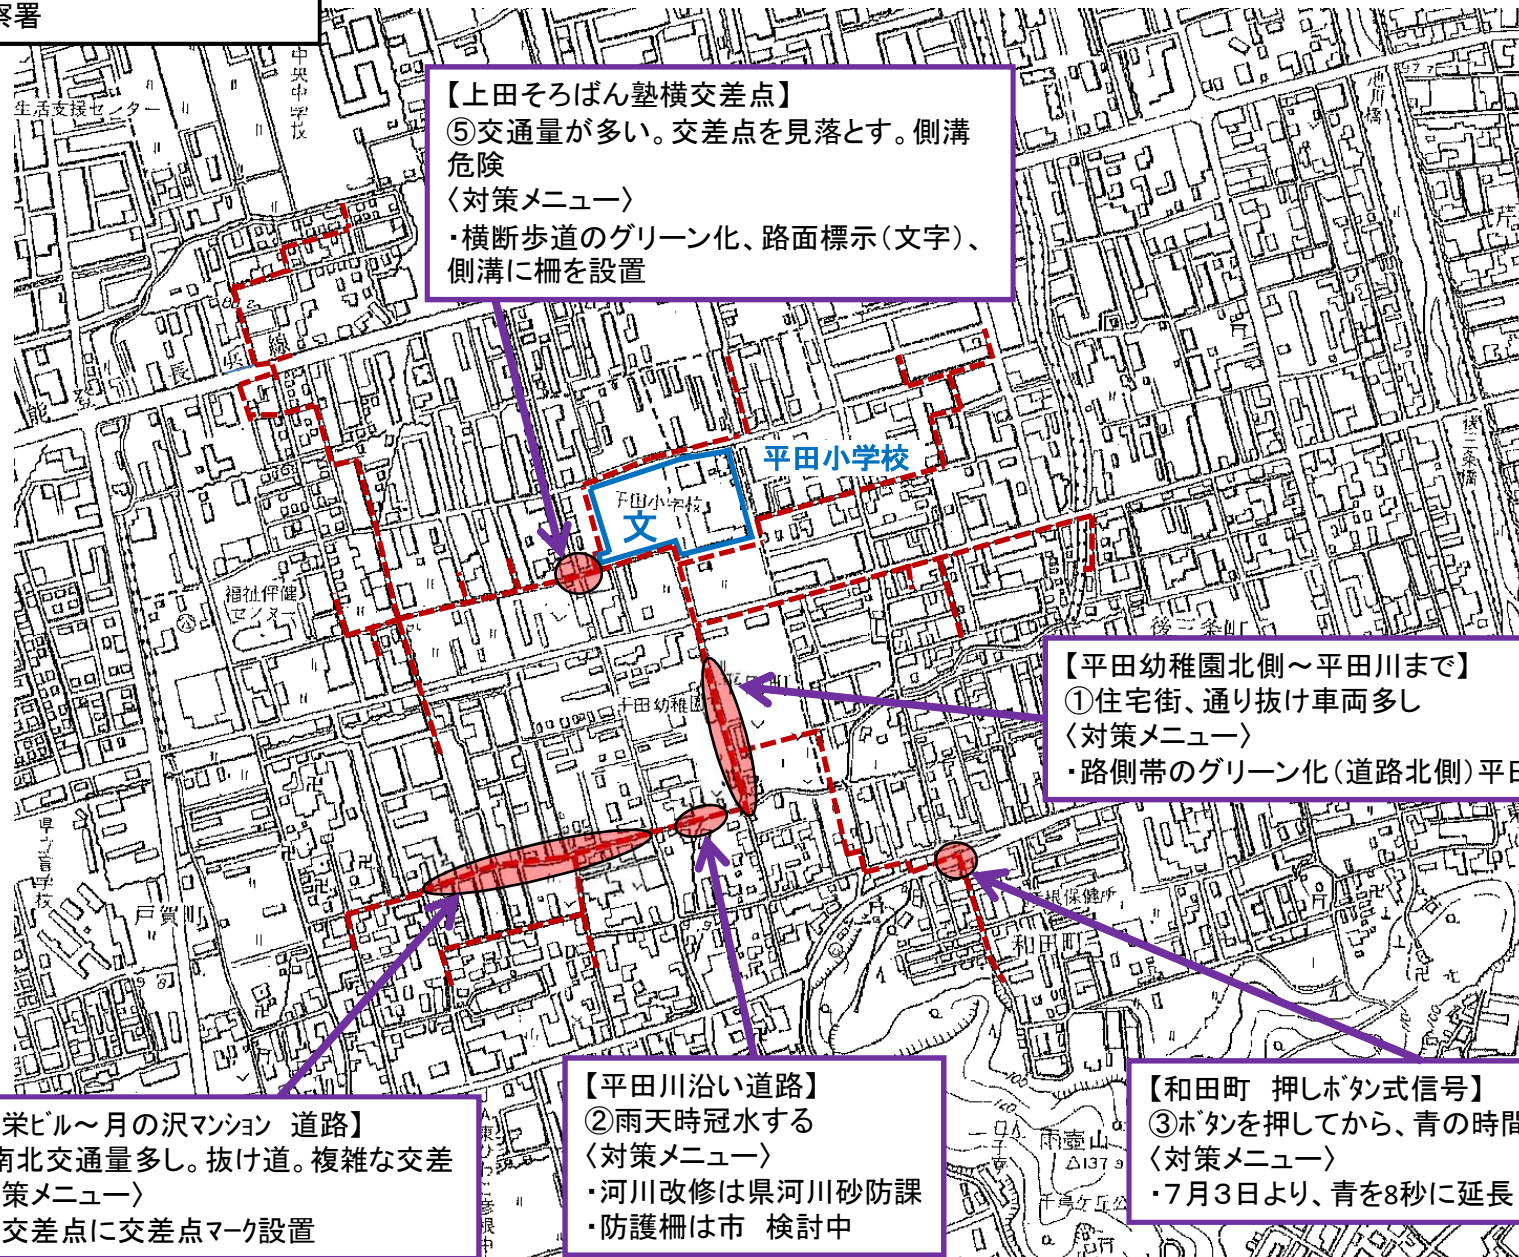
⑤交通量が多い。交差点を見落とす。側溝危険

①住宅街、通り抜け車両多し

④南北交通量多し。抜け道。複雑な交差

②雨天時冠水する

③ボタンを押してから、青の時間が短い。危険

- ・横断歩道のグリーン化、路面標示(文字)、側溝に柵を設置

- ・路側帯のグリーン化(道路北側)平田川まで

- ・各交差点に交差点マーク設置

- ・河川改修は県河川砂防課
- ・防護柵は市 検討中

- ・7月3日より、青を8秒に延長

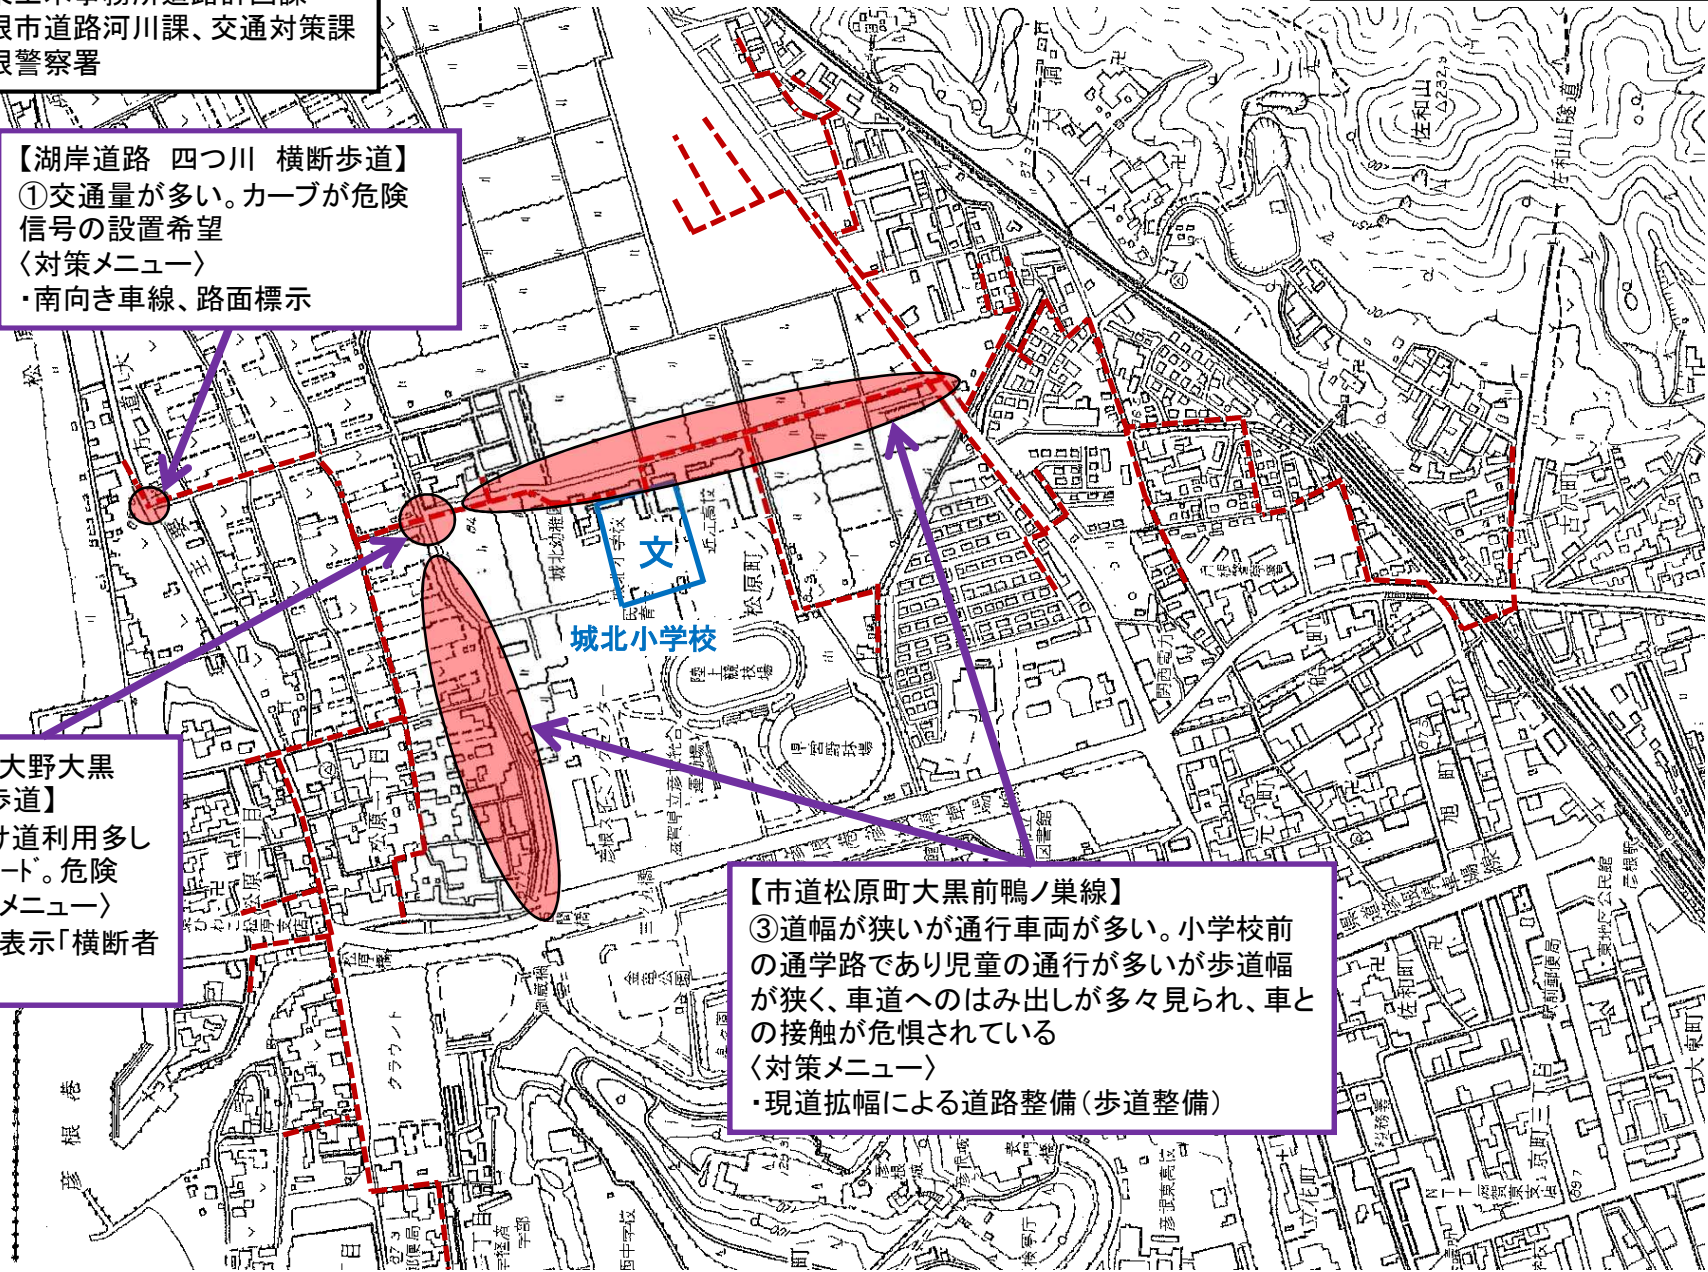
通学路要対策箇所図(城北小学校)

- ①交通量が多い。カーブが危険
- 信号の設置希望
- 〈対策メニュー〉
- ・南向き車線、路面標示

- ②抜け道利用多し
- ハイスピード。危険
- 〈対策メニュー〉
- ・路面表示「横断者注意」

- ③道幅が狭いが通行車両が多い。小学校前の通学路であり児童の通行が多いが歩道幅が狭く、車道へのはみ出しが多々見られ、車との接触が危惧されている
- 〈対策メニュー〉
- ・現道拡幅による道路整備(歩道整備)

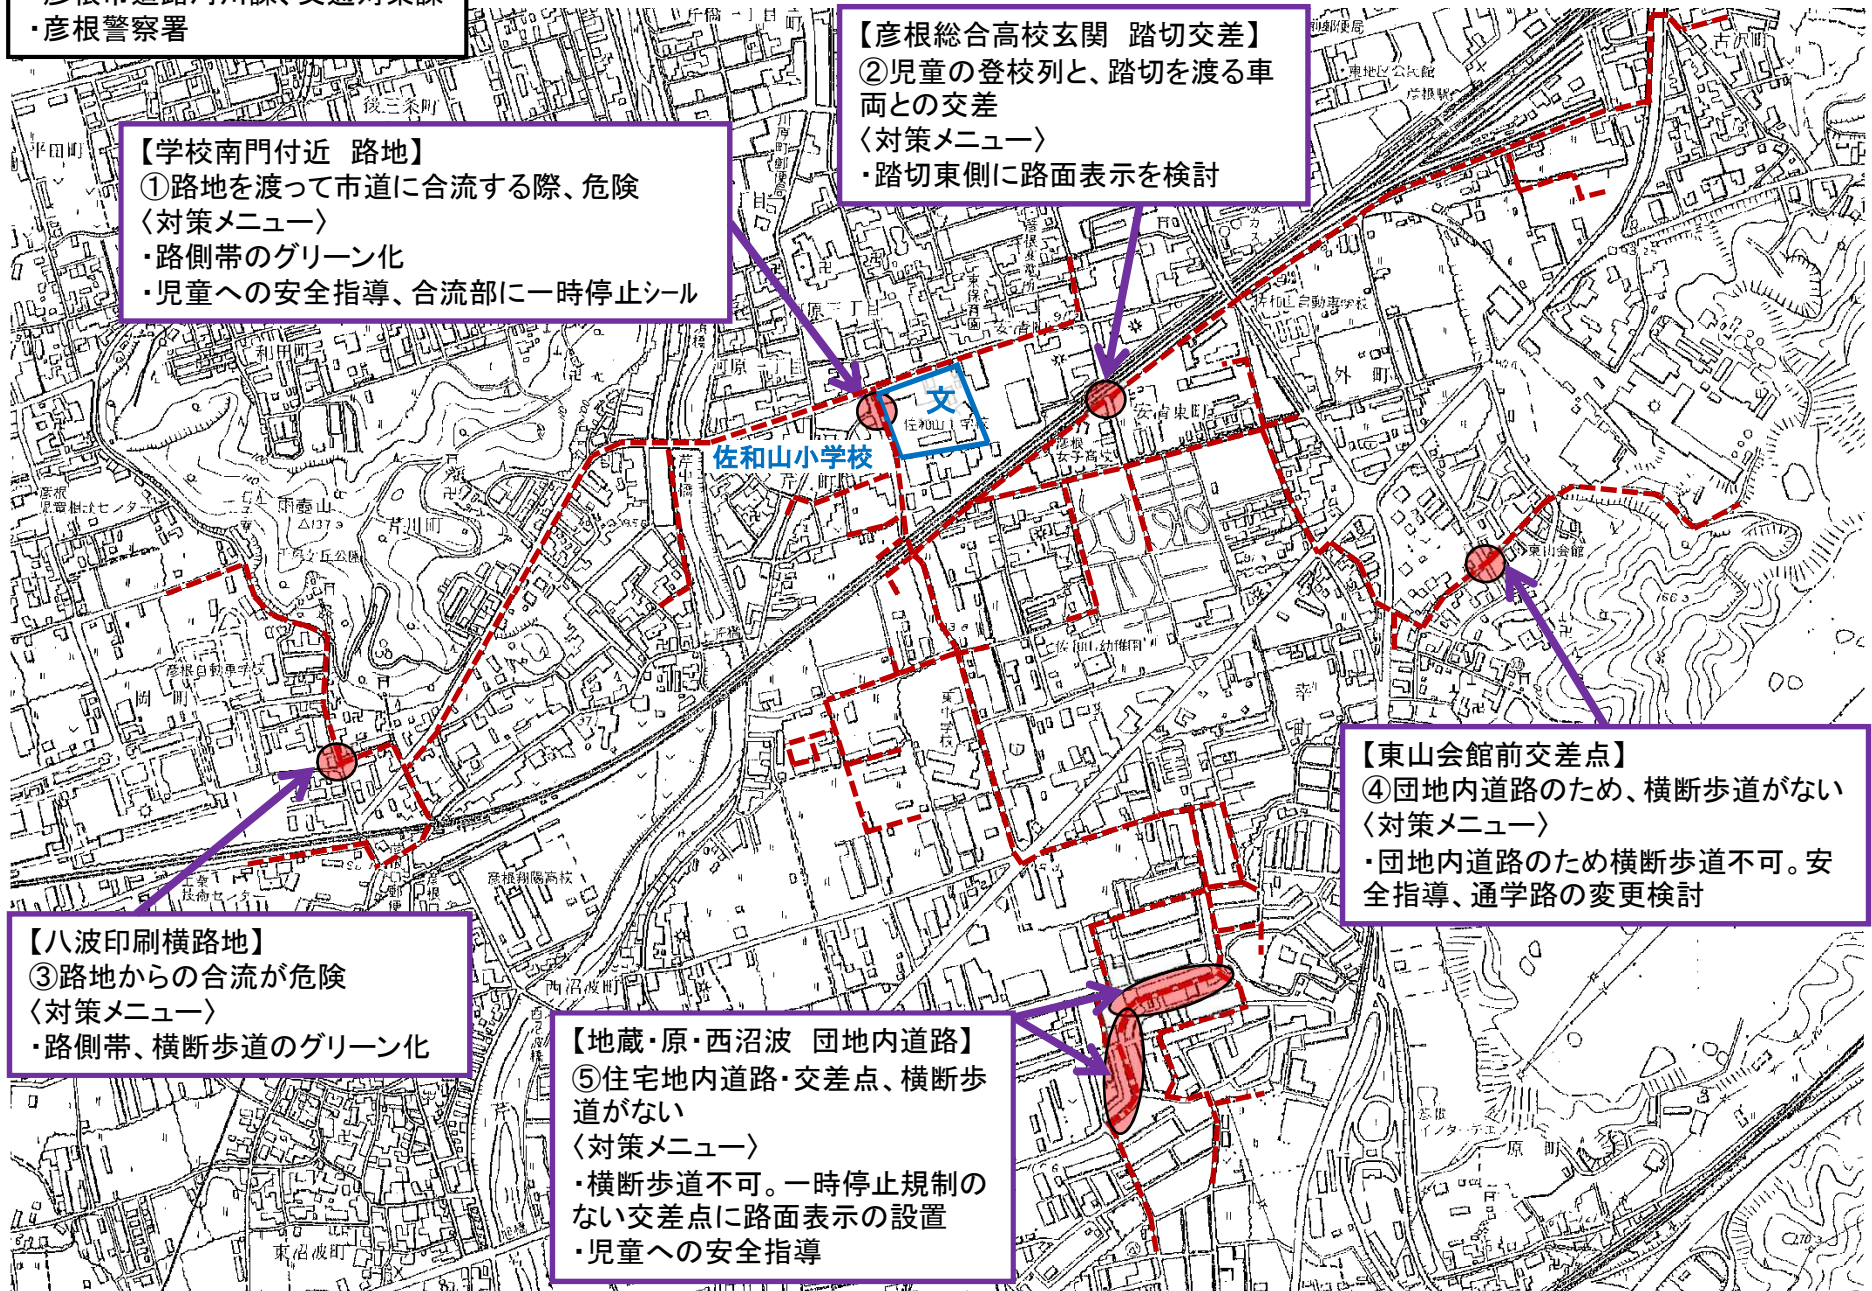
通学路要対策箇所図(佐和山小学校)

①路地を渡って市道に合流する際、危険

②児童の登校列と、踏切を渡る車両との交差

③路地からの合流が危険

⑤住宅地内道路・交差点、横断歩道がない

④団地内道路のため、横断歩道がない

- ・路側帯のグリーン化
- ・児童への安全指導、合流部に一時停止シール

- ・踏切東側に路面表示を検討

- ・路側帯、横断歩道のグリーン化

- ・横断歩道不可。一時停止規制のない交差点に路面表示の設置
- ・児童への安全指導

- ・団地内道路のため横断歩道不可。安全指導、通学路の変更検討

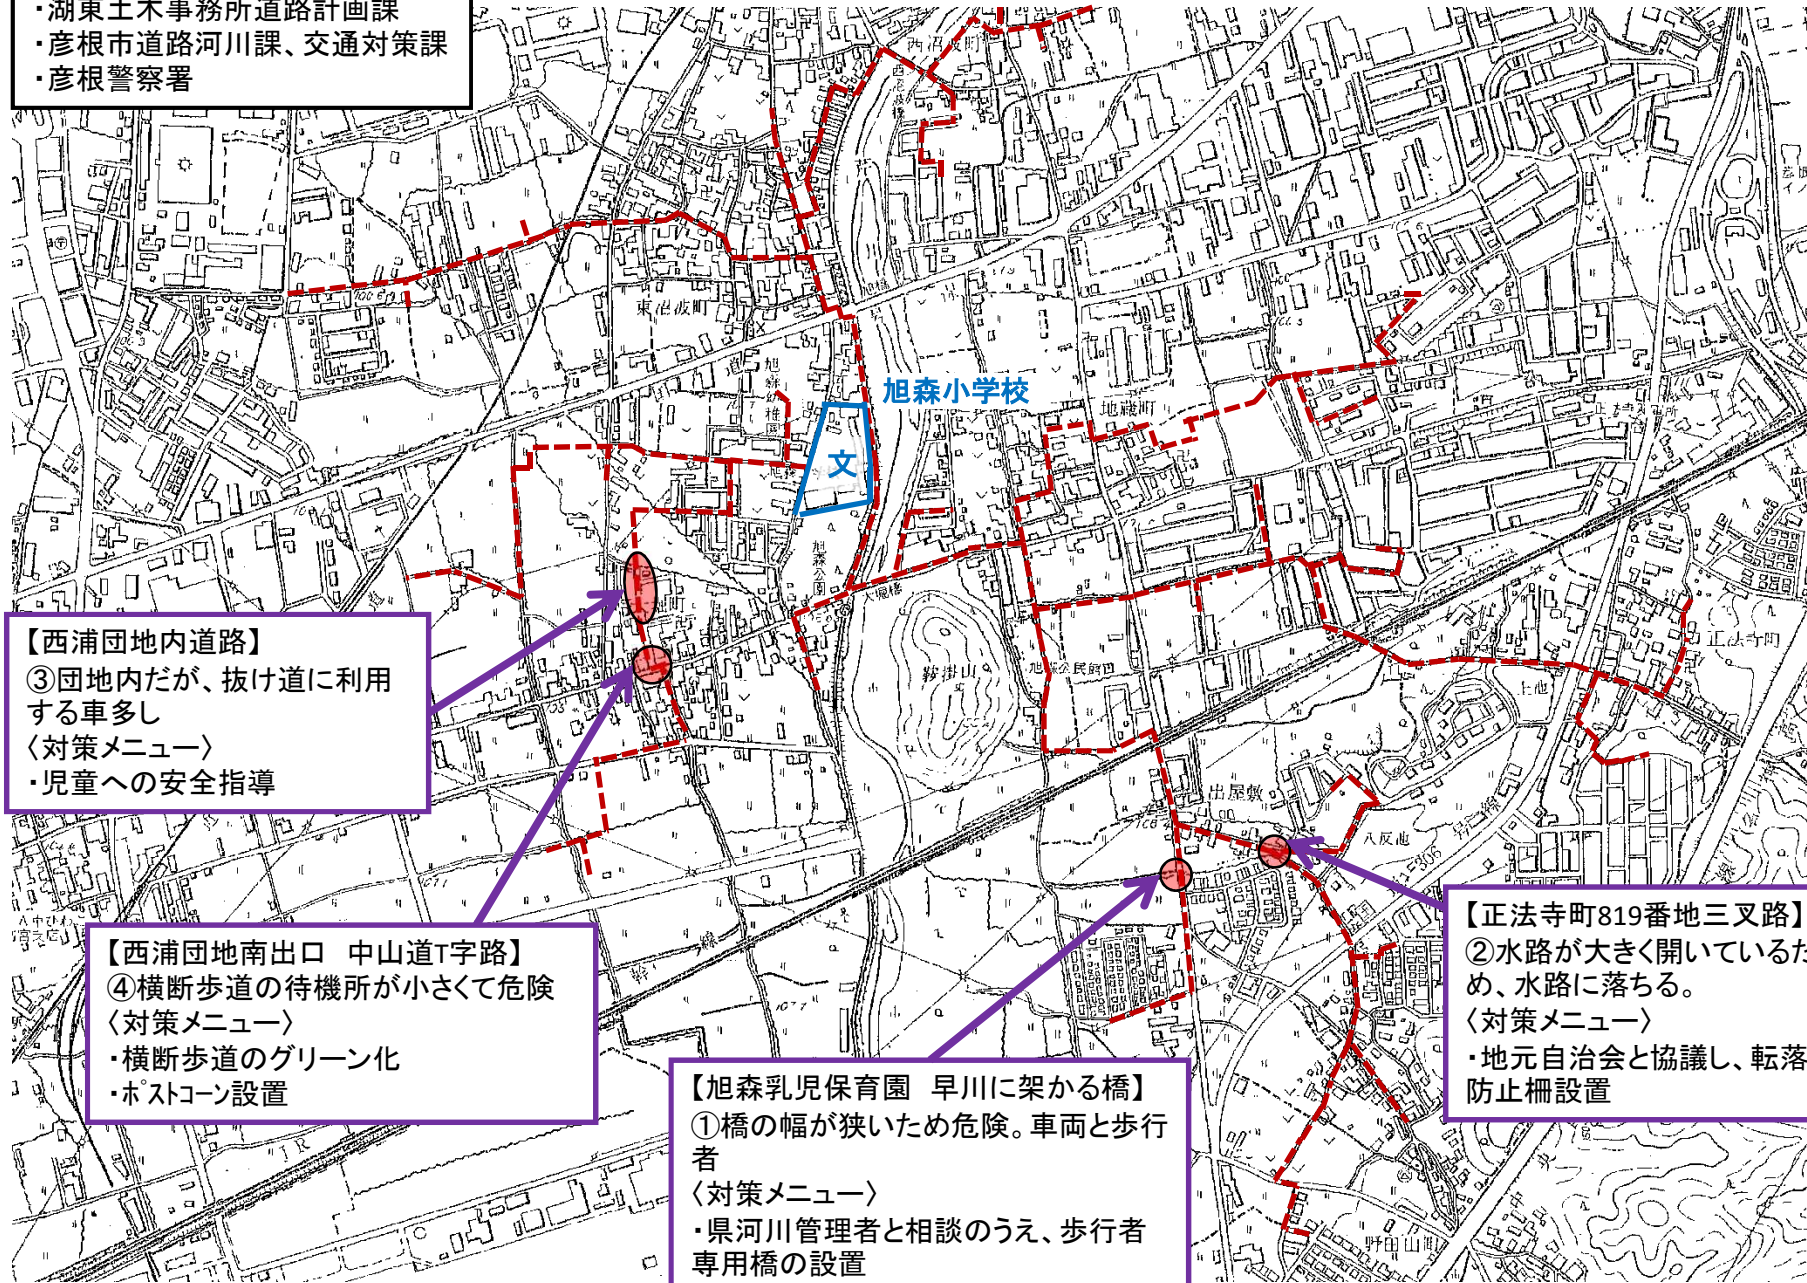
通学路要対策箇所図(旭森小学校)

- ③団地内だが、抜け道に利用する車多し
- 〈対策メニュー〉
- ・児童への安全指導

- ④横断歩道の待機所が小さくて危険
- 〈対策メニュー〉
- ・横断歩道のグリーン化
- ・ホストコーン設置

- ①橋の幅が狭いため危険。車両と歩行者
- 〈対策メニュー〉
- ・県河川管理者と相談のうえ、歩行者専用橋の設置

- ②水路が大きく開いているため、水路に落ちる。
- 〈対策メニュー〉
- ・地元自治会と協議し、転落防止柵設置

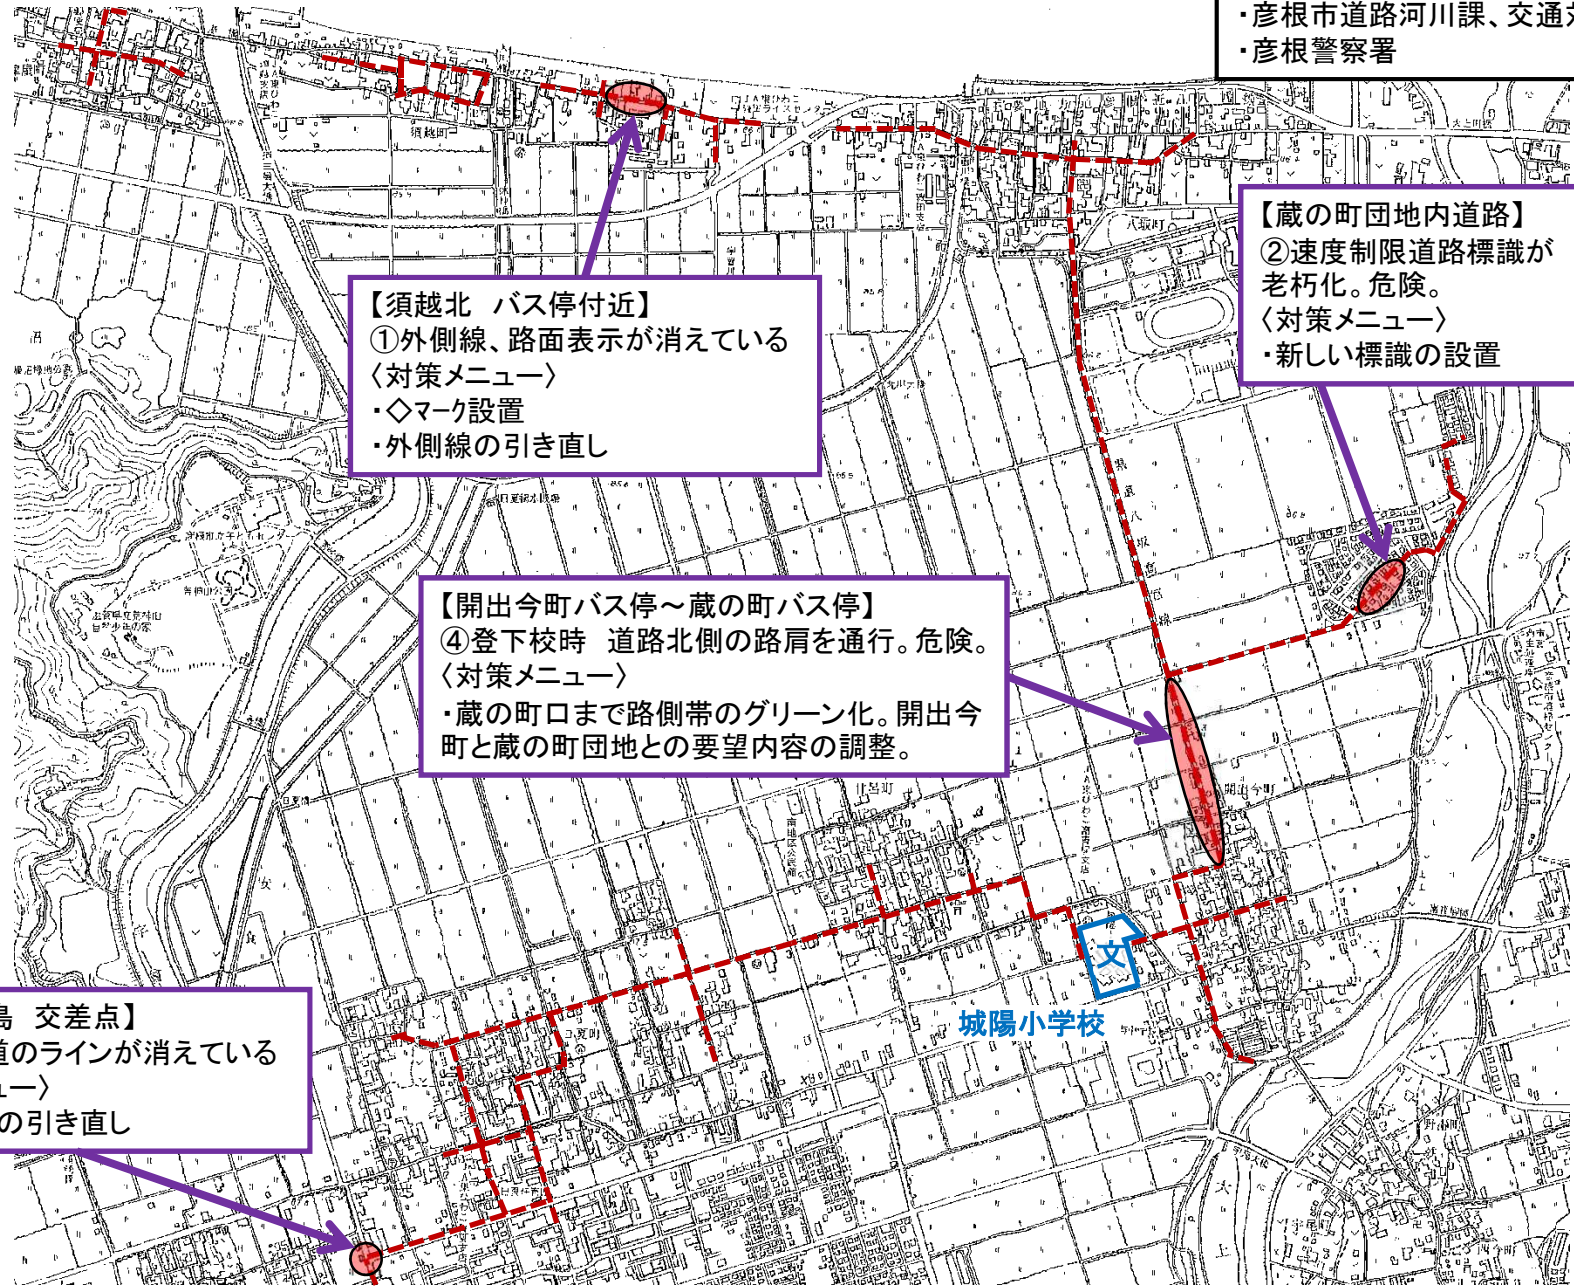
通学路要対策箇所図(城陽小学校)

【須越北 バス停付近】
①外側線、路面表示が消えている
〈対策メニュー〉
・◇マーク設置
・外側線の引き直し

【葦の町団地内道路】
②速度制限道路標識が老朽化。危険。
〈対策メニュー〉
・新しい標識の設置

【開出今町バス停～葦の町バス停】
④登下校時 道路北側の路肩を通行。危険。
〈対策メニュー〉
・葦の町口まで路側帯のグリーン化。開出今町と葦の町団地との要望内容の調整。

【日夏町 島 交差点】
③横断歩道のラインが消えている
〈対策メニュー〉
・横断歩道の引き直し

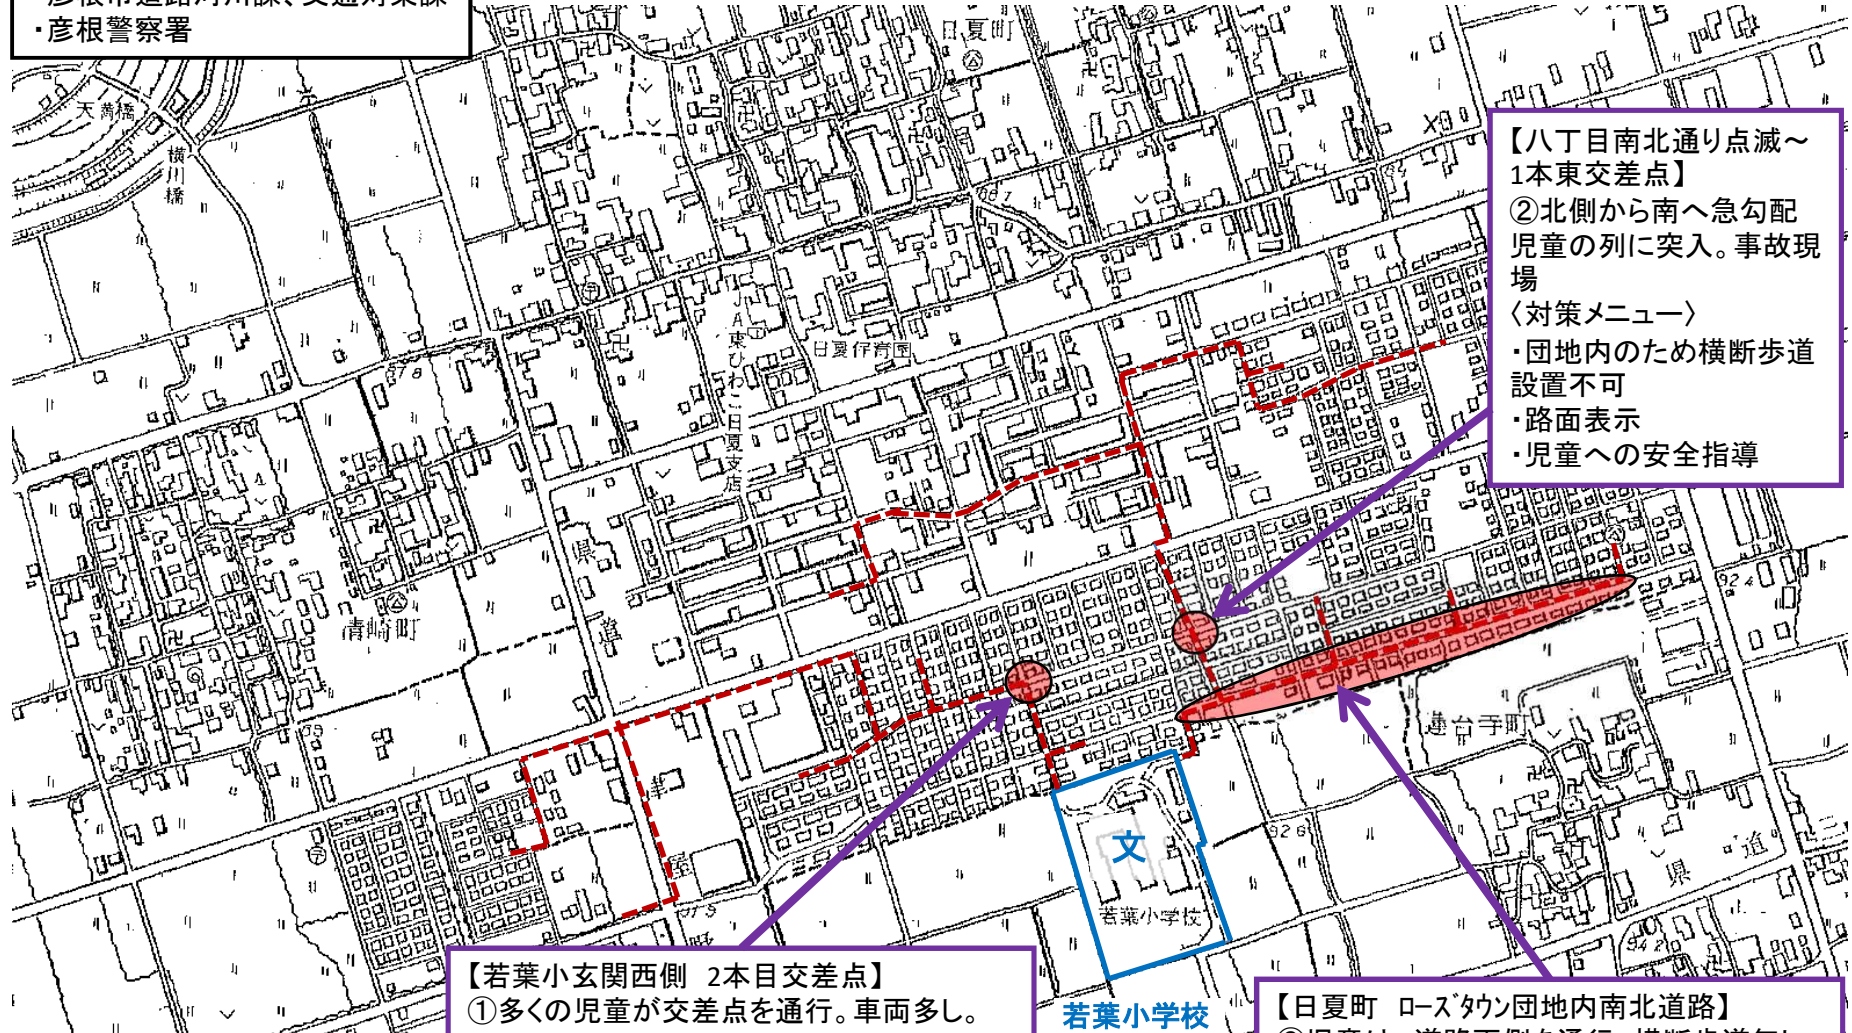
通学路要対策箇所図(若葉小学校)

【八丁目南北通り点滅～1本東交差点】
②北側から南へ急勾配
児童の列に突入。事故現場
〈対策メニュー〉
・団地内のため横断歩道設置不可
・路面表示
・児童への安全指導

【若葉小玄関西側 2本目交差点】
①多くの児童が交差点を通行。車両多し。
〈対策メニュー〉
・団地内のため横断歩道設置不可。
・路面表示「交差点注意」設置、ドットライン設置
・児童への安全指導

【日夏町 ロースタウン団地内南北道路】
③児童は、道路両側を通行 横断歩道無し
〈対策メニュー〉
・外側線の引き直しにより、路肩の確保

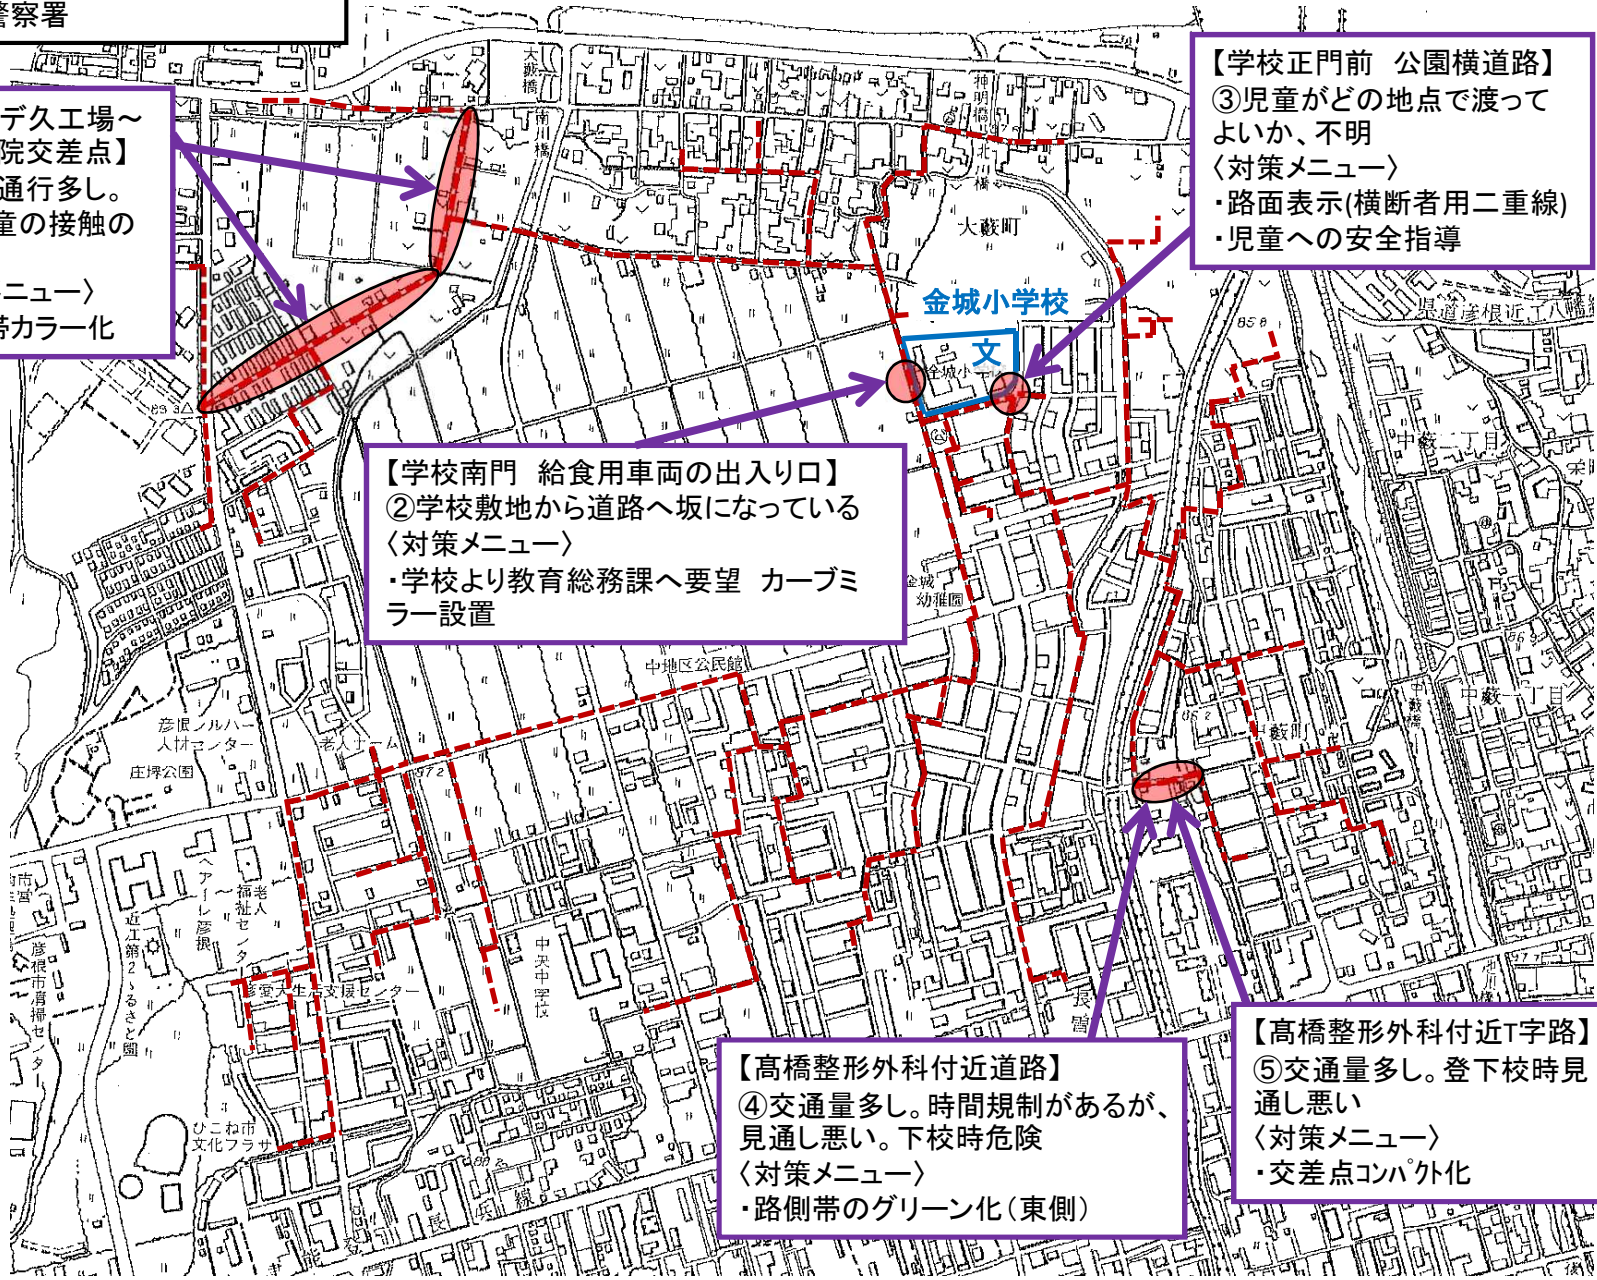
通学路要対策箇所図(金城小学校)

- ①車両通行多し。車と児童の接触の可能性
- 〈対策メニュー〉
- ・路側帯カラー化

- ③児童がどの地点で渡ってよいか、不明
- 〈対策メニュー〉
- ・路面表示(横断者用二重線)
- ・児童への安全指導

- ②学校敷地から道路へ坂になっている
- 〈対策メニュー〉
- ・学校より教育総務課へ要望 カーブミラー設置

- ④交通量多し。時間規制があるが、見通し悪い。下校時危険
- 〈対策メニュー〉
- ・路側帯のグリーン化(東側)

- ⑤交通量多し。登下校時見通し悪い
- 〈対策メニュー〉
- ・交差点コンパクト化
