通学路要対策箇所図(城東小学校)

通学路要対策箇所図(城西小学校)

通学路要対策箇所図(城南小学校)

通学路要対策箇所図(平田小学校)

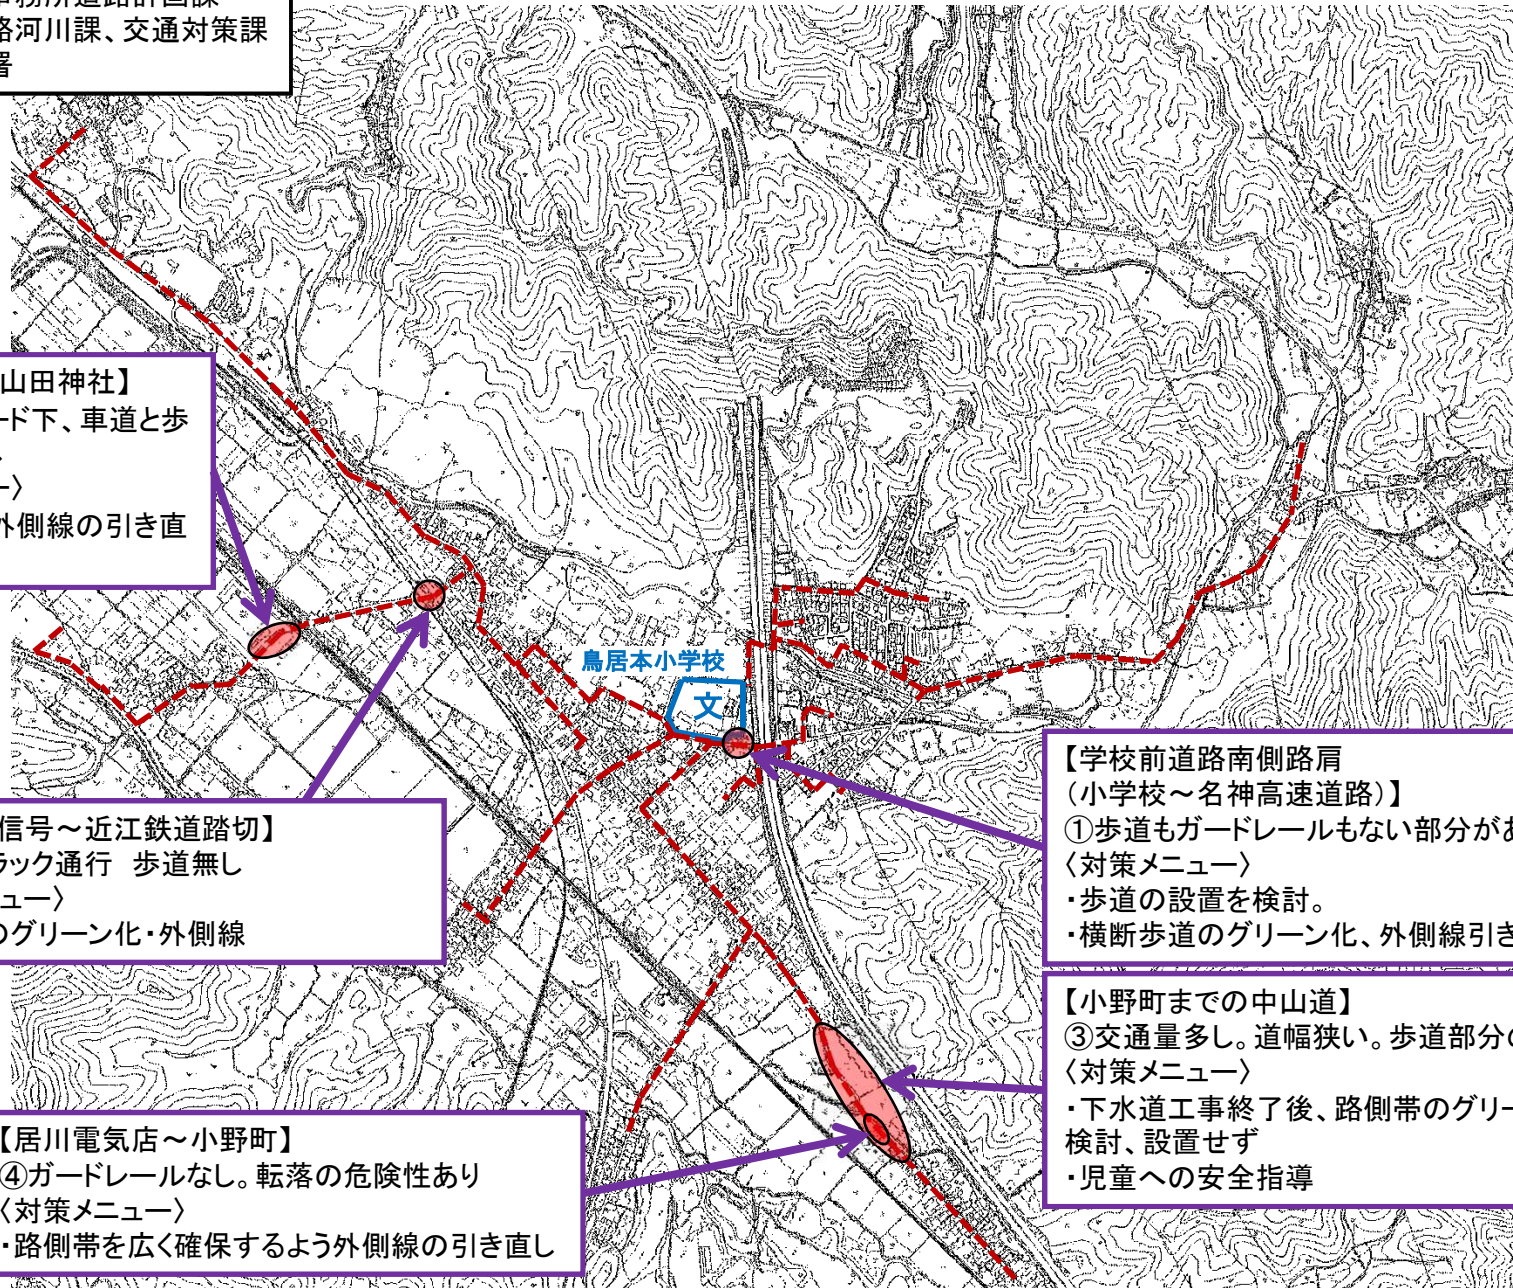
通学路要対策箇所図(鳥居本小学校)

- ⑤新幹線ガード下、車道と歩道の区別なし
- 〈対策メニュー〉
- ・水路に蓋、外側線の引き直し、路肩舗装

- ②大型トラック通行 歩道無し
- 〈対策メニュー〉
- ・路側帯のグリーン化・外側線

- ④ガードレールなし。転落の危険性あり
- 〈対策メニュー〉
- ・路側帯を広く確保するよう外側線の引き直し

- ①歩道もガードレールもない部分がある
- 〈対策メニュー〉
- ・歩道の設置を検討。
- ・横断歩道のグリーン化、外側線引き直し

- ③交通量多し。道幅狭い。歩道部分の確保
- 〈対策メニュー〉
- ・下水道工事終了後、路側帯のグリーン化検討、設置せず
- ・児童への安全指導

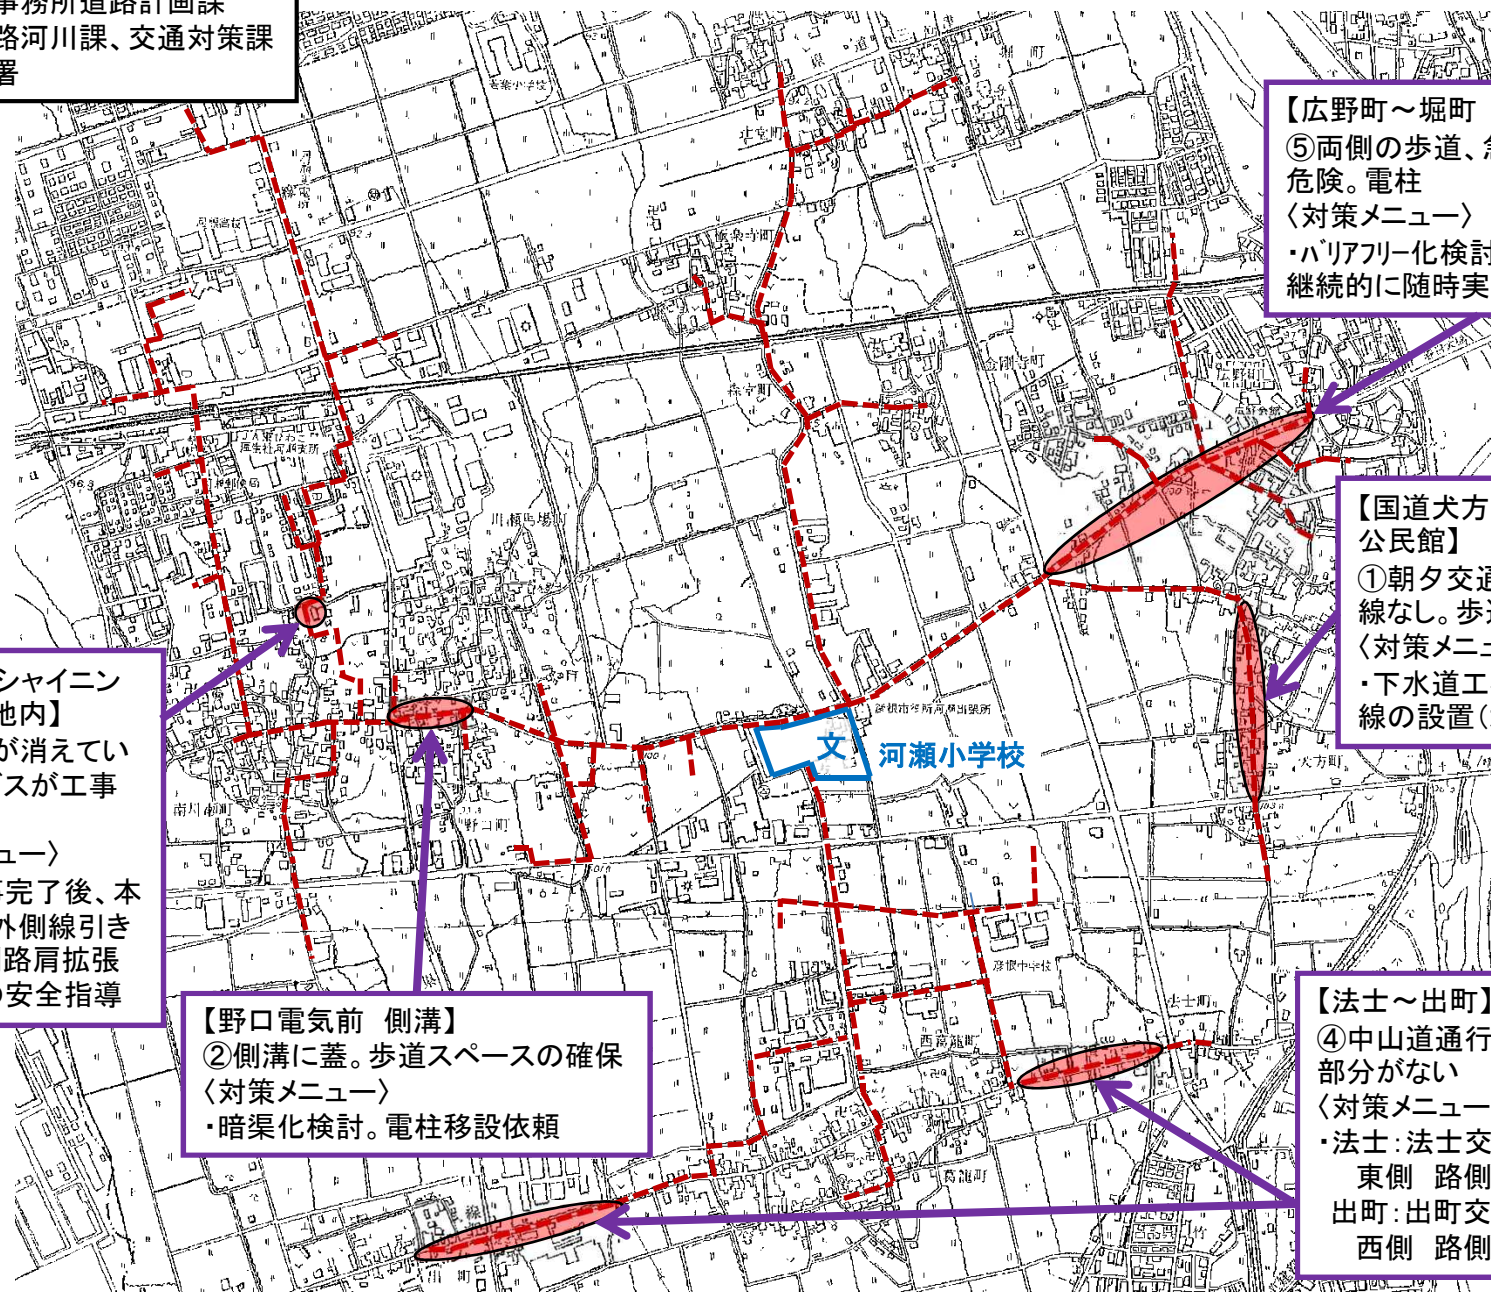
通学路要対策箇所図(河瀬小学校)

- ⑤両側の歩道、急傾斜のため危険。電柱
〈対策メニュー〉
・バリアフリー化検討 電柱移設
継続的に随時実施

- ①朝夕交通量多し。外側線なし。歩道確保
〈対策メニュー〉
・下水道工事終了後、外側線の設置(カー化検討)

- ④中山道通行量多し。歩道部分がない
〈対策メニュー〉
・法士:法士交差点改良
東側 路側帯グリーン化
出町:出町交差点改良
西側 路側帯グリーン化

- ③外側線が消えている。大阪ガスが工事中である
〈対策メニュー〉
・占用工事完了後、本復旧時に外側線引き直し、北側路肩拡張
・児童への安全指導

- ②側溝に蓋。歩道スペースの確保
〈対策メニュー〉
・暗渠化検討。電柱移設依頼

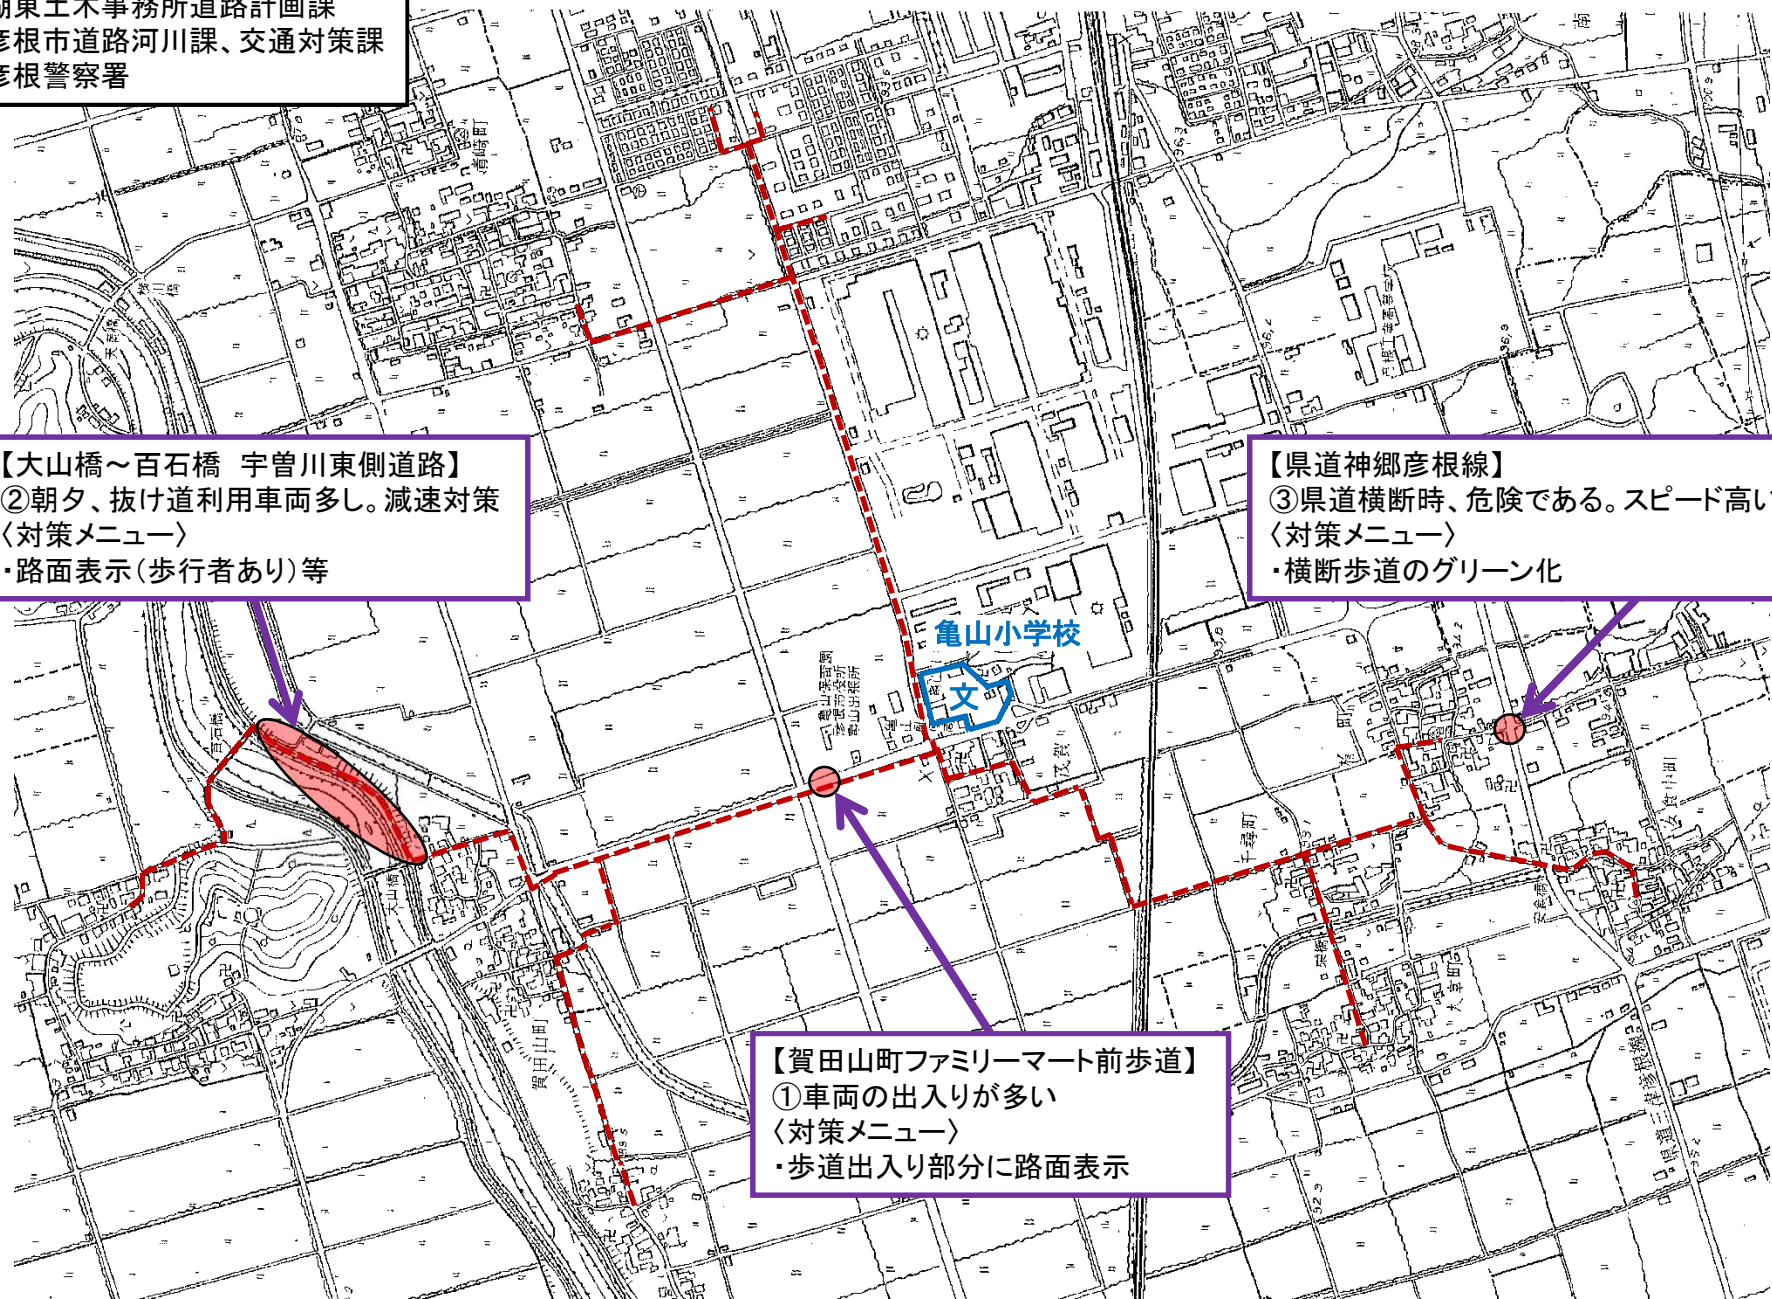
通学路要対策箇所図(亀山小学校)

- ②朝夕、抜け道利用車両多し。減速対策
〈対策メニュー〉
- ・路面表示(歩行者あり)等

- ③県道横断時、危険である。スピード高い
〈対策メニュー〉
- ・横断歩道のグリーン化

- ①車両の出入りが多い
〈対策メニュー〉
- ・歩道出入り部分に路面表示

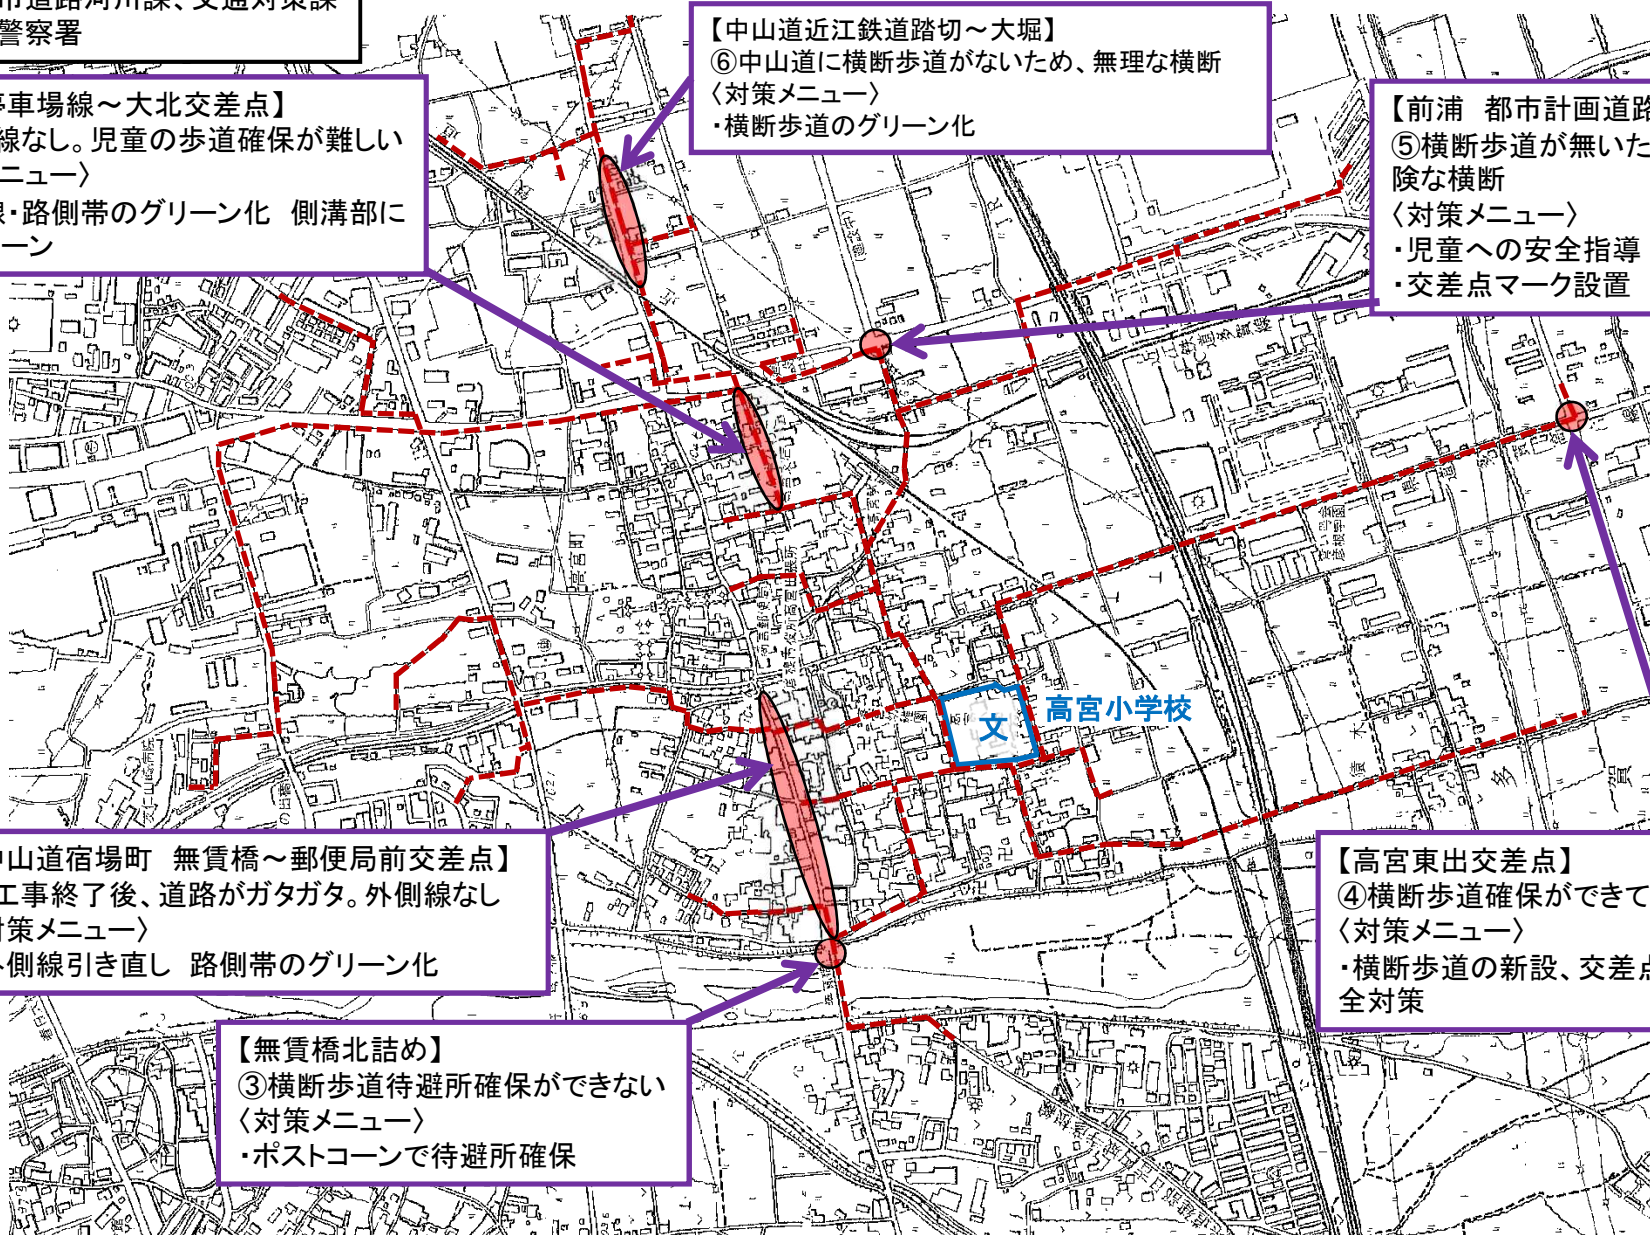
通学路要対策箇所図(高宮小学校)

- ②外側線なし。児童の歩道確保が難しい
〈対策メニュー〉
- ・外側線・路側帯のグリーン化 側溝部に
ポストコーン

- ⑥中山道に横断歩道がないため、無理な横断
〈対策メニュー〉
- ・横断歩道のグリーン化

- ⑤横断歩道がないため、危
険な横断
〈対策メニュー〉
- ・児童への安全指導
- ・交差点マーク設置

- ①工事終了後、道路がガタガタ。外側線なし
〈対策メニュー〉
- ・外側線引き直し 路側帯のグリーン化

- ③横断歩道待避所確保ができない
〈対策メニュー〉
- ・ポストコーンで待避所確保

- ④横断歩道確保ができていない
〈対策メニュー〉
- ・横断歩道の 신설、交差点部安
全対策

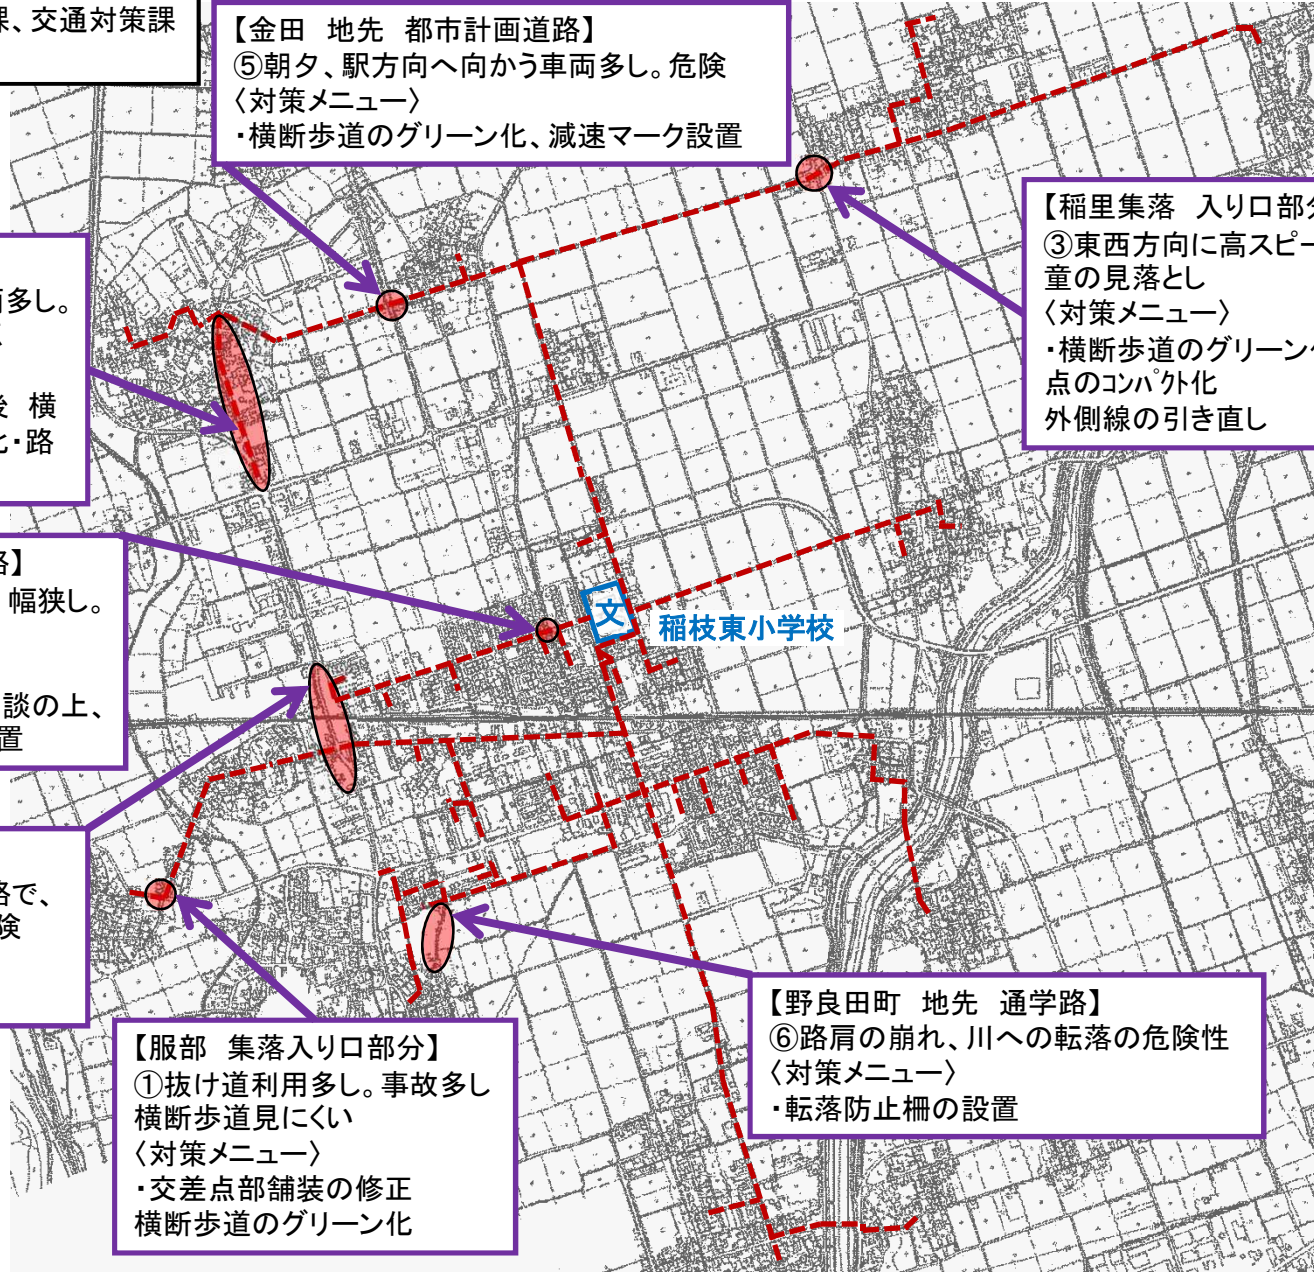
通学路要対策箇所図(稲枝東小学校)

- ⑤朝夕、駅方向へ向かう車両多し。危険
〈対策メニュー〉
- ・横断歩道のグリーン化、減速マーク設置

- ④タカタ社員の車両多し。カーブ。変則交差点
〈対策メニュー〉
- ・下水道工事終了後 横断歩道のグリーン化・路側帯のグリーン化

- ③東西方向に高スピード車。児童の見落とし
〈対策メニュー〉
- ・横断歩道のグリーン化 交差点のコンパクト化
外側線の引き直し

- ②水路にかかる橋、幅狭し。歩行者専用橋
〈対策メニュー〉
- ・県河川管理者と相談の上、歩行者専用橋の設置

- ⑦交通量の多い道路で、信号もなく横断が危険
〈対策メニュー〉
- ・立体交差

- ①抜け道利用多し。事故多し
横断歩道見にくい
〈対策メニュー〉
- ・交差点部舗装の修正
横断歩道のグリーン化

- ⑥路肩の崩れ、川への転落の危険性
〈対策メニュー〉
- ・転落防止柵の設置

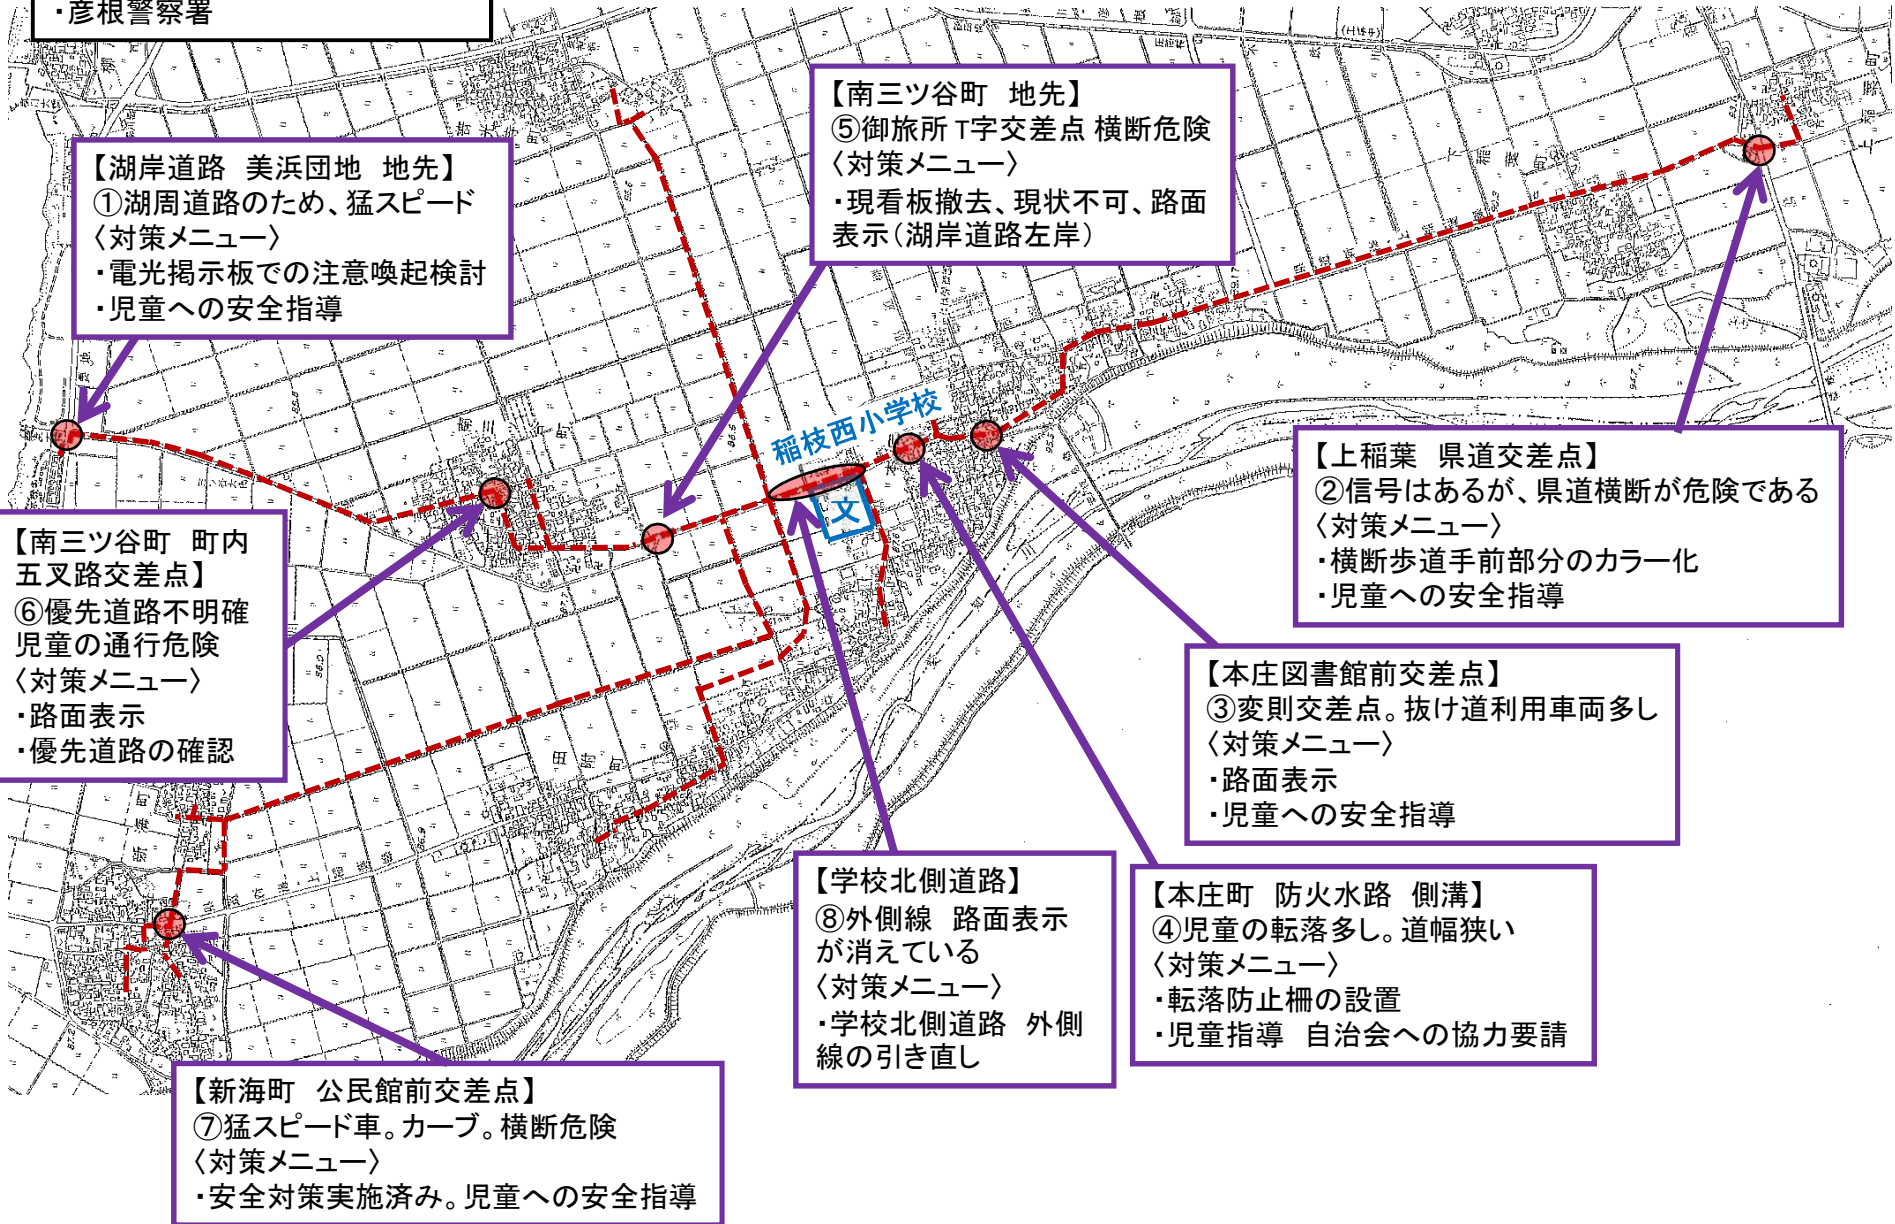
通学路要対策箇所図(稲枝西小学校)

【湖岸道路 美浜団地 地先】
 ①湖周道路のため、猛スピード
 〈対策メニュー〉
 ・電光掲示板での注意喚起検討
 ・児童への安全指導

【南三ツ谷町 地先】
 ⑤御旅所 T字交差点 横断危険
 〈対策メニュー〉
 ・現看板撤去、現状不可、路面表示(湖岸道路左岸)

【上稲葉 県道交差点】
 ②信号はあるが、県道横断が危険である
 〈対策メニュー〉
 ・横断歩道手前部分のカラー化
 ・児童への安全指導

【南三ツ谷町 町内 五叉路交差点】
 ⑥優先道路不明確 児童の通行危険
 〈対策メニュー〉
 ・路面表示
 ・優先道路の確認

【本庄図書館前交差点】
 ③変則交差点。抜け道利用車両多し
 〈対策メニュー〉
 ・路面表示
 ・児童への安全指導

【学校北側道路】
 ⑧外側線 路面表示が消えている
 〈対策メニュー〉
 ・学校北側道路 外側線の引き直し

【本庄町 防火水路 側溝】
 ④児童の転落多し。道幅狭い
 〈対策メニュー〉
 ・転落防止柵の設置
 ・児童指導 自治会への協力要請

【新海町 公民館前交差点】
 ⑦猛スピード車。カーブ。横断危険
 〈対策メニュー〉
 ・安全対策実施済み。児童への安全指導

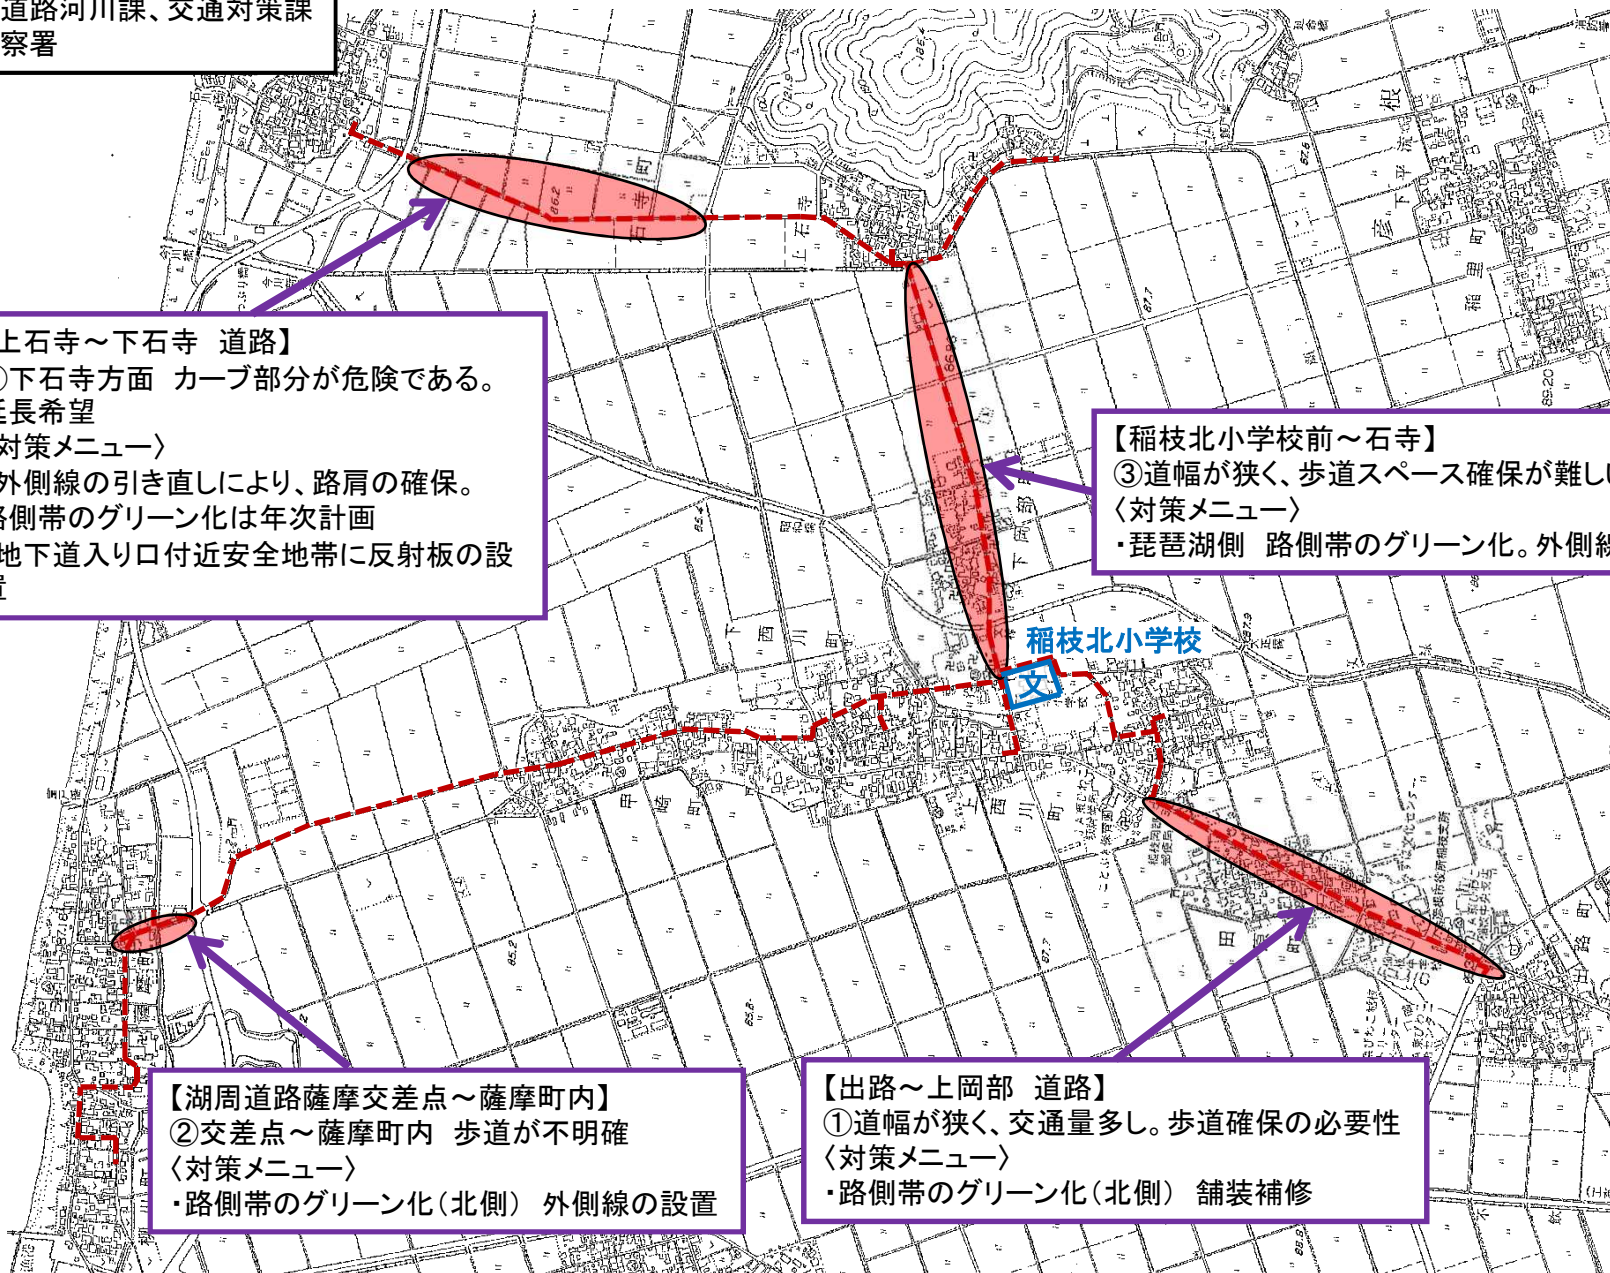
通学路要対策箇所図(稲枝北小学校)

④下石寺方面 カーブ部分が危険である。
延長希望

③道幅が狭く、歩道スペース確保が難しい

②交差点～薩摩町内 歩道が不明確

①道幅が狭く、交通量多し。歩道確保の必要性

- ・外側線の引き直しにより、路肩の確保。
- 路側帯のグリーン化は年次計画
- ・地下道入り口付近安全地帯に反射板の設置

- ・琵琶湖側 路側帯のグリーン化。外側線の設置

- ・路側帯のグリーン化(北側) 外側線の設置

- ・路側帯のグリーン化(北側) 舗装補修
