通学路要対策箇所図(城東小学校)

通学路要対策箇所図(城西小学校)

通学路要対策箇所図(城南小学校)

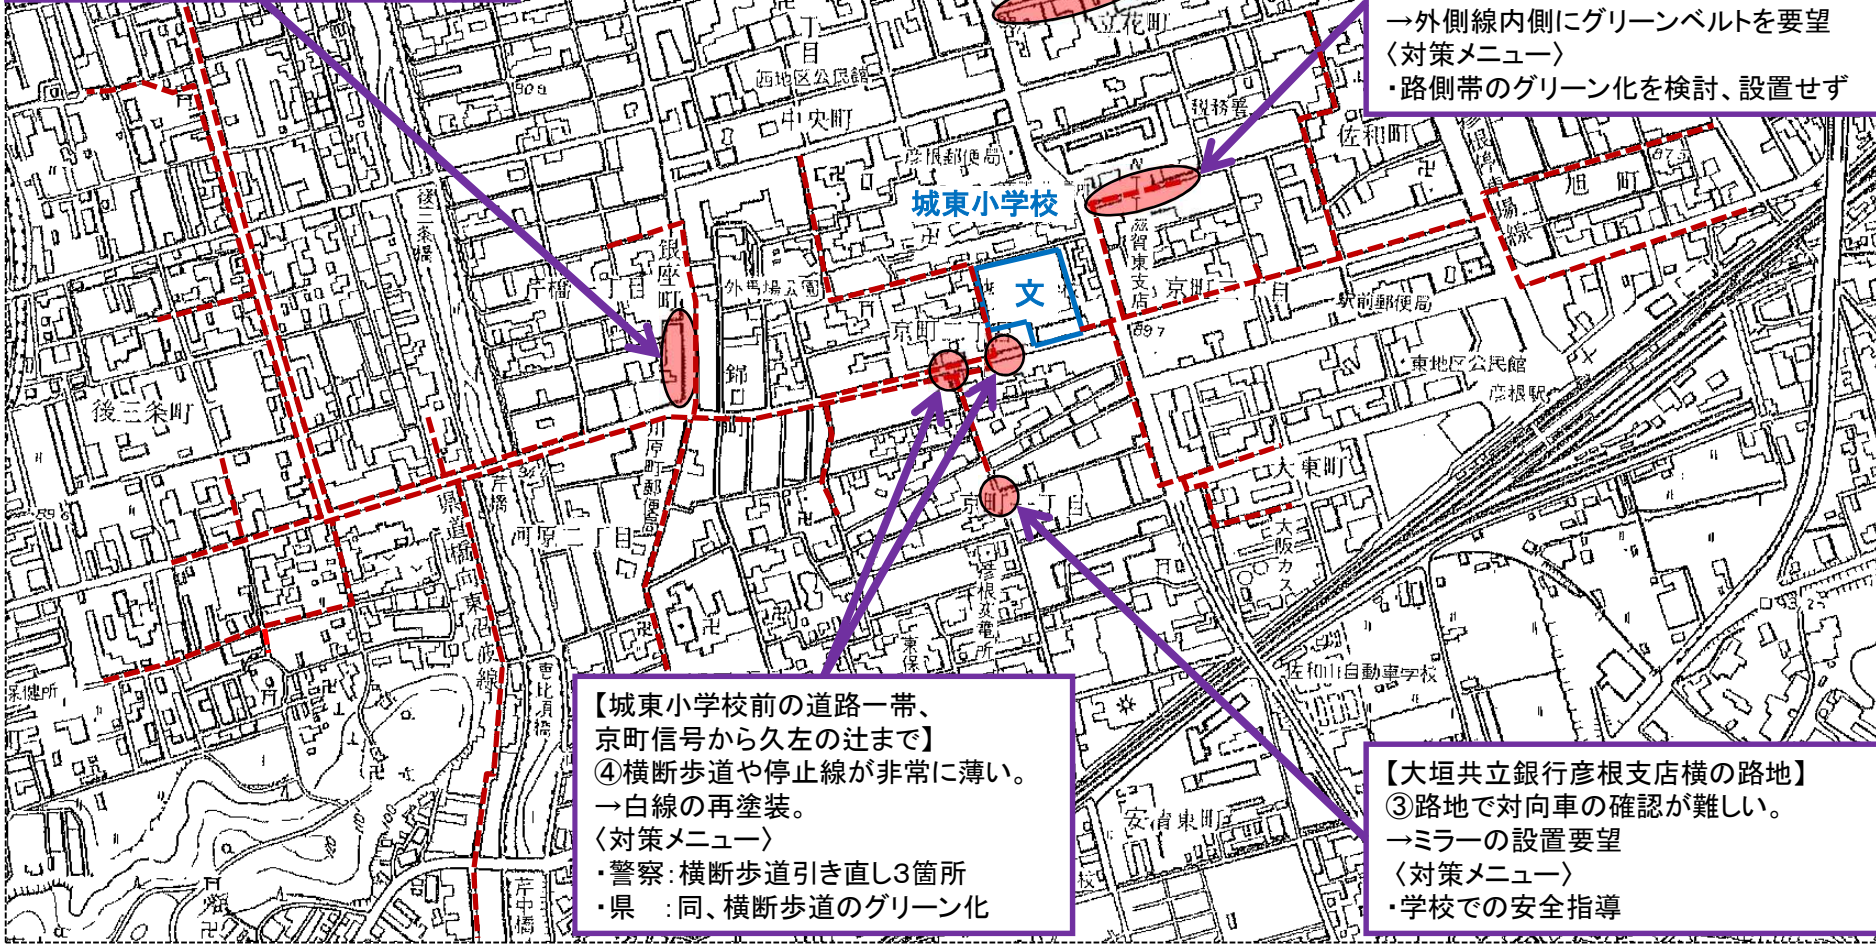
【久左の辻付近】
 ⑤工事現場の外壁が倒れそう。
 →通学に危険であり、撤去できないか。
 <対策メニュー>
 ・外壁撤去(H29年6月末予定)
 ・学校での安全指導

【カトリック教会から立花町西交差点に至る歩道】
 ②歩道幅、車道幅が狭く危険である。
 →交通規制ができないか。
 <対策メニュー>
 ・学校での安全指導

【京町三丁目(旧流町)山宋銘木店横】
 ①外側線は施工済みであるが、道幅が狭いため危険である。
 →外側線内側にグリーンベルトを要望
 <対策メニュー>
 ・路側帯のグリーン化を検討、設置せず

【城東小学校前の道路一帯、京町信号から久左の辻まで】
 ④横断歩道や停止線が非常に薄い。
 →白線の再塗装。
 <対策メニュー>
 ・警察: 横断歩道引き直し3箇所
 ・県: 同、横断歩道のグリーン化

【大垣共立銀行彦根支店横の路地】
 ③路地で対向車の確認が難しい。
 →ミラーの設置要望
 <対策メニュー>
 ・学校での安全指導

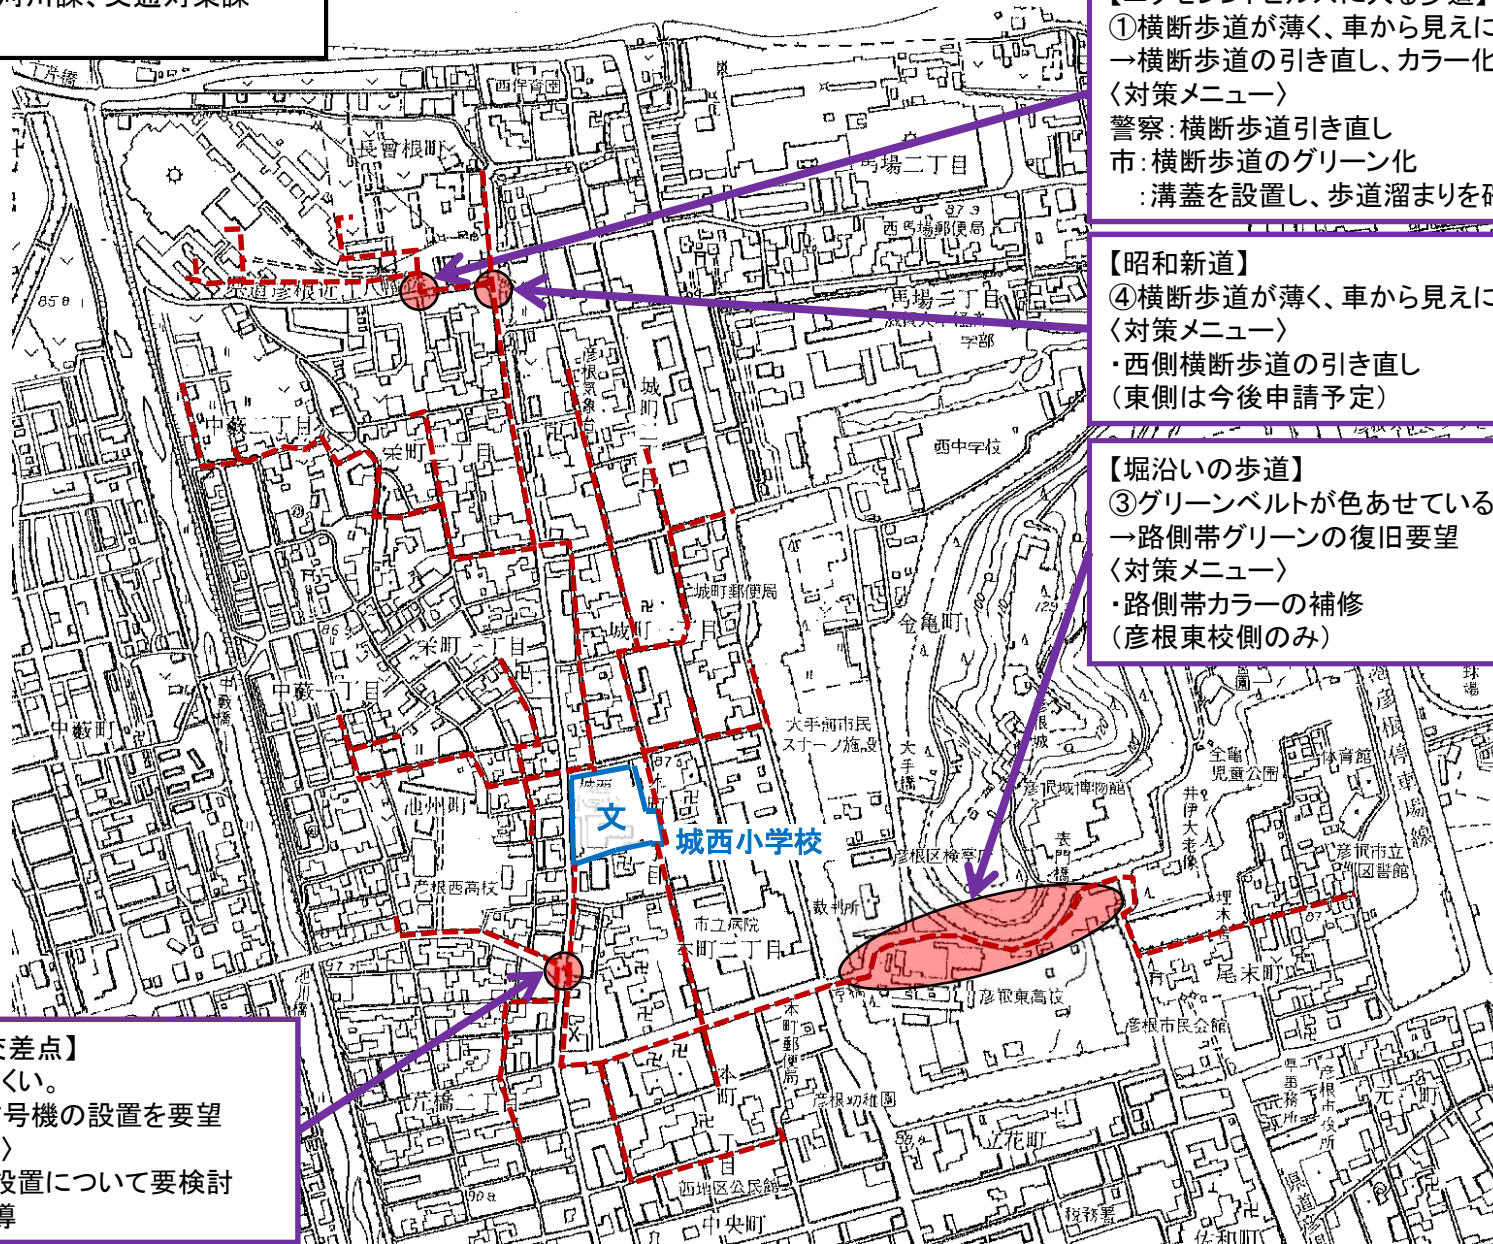
【エクセレントヒルズに入る歩道】
 ①横断歩道が薄く、車から見えにくい。
 →横断歩道の引き直し、カラー化を要望
 <対策メニュー>
 警察: 横断歩道引き直し
 市: 横断歩道のグリーン化
 : 溝蓋を設置し、歩道溜まりを確保する。

【昭和大道】
 ④横断歩道が薄く、車から見えにくい。
 <対策メニュー>
 ・西側横断歩道の引き直し
 (東側は今後申請予定)

【堀沿いの歩道】
 ③グリーンベルトが色あせている。
 →路側帯グリーンの復旧要望
 <対策メニュー>
 ・路側帯カラーの補修
 (彦根東校側のみ)

【本町2丁目交差点】
 ②信号が見にくい。
 →歩行者用信号機の設置を要望
 <対策メニュー>
 警察: 信号機設置について要検討
 学校: 安全指導

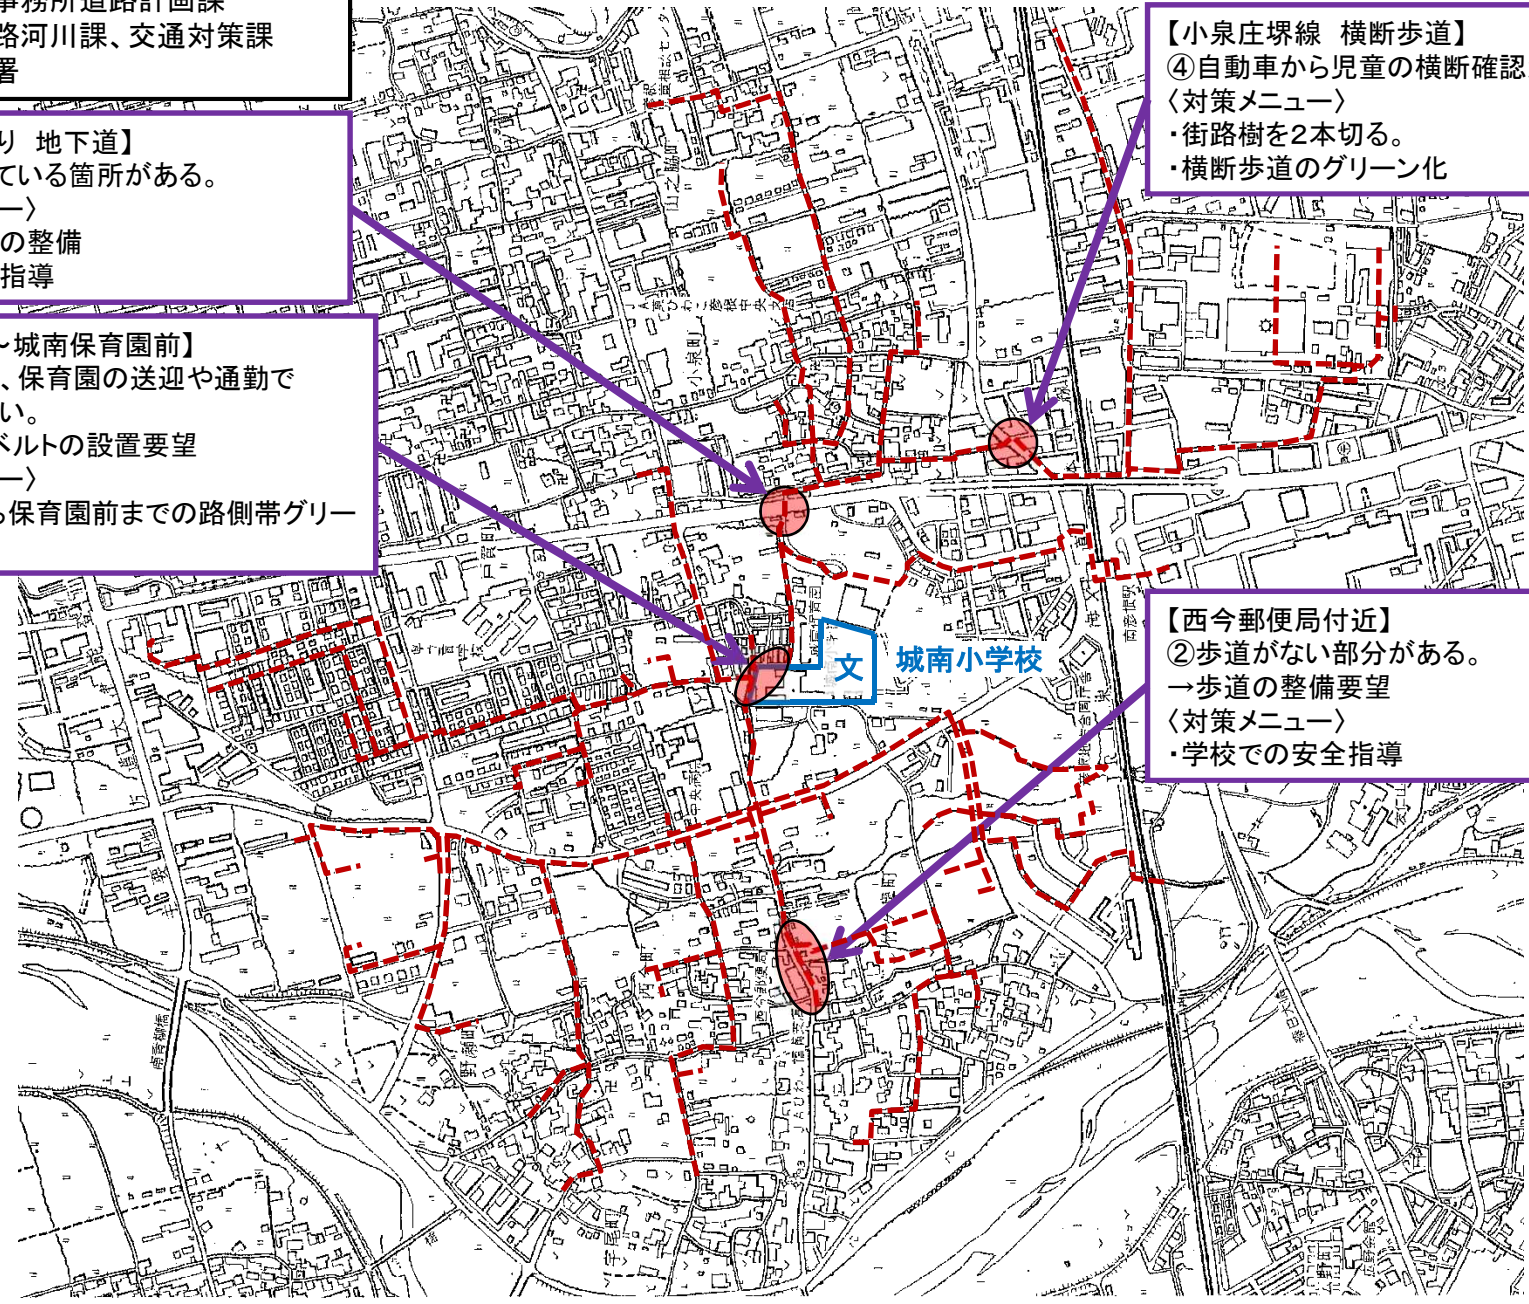
【くすのき通り 地下道】
③水漏れしている箇所がある。
〈対策メニュー〉
・市:地下道の整備
・学校:安全指導

【小学校前～城南保育園前】
①登下校時、保育園の送迎や通勤で交通量が多い。
→グリーンベルトの設置要望
〈対策メニュー〉
・学校前から保育園前までの路側帯グリーン化

【小泉庄塚線 横断歩道】
④自動車から児童の横断確認が難しい。
〈対策メニュー〉
・街路樹を2本切る。
・横断歩道のグリーン化

【西今郵便局付近】
②歩道がない部分がある。
→歩道の整備要望
〈対策メニュー〉
・学校での安全指導

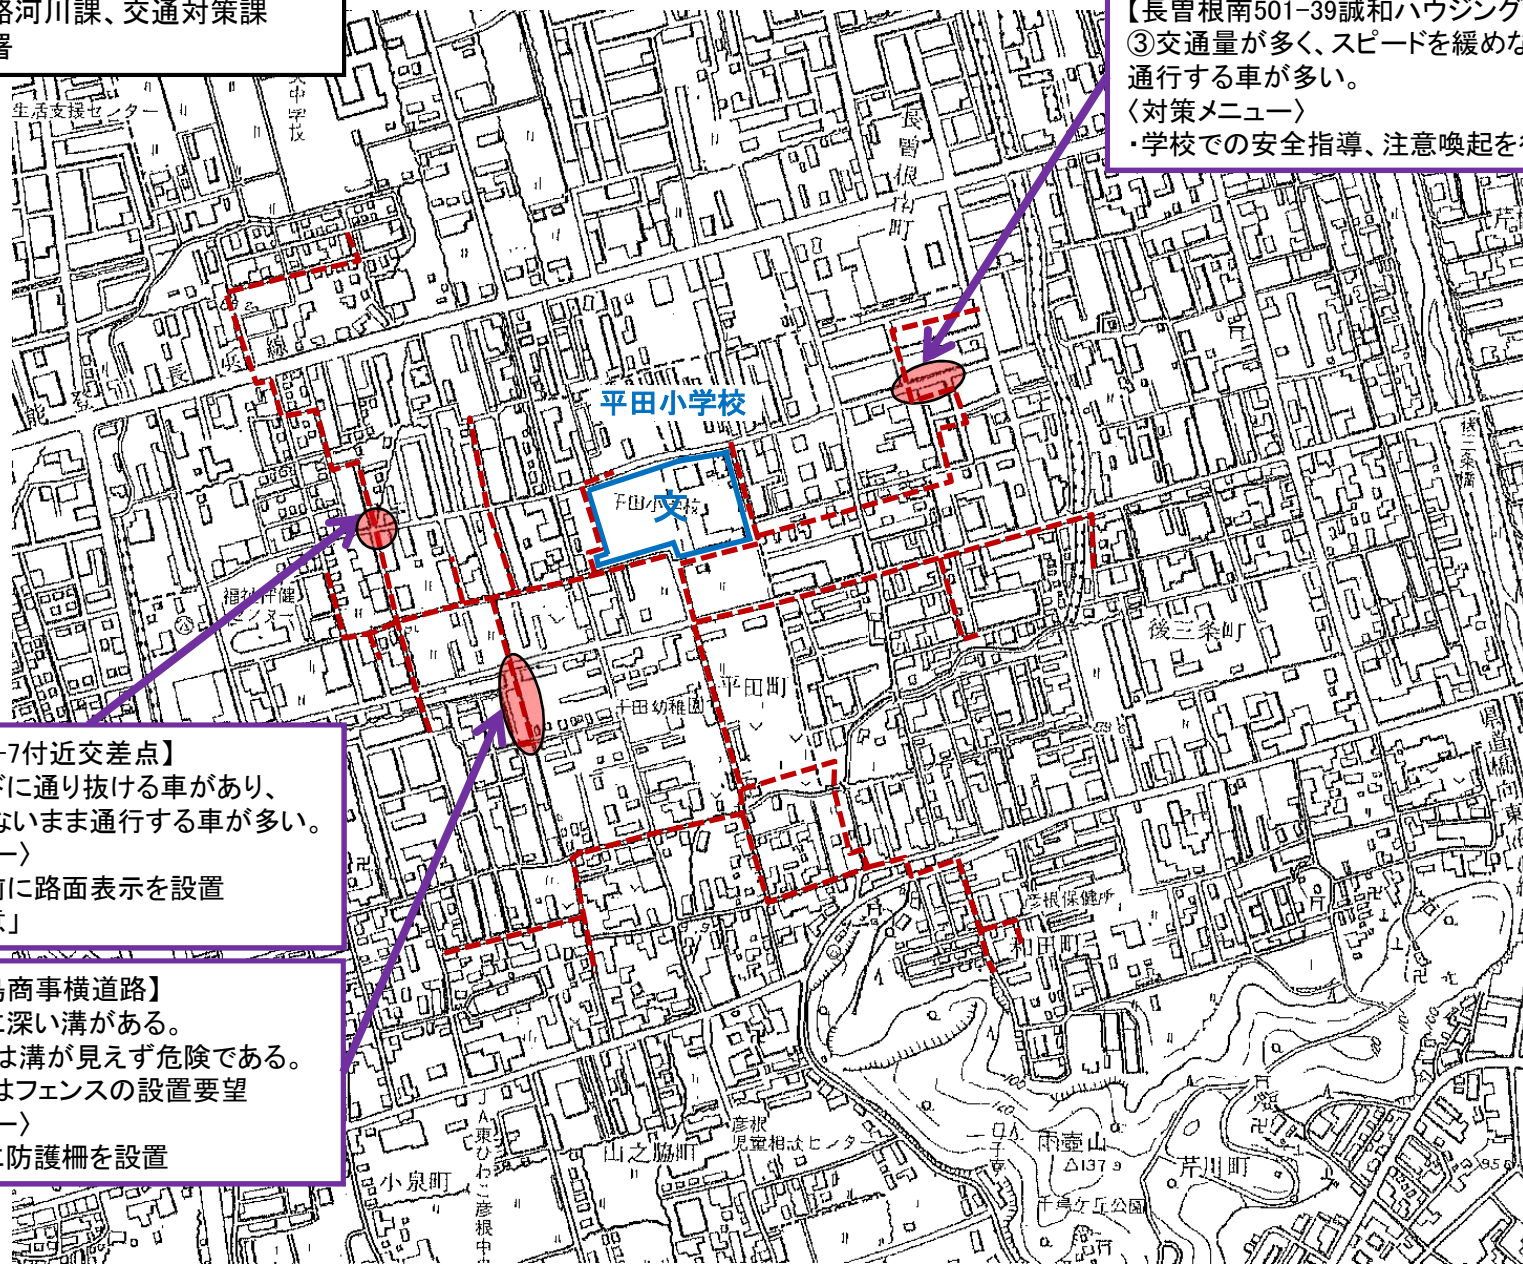
通学路要対策箇所図(平田小学校)

③交通が多く、スピードを緩めないまま通行する車が多い。

②ベルロードに通り抜ける車があり、速度を緩めないまま通行する車が多い。

①両サイドに深い溝がある。

降雪時には溝が見えず危険である。

- ・学校での安全指導、注意喚起を行う。

- ・交差点手前に路面表示を設置「歩行者注意」

- ・南側の溝に防護柵を設置

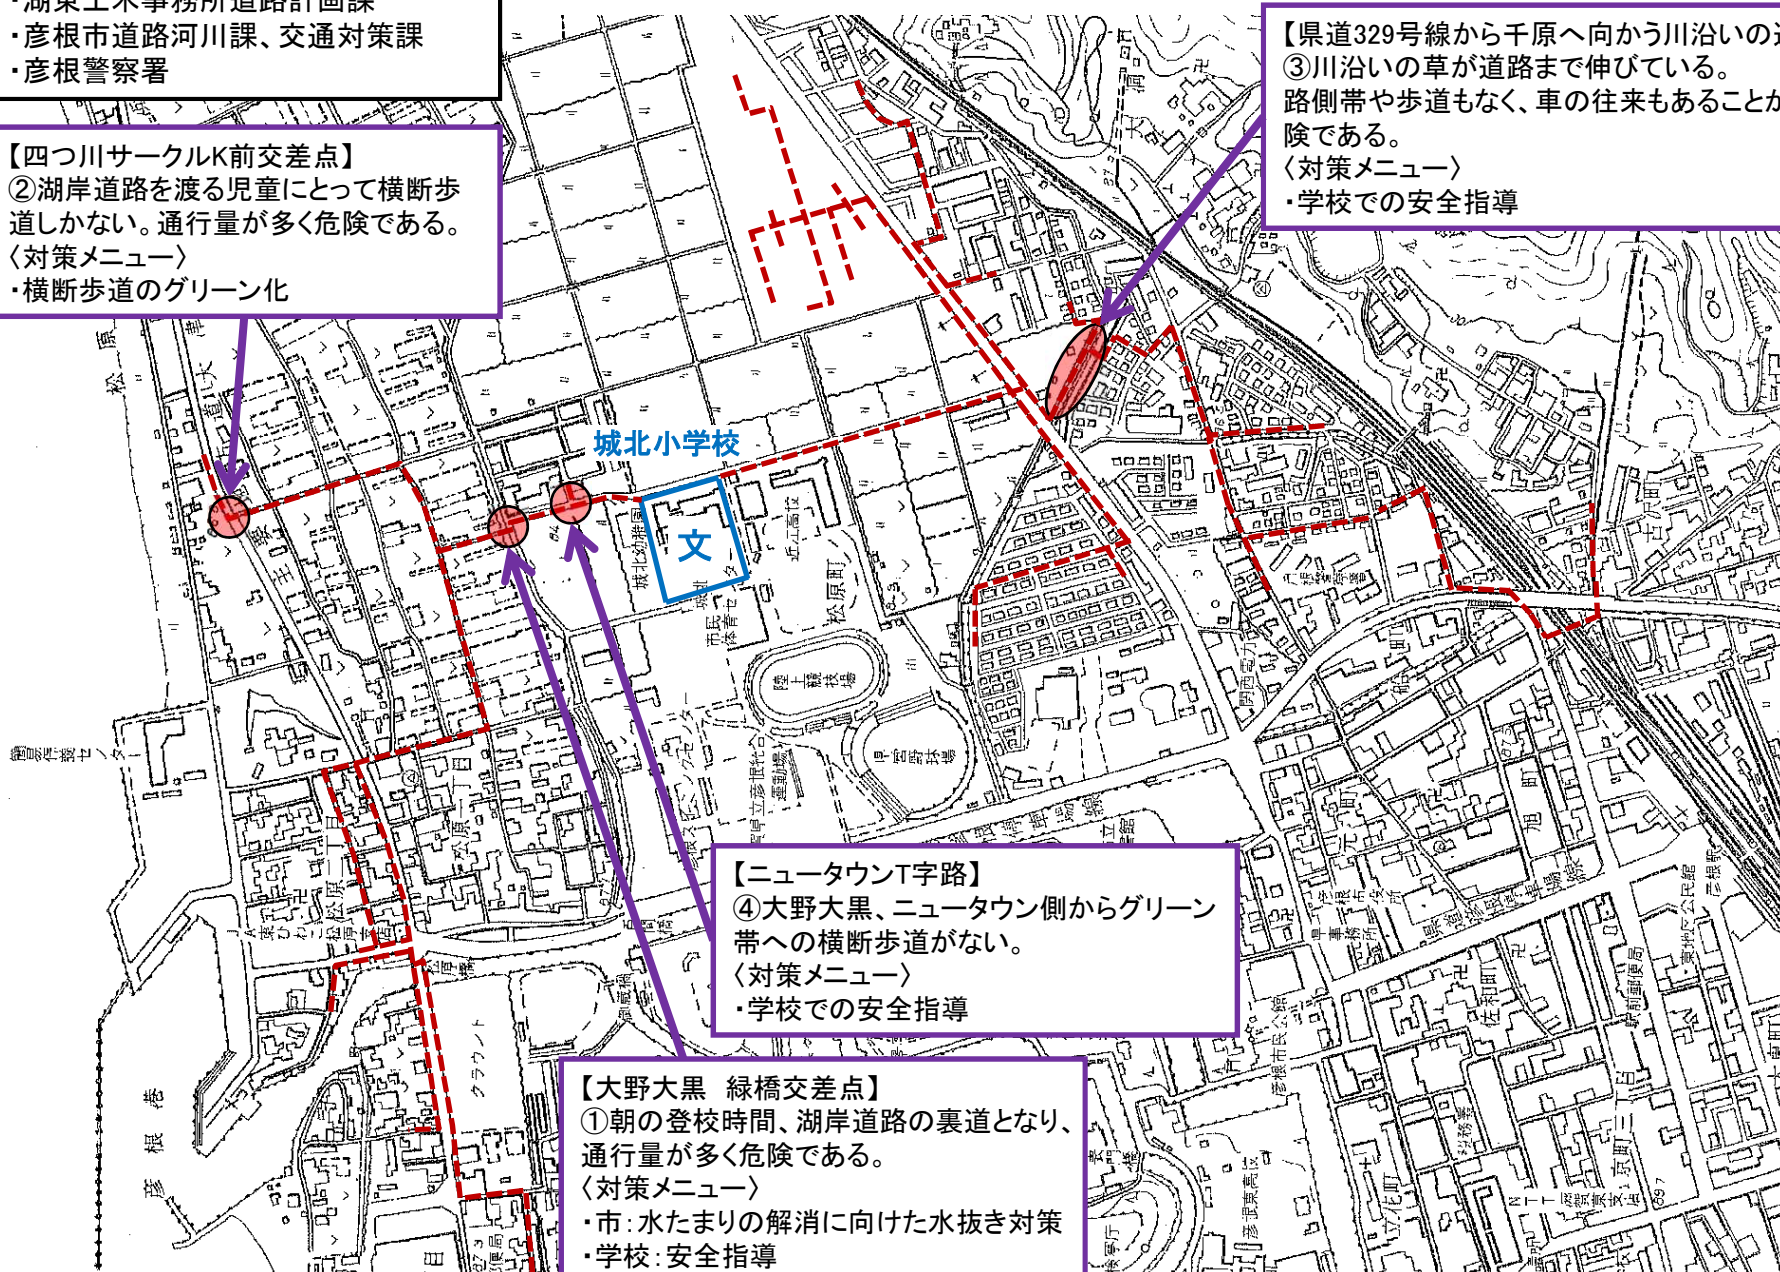
通学路要対策箇所図(城北小学校)

②湖岸道路を渡る児童にとって横断歩道しかない。通行量が多く危険である。

③川沿いの草が道路まで伸びている。

路側帯や歩道もなく、車の往来もあることから危険である。

④大野大黒、ニュータウン側からグリーン帯への横断歩道がない。

①朝の登校時間、湖岸道路の裏道となり、通行量が多く危険である。

- ・横断歩道のグリーン化

- ・学校での安全指導

- ・市: 水たまりの解消に向けた水抜き対策
- ・学校: 安全指導

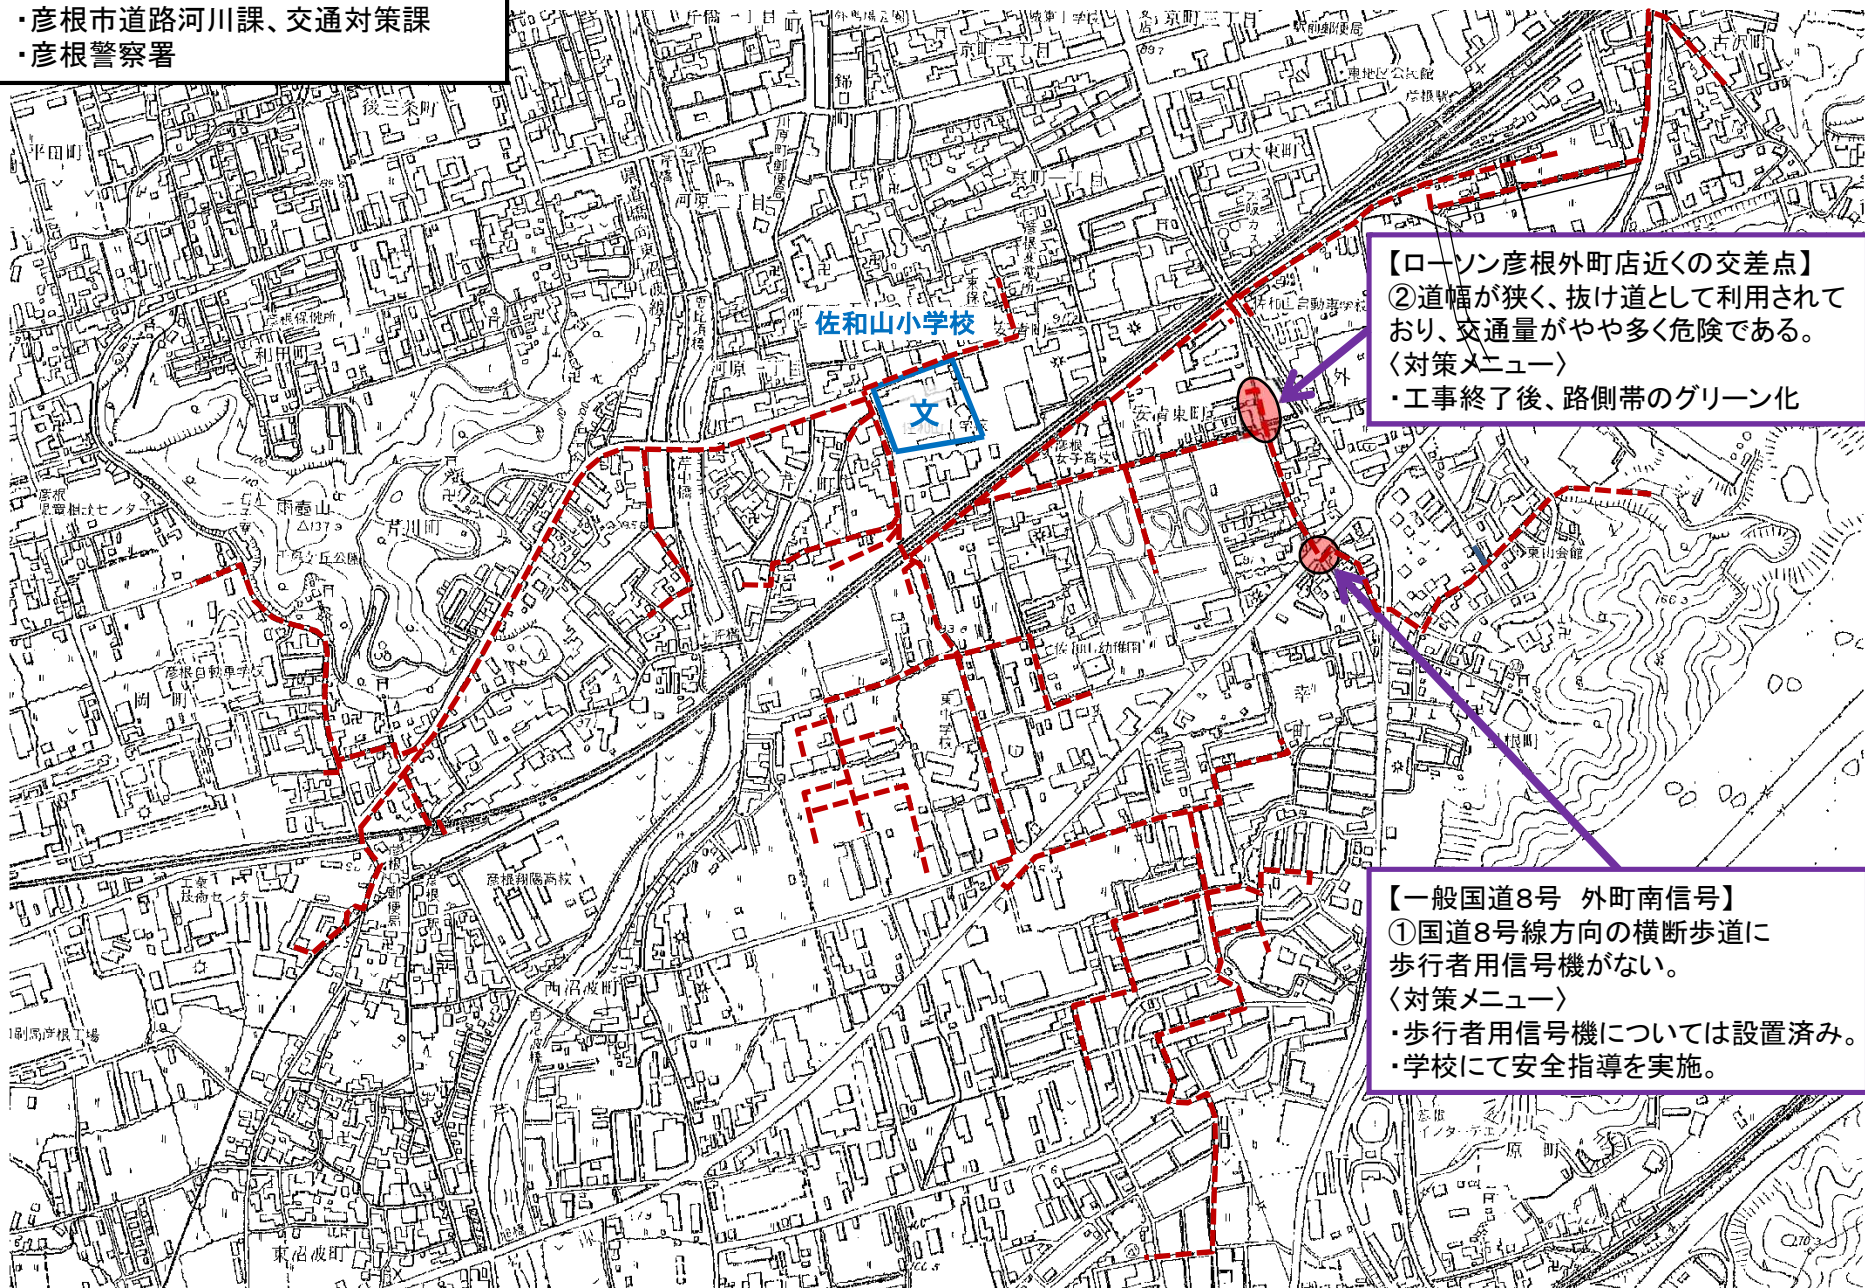
通学路要対策箇所図(佐和山小学校)

【ローソン彦根外町店近くの交差点】
②道幅が狭く、抜け道として利用されており、交通量がやや多く危険である。
〈対策メニュー〉
・工事終了後、路側帯のグリーン化

【一般国道8号 外町南信号】
①国道8号線方向の横断歩道に歩行者用信号機がない。
〈対策メニュー〉
・歩行者用信号機については設置済み。
・学校にて安全指導を実施。

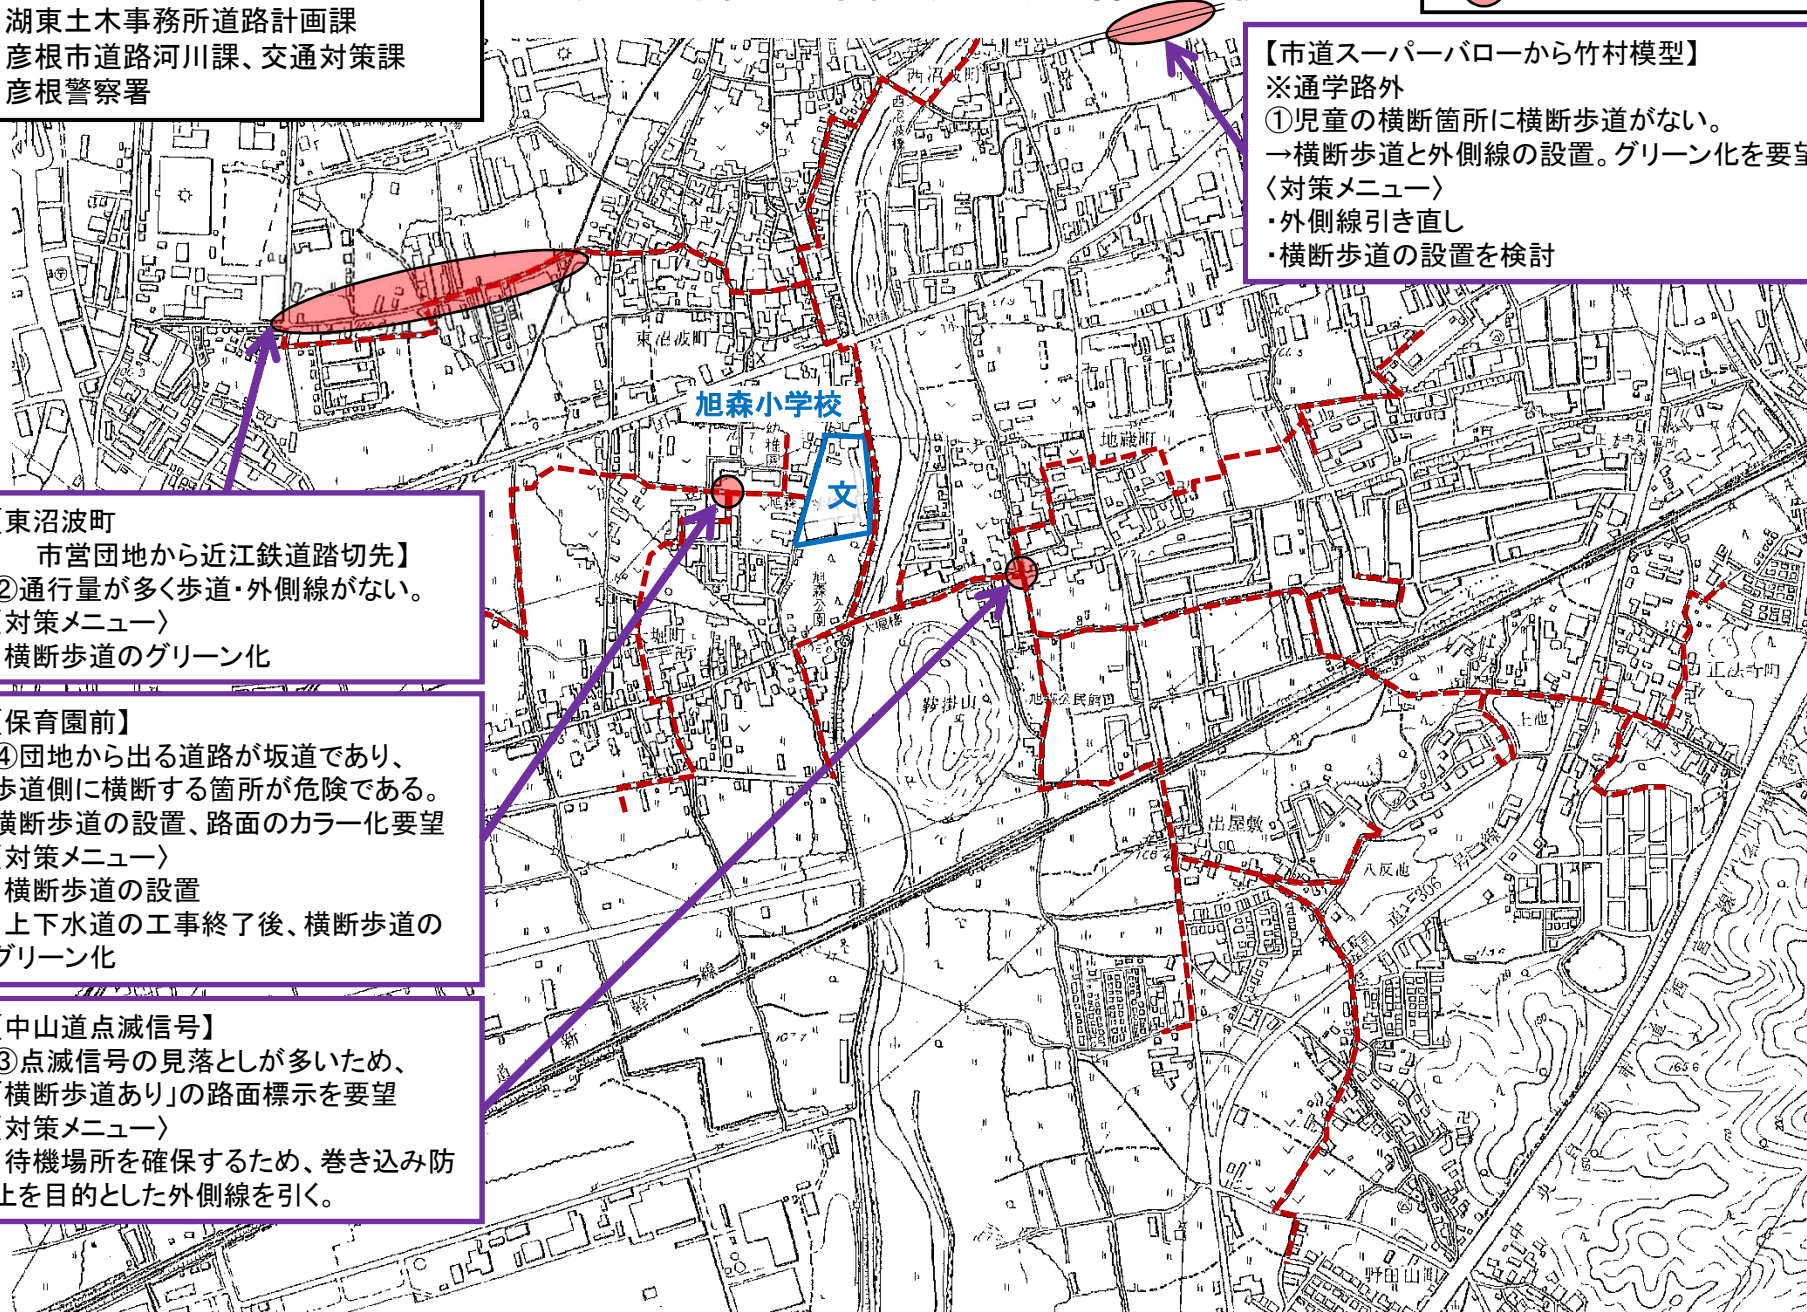
通学路要対策箇所図(旭森小学校)

- ①児童の横断箇所に横断歩道がない。
→横断歩道と外側線の設置。グリーン化を要望
- 〈対策メニュー〉
- ・外側線引き直し
- ・横断歩道の設置を検討

- ②通行量が多く歩道・外側線がない。
- 〈対策メニュー〉
- ・横断歩道のグリーン化

- ④団地から出る道路が坂道であり、歩道側に横断する箇所が危険である。
- 横断歩道の設置、路面のカラー化要望
- 〈対策メニュー〉
- ・横断歩道の設置
- ・上下水道の工事終了後、横断歩道のグリーン化

- ③点滅信号の見落としが多いため、「横断歩道あり」の路面標示を要望
- 〈対策メニュー〉
- ・待機場所を確保するため、巻き込み防止を目的とした外側線を引く。

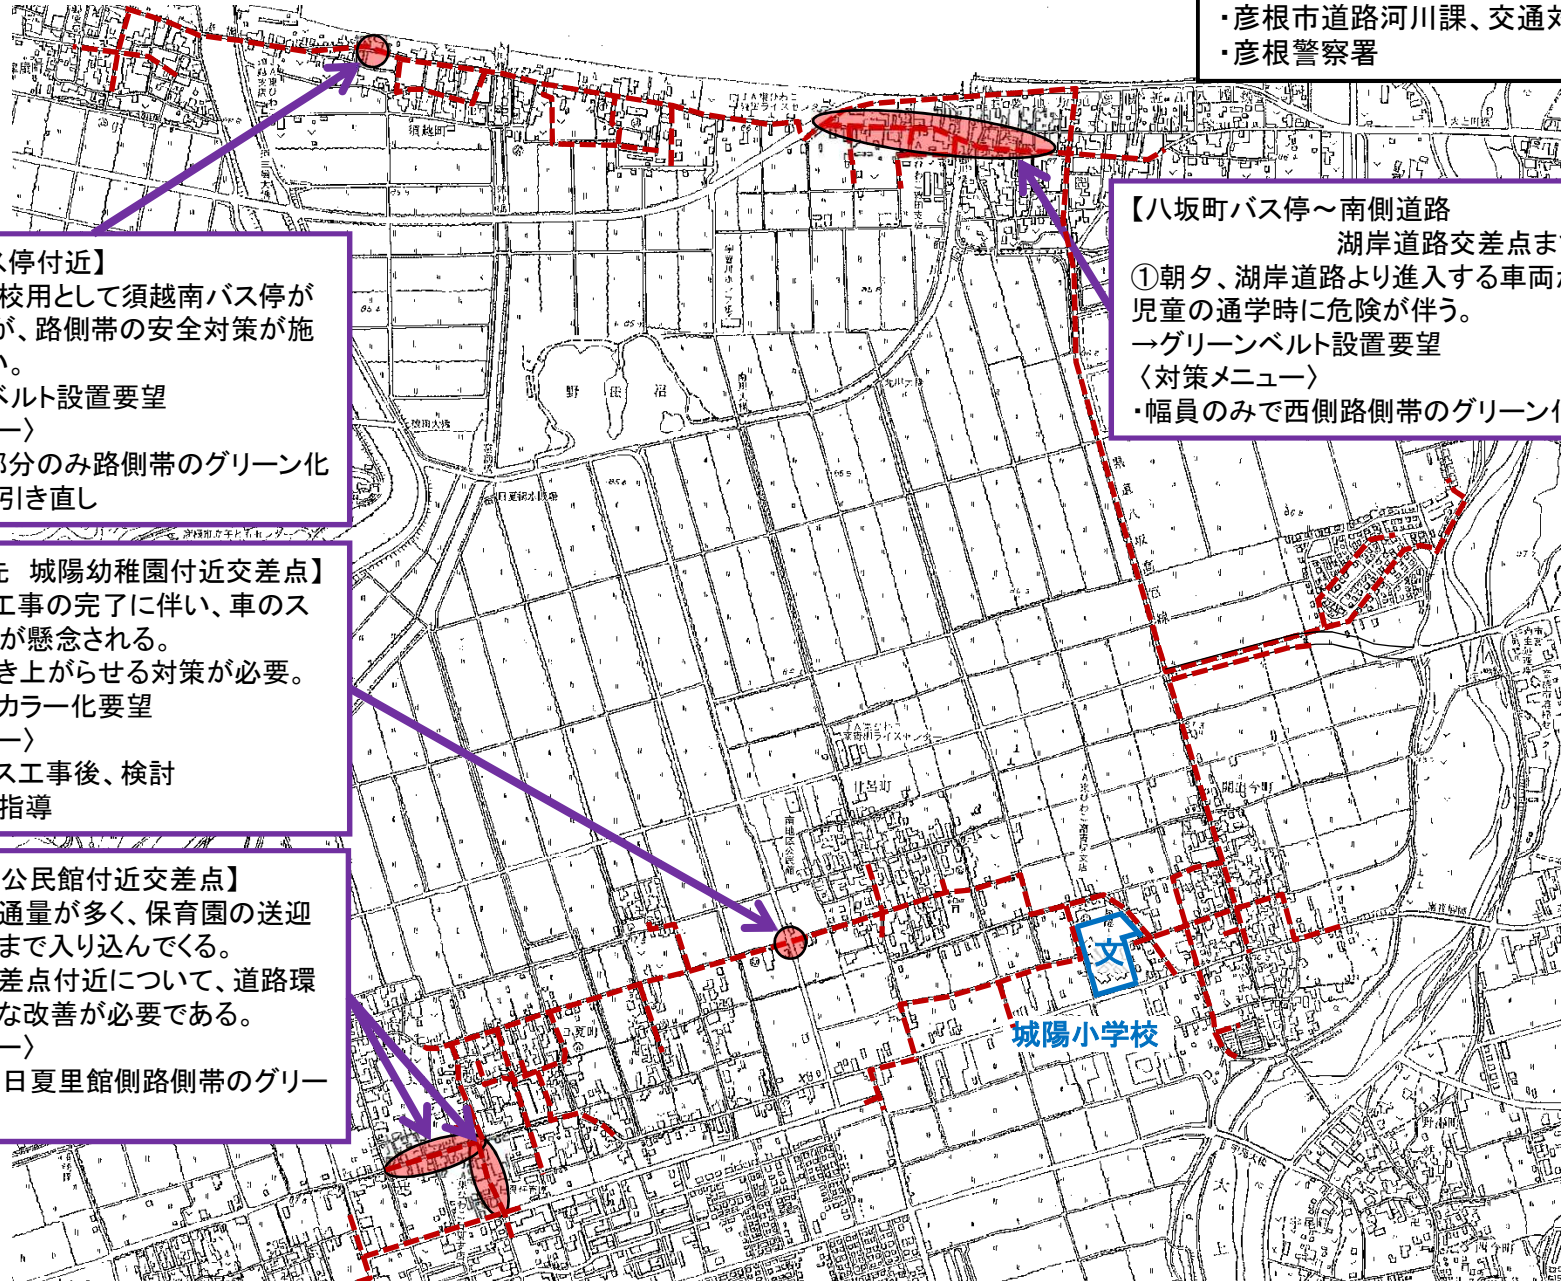
通学路要対策箇所図(城陽小学校)

【須越南バス停付近】
 ②児童の登校用として須越南バス停が新設されたが、路側帯の安全対策が施されていない。
 →グリーンベルト設置要望
 <対策メニュー>
 ・バス停の部分のみ路側帯のグリーン化
 他は外側線引き直し

【甘呂町地先 城陽幼稚園付近交差点】
 ③バイパス工事の完了に伴い、車のスピードアップが懸念される。視覚的に浮き上がらせる対策が必要。
 →交差点のカラー化要望
 <対策メニュー>
 ・市: バイパス工事後、検討
 ・学校: 安全指導

【日夏中央 公民館付近交差点】
 ④朝夕の交通量が多く、保育園の送迎車が路地裏まで入り込んでくる。日夏中央交差点付近について、道路環境の抜本的な改善が必要である。
 <対策メニュー>
 ・保育園側、日夏里館側路側帯のグリーン化

【八坂町バス停～南側道路 湖岸道路交差点まで】
 ①朝夕、湖岸道路より進入する車両が多く、児童の通学時に危険が伴う。
 →グリーンベルト設置要望
 <対策メニュー>
 ・幅員のみで西側路側帯のグリーン化

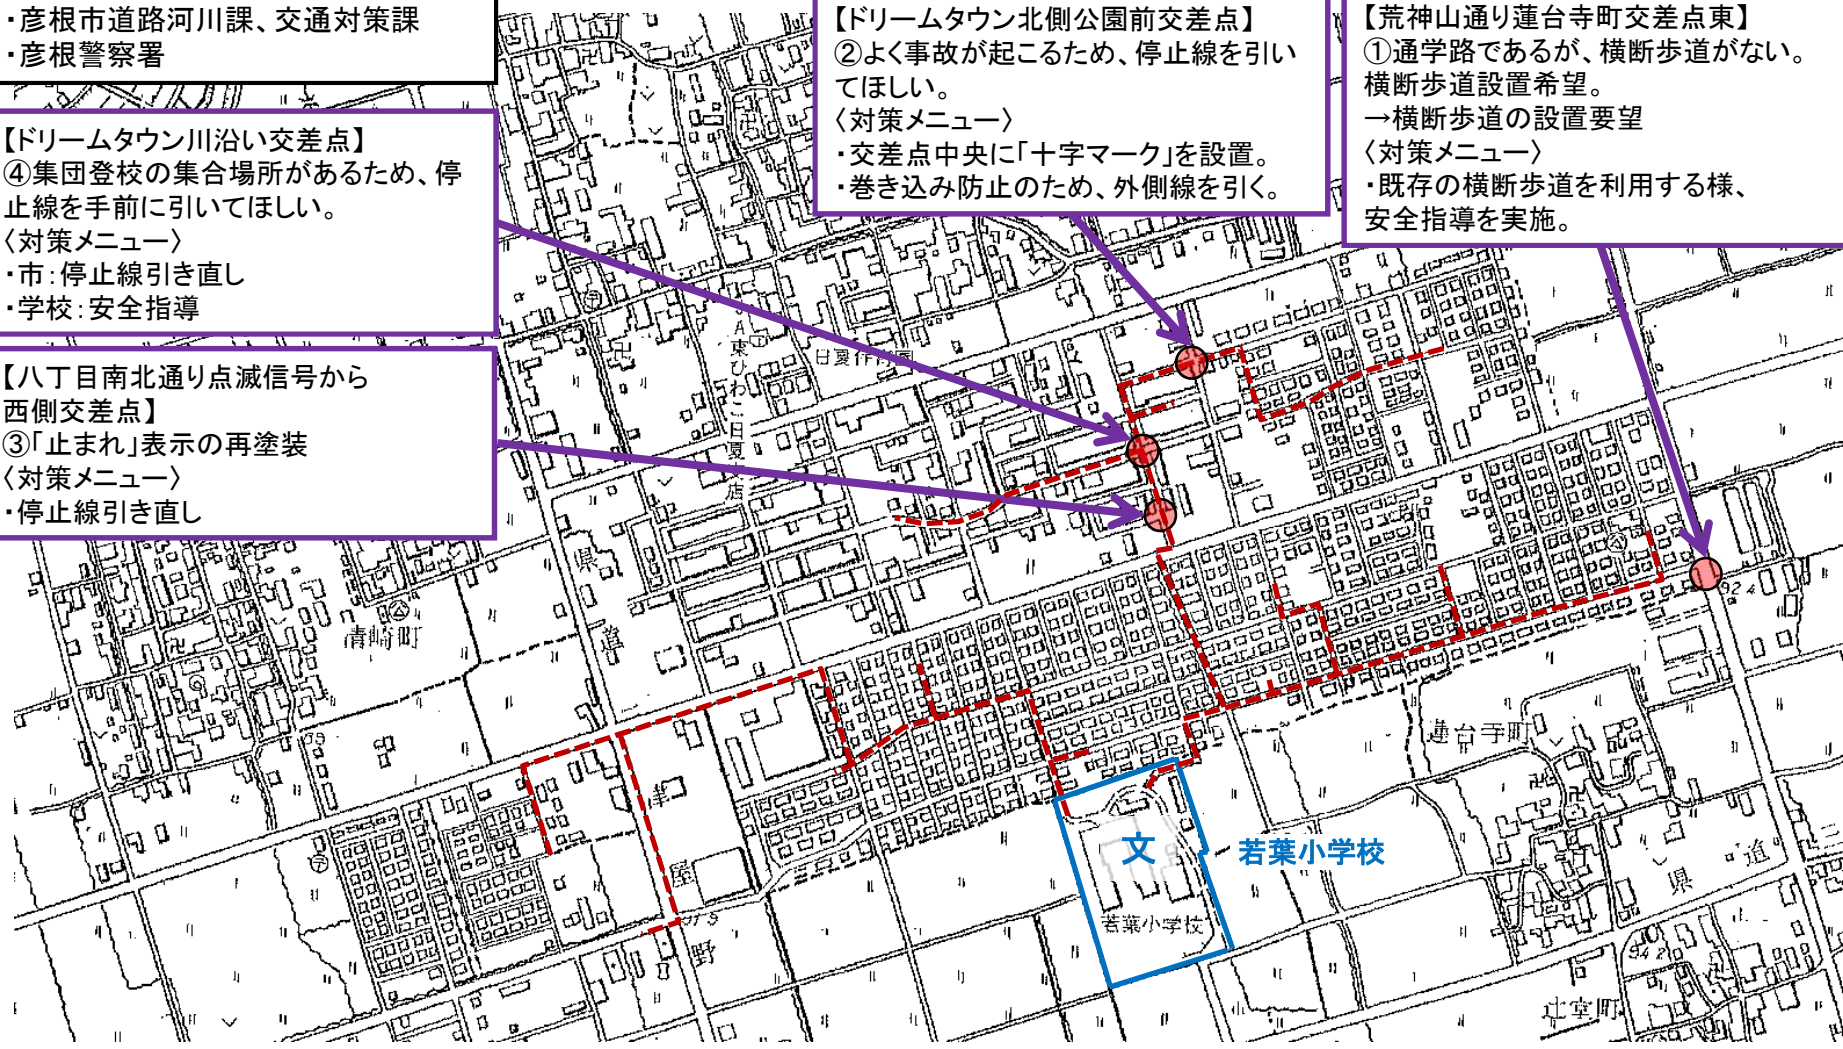
通学路要対策箇所図(若葉小学校)

④集団登校の集合場所があるため、停止線を手前に引いてほしい。

③「止まれ」表示の再塗装

②よく事故が起こるため、停止線を引いてほしい。

①通学路であるが、横断歩道がない。

- ・市：停止線引き直し
- ・学校：安全指導

- ・停止線引き直し

- ・交差点中央に「十字マーク」を設置。
- ・巻き込み防止のため、外側線を引く。

- ・既存の横断歩道を利用する様、安全指導を実施。

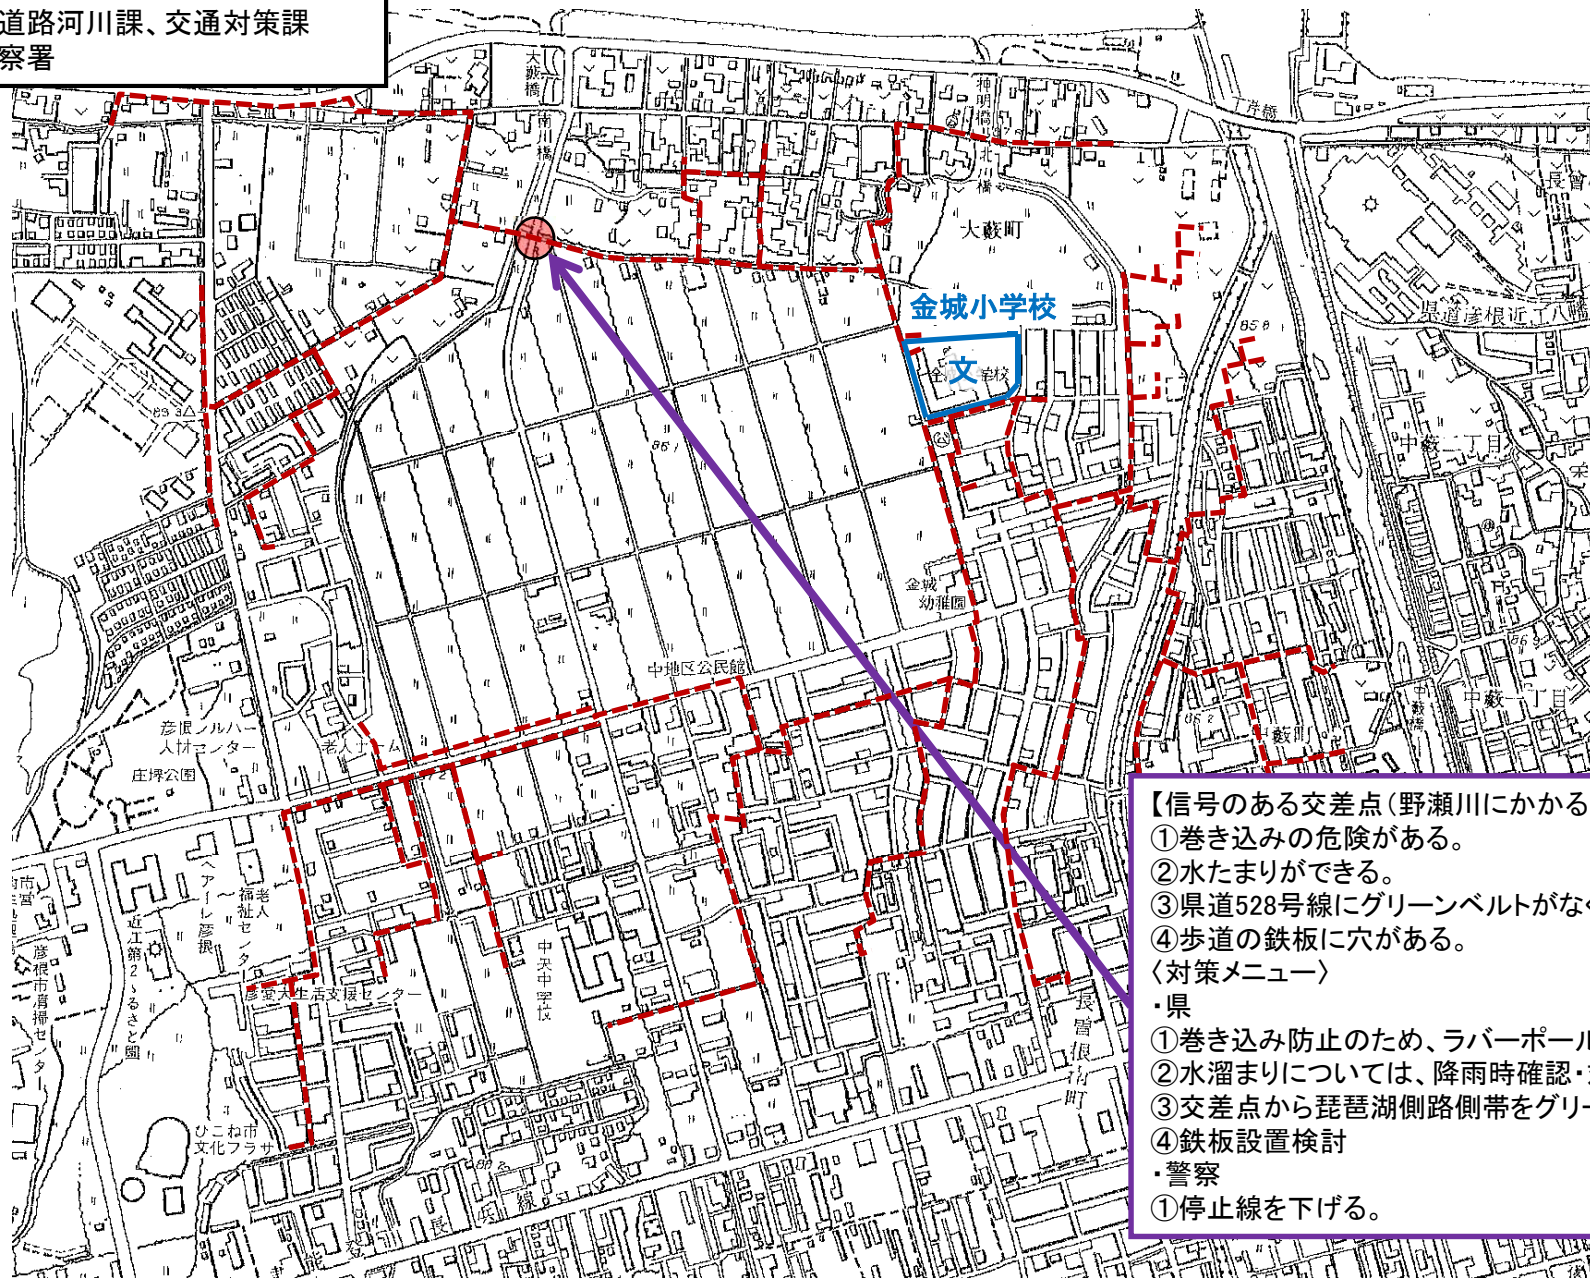
通学路要対策箇所図(金城小学校)

- ①巻き込みの危険がある。
- ②水たまりができる。
- ③県道528号線にグリーンベルトがなく危険。
- ④歩道の鉄板に穴がある。

- ・県
- ①巻き込み防止のため、ラバーポールを設置。
- ②水溜まりについては、降雨時確認・対応を検討。
- ③交差点から琵琶湖側路側帯をグリーン化
- ④鉄板設置検討
- ・警察
- ①停止線を下げる。
