通学路要対策箇所図(城東小学校)

通学路要対策箇所図(城西小学校)

通学路要対策箇所図(城南小学校)

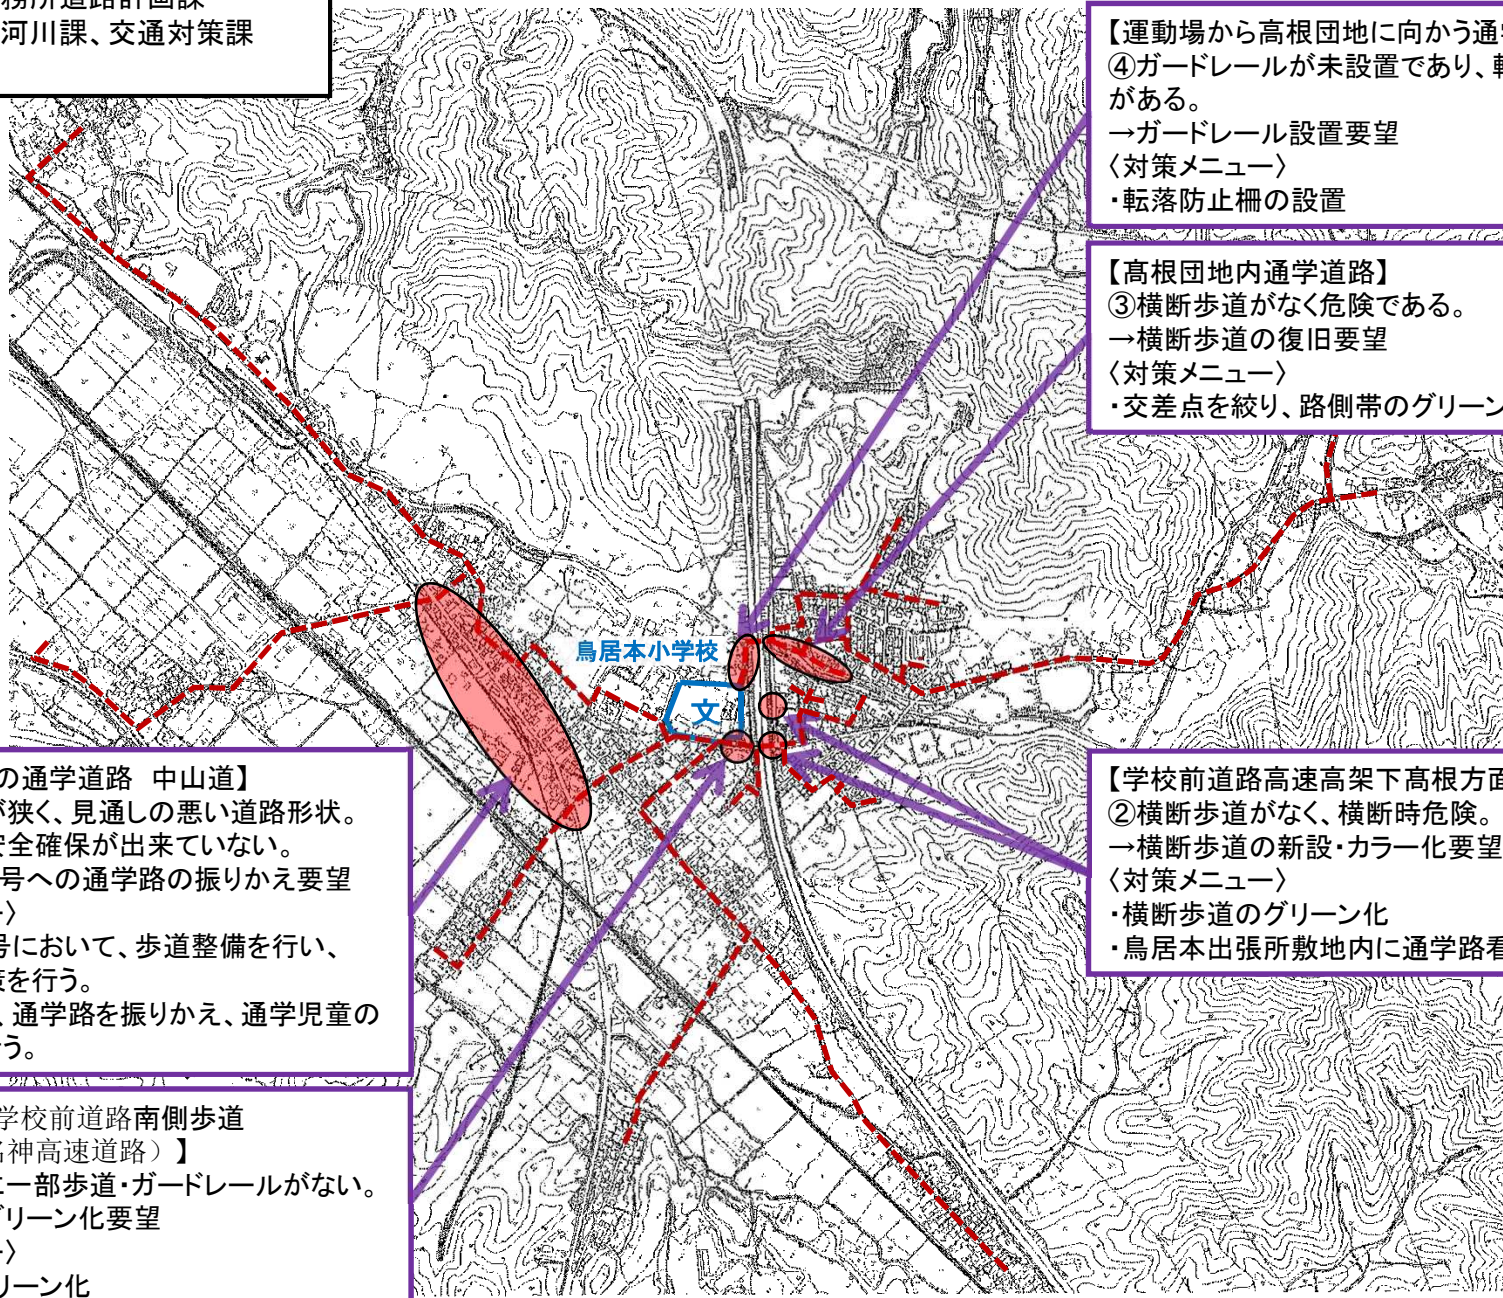
通学路要対策箇所図(鳥居本小学校)

【運動場から高根団地に向かう通学道路】
④ガードレールが未設置であり、転落の危険性がある。
→ガードレール設置要望
〈対策メニュー〉
・転落防止柵の設置

【高根団地内通学道路】
③横断歩道がなく危険である。
→横断歩道の復旧要望
〈対策メニュー〉
・交差点を絞り、路側帯のグリーン化

【有川製薬前の通学道路 中山道】
⑤道路幅員が狭く、見通しの悪い道路形状。通学児童の安全確保が出来ていない。
→一般国道8号への通学路の振りかえ要望
〈対策メニュー〉
・一般国道8号において、歩道整備を行い、歩車分離対策を行う。
・歩道整備後、通学路を振りかえ、通学児童の安全確保を行う。

【学校前道路高速高架下高根方面】
②横断歩道がなく、横断時危険。
→横断歩道の 신설・カラー化要望
〈対策メニュー〉
・横断歩道のグリーン化
・鳥居本出張所敷地内に通学路看板の設置

【鳥居本町 学校前道路南側歩道 (小学校～名神高速道路)】
①南側道路に一部歩道・ガードレールがない。
→路側帯のグリーン化要望
〈対策メニュー〉
・路側帯のグリーン化

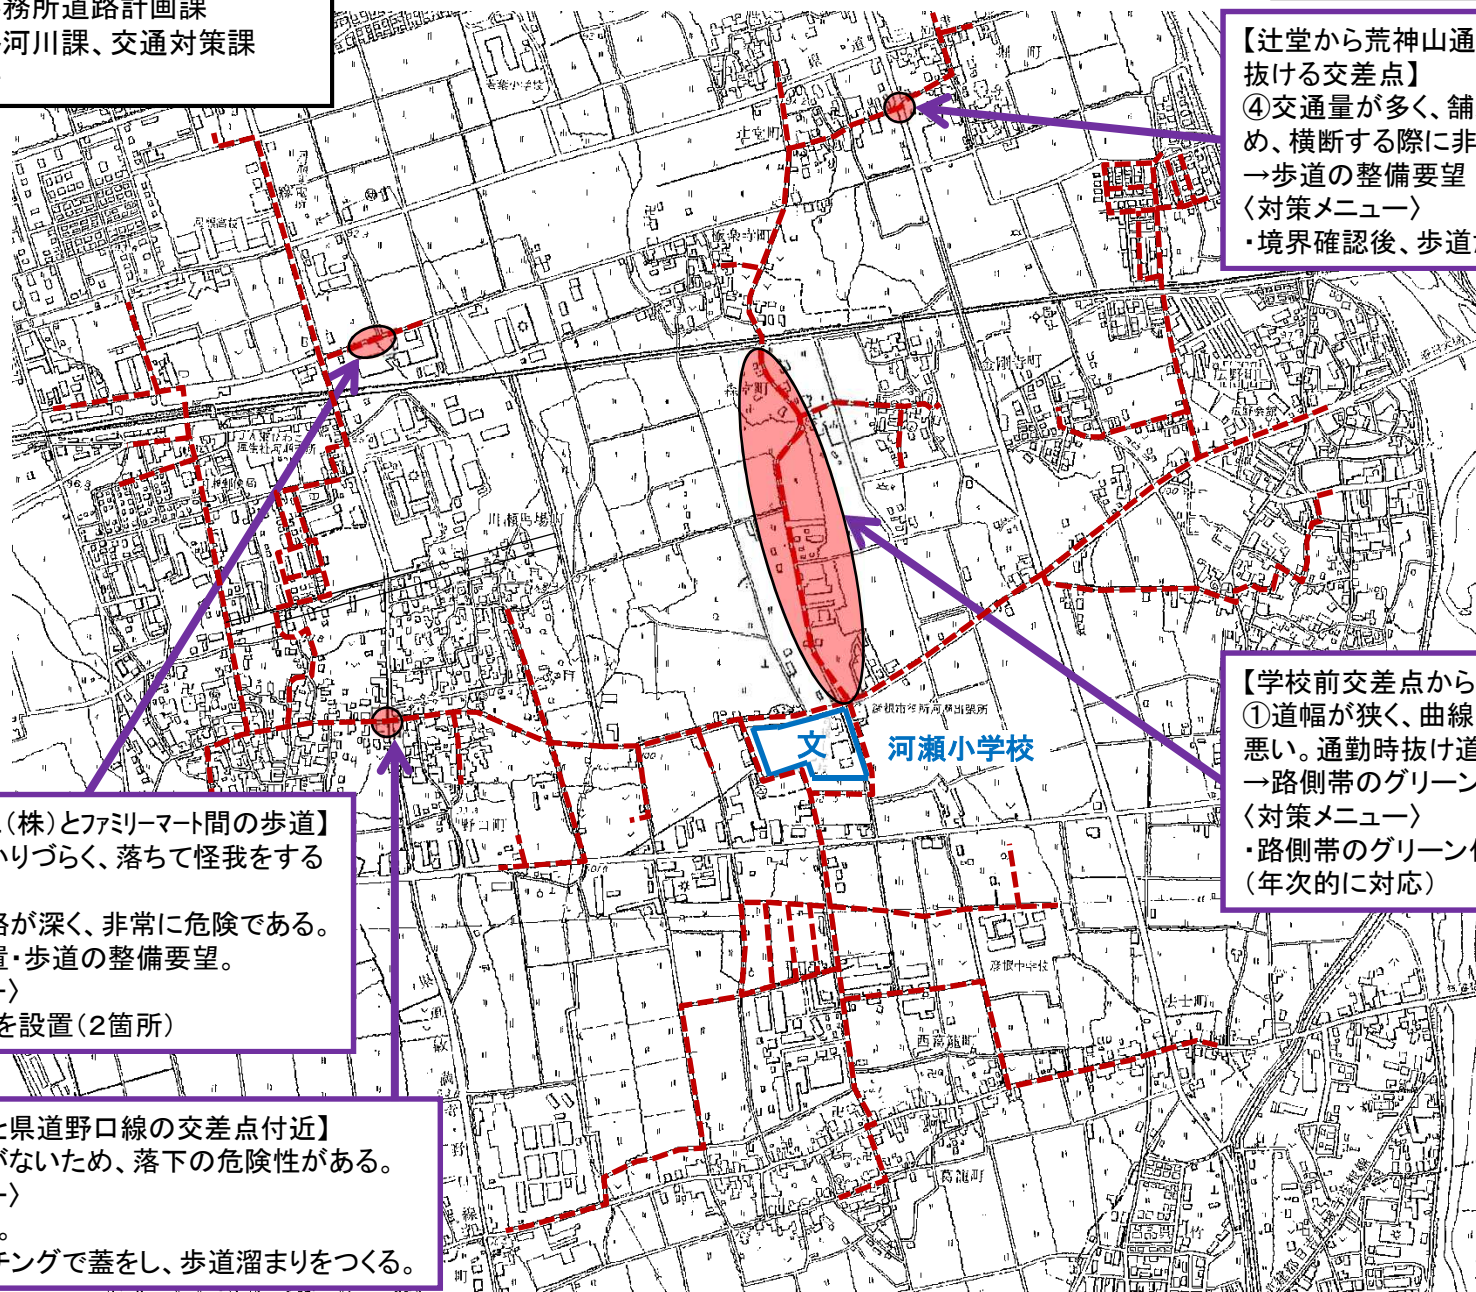
通学路要対策箇所図(河瀬小学校)

④交通量が多く、舗装が不十分なため、横断する際に非常に危険である。

①道幅が狭く、曲線道路で見通しが悪い。通勤時抜け道として車多い。

③側溝が分かりづらく、落ちて怪我をする児童がいる。

柵形の用水路が深く、非常に危険である。

②溝蓋に蓋がないため、落下の危険性がある。

- ・境界確認後、歩道たまりを設置。

- ・路側帯のグリーン化
(年次的に対応)

- ・開口部に蓋を設置(2箇所)

- ・標識の移設。
- ・溝をグレーチングで蓋をし、歩道溜まりをつくる。

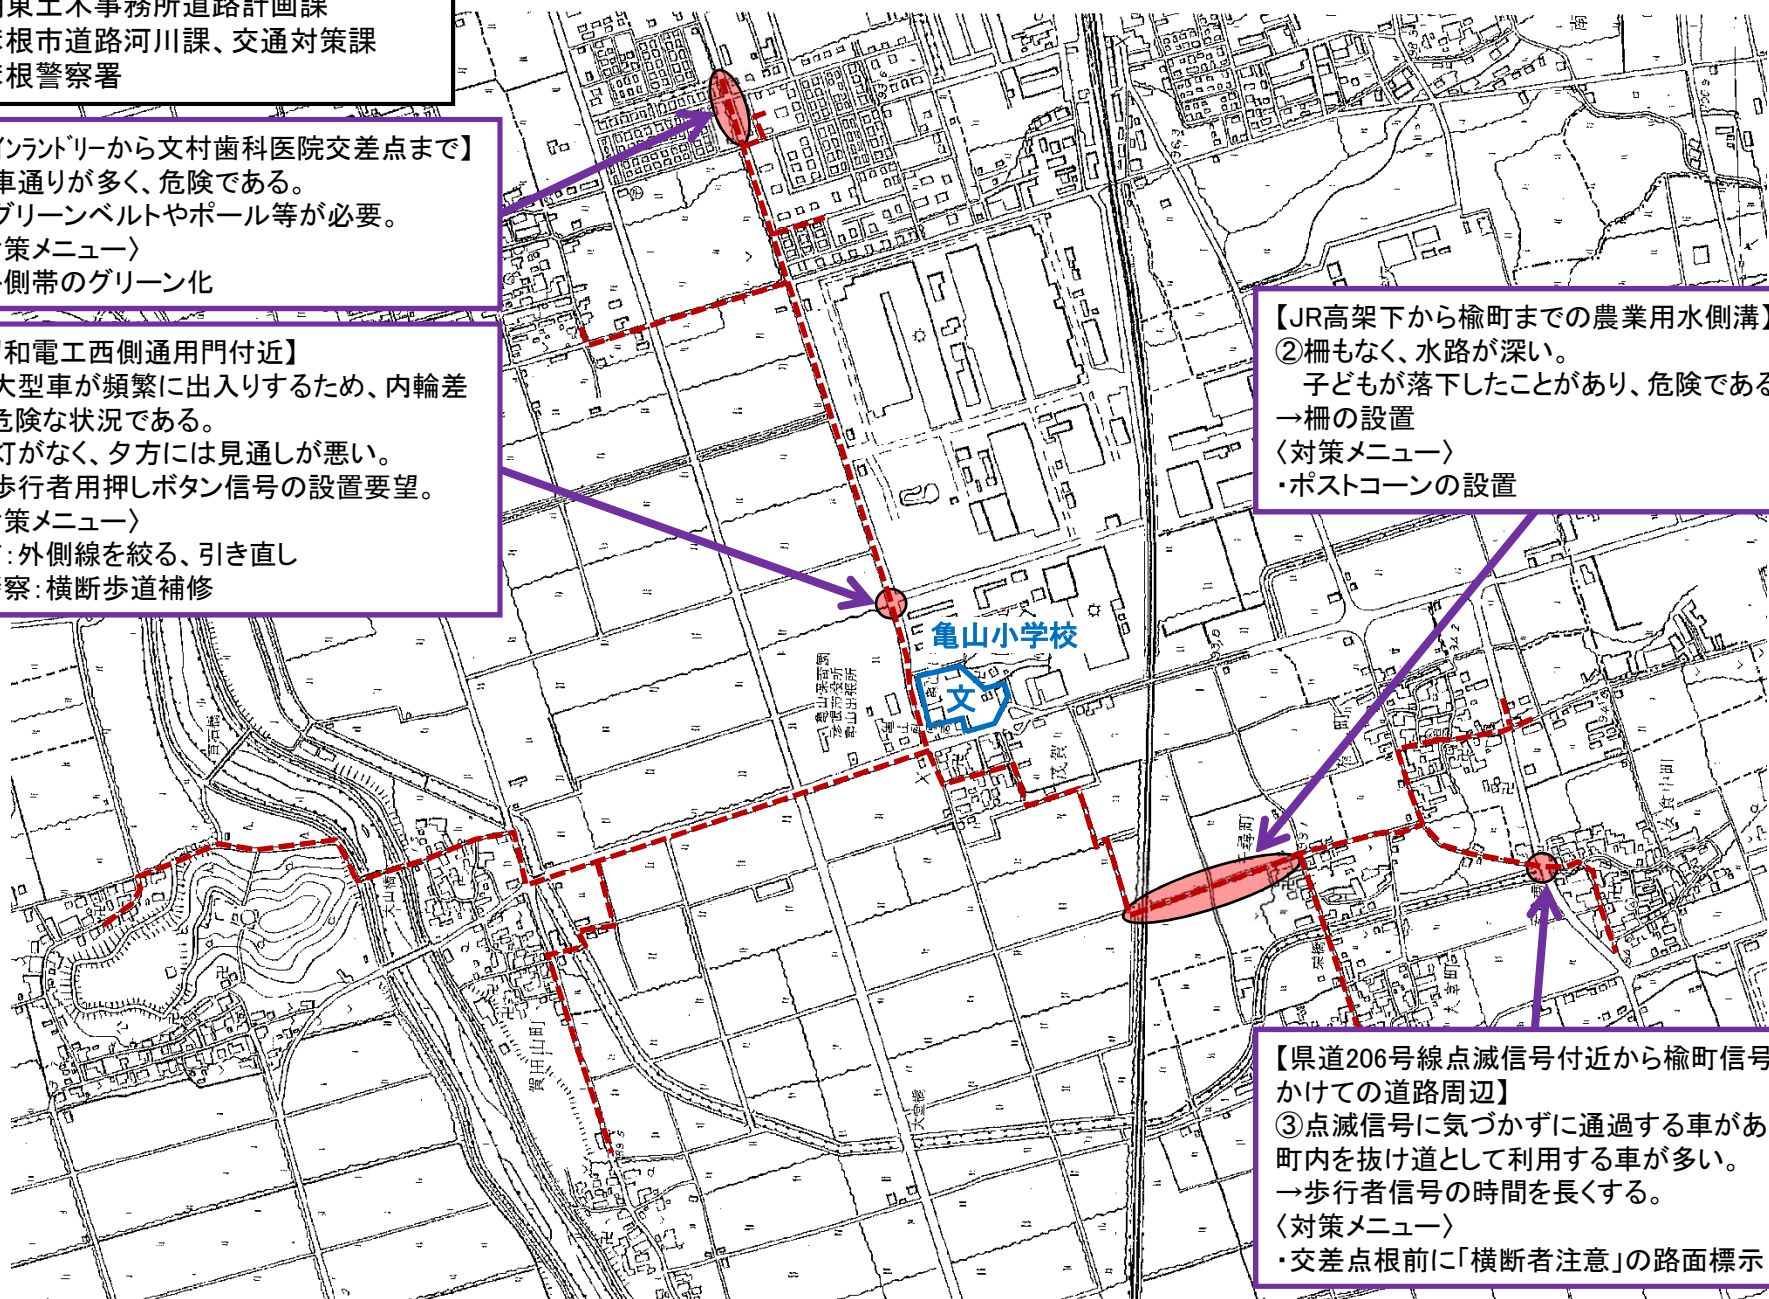
通学路要対策箇所図(亀山小学校)

- ①車通りが多く、危険である。
- グリーンベルトやポール等が必要。

- ④大型車が頻繁に出入りするため、内輪差で危険な状況である。
- 街灯がなく、夕方には見通しが悪い。
- 歩行者用押しボタン信号の設置要望。

- ②柵もなく、水路が深い。
- 子どもが落下したことがあり、危険である。

- ③点滅信号に気づかず通過する車がある。
- 町内を抜け道として利用する車が多い。
- 歩行者信号の時間を長くする。

- ・路側帯のグリーン化

- ・市: 外側線を絞る、引き直し
- ・警察: 横断歩道補修

- ・ポストコーンの設置

- ・交差点根前に「横断者注意」の路面標示

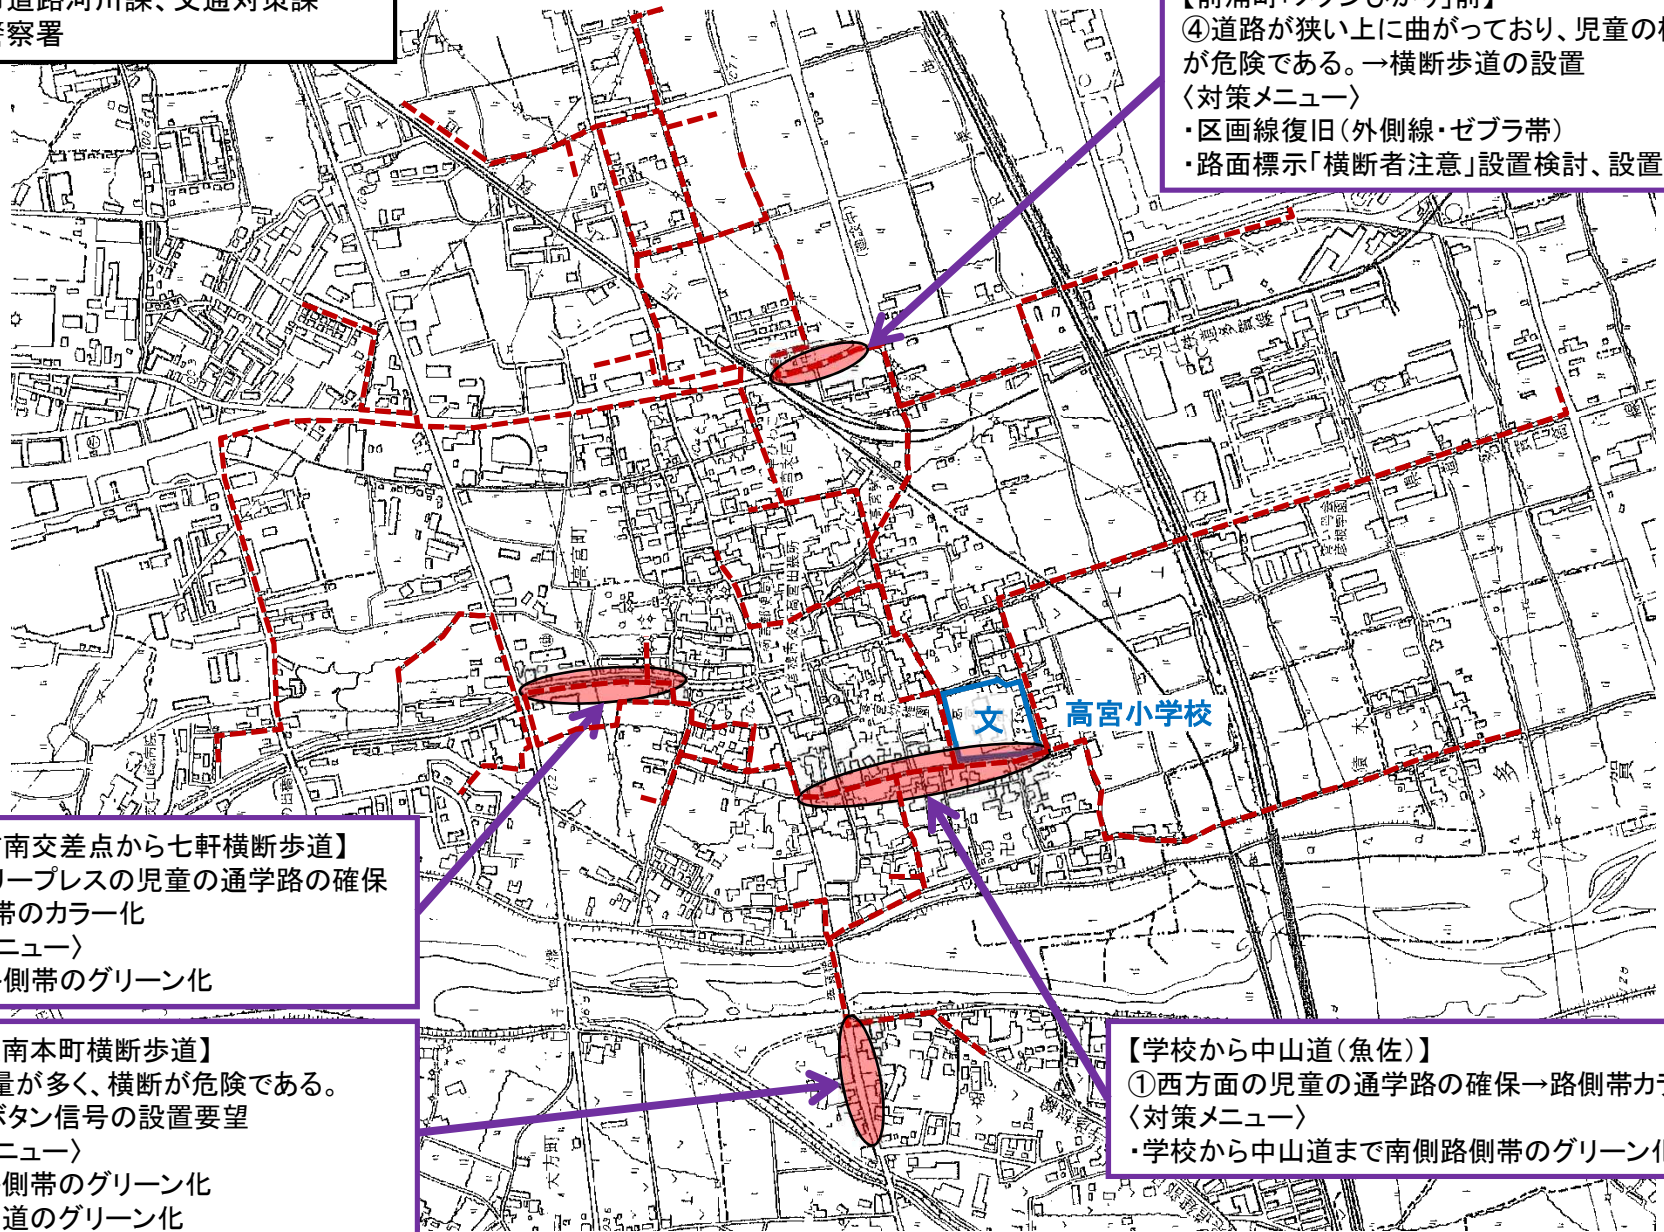
通学路要対策箇所図(高宮小学校)

- ④道路が狭い上に曲がっており、児童の横断が危険である。→横断歩道の設置
〈対策メニュー〉
- ・区画線復旧(外側線・ゼブラ帯)
 - ・路面標示「横断者注意」設置検討、設置困難

- ②ホーリープレスの児童の通学路の確保
→路側帯のカラー化
〈対策メニュー〉
- ・北側路側帯のグリーン化

- ③交通量が多く、横断が危険である。
→押しボタン信号の設置要望
〈対策メニュー〉
- ・西側路側帯のグリーン化
 - ・横断歩道のグリーン化

- ①西方面の児童の通学路の確保→路側帯カラー化
〈対策メニュー〉
- ・学校から中山道まで南側路側帯のグリーン化

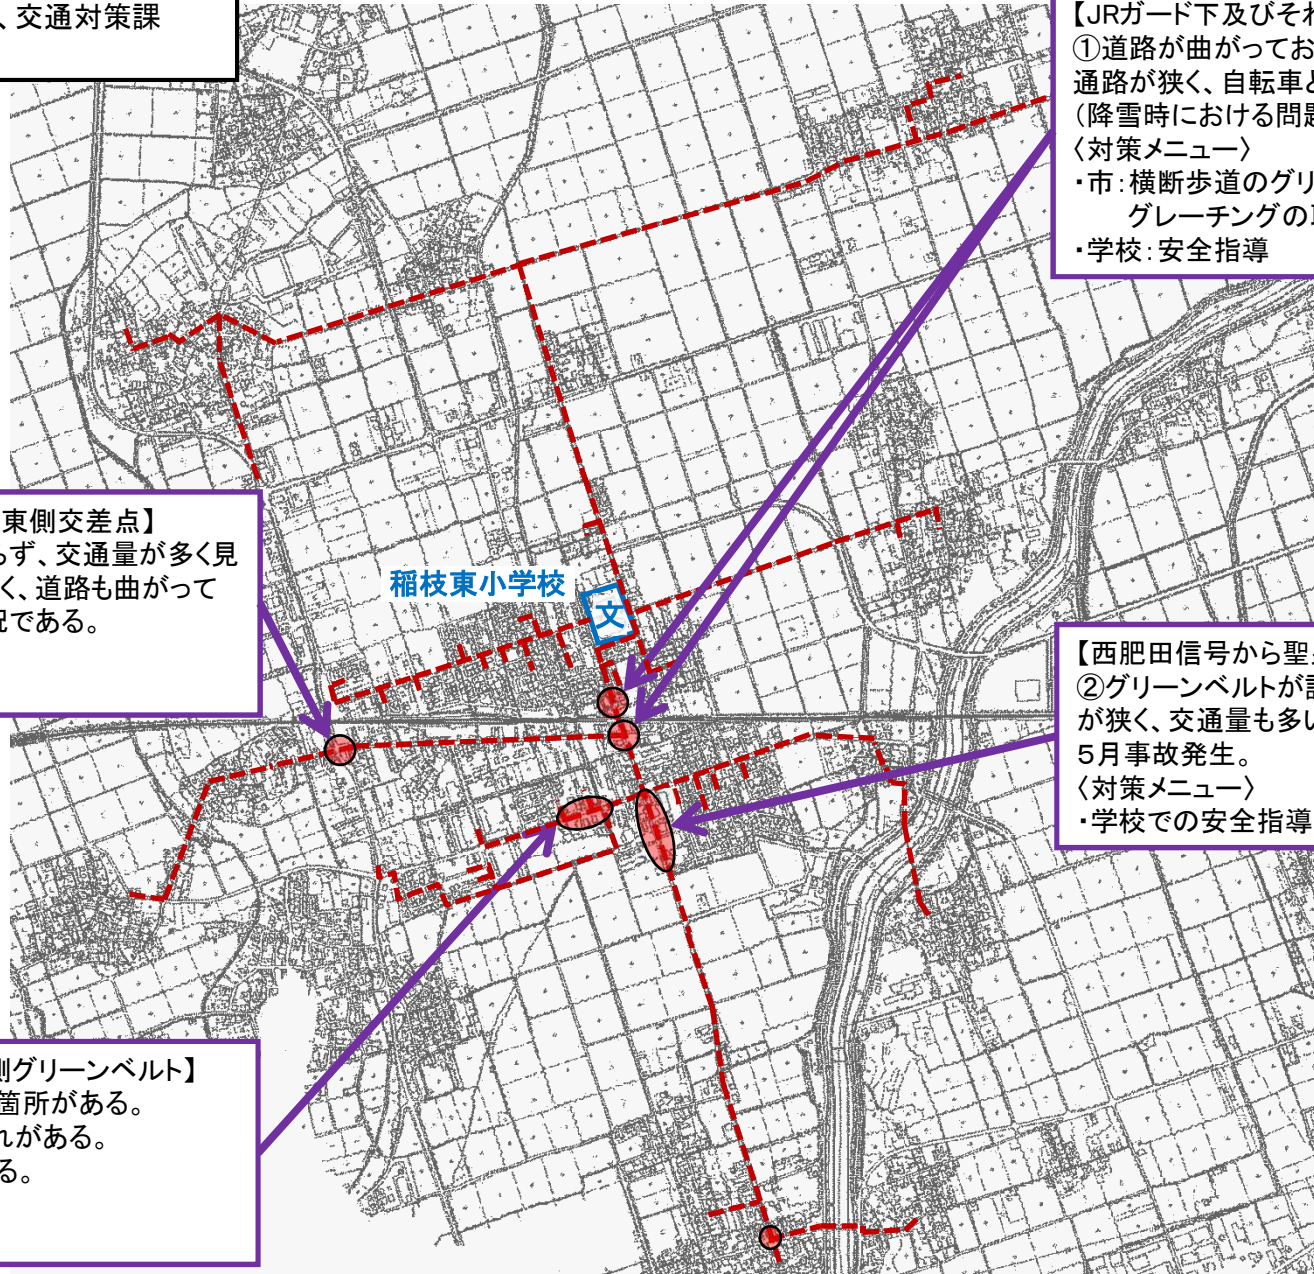
通学路要対策箇所図(稲枝東小学校)

①道路が曲がっており、見通し悪い。
通路が狭く、自転車との接触が懸念される。
(降雪時における問題)

④工事が進展しておらず、交通量が多く見通しが悪い。信号もなく、道路も曲がっていて安心できない状況である。

②グリーンベルトが設置済であるが、道幅が狭く、交通量も多いため改良が必要。
5月事故発生。

③道幅が極端に狭い箇所がある。
側溝が深く転落の恐れがある。
歩道の延伸が望まれる。

- ・市: 横断歩道のグリーン化(2箇所)
グレーチングの取替等を検討する。
- ・学校: 安全指導

- ・学校での安全指導

- ・転落防止柵の設置

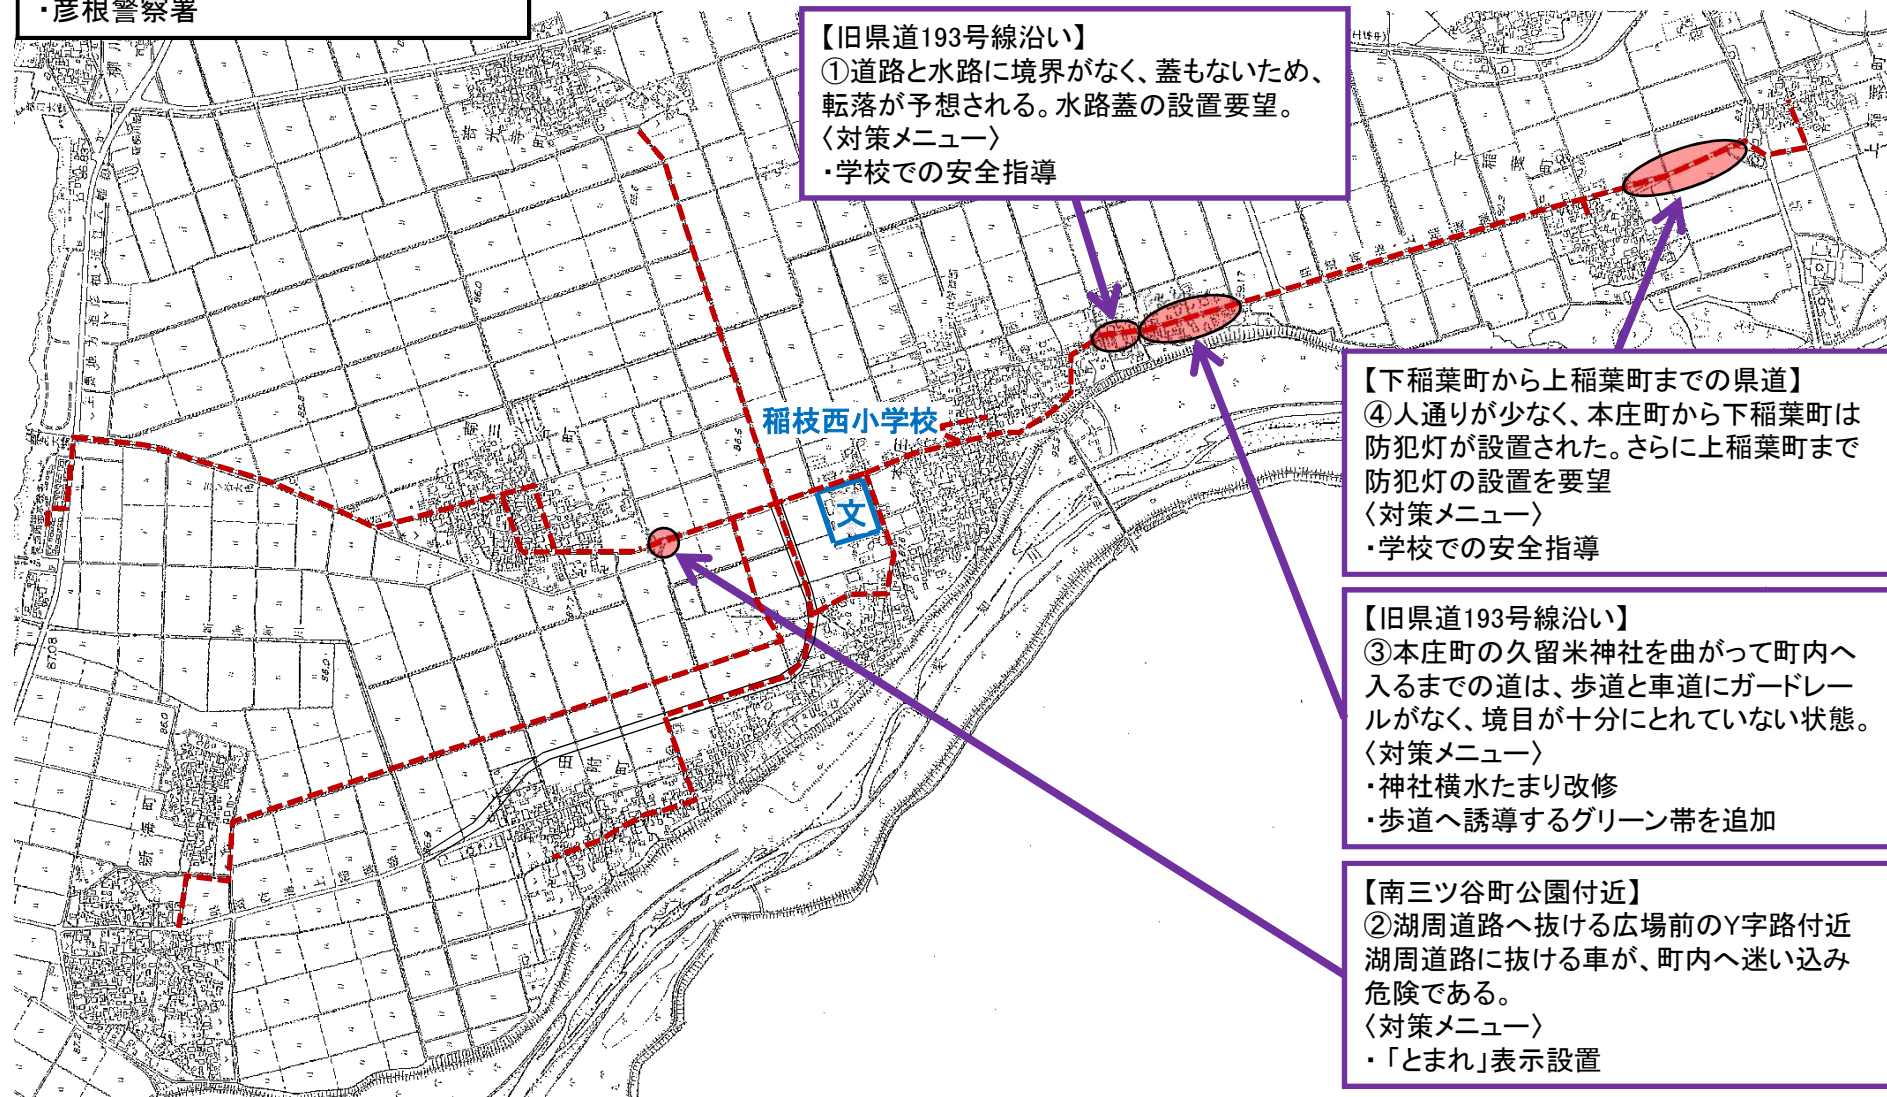
通学路要対策箇所図(稲枝西小学校)

①道路と水路に境界がなく、蓋もないため、転落が予想される。水路蓋の設置要望。

④人通りが少なく、本庄町から下稲葉町は防犯灯が設置された。さらに上稲葉町まで防犯灯の設置を要望

③本庄町の久留米神社を曲がって町内へ入るまでの道は、歩道と車道にガードレールがなく、境目が十分にとれていない状態。

②湖周道路へ抜ける広場前のY字路付近湖周道路に抜ける車が、町内へ迷い込み危険である。

- 〈対策メニュー〉
- ・学校での安全指導

- 〈対策メニュー〉
- ・神社横水たまり改修
 - ・歩道へ誘導するグリーン帯を追加

- 〈対策メニュー〉
- ・「とまれ」表示設置

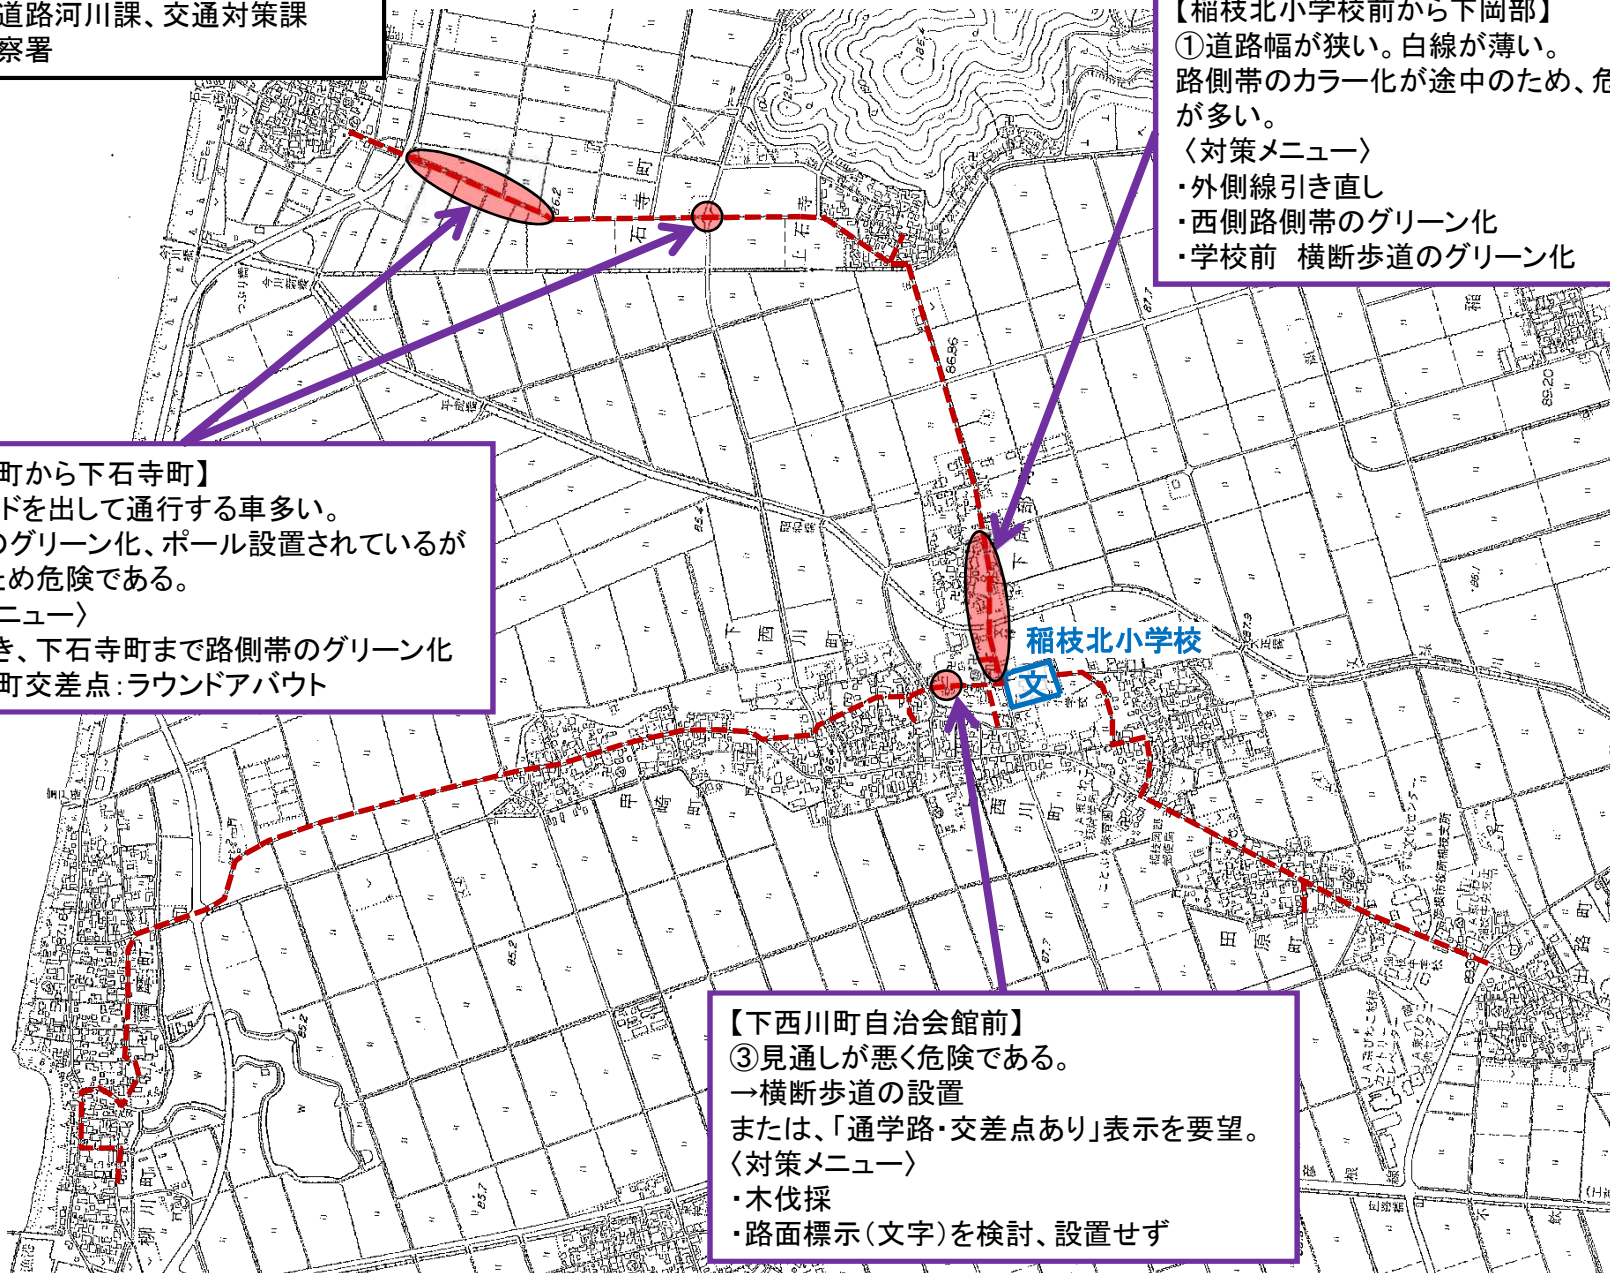
通学路要対策箇所図(稲枝北小学校)

①道路幅が狭い。白線が薄い。
路側帯のカラー化が途中のため、危険要素が多い。

②スピードを出して通行する車多い。
路側帯のグリーン化、ポール設置されているが途中のため危険である。

③見通しが悪く危険である。

- ・外側線引き直し
- ・西側路側帯のグリーン化
- ・学校前 横断歩道のグリーン化

- ・引き続き、下石寺町まで路側帯のグリーン化
- ・上石寺町交差点:ラウンドアバウト

- ・木伐採
- ・路面標示(文字)を検討、設置せず
