## 通学路要対策箇所図(城東小学校)

## 通学路要対策箇所図(城西小学校)

## 通学路要対策箇所図(城南小学校)

## 通学路要対策箇所図(城北小学校)

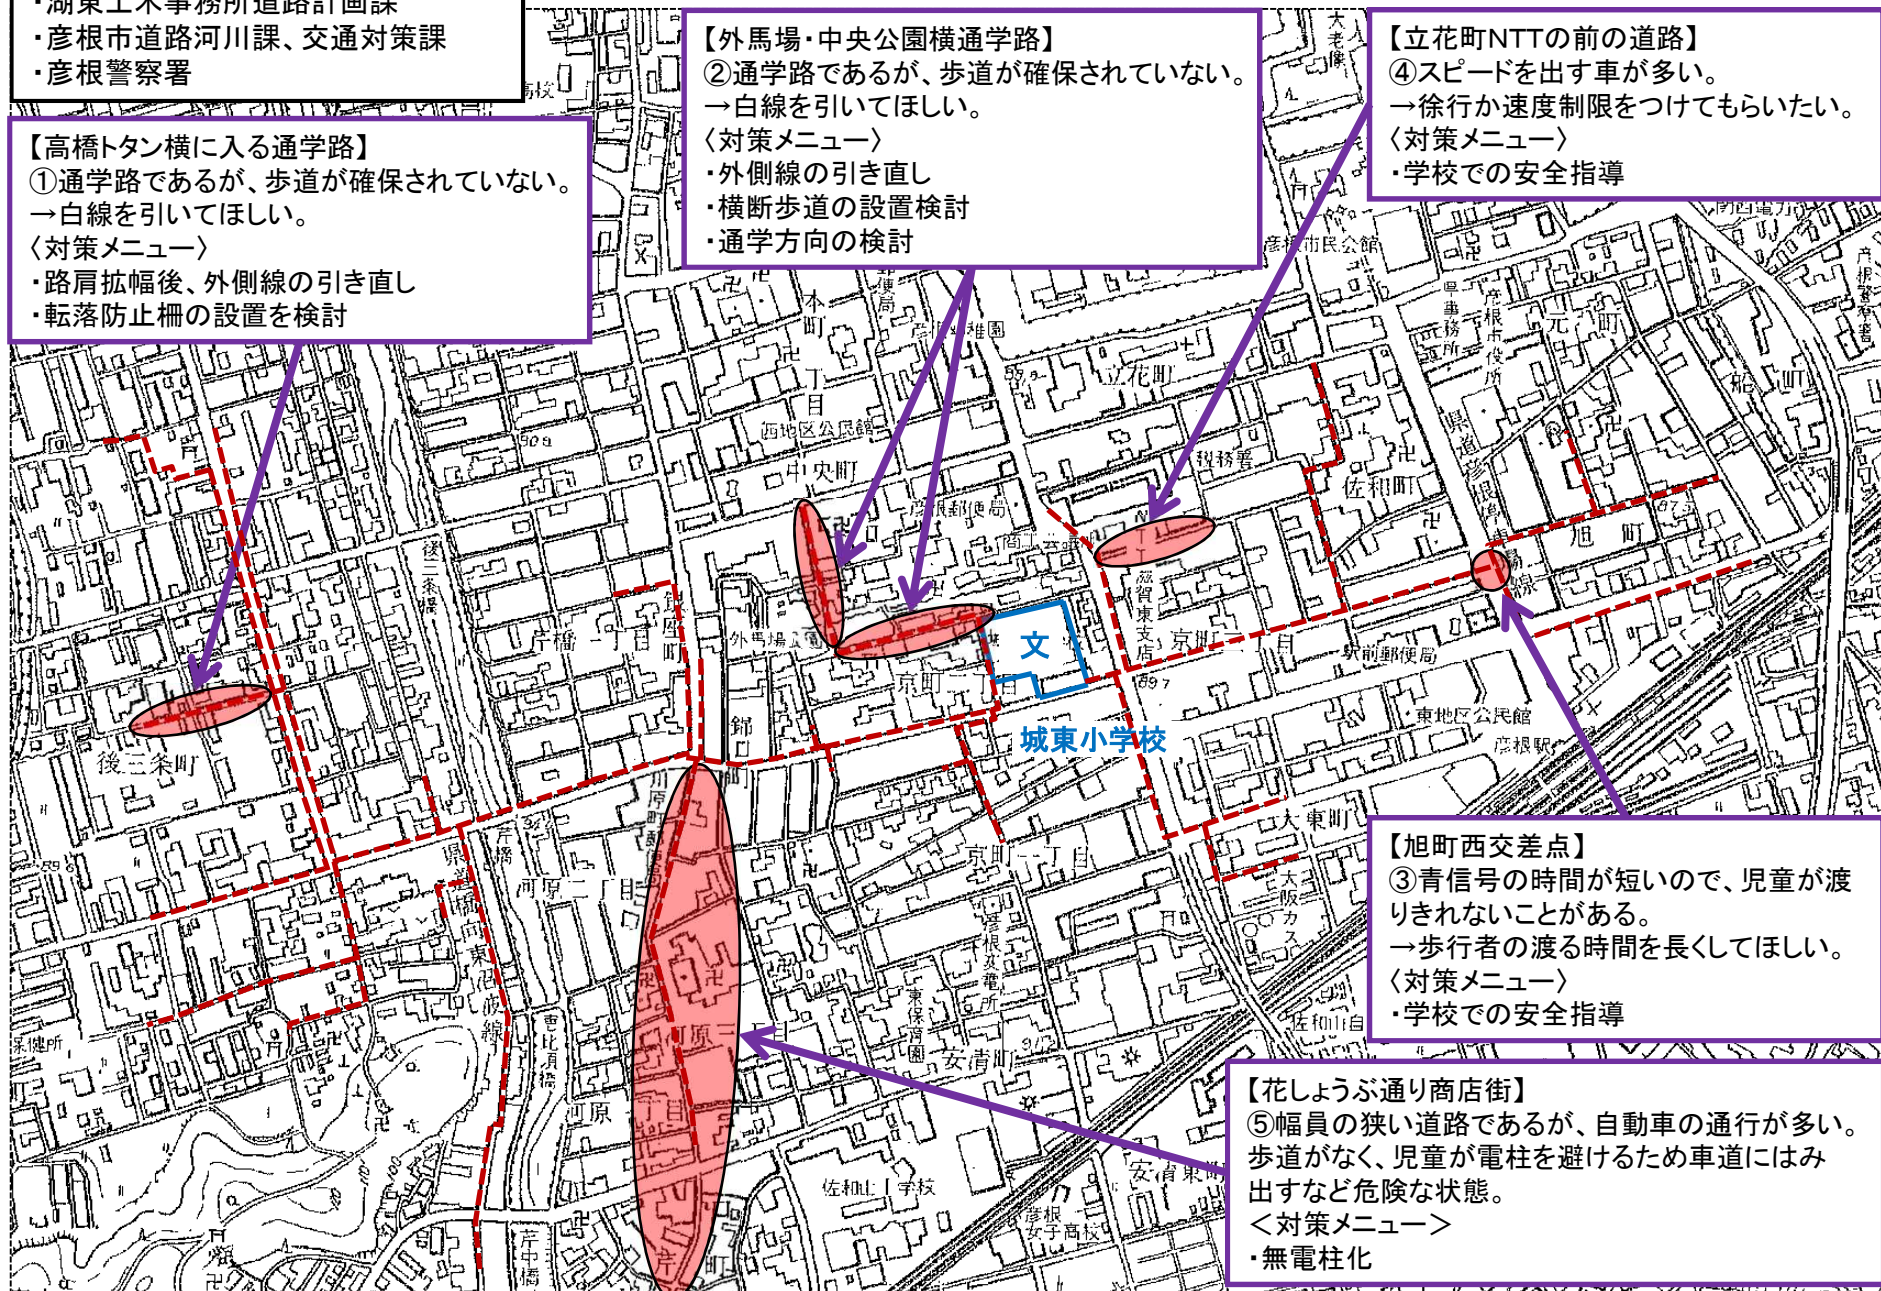
①通学路であるが、歩道が確保されていない。  
→白線を引いてほしい。

②通学路であるが、歩道が確保されていない。  
→白線を引いてほしい。

④スピードを出す車が多い。  
→徐行か速度制限をつけてもらいたい。

③青信号の時間が短いので、児童が渡りきれないことがある。  
→歩行者の渡る時間を長くしてほしい。

⑤幅員の狭い道路であるが、自動車の通行が多い。  
歩道がなく、児童が電柱を避けるため車道にはみ出すなど危険な状態。

- ・路肩拡幅後、外側線の引き直し
- ・転落防止柵の設置を検討

- ・外側線の引き直し
- ・横断歩道の設置検討
- ・通学方向の検討

- ・学校での安全指導

- ・無電柱化

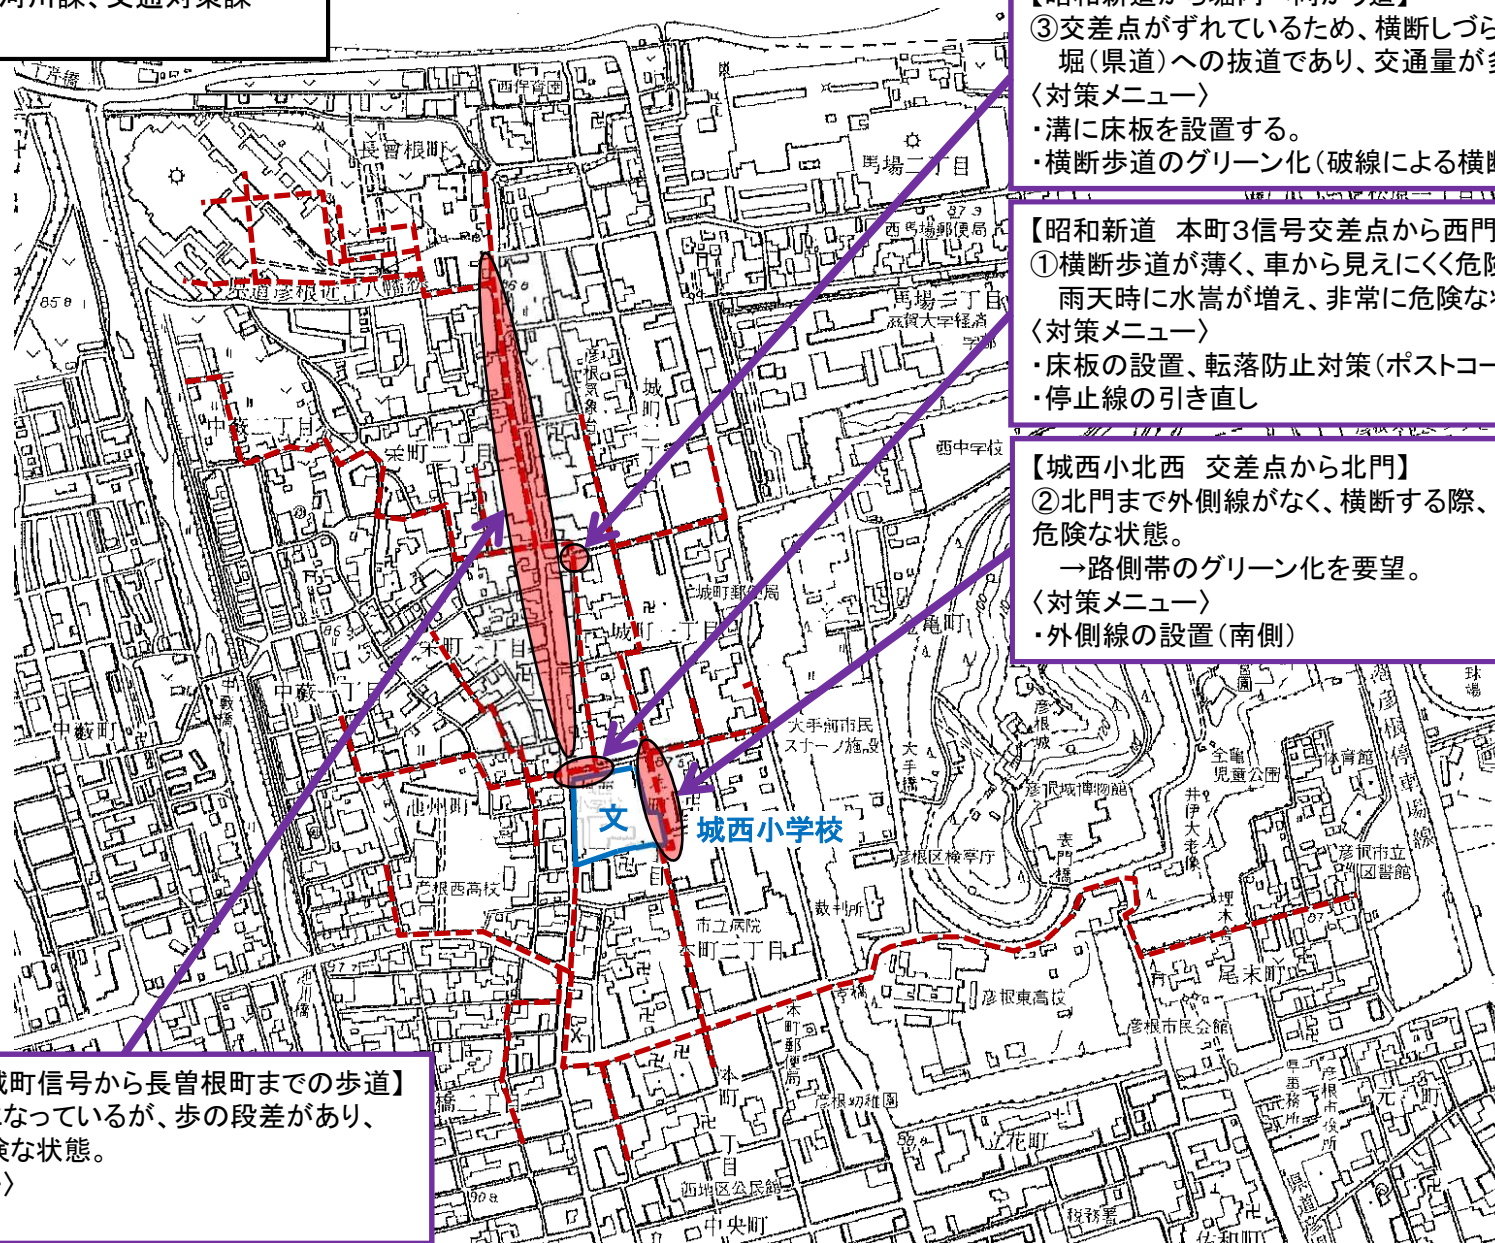
- ③交差点がずれているため、横断しづらい。  
堀(県道)への抜道であり、交通量が多く危険な状態。

- ①横断歩道が薄く、車から見えにくく危険な状態。  
雨天時に水嵩が増え、非常に危険な状態。

- ②北門まで外側線がなく、横断する際、左右が見つらく危険な状態。

- ④歩車分離になっているが、歩の段差があり、歩きづらく危険な状態。

- ・溝に床板を設置する。
- ・横断歩道のグリーン化(破線による横断誘導)

- ・床板の設置、転落防止対策(ポストコーンの設置)
- ・停止線の引き直し

- ・外側線の設置(南側)

- ・歩道の補修

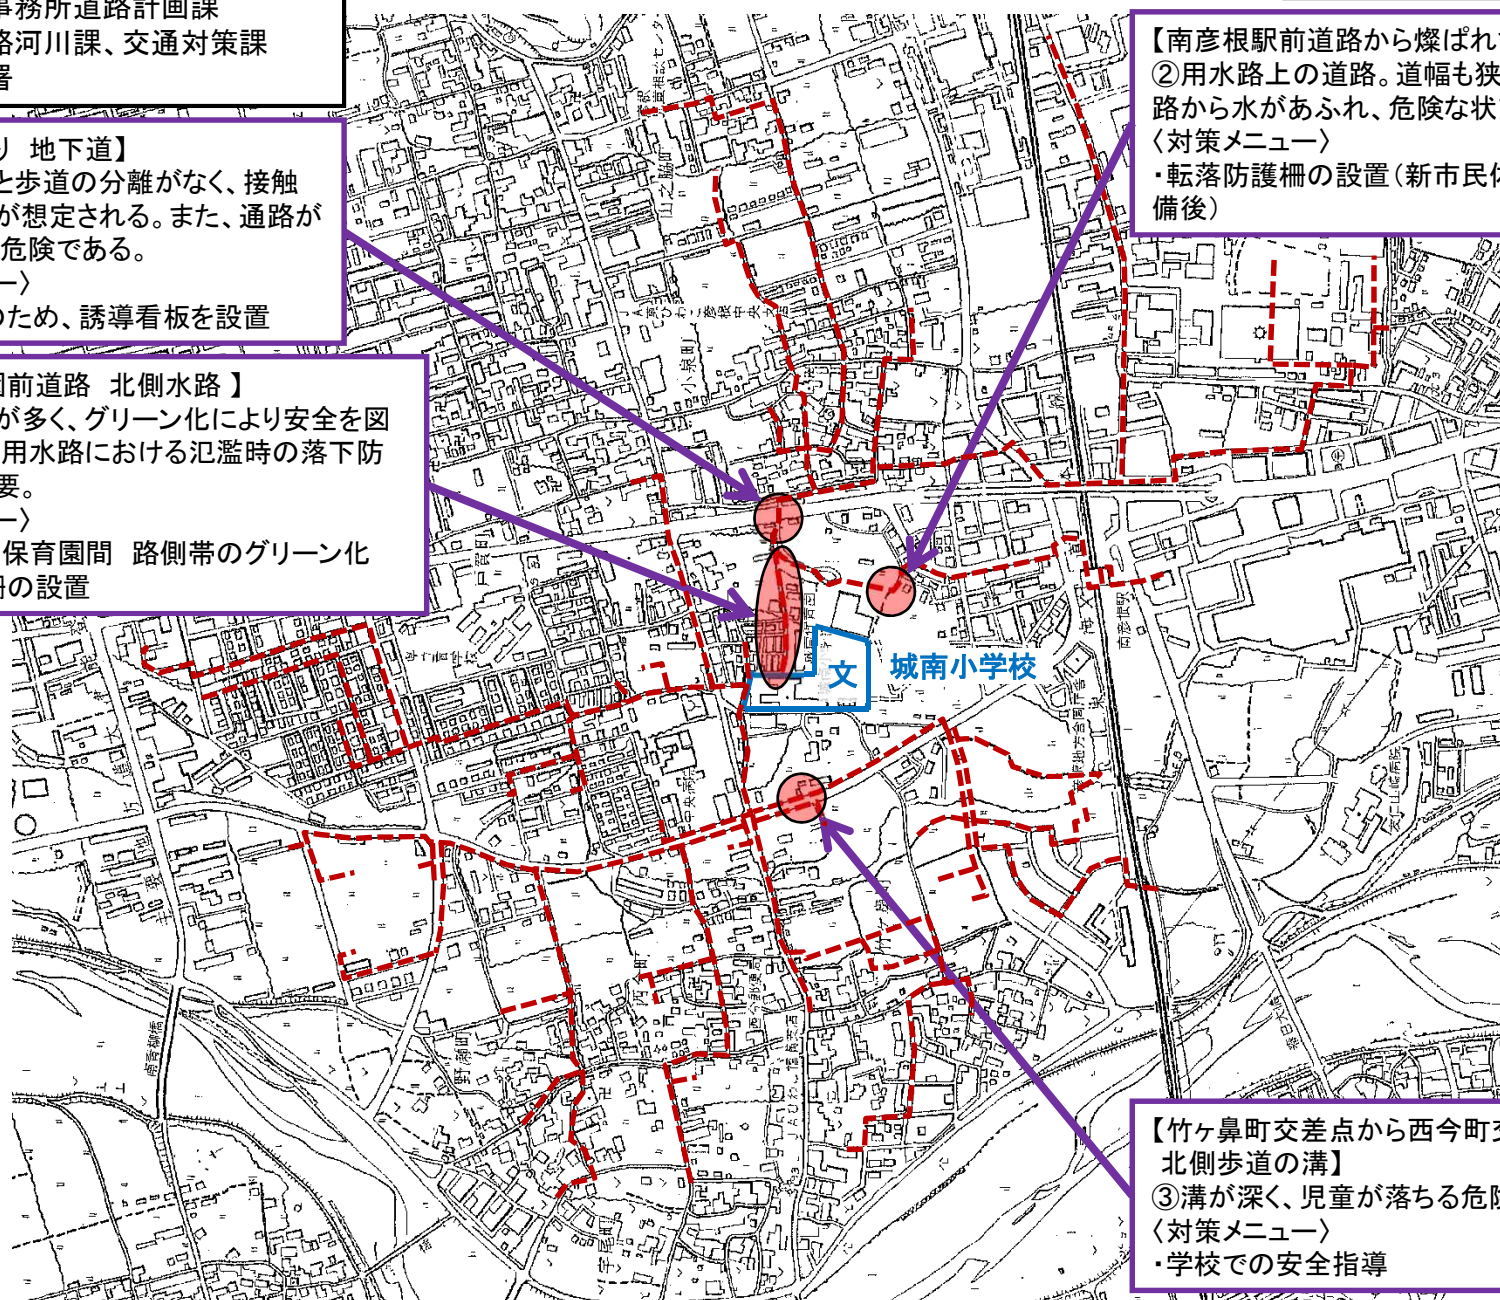
④自転車道と歩道の分離がなく、接触事故の危険が想定される。また、通路が暗く、防犯上危険である。

①通学児童が多く、グリーン化により安全を図りたい。北側用水路における氾濫時の落下防止対策が必要。

②用水路上の道路。道幅も狭く、雨天時に水路から水があふれ、危険な状態。

③溝が深く、児童が落ちる危険性がある。

- ・注意喚起のため、誘導看板を設置

- ・学校前から保育園間 路側帯のグリーン化
- ・転落防護柵の設置

- ・転落防護柵の設置(新市民体育センター整備後)

- ・学校での安全指導

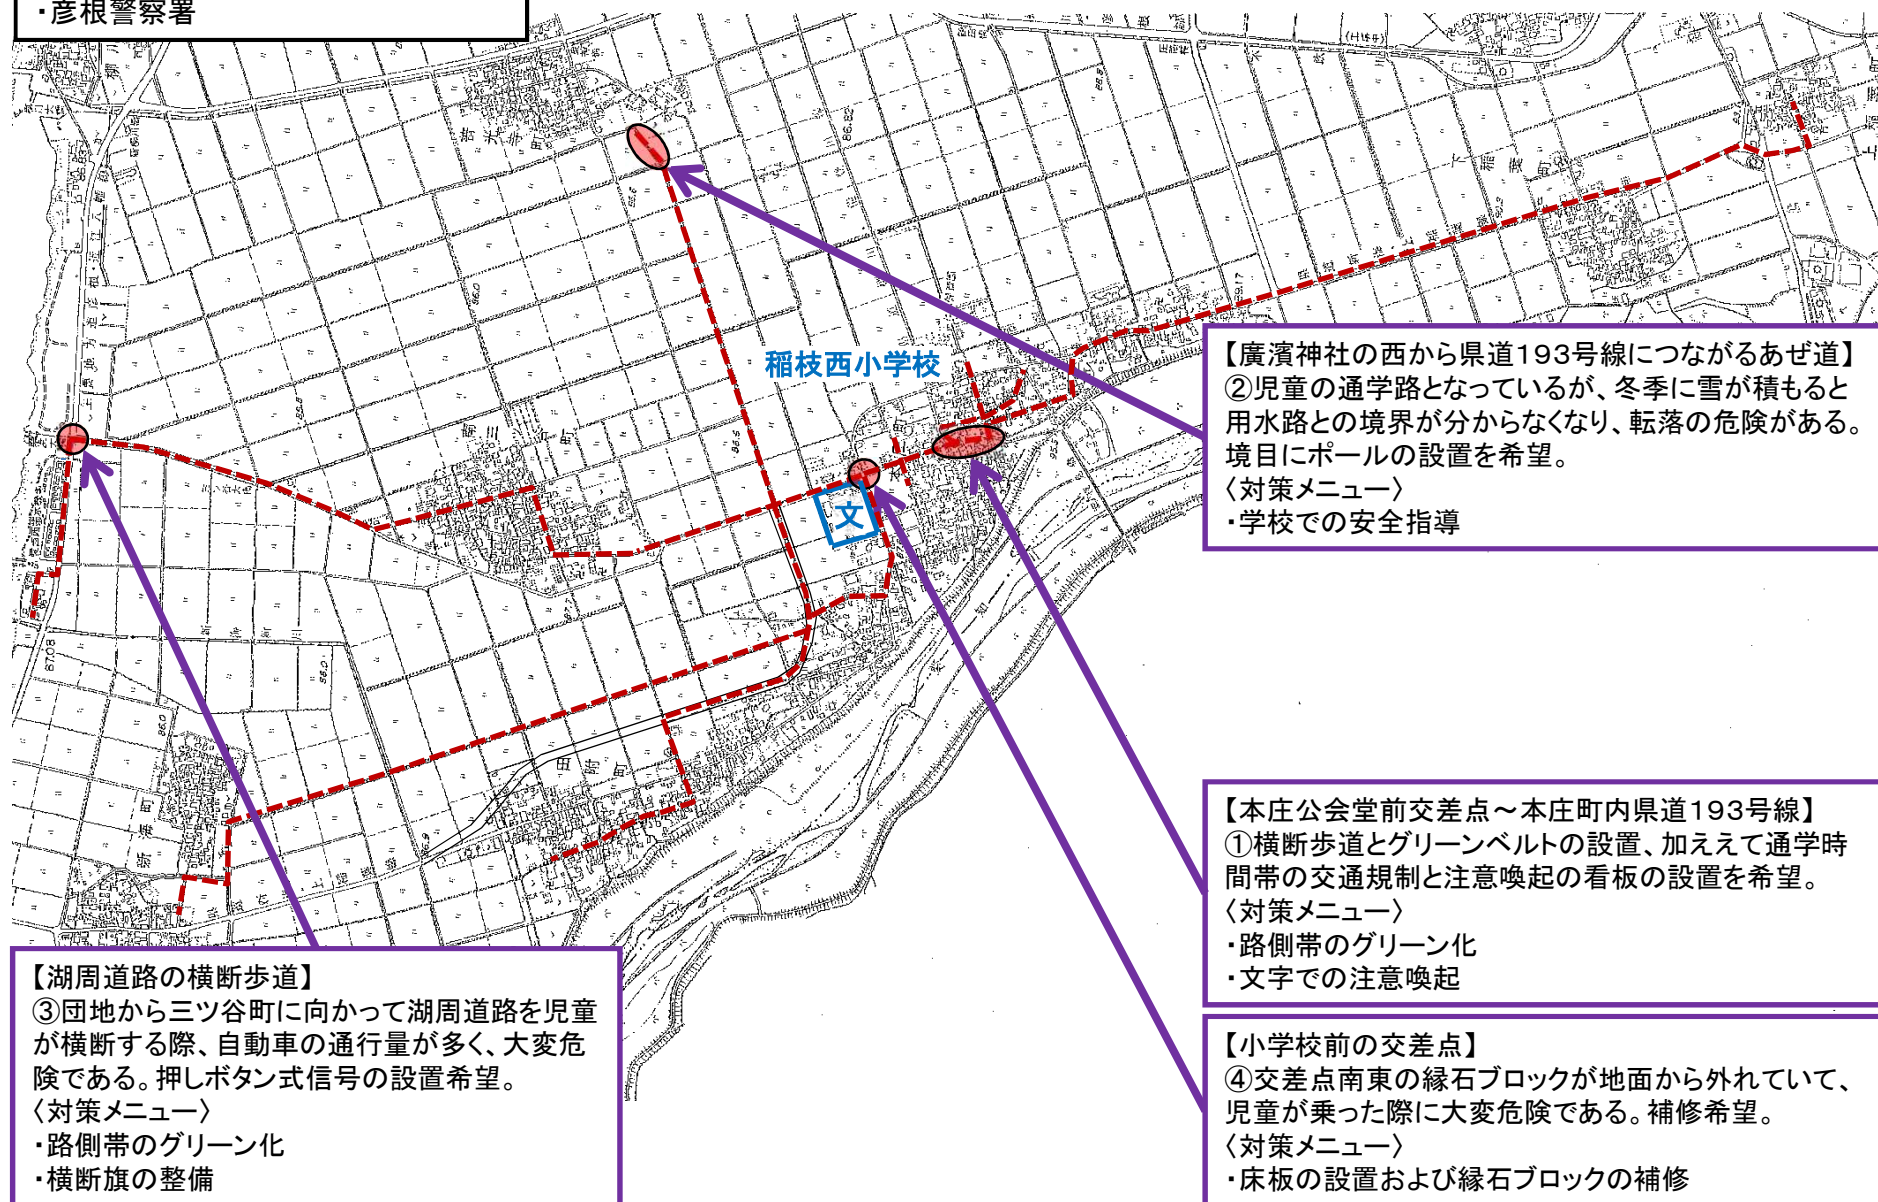
## 通学路要対策箇所図(稲枝東小学校)

③白線が消えつつあるため、引き直しとグリーンベルトの設置要望。道幅の広い市道との横断箇所について、横断歩道の設置やカラー化希望。

②通学路上の見通しの悪い地点に新たにコンビニ進入口を設ける計画があり、信号を避けてショートカットをする車の通行が予測される。

①白線が消えており、道幅が比較的狭く、交通量も多いため、自治会からグリーンベルト設置の要望が出ている。

④抜け道として使用する車の通行量が増加している。カーブでも高速で通過する車が多いためスピード標識などの設置が必要。

- ・横断歩道の復旧
- ・交差点マークの設置および外側線の復旧、横断歩道のグリーン化

- ・対応策を管理者へ依頼

- ・路側帯のグリーン化
- ・横断歩道のグリーン化

- ・学校での安全指導
- ・パトロールの強化

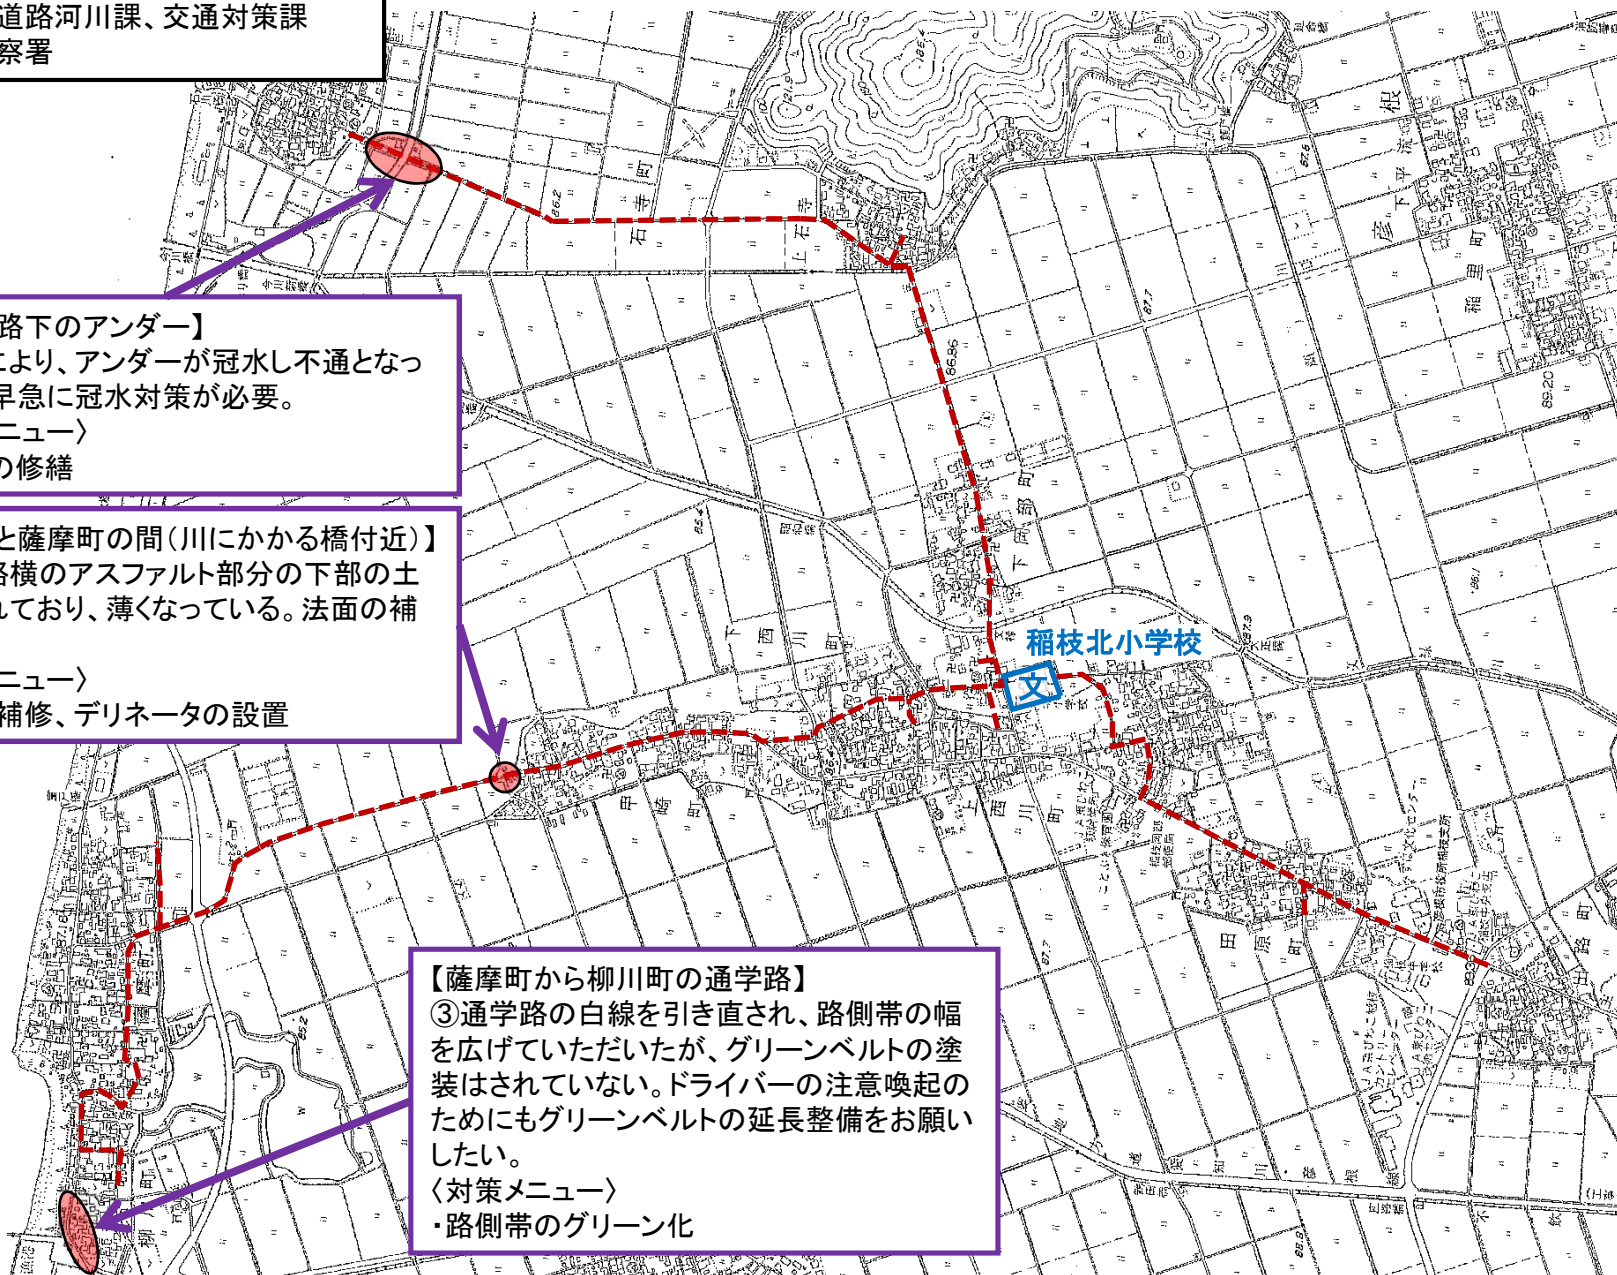
## 通学路要対策箇所図(稲枝北小学校)

④降雨により、アンダーが冠水し不通となっており、早急に冠水対策が必要。

②通学路横のアスファルト部分の下部の土砂が削れており、薄くなっている。法面の補強要望。

③通学路の白線を引き直され、路側帯の幅を広げていただいたが、グリーンベルトの塗装はされていない。ドライバーの注意喚起のためにもグリーンベルトの延長整備をお願いしたい。

- ・ポンプの修繕

- ・路肩の補修、デリネータの設置

- ・路側帯のグリーン化
