## 令和元年度 彦根市子どもの移動経路における要対策箇所一覧（稻枝中学校ブロック）

## 令和元年度 彦根市子どもの移動経路における要対策箇所図（稲枝中学校ブロック）

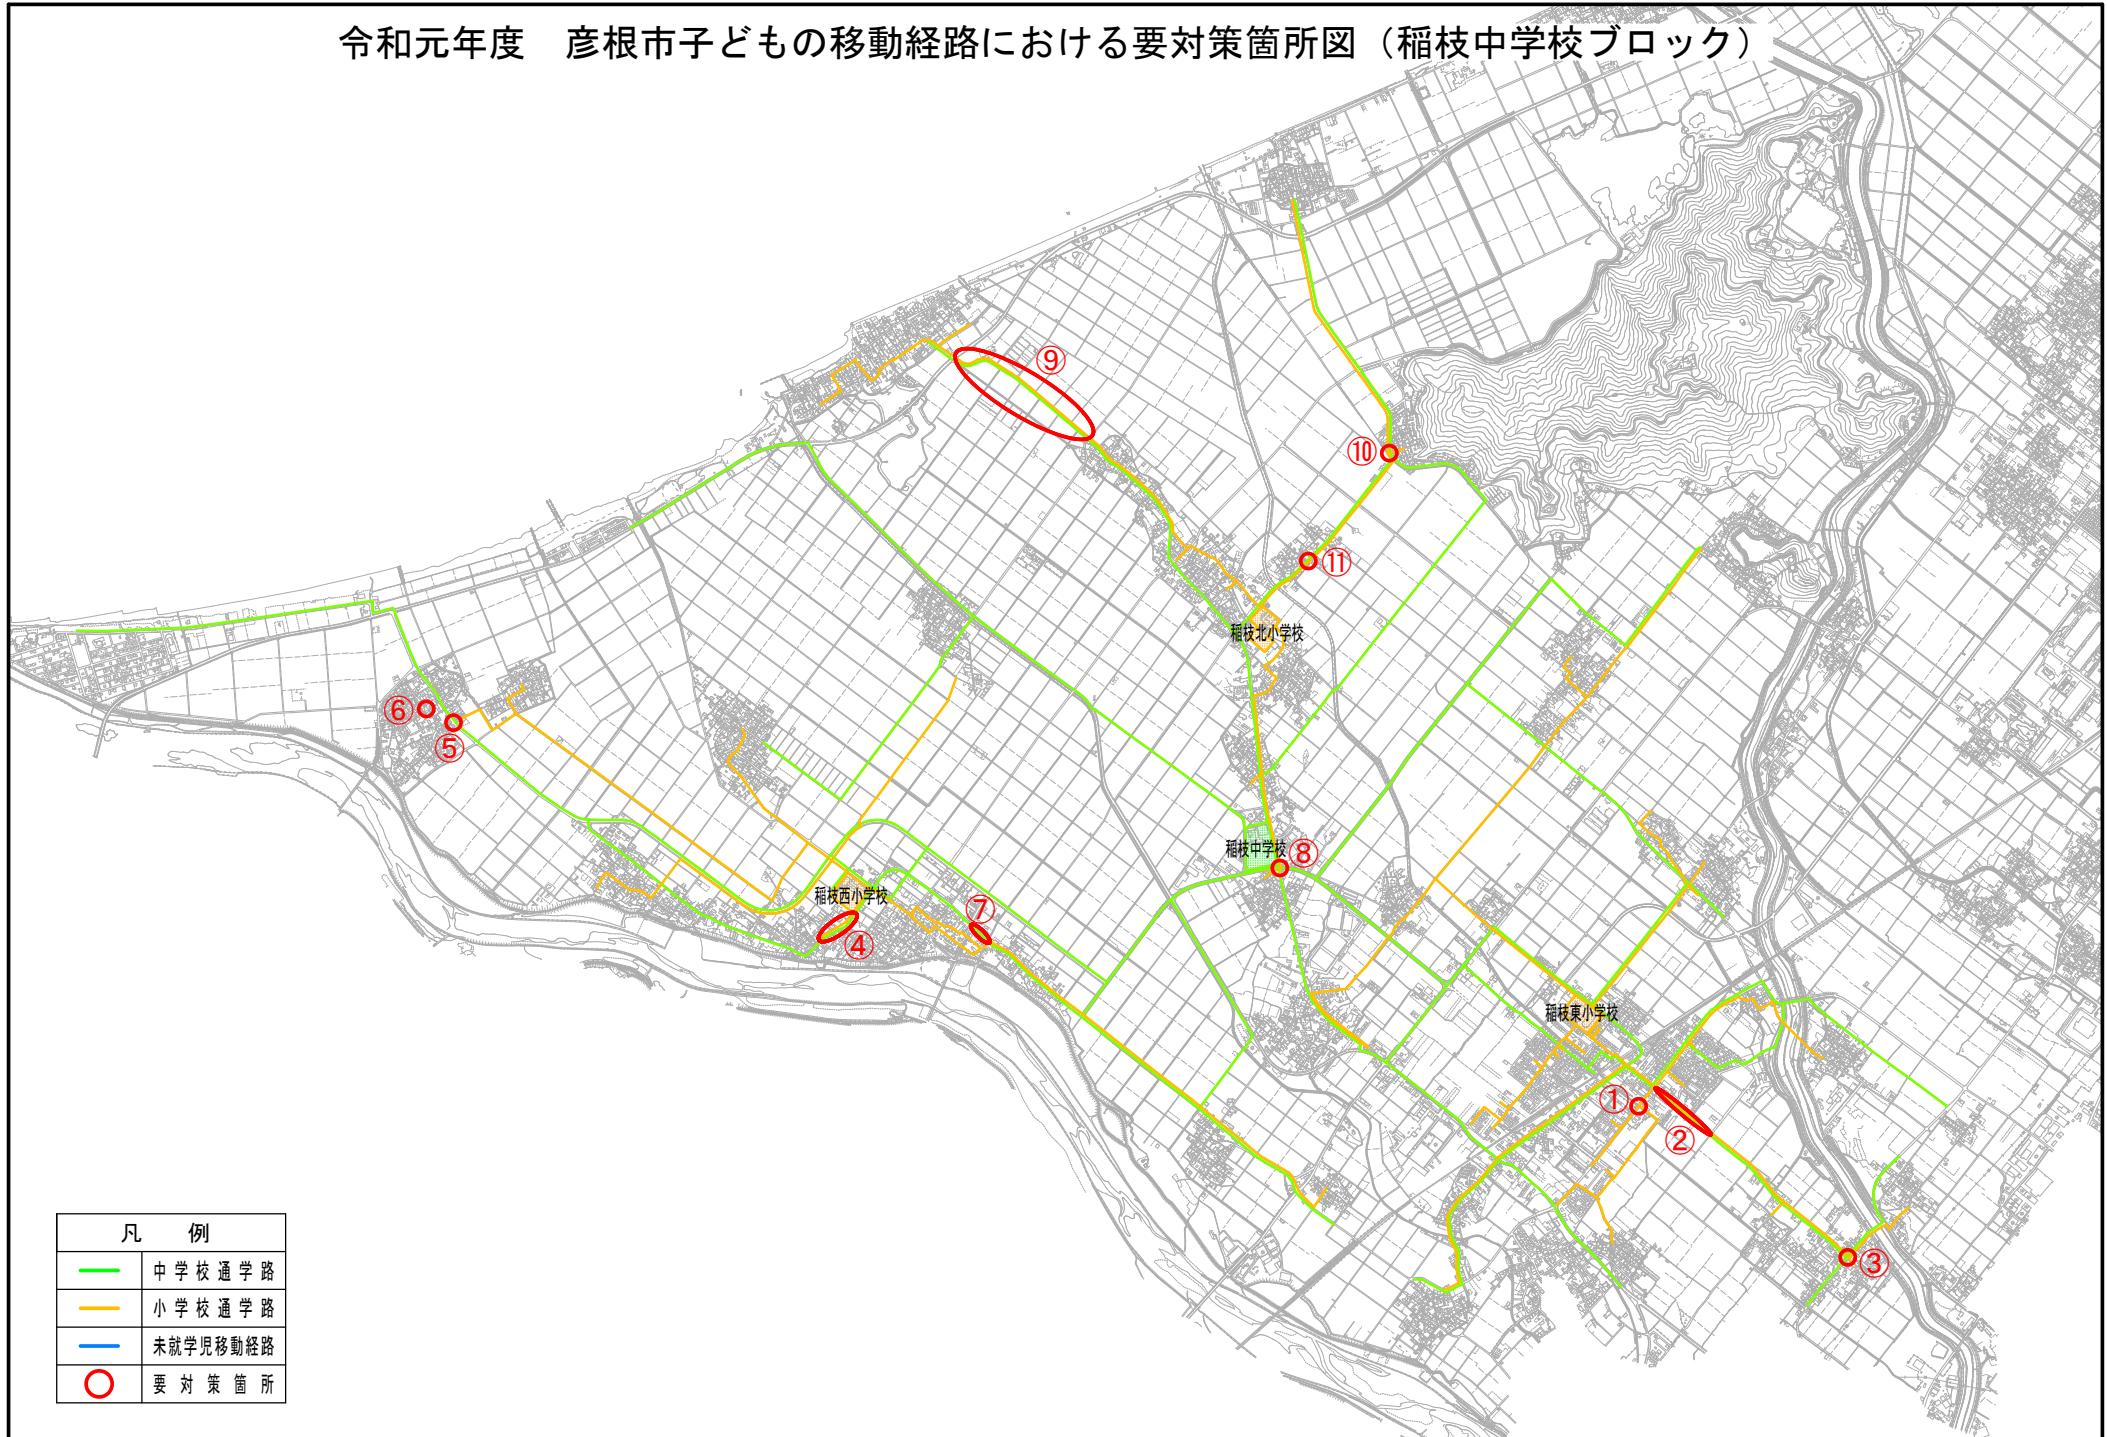
No.		箇所名・住所	移動経路の状況・危険の内容	対策内容	事業主体	進捗状況
①	小学校 通学路	肥田町 県道稻枝沢線 滋賀銀行側通学路	通行量が多い。文禄川につながる側溝に蓋がなく危険である。	学校での安全指導	小学校	済
②	小学校 通学路	肥田町 県道稻枝沢線 聖泉大学前～西肥田信号	聖泉大学前から西肥田信号交差点間に歩道がなく、児童が通行する路側帯も狭いことから危険である。	歩道の整備	滋賀県	R2 以降
③	小学校 通学路	肥田町 県道稻枝沢線 成宮鍼灸整骨院前交差点	交差点の通行量が多いにもかかわらず信号機がない。民家との間のグリーンベルトが狭く、児童が車両と接触する危険性がある。	グリーンベルトの拡幅	滋賀県	済
④	小学校 通学路	田附町・南三ツ谷町 田附本庄線 学校前～国領美容室前	狭い道であるが、登下校時間帯にも自動車が速度を上げて通行するので、グリーンベルトの設置を要望	路側帯のグリーン化	彦根市	済
⑤	小学校 通学路	新海町 県道新海上稻葉線 のだそう商店前交差点	北側からわたる際に車からの見通しが悪く危険なため、カーブミラーの設置を要望。また、交通量も多いため、横断歩道手前に『減速』を促すペイント等を要望。	路面標示（横断者注意）	滋賀県	済
⑥	小学校 通学路	新海町 延命山地蔵尊前	集団登校の集合場所になっている地蔵尊前は、複雑な十字路で見通しが悪くて危険です。カーブミラーの設置を要望。	学校での安全指導 集合場所の変更	小学校	済
⑦	小学校 通学路	本庄村 田附本庄線 郵便局前交差点～久留美神社前	朝の集団登校の時間帯は葉枝見橋から北進する車は右折禁止であるが、標識を無視して進入する車がある。また、西方面からの車が、狭い道を速度を上げて通過するので大変危険である。	規制標識の増設 取り締まりの継続した実施	警察	済
⑧	小学校 通学路	出路町 稻部本庄線 稻枝中学校前信号交差点	スピードが出ている車が多く、歩道にガードレール等もないため危険である。	歩車道境界ブロックの改良 学校での安全指導	彦根市 小学校	済
⑨	小学校 通学路	薩摩町 湖岸道路薩摩町信号交差点から甲崎町へ向かう通学路	信号無視や信号付近での追い越しなど危険な運転をする車が見られる。交差点の待機場所にガードレールやポール設置要望。また、グリーンベルト沿いにポール等の設置要望。	歩車道境界ブロックの改良 ポストコーンの設置	滋賀県 彦根市	済

⑩	小学校 通学路	石寺町 石寺稻里線 角田橋付近T字路付近	集合場所から市道へ出る際、カーブになっていて見通しが悪い。また道路も狭いが、スピードを出す車も多いためとても危険である。	小学校での安全指導	小学校	済
⑪	小学校 通学路	下岡部町 石寺上西川線 下岡部町440-1地先交差点	少しいびつな形に交差しており、建物等もあるため見通しが悪く、車からの安全確認が難しい。一旦停止を守らない車両もあり、危険である。	交差点マークの設置 外側線の設置 通学路側の水路に柵を設置	彦根市	済
