令和元年度 彦根市子どもの移動経路における要対策箇所一覧（中央中学校ブロック）

令和元年度 彦根市子どもの移動経路における要対策箇所図（中央中学校ブロック）

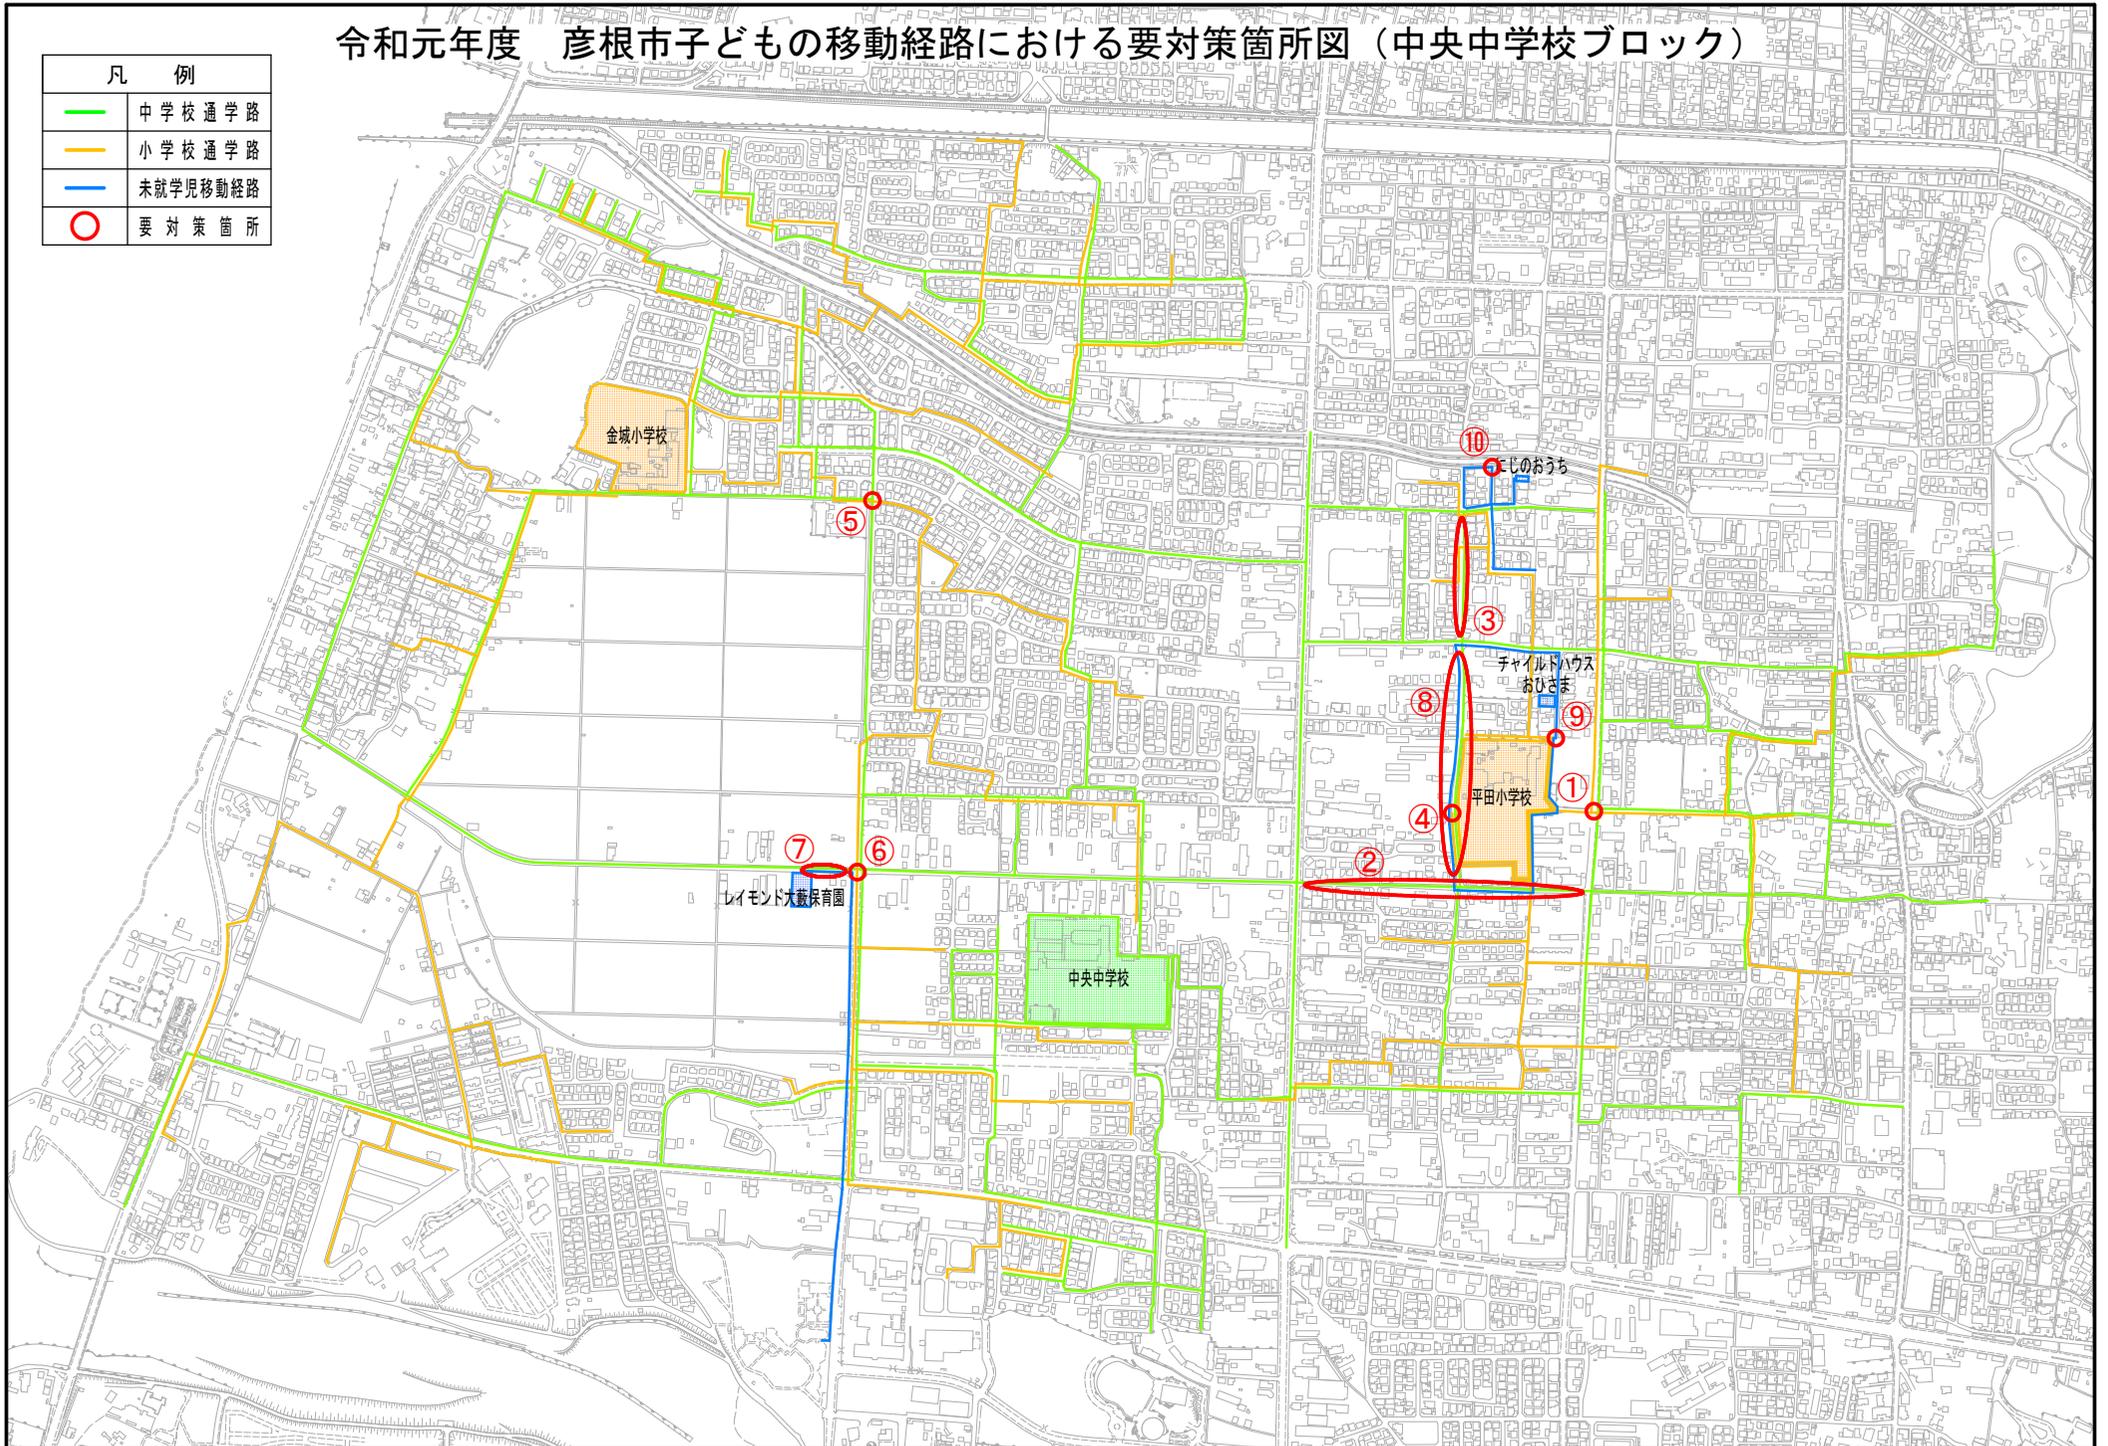
No.		箇所名・住所	移動経路の状況・危険の内容	対策内容	事業主体	進捗状況
①	小学校 通学路	平田町 八丁目南北通り 平田小学校前信号交差点	待機場所が狭く、信号待ちをしている子どもたちが危険である。	ガードパイプの設置 外側線の設置・路側帯のグリーン化 学校での安全指導	彦根市 彦根市 小学校	済
②	小学校 通学路	平田町 彦根駅平田線 平田町信号～平田町西信号	交通量が多い。スピードを出して通行する車が多く、危険である。	外側線の設置（平田町信号～平田町西信号）	彦根市	済
③	小学校 通学路	長曽根南町 長曽根南団地11号線通学路	小回りで曲がってくる車が多い為、危険である。外側線が消えている。	外側線の設置	彦根市	済
④	小学校 通学路	平田町 長曽根南町・平田 Nasuビル駐車場付近	ゆるやかにカーブしている箇所に横断歩道が設置されているため危険である。	横断歩道のグリーン化	彦根市	済
⑤	小学校 通学路	大藪町 大藪団地28号線 金城幼稚園側交差点	「とまれ」の表示が消えかかっているため、大きな文字で目立つような塗装してほしい。	ストップマークの再設置	彦根市	済

No.		箇所名・住所	移動経路の状況・危険の内容	対策内容	事業主体	進捗状況
⑥	未就学児 移動経路	大藪町 彦根環状線・大藪金田線 大藪町中交差点	信号待ちのとき待機場所が狭い。	歩道横の市有地を利用する。	園	済
⑦	未就学児 移動経路	大藪町 彦根環状線 園前道路	歩道も無く、交通量が多いため危険である。	警戒標識の設置を検討 路側帯のグリーン化	滋賀県	済
⑧	未就学児 移動経路	平田町 長曽根南町平田線 平田町小学校前交差点から森野新聞店	通り抜けをする車両も多く、白線（横断歩道・外側線）が消えているため危険である。	横断歩道の引き直し 外側線の引き直し	彦根署 彦根市	済
⑨	未就学児 移動経路	平田町 平田町坪井塚田線 園前道路から里道へ出る所	側溝の蓋が割れており転落する恐れがある。	蓋の補修	彦根市	済
⑩	未就学児 移動経路	長曽根南町 平田川堤防南線 河川沿いの道路	柵がなく転落する恐れがある。また、河川と反対側に道路が傾斜しており、側溝に転落する恐れがある。	転落防止柵の設置 側溝の反対側を通行	彦根市 園	済
