令和2年度 彦根市子どもの移動経路における要対策箇所一覧（東中学校ブロック）

令和2年度 彦根市子どもの移動経路における要対策箇所図（東中学校ブロック）

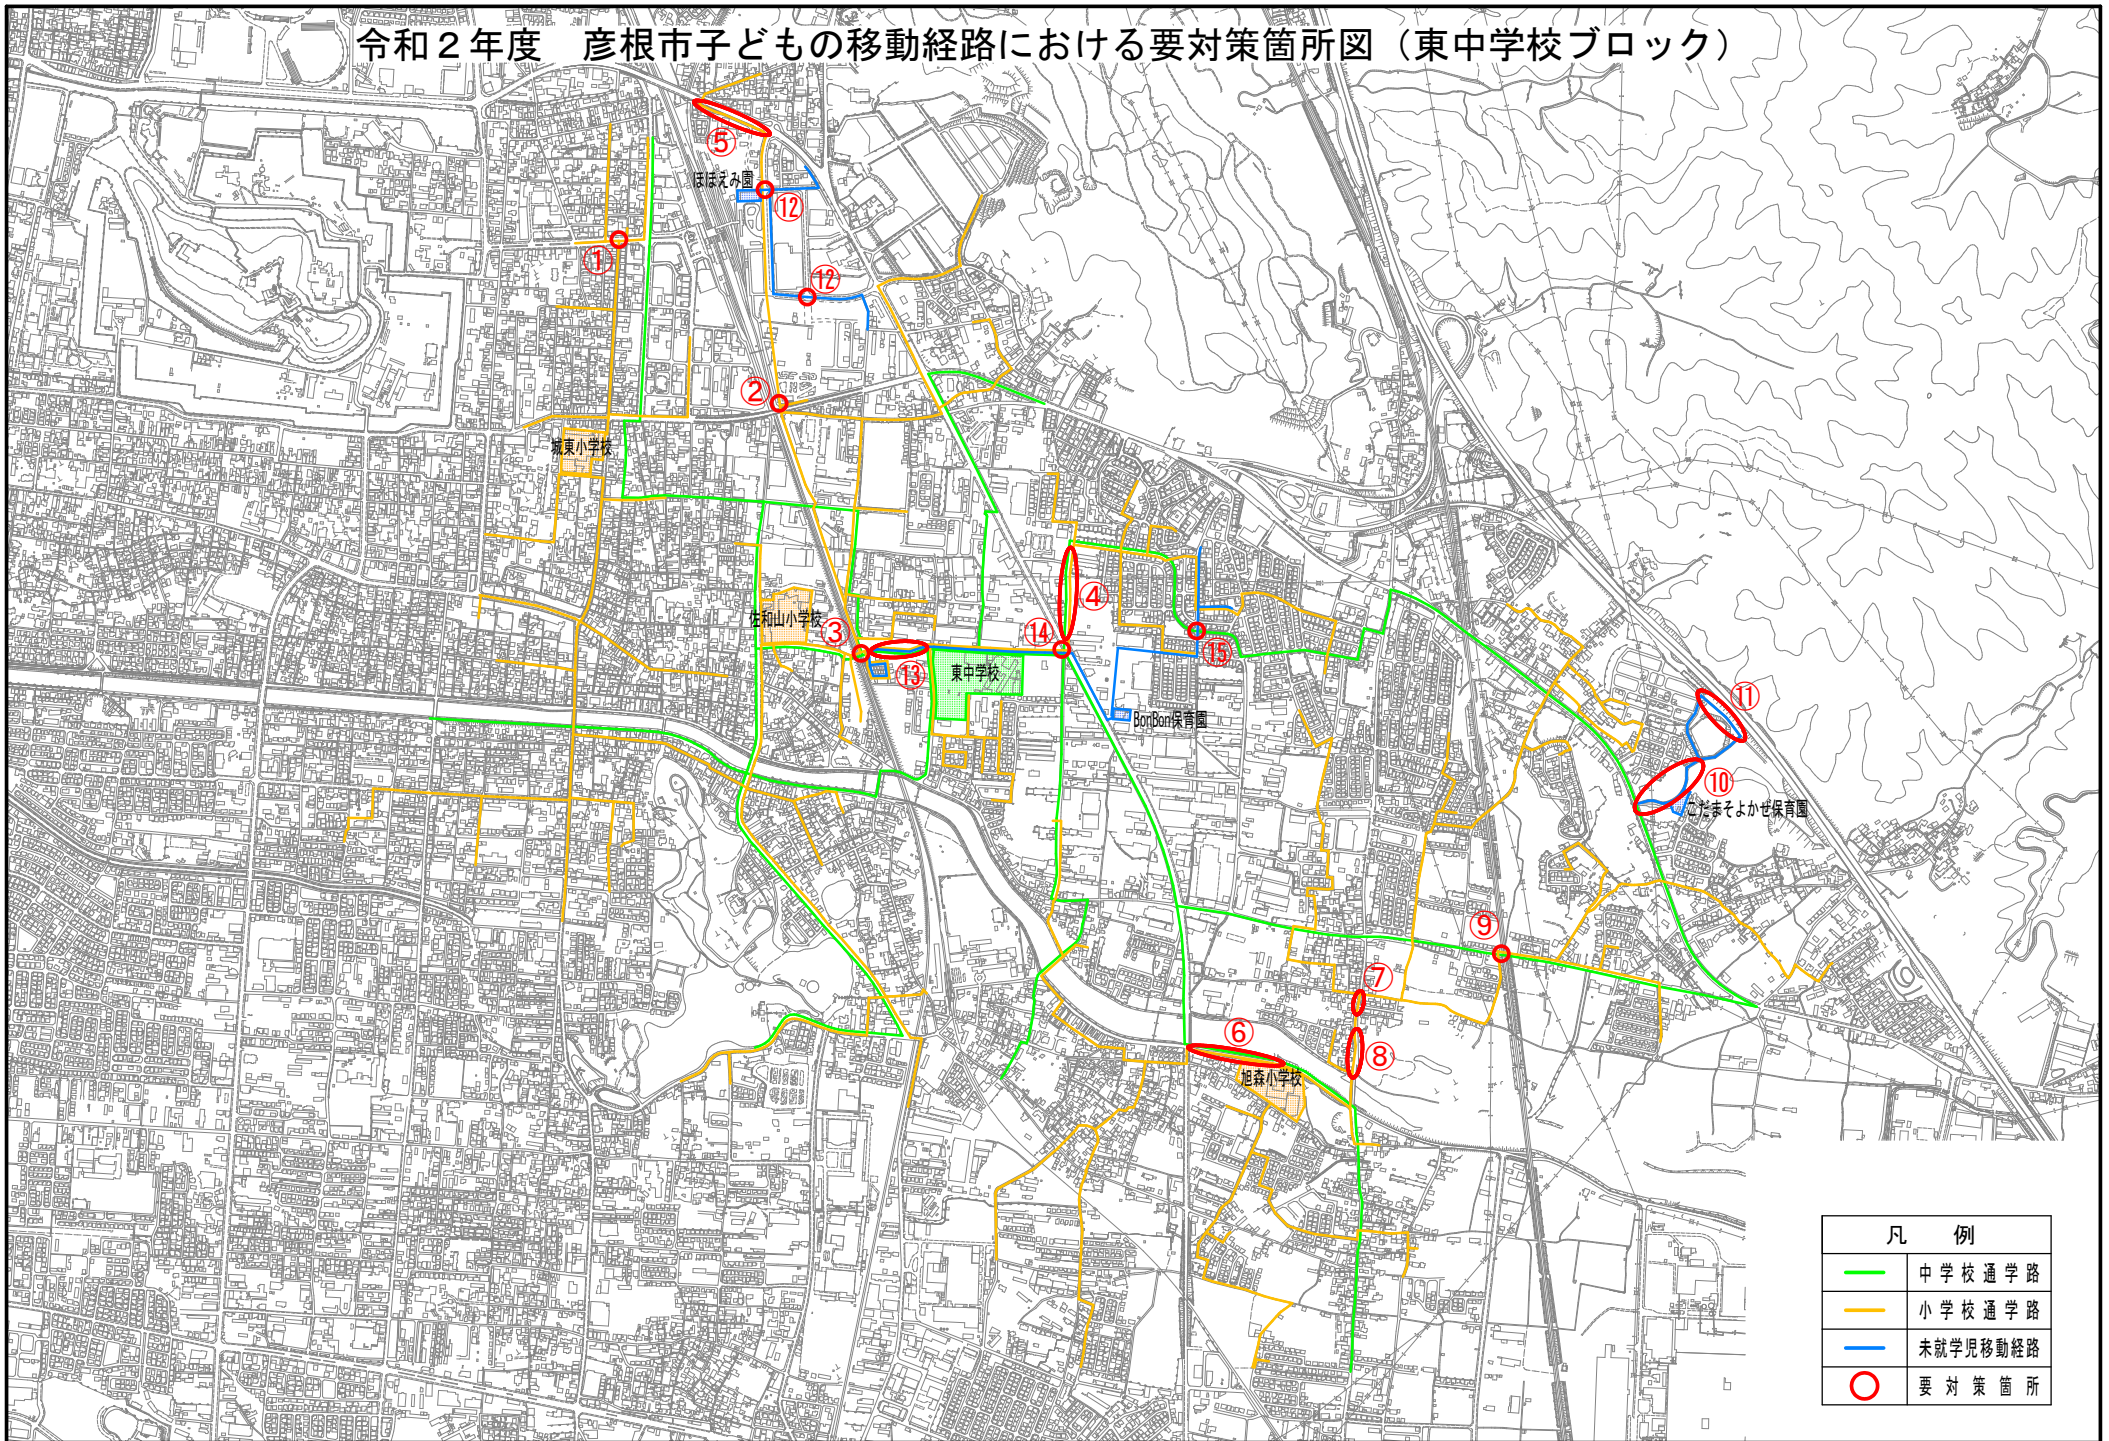
No.		箇所名・住所	移動経路の状況・危険の内容	対策内容	事業主体	進捗状況
①	小学校 通学路	旭町 彦根港彦根停車場線 旭町西交差点の横断歩道	横断歩道が消えかかっている。	横断歩道の引き直し	警察	済
②	小学校 通学路	駅東町 古沢安清線 彦根第1跨線橋下北側	跨線橋下の道路を東西に横断するとき、跨線橋下をくぐって走行してくる自動車とぶつかる危険がある。	横断歩道の設置 仮歩道の設置	警察 彦根市	済
③	小学校 通学路	芹川町 外町芹川線 JR及び近江鉄道のガード下（東中側）	線路に沿って走行してくる自動車やバイク・自転車等と児童がぶつかる危険がある。	路面標示の検討	彦根市	済
④	小学校 通学路	西沼波町 西沼波六反畑芹川上野線 滋賀中央信用金庫付近通学路	国道から抜け道として走行する自動車が多く危険である。	外側線の引き直し	彦根市	済
⑤	小学校 通学路	古沢町 古沢町松縄手南2号線 彦根消防署北分署横の道路	路側帯・歩行エリア・通学ゾーン等がない。	外側線の設置後、路側帯のグリーン化（北側）	彦根市	済
⑥	小学校 通学路	東沼波町 旭橋大堀橋線 学校運動場横の通学路	側溝をふさぐコンクリート溝蓋の破損や割れが多く、児童の足がはまり込み危険である。	コンクリート溝蓋の交換（年次的に実施）	彦根市	R3以降
⑦	小学校 通学路	地蔵町 中山道 点滅信号	信号に気づかず、スピードを出す車が多い。	ガードパイプの設置	滋賀県	済
⑧	小学校 通学路	地蔵町 中山道 大堀橋北側の通学路	歩道が狭く、交通量も多い。	ポストコーンの増設検討、現状設置困難	滋賀県	済
⑨	小学校 通学路	正法寺町 西沼波野田山線 新幹線高架下横断歩道付近	速度を守らない車が多く、下校時は児童に気づくのが遅れる車がある。	下水道工事終了後、路面標示（横断者注意）の設置	彦根市	R3以降

No.		箇所名・住所	移動経路の状況・危険の内容	対策内容	事業主体	進捗状況
⑩	未就学児 移動経路	正法寺町 306号線 園前道路国道交差点	下りの道路でカーブも連続しており危険である。	減速マーク・注意喚起文字の設置 歩行時の安全指導	彦根市 園	済
⑪	未就学児 移動経路	正法寺町 正法寺町入之表山之谷線 園から村木池	道路植栽が繁茂し道路内へはみ出しており危険である。	植栽の剪定	彦根市	済
⑫	未就学児 移動経路	古沢町 古沢安清線・彦根駅里根線 園前道路交差点・K's電気南交差点	横断歩道で待っていても停止する車両がない。また通過車両は速度が速い。	規制看板の交換 横断歩道グリーン化	警察 彦根市	済
⑬	未就学児 移動経路	芹川町 安清西沼波線 ひこね芹川駅から東中学校の区間	歩道もなくカーブが連続しており危険である。	グリーンベルトが設置されているため歩行方法の指導	園	済
⑭	未就学児 移動経路	西沼波町 国道8号線 西沼波町交差点	交通量が多いが、待機場所に柵がなく危険である。	防護柵の設置依頼	国	済
⑮	未就学児 移動経路	原町 彦根インター南団地1号線 東芝スター前交差点	カーブが連続しており見通しが悪く、横断歩道もなく危険である。	交差点コンパクト化（外側線引き直し）注意喚起文字・交差点マーク設置	彦根市	済
