令和3年度 彦根市子どもの移動経路における要対策箇所一覧（東中学校ブロック）

令和3年度 彦根市子どもの移動経路における要対策箇所図（東中学校ブロック）

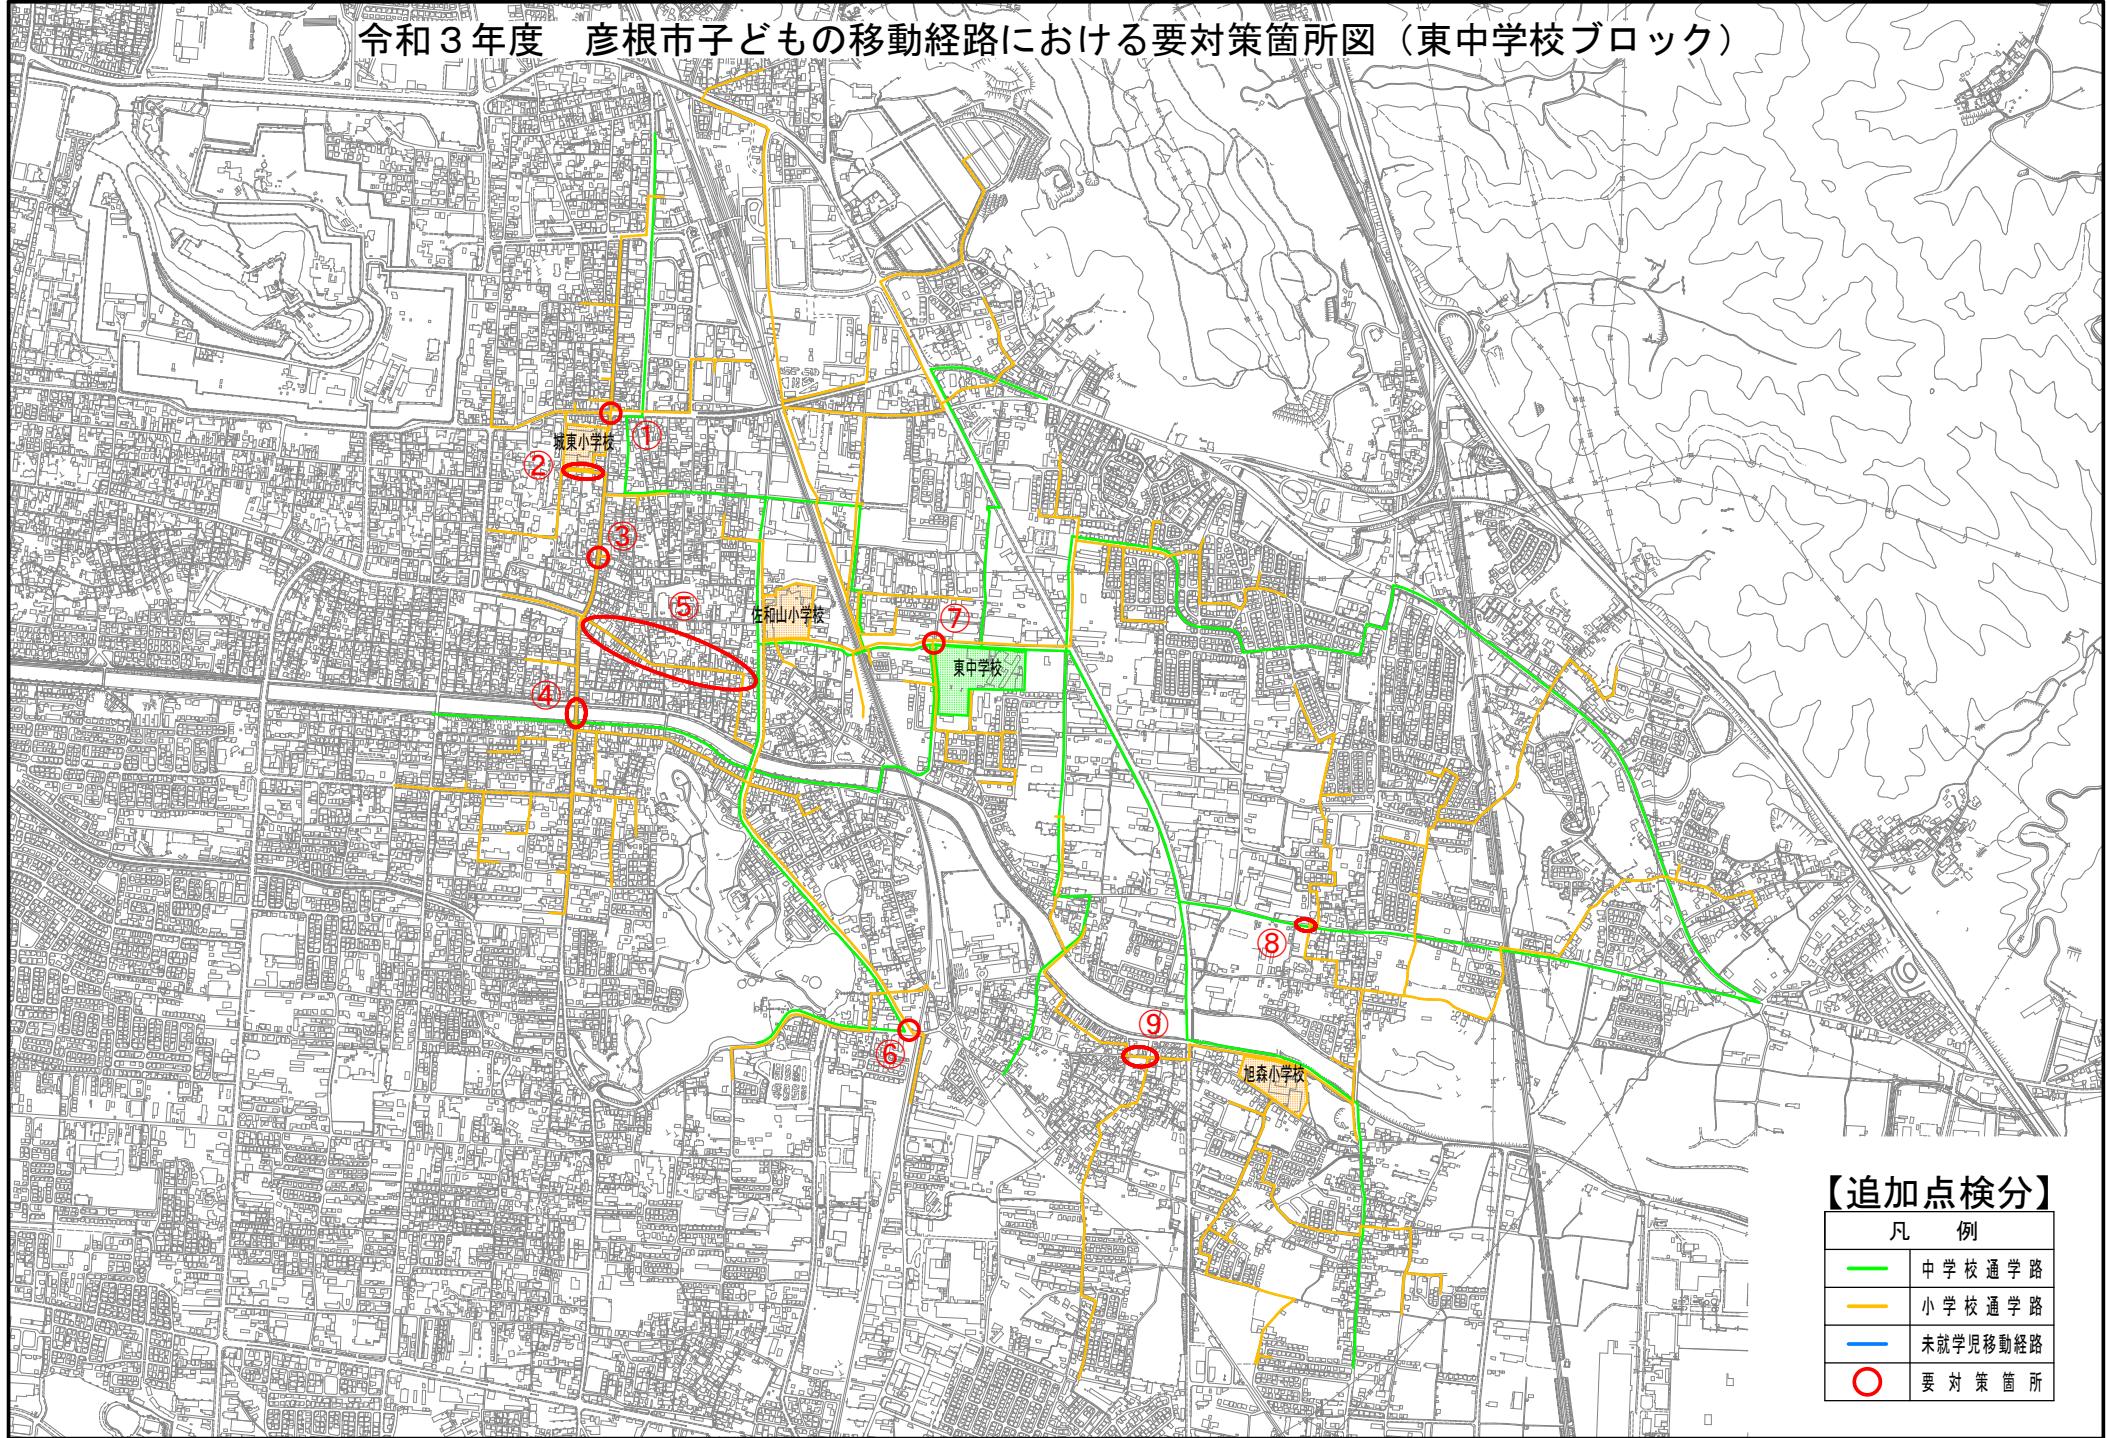
No.		箇所名・住所	移動経路の状況・危険の内容	対策内容	事業主体	進捗状況
①	小学校 通学路	京町2丁目 神郷彦根線・中濠東西通り 京町交差点	多くの児童が信号待ちをする場所なので、車が突っ込んできたら危ない。	安全対策を検討	滋賀県 警察 小学校	R3 以降
②	小学校 通学路	京町2丁目 京町南3号線 小学校児童用昇降口付近	路上駐車をする車が多く、見通しが悪い。	学校での安全指導	小学校	済
③	小学校 通学路	錦町 神郷彦根線 パレ・リヨン前横断歩道	朝の交通量が多い時間に、信号のない横断歩道を児童が横断する。	学校での安全指導	小学校	済
④	小学校 通学路	芹橋町 神郷彦根線 芹橋	橋の上の歩道が狭い。	ポストコーンの設置	滋賀県	済
⑤	小学校 通学路	銀座町 花しょうぶ通り（河原16号線）	歩道が狭く、車との接触の可能性がある。	無電柱化 通行規制を検討	彦根市 警察	R3 以降
⑥	小学校 通学路	岡町 彦根口河瀬駅線 神宮踏切西側付近	強引に踏切側へ左折する車が多く、危険である。	ガードパイプの設置	彦根市	R3 以降
⑦	小学校 通学路	芹川町 安清西沼波線 東中学校北西側交差点付近	一旦停止をせずに通行する車がある。また、急な左折等で、グリーンベルトに入り込む車が多い。	外側線の改良 ポストコーンの設置	彦根市	R3 以降
⑧	小学校 通学路	地蔵町 西沼波野田山線 日本キャタピラー前の通学路	狭い道路であるが、国道8号線につながる道路であるため自動車の交通量が多く危険である。	学校での安全指導	小学校	済
⑨	小学校 通学路	西沼波町・東沼波町 西沼波大堀線 秋葉神社前の通学路	国道8号線につながるため、抜け道となっている。道幅がとても狭く、接触の危険がある。	路面標示（文字）の設置 通学路の変更を検討 パトロールの強化	彦根市 学校 警察	R3 以降
