彦根城博物館施設適正管理計画

彦根市教育委員会

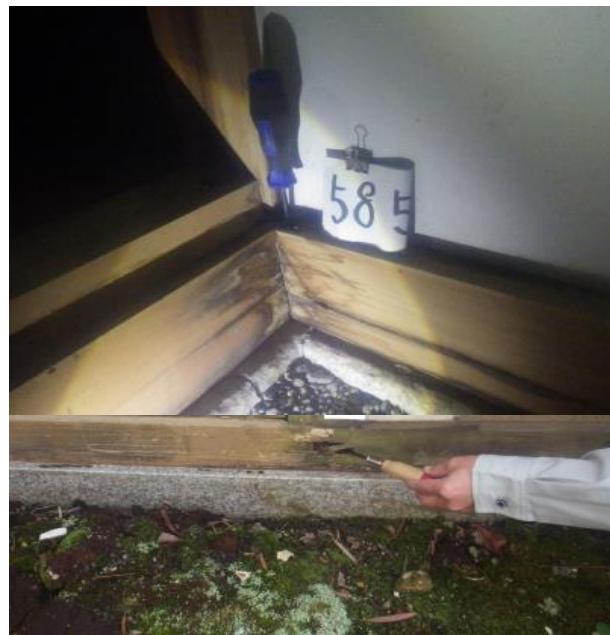
御座之間ゾーン 蟻害：被害大、腐朽：被害中

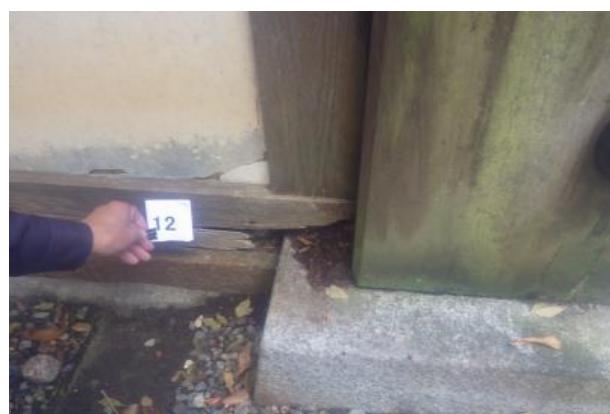
外構部ゾーン 蟻害：被害大、腐朽：被害大

本施設を取り囲む外構部における木塀については、全体的に支持部が腐朽・劣化しており、地震時や強風時に倒壊等のおそれが高いため、早急な改善が必要です。また、かぶき門横の木塀についても傾斜がみられるため、安全対策が求められます。

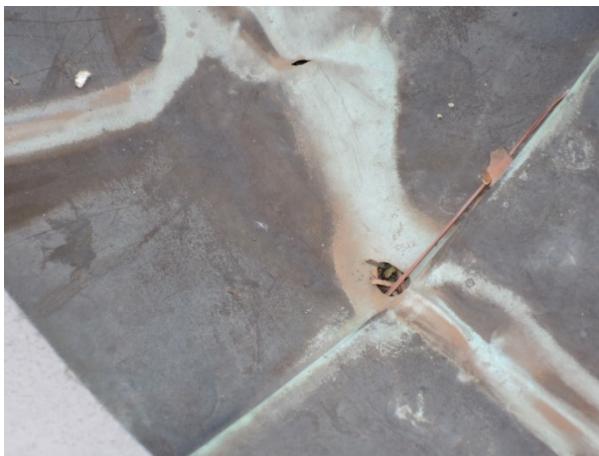
屋根-谷まわり全体：破損(穴)

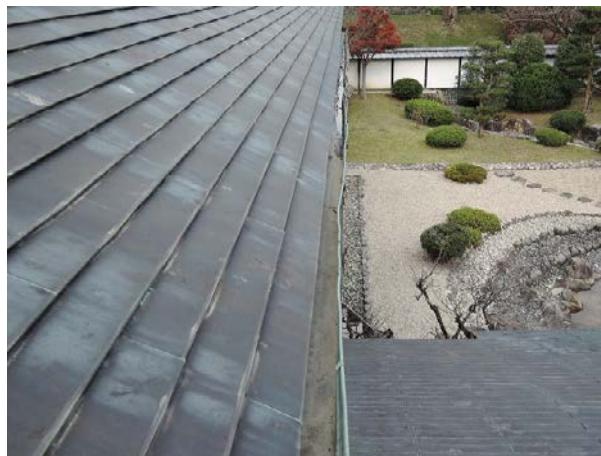
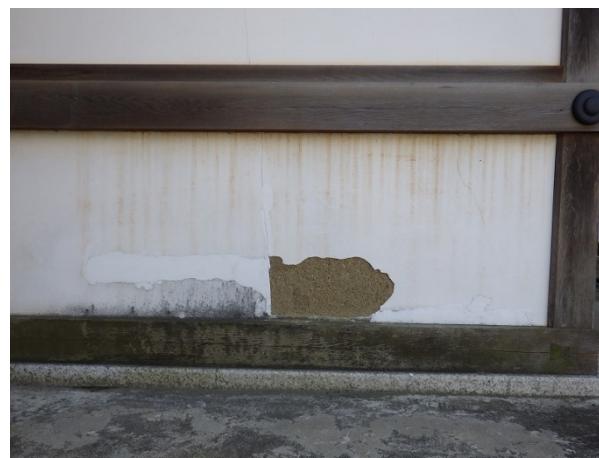
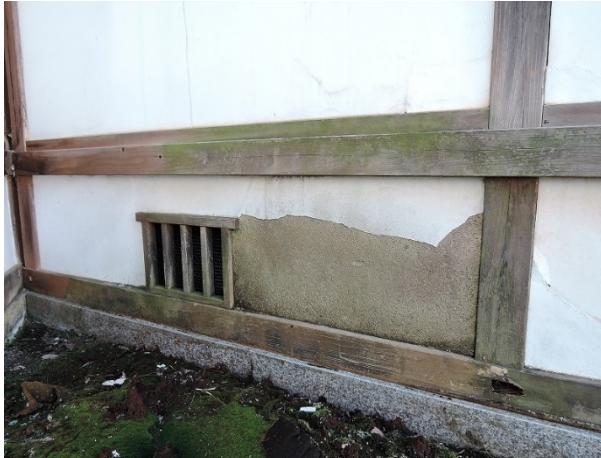
屋根：破損・劣化

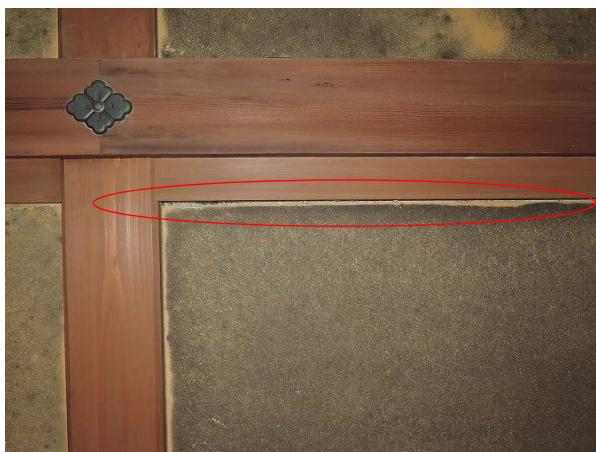
御座之間棟一九畳ノ間 チリ切れ

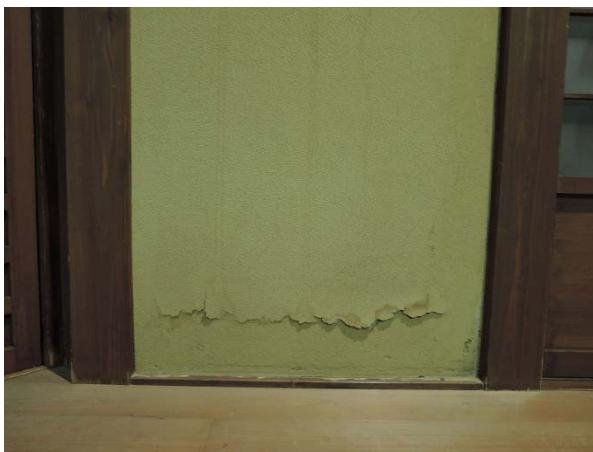
能舞台・増築部 色壁の浮き・剥落
