芹川の並木を見つめ直す

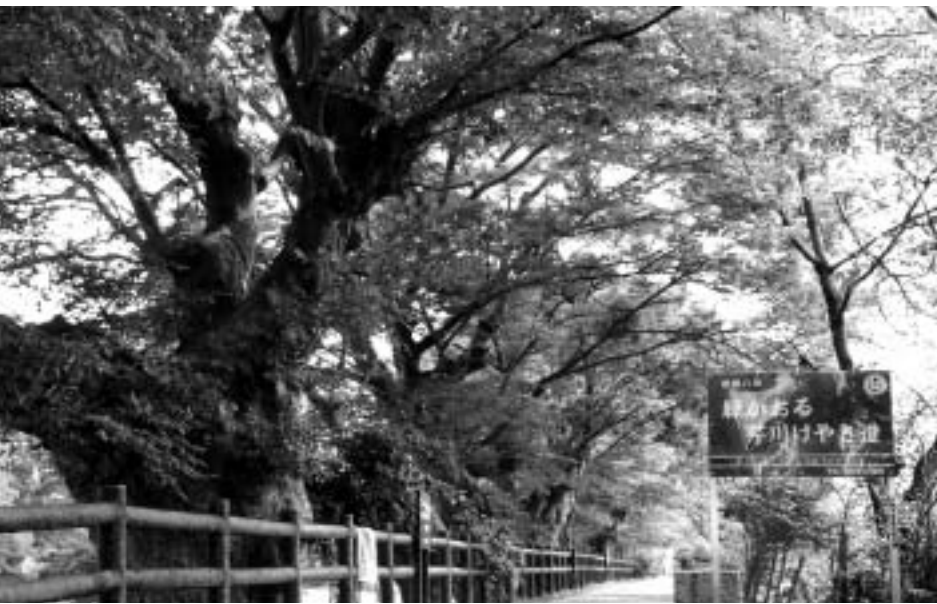
根もとが埋まっているように見えるクスノキ

調査して気づいた点の一つに、変形した樹が多いことがあります。例えば、普通、樹の幹は、下が太くて上にいくほど細くなりますが、芹川並木の樹木の多くは逆です。また、枝が異常に低い位置から伸びている樹も多くあります。

これは私の想像ですが、芹川堤は防災上の観点から、嵩上げが繰り返されたのでしょう。そのため、樹の根もとは土中深く埋められ、見えていない部分が多くなっているのではないかと思います。人間で言うところ、胸から下が埋められているようなもので、そのとおりだとすると、樹の健康にはよくないですね。

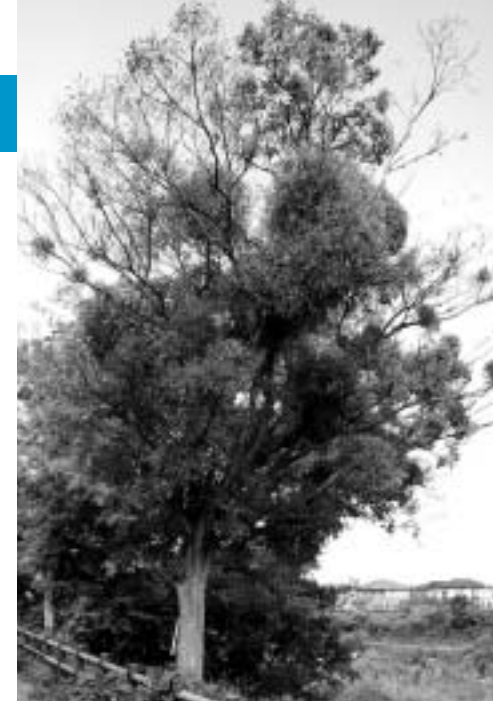
100個近くのヤドリギに寄生され、危険な状態にあるエノキ

ヤドリギが最近増えていることも気になります。ヤドリギは、エノキに寄生して栄養を吸ってしまおうので、樹勢の衰えに大きく影響します。130個ものヤドリギに寄生された巨木が、最近枯れてしまいました。100個ほど寄生されていて、危険な状態にある樹も見られます。みるみる増えていくので、数年も放置すればたくさん樹が枯れてしまい、景観に大きな影響があるでしょう。芹川のサクラは春にたくさん花をつけ、芹川並木の景観を形作る主役の一つと言えるでしょう。このサクラも、多くが衰弱していて今後が懸念されます。テングス病が約1割の樹に確認され、景観に影響を与えています。芹川並木のサクラの多くは、昭和初期に植樹された推定樹齢

具体的には、倒壊の危険のある樹木の伐採、エノキに寄生しているヤドリギの除去、回復の見込みのある樹木の外科処置などが考えられます。
