名勝 玄宮楽々園御書院棟

－前身建物と後世の修理・改造－

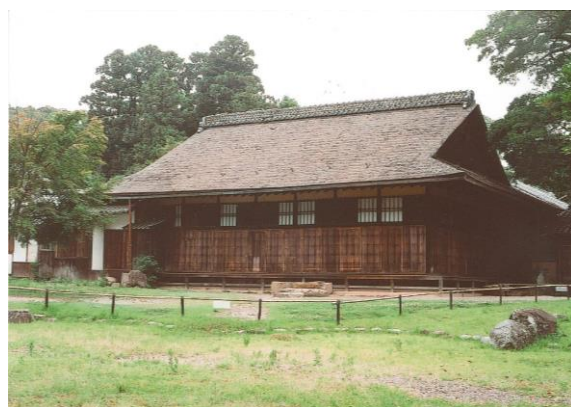
写真 1 御書院棟外観（東面）

御書院棟は、桁行 8 間、梁行 6 間で東面して建つ。南側に桁行 3 間、梁行 2 間の「御鈴之間」が接続する。屋根は入母屋造、柿葺、棟は葺瓦を積み輪違瓦を入れた組棟とする。南及び西面の廊下は柿葺の下屋とし、「御鈴之間」は棧瓦葺となる。

「御上段」、「上之御間」、「御次之間」、「御小座敷」の 4 室で構成され、南に「五畳」を設ける。北及び東面に 1 間の「御入側」が廻され、さらにその外には樽板張りの落縁を設ける。南及び西面には半間の廊下を廻らし、「御上段」と「御小座敷」の境に中廊下を設ける。

側廻りはほぼ 1 間ごとに柱を立てる。「御入側」上部に欄間を設け、板戸引き違い、内明障子とし、外部に格子を打ち付ける。

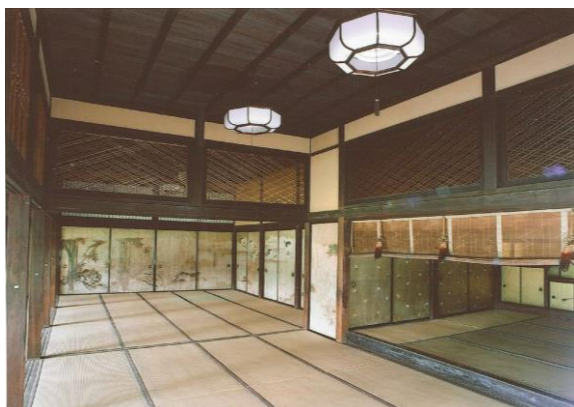
写真 2 上之御間より御次之間を見る

「上之御間」（12 畳）は、「御上段」との境に成 5 寸、巾 3.6 寸の黒漆塗の框を据え、鴨居に御簾を下げる。内法高は 6 尺とし、部屋境の上部は吹寄の菱格子欄間（成 3 尺）を入れ、「御入側」に面する北及び東面の欄間は明障子引き違いとする。

「御次之間」（15 畳）も基本構成は「上之御間」と同様である。南及び西面には襖絵が 10 面あり、竹に鶴亀の絵が描かれている。

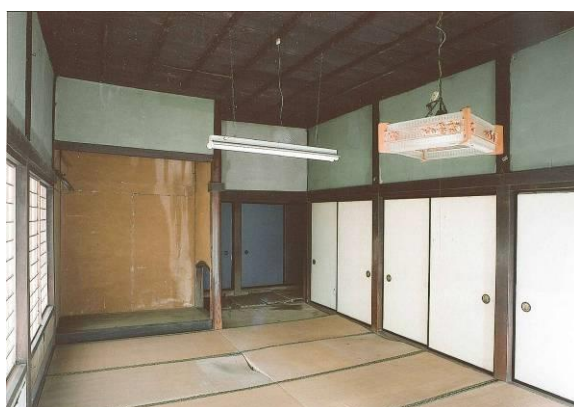
写真 3 御小座敷

「御小座敷」（13畳）は北面西に間口1間の床を備える。床柱は径4寸6分の杉磨丸太を立て、正面には笥面を付ける。床框は成4.2寸、巾2.3寸、黒漆塗。床脇の襖を介して中廊下と結ばれている。

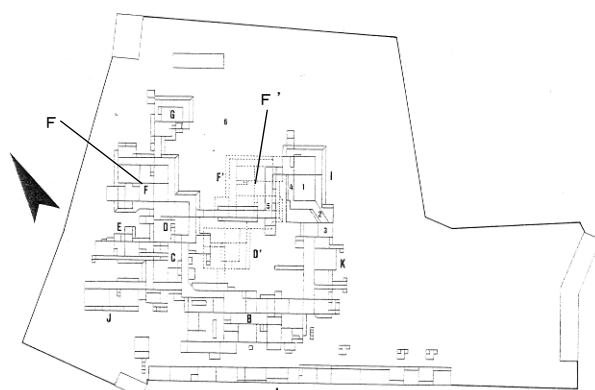
図7 槻御殿の変遷

槻御殿の変遷については、井伊家に伝来する絵図等の史料によって確認されている。槻御殿を描いた絵図のなかで、現存する最古のものは宝暦6年(1756)の「槻御門御殿御絵図」である(図7-1の実線)。この絵図には宝暦6年以降に多様な貼紙が幾重にも付されており、その後の増改築の様子を残している(図7-1の破線、図7-2)。宝暦6年は、井伊直幸が10代当主となった翌年にあたり、当地に槻御殿が造営されてから約80年後の様子となる。その間、7代当主直惟なおひでの代に励行された俵約による建物規模縮小の影響からか、敷地の西に建物群がかたより、いまだ広大な余地を残している。

図7-3は、「黒御門前御屋敷絵図」で作成時の年号が記されていない。図中破線のM棟が「御新建」あるいは「御新館」と称された建物で、現在の御書院棟である。図中のF棟には「御座之間」「御裏座敷」「御寝之間」「御次」「御納戸」といった室名が確認でき(写真5)、藩主などがくつろぐ空間らしく、「御佛間」「御湯殿」なども備えられている。図7-2及び図7-3の破線では、F棟が90度向きを変え、F'棟への移築が計画されている。

図7-4は文化13年8月改の「槻御殿御絵図」であり、11代当主直中の退隠（隠居）に伴う大規模な増改築がほぼ完了した様子を描いている。この時期に建物が最大規模を誇ることとなった。また、玄宮園の庭の一部が取り込まれ、御書院棟などから眺める庭として独立することとなる。現在は、御書院棟の前に枯山水庭園として広がっている（写真4）が、絵図等の史料によれば池泉式庭園であったことが窺える。南側には滝組があり、北に流れ、「楽々の間」等の建物の下を通って旧松原内湖に排水されるようになっている。

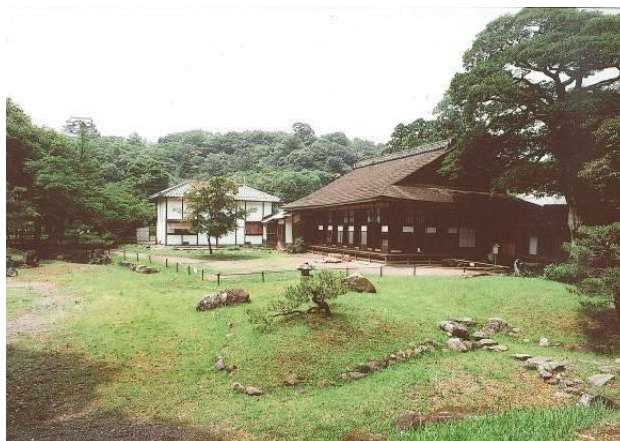
写真4 御書院棟前に広がる枯山水庭園
庭より御書院棟を見る。左奥は彦根城天守。

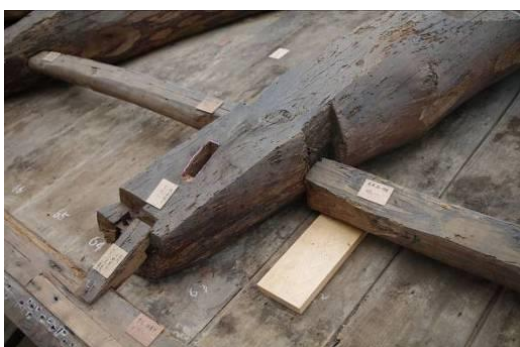
写真10 桔木先端に残る短い野垂木

現状の屋根は、柿葺で2重軒付としているが、小屋組及び軒廻りに残る痕跡から当初は瓦葺であった可能性があることが判明した。桔木は軒先で上端が削られており、その先端には短い野垂木が一部残されており裏甲に打ち付けられていたことから、当初は軒付のない納まりであることがわかった。また、母屋は現状より低い位置に納まる痕跡が認められ、屋根勾配はほぼ変わらないが、当初は屋根全体が現状より低いことがわかり、おそらく当初は棧瓦葺であったと思われる。
