槻御殿（楽々園）

御書院

御書院の保存修理

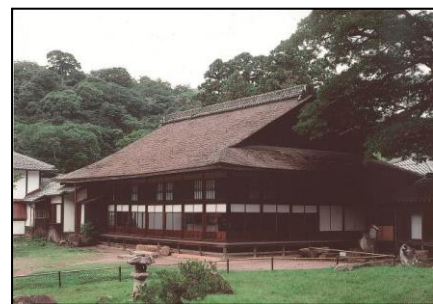
修理前の御書院

建物は柱根元および床組部材の腐朽による破損が進行しており、小屋組部材の一部にも腐朽部材があり、これらの取替修理を行うため、礎石を残し、建物については全解体修理を行いました。素屋根を設置し、解体にあたっては、部材の再利用を行うため手作業により解体します。あわせて詳細な調査を行い、当初の形式・技法、後年の修理内容を明らかにし、資料の確実なものではできる限り旧形式にかえ、発掘調査の結果をふまえて、復原修理を行いました。部材については、継木や矧木により当初部材をできる限り再利用しています。

今回の修理においては、旅館時代に増築された南西の渡り廊下の撤去、ガラスに変更されていた障子の復原、取り外されていた障子や襖の復元などを実施し、元の姿に復原することとしました。また、御書院内の襖については、実物を彦根城博物館に保管し、デジタルにより複製しています。

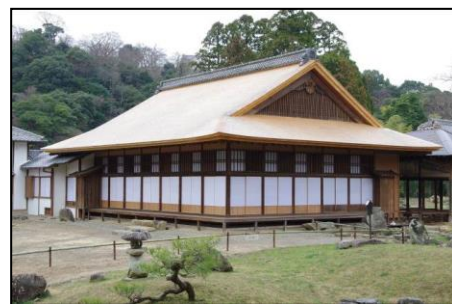
修理後の御書院

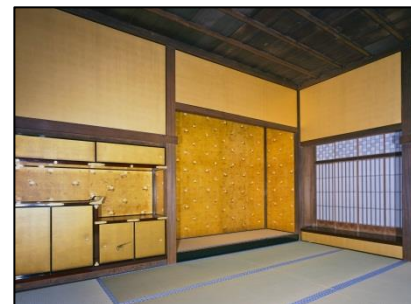
上段の違棚、床、明床

御書院は、御上段（10畳）・上之御間（12畳）・御次之間（15畳）・御小座敷（13畳）の4室と、2辺に設けられた御入側で構成されています。御上段は1間半の床に1間の欄と明床を備えています。小壁は金地の張付壁とし、床の大壁や襖障子は金地に菊・蝶・ツクパネなどの小文様を散らしており、豪壮な中にも可憐な趣となっています。畳敷きの床は隣室より1段高くして黒漆塗りの框を据え、御簾を下げるなど、御上段と他の部屋に上下の身分差があることを厳然と示しています。

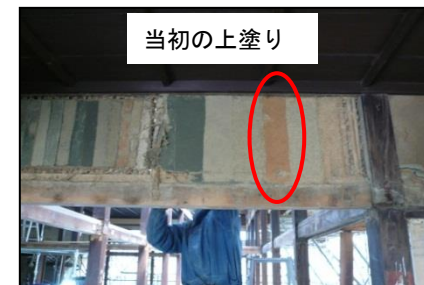
当初の上塗り

壁の調査により、上塗りの色を決定

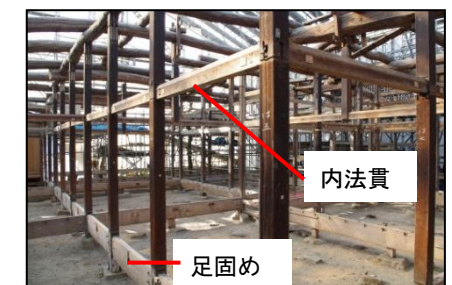
軸組解体時

工事は平成21年度から建物の解体を行い、建物痕跡調査、発掘調査、部材修理、組立等を行い、平成24年度に完了しました。解体時の調査では、部材に御書院の部屋名以外の名前が書かれた再用部材があり、建築の際に別の建物の部材を再利用して建てられたものであることがわかりました。また、御書院は文化10年頃建てられたとされていますが、鬼瓦には「文政二年」の銘がありました。そして、後で入れられたと考えられる足固めや内法貫等の存在が確認でき、江戸時代に耐震補強されていた可能性があることがわかりました。これらは、文政2年に地震があり、その際にこれらの改修が行われた可能性があると考えられます。

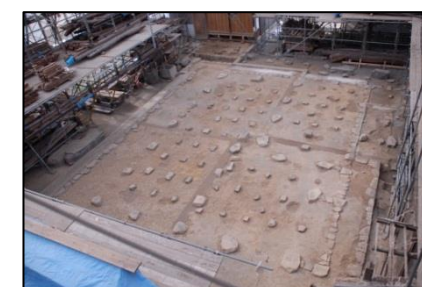
発掘調査全景

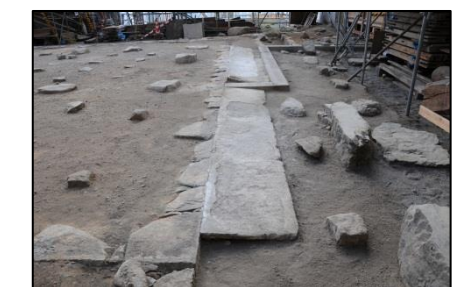
発掘調査による改変の痕跡 絵図の修正部分と一致

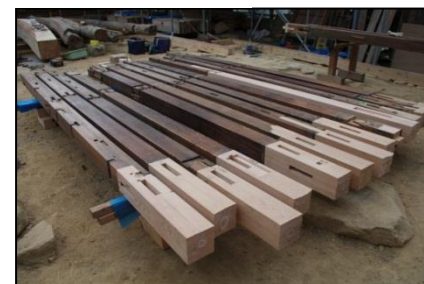
柱足元の根継

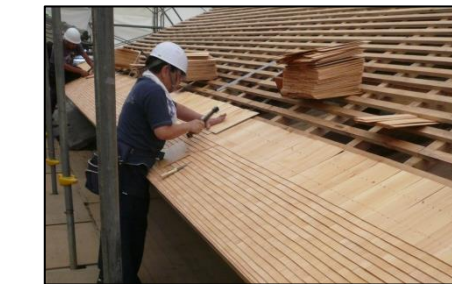
屋根 柿葺き

御書院の屋根は入母屋造りの柿葺。柿葺は木材の薄板を用いて屋根を葺く、日本古来より伝わる伝統的な手法です。
