名勝玄宮楽々園発掘調査 現地説明会資料

平成 20 年 3 月 1 日 (土)

彦根市教育委員会

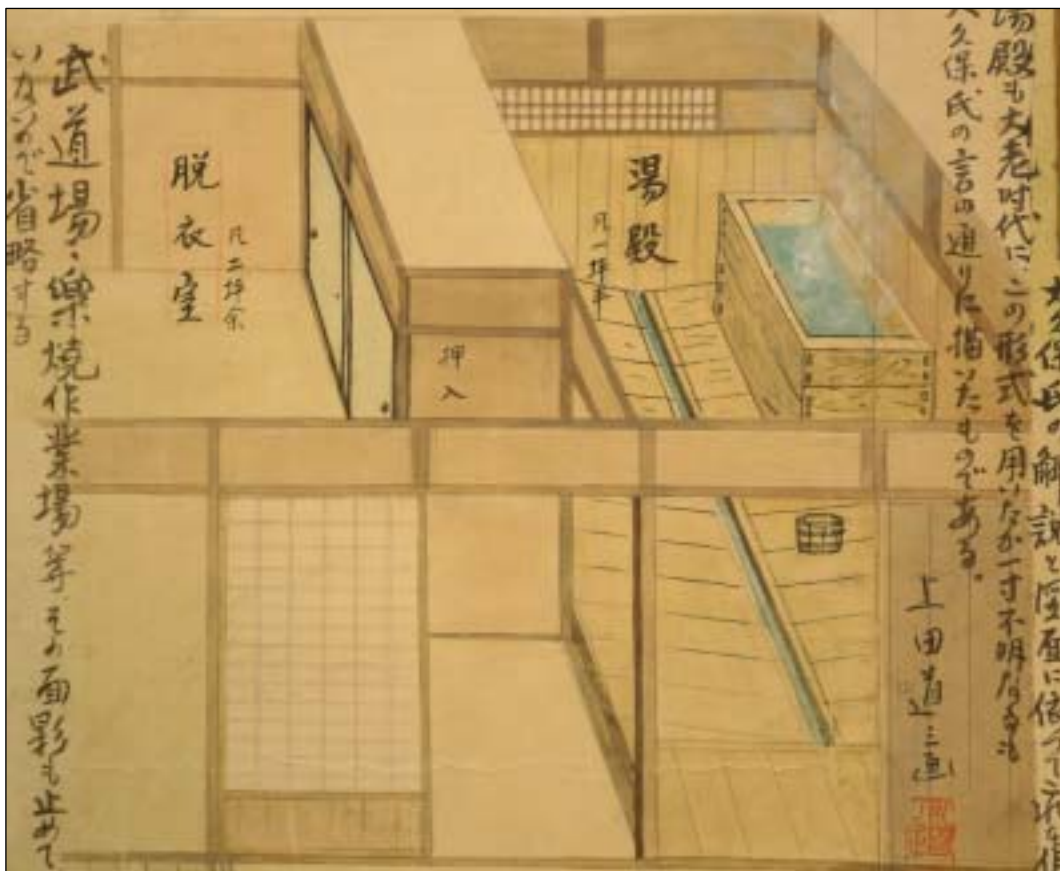
絵図1 上田道三氏が描いた埋木舎の湯殿

江戸時代の入浴施設には、別の場所から持ち込んだ湯につかる「湯殿」と、蒸気浴つまり現在のサウナに近い「風呂」などがありました。楽々園を描いた絵図を見ると3箇所に「湯殿」と記されており、その位置から長方形の漆喰遺構を検出しました。その形態は、いずれも中央に向かって下がるように傾斜を持たした漆喰貼りで、その中央部で長方形に孔が穿たれています。湯殿の床構造は中央に向かって水垂れ勾配を付けた板張で、その下に排水樋が取り付け、そこから床下に排水します（絵図1参照）。床下に排水された湯は、漆喰貼りを伝い中央の坑に集まり排水される仕組みとなっています。その規模は、奥向のそれで長辺3.5m、短辺3mの長方形を呈し、中央部の孔は長辺1.5m、短辺1mを測ります。表向のそれは2.5m四方で、中央の孔は長辺1.5m、短辺1.3mを測ります。

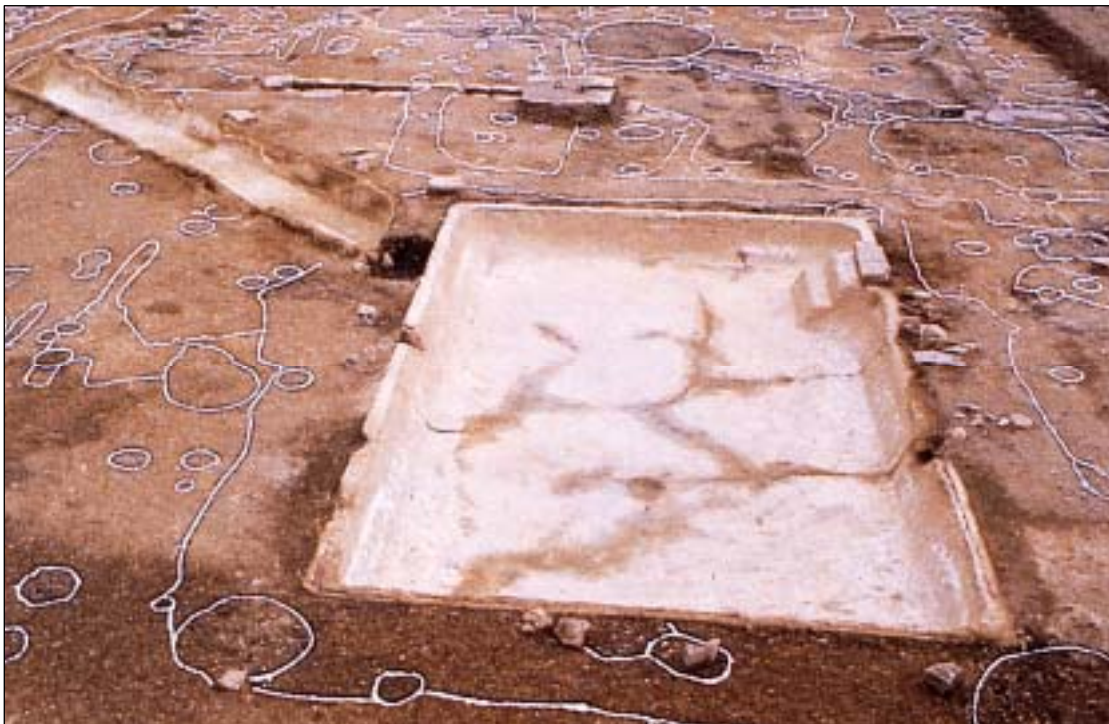
写真2 表御殿（現 彦根城博物館）の能舞台下の漆喰枱

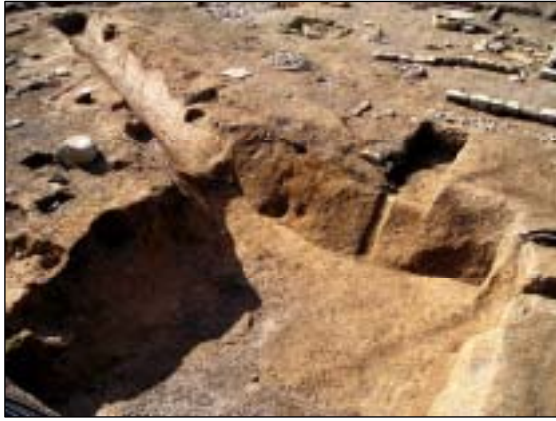
写真3 能舞台床下の桝状遺構

以上が、彦根藩で建立された能舞台の歴史です。これら大名家の能舞台の多くは、江戸城本丸の能舞台を写す形で建立されました（図 1 参照）。その構造を概観すると、能舞台は大きく「舞台」「後座」「橋掛り」で構成されます。「舞台」は能を演じる所。「後座」は、「舞台」の奥にあり、笛や鼓をかなでる囃子方が並ぶ所。「橋掛り」は「後座」につづいて左斜め奥へ向かう長い廊下で、ここは単なる通路ではなくしばしば重要な演技が行われる場でもあります。今回の調査では、能舞台の舞台・後座・橋掛りの位置から、土を叩きしめることにより構築した巨大な枡状遺構を確認しました。その規模は、舞台と後座の下で幅 5.1m、奥行き現状で 5.7m、最深部 1m の断面逆台形、各角は隅丸に整えています。橋掛りの下も同様に幅 1.3m、全長 9.2m、最深部 0.5m の断面逆台形を呈し、各角を隅丸に整えています。このような枡状遺構は、過去に発掘調査の行われた表御殿の能舞台床下でも確認されています（写真 1・2 参照）。しかし、表御殿のそれは漆喰で構築したものであり、今回楽々園で確認したものは山土を強固に叩きしめることにより構築しており、その手法に変化がみられます。能舞台の床下には音響効果を高めるため、甕を据え付けるなどの工夫がなされますが、枡状遺構も同様な効果を高めるために構築されました。このように、彦根市内では能舞台の確認例が今回で 2 例目となります。どちらも遺構の残りは非常に良好で、全国的に、未だ能舞台の調査事例の少ない中で、非常に貴重な資料であると言えます。

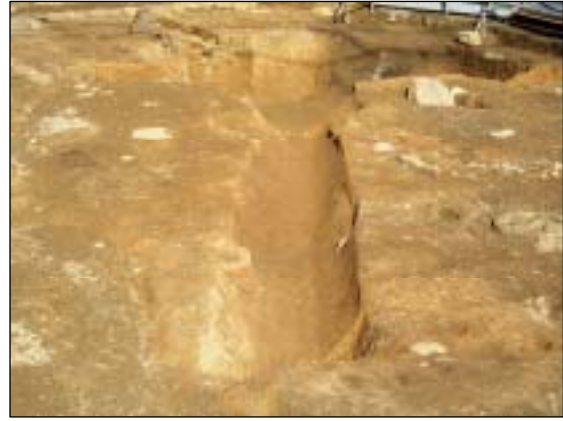
写真4 能舞台（橋掛りより舞台を望む）

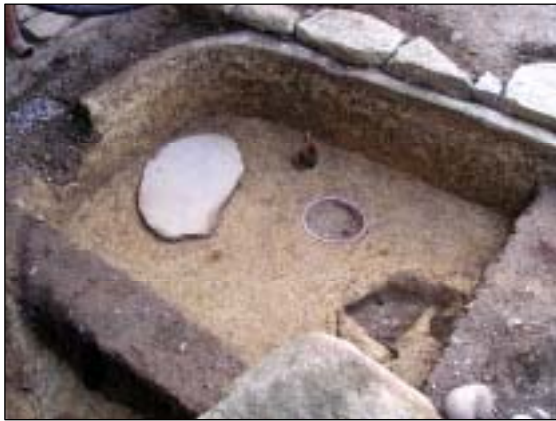
写真5 坪庭で確認された漆喰池

坪庭は、建物と建物との間、または建物と塀などに取り囲まれた狭い空間に造られた庭のことを言います。楽々園では、隠居した藩主のプライベート空間である奥向の御書院から見るために造られた坪庭（坪庭絵図「ろ」の位置）より、2つの池が確認されました。その中でも漆喰池の残存状況は良好で、長軸3m、短軸2m、最深部0.4mの楕円形を呈しており、底には甕と偏平な石が埋め込まれています。甕は金魚など鑑賞用小魚のための寝床、また水草の植込みの用途などが考えられます。

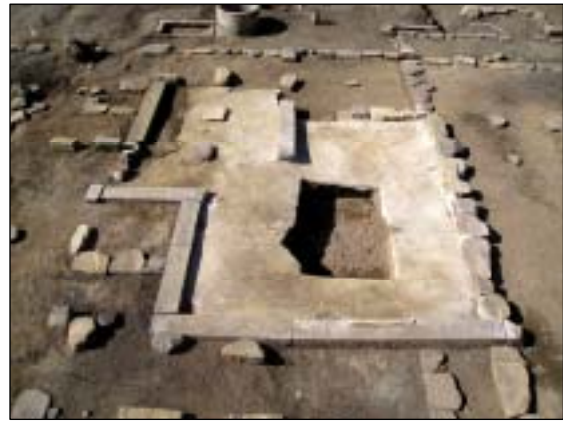
写真6 湯殿床下の漆喰遺構

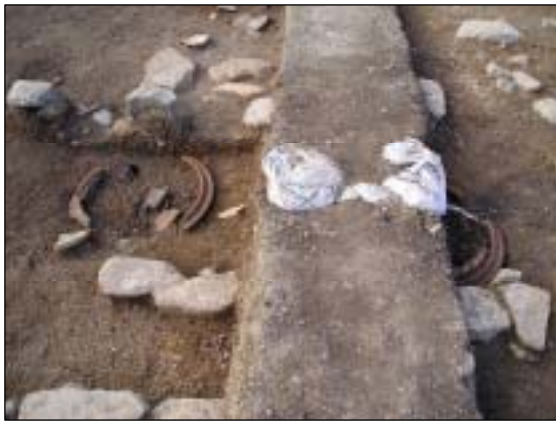
写真7 隣接する便槽

便槽とは汲取式便所の糞尿を蓄える地下施設のことを言います。桶や甕、枡が設置されることが多いですが、今回は埋甕2基を確認しました。いずれの甕も、直径0.5mを測ります。共に、大使用であったことが絵図より判明します。

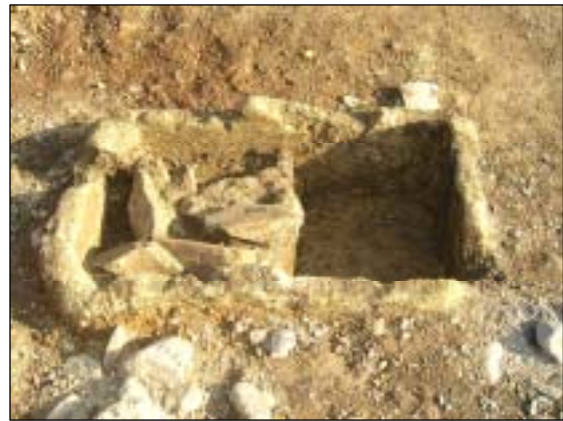
写真8 漆喰枡

漆喰で造られた枡を3基確認しました。漆喰とは、山土・砂利・消石灰を混合し、そこにニガリ液などを加えて製作します。水を加えて練ると硬化する水硬性セメントとして古来より広く使用されてきたもので、江戸時代以降、井戸や池底、風呂などの水周り、便所や軒下の犬走りなど、現代のセメントに似た頻度で、各方面に多様に用いられました。今回確認した枡は平面長方形を呈していますが、その用途の解明は今後の課題です。

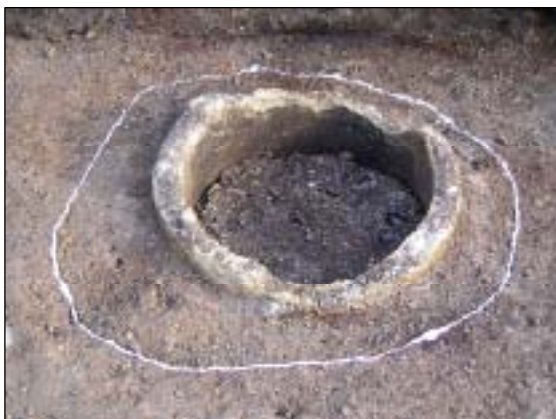
写真9 円形漆喰井戸

能舞台の南側で、2基の円形の漆喰井戸を検出しました。いずれも直径は0.7m、厚さ0.07mで、土管状の漆喰製井筒を積み上げているものです。

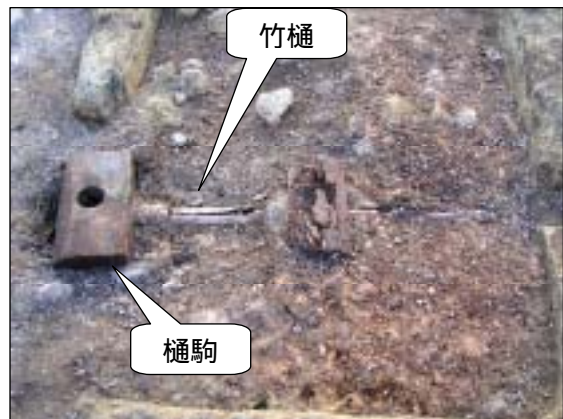
写真10 上水遺構（竹樋と樋駒）

上水道は元枡に蓄えられた湧水の水圧により、樋と呼ばれる水道管で送られました。彦根城下での、楽々園までの上水道の流れは、外堀に面した油掛口門付近（現城東小学校西裏手）の元枡から木樋、石樋、瓦樋などを伝い、途中屈折点にいくつかの枡を設け、元枡の噴出水圧でサイフォンの原理を応用して楽々園まで給水し、ここから更に分岐し、楽々園内に導水していました。今回その分岐した水道管にあたる竹樋とそれを連結・方

向転換する樋駒を確認しました。残存長は1.2mを測り、竹樋と樋駒の接続部は、しっかり固定し水漏れを防ぐため粘土によって覆われています。樋駒の穴が上を向いていることより上部に導水したと考えられます。御殿内へ導入された水は、文政年間の「槻御殿・木御樋・石御樋・竹御樋絵図」によると、泉水・手洗・湯殿などに使用され、飲料水は井戸水が用いられていたようです。
