# 彦根市地域防災計画

## 資料編

彦根市防災会議

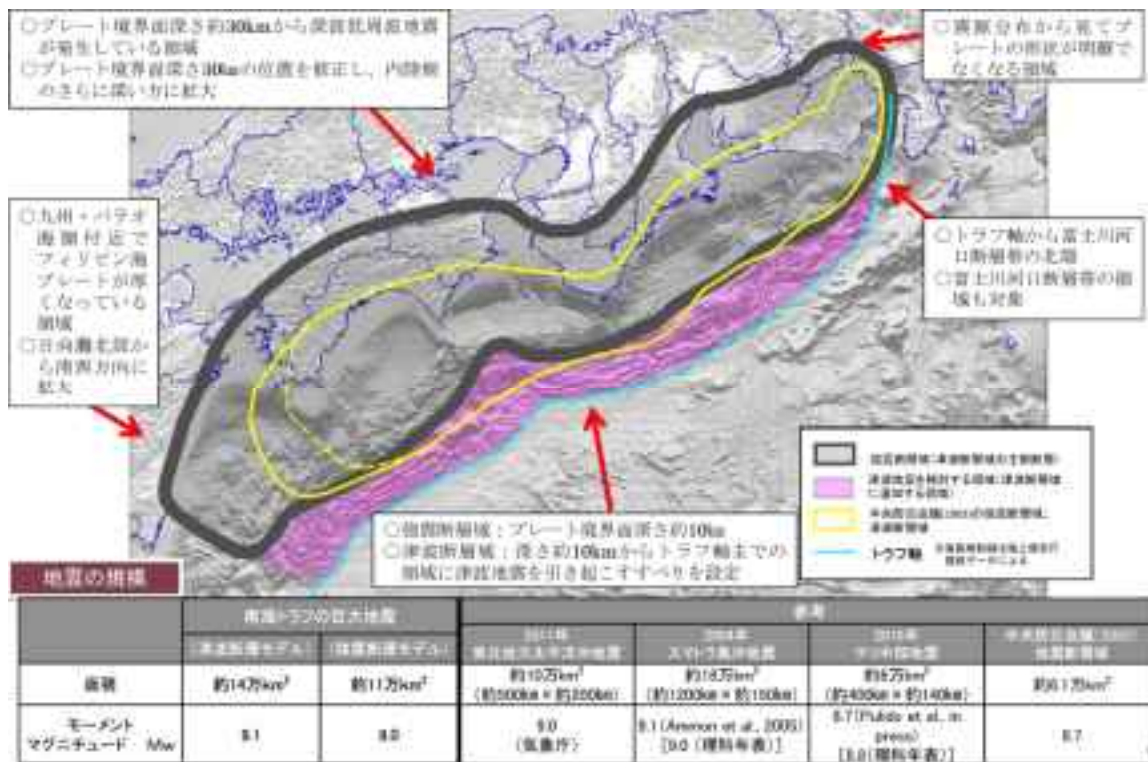
図 南海トラフ巨大地震の想定震源域モデル

以下に当検討会において検討された想定震源域、想定津波波源域を示す。

内閣府中央防災会議では、「南海トラフの巨大地震モデル検討会」を設置し、過去に南海トラフのプレート境界で発生した地震に係る科学的知見に基づく各種調査について防災の観点から幅広く整理・分析し、想定すべき最大クラスの地震について検討を行っている。
