## 令和3年度 彦根市子どもの移動経路における要対策箇所一覧（東中学校ブロック）

# 令和3年度 彦根市子どもの移動経路における要対策箇所図（東中学校ブロック）

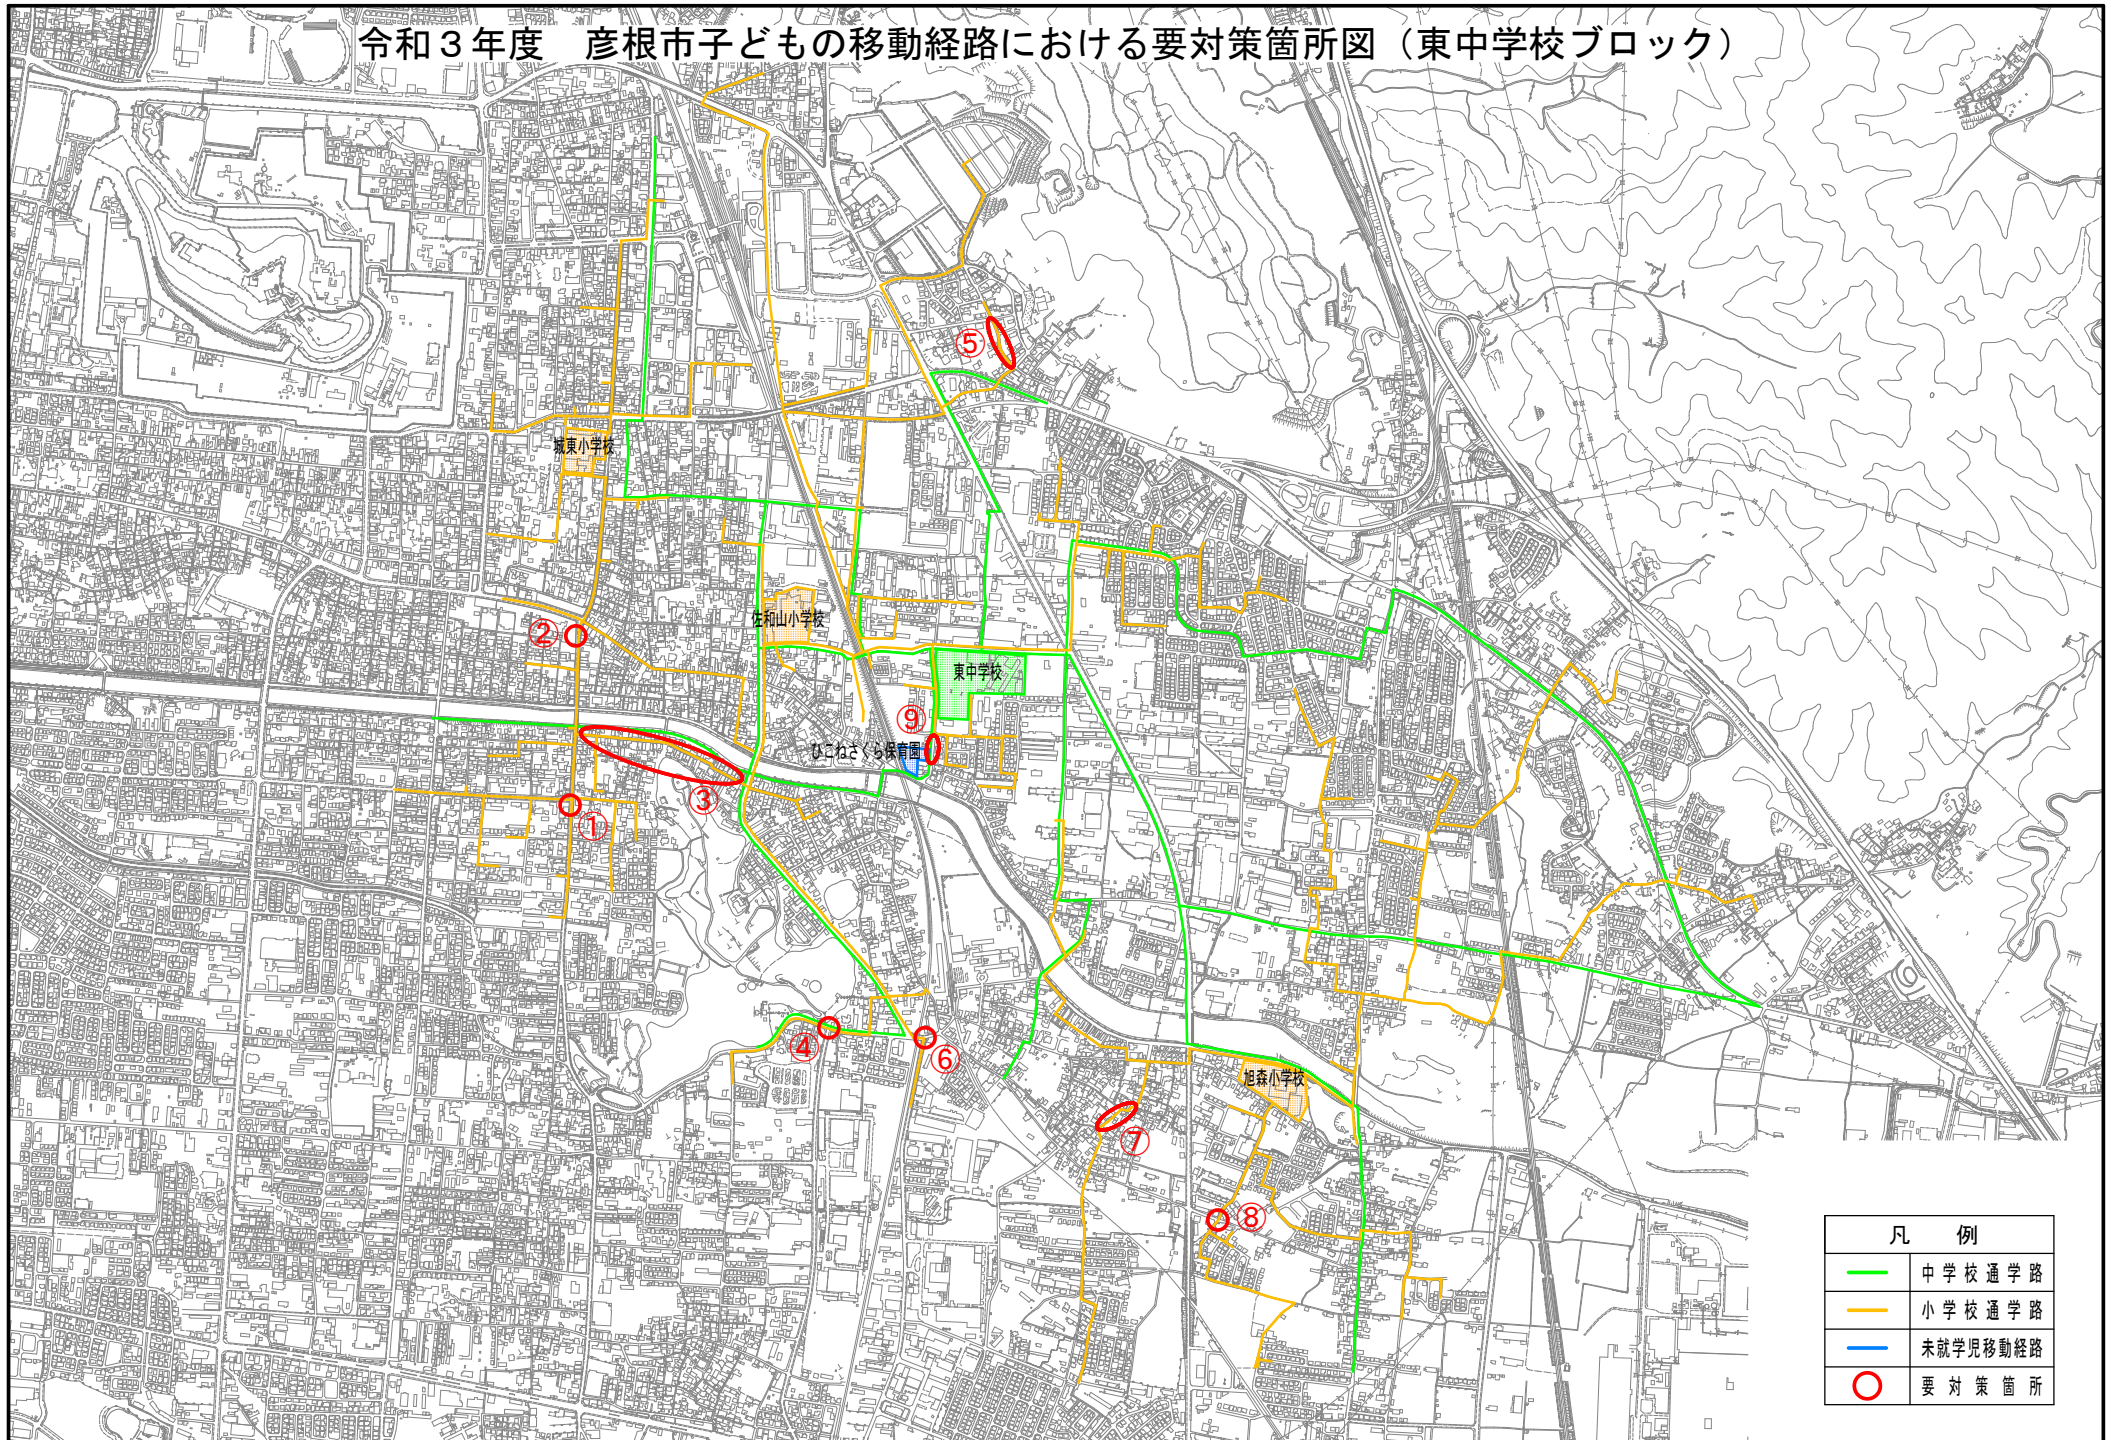
| No. | | 箇所名・住所 | 移動経路の状況・危険の内容 | 対策内容 | 事業主体 | 進捗状況 |
|---|---|---|---|---|---|---|
| ① | 小学校通学路 | 後三条町<br>神郷彦根線<br>橋向町交差点付近 | 溝に蓋がなく、落ちてしまう危険がある。 | 溝蓋の設置 | 滋賀県 | 済 |
| ③ | 小学校通学路 | 新町<br>橋向東沼波線 | 朝、抜け道として通る車が多い。スピードを出して通る車が多く、危険。 | グリーンベルトの設置（北側） | 滋賀県 | 済 |
| ④ | 小学校通学路 | 山之脇町<br>彦根駅平田線<br>岡町山之脇線と彦根駅平田線が交差する丁字路 | 自動車の往来が多い。横断歩道が設置されているが、横断時の安全確保が心配である。 | 横断歩道のグリーン化 | 彦根市 | 済 |
| ⑤ | 小学校通学路 | 里根町<br>里根町猿ヶ瀬・里根線<br>理容トム～東山児童館間 | グリーンベルトが途切れている箇所がある。 | グリーンベルトの設置 | 彦根市 | 済 |
| ⑧ | 小学校通学路 | 東沼波町<br>東沼波大堀線<br>東沼波五反畑1号線と交差するミルズ英会話教室前交差点 | 国道8号線へ通じる交差点であり、交通量が多く、児童の横断に気付かない車がある。 | 横断歩道のグリーン化<br>路側帯グリーンベルト化 | 彦根市 | 済 |

| No. | | 箇所名・住所 | 移動経路の状況・危険の内容 | 対策内容 | 事業主体 | 進捗状況 |
|---|---|---|---|---|---|---|
| ⑨ | 未就学児移動経路 | 芹川町<br>芹川町塚町・矢立線 | 坂道で緩やかなカーブになっていて、車が突然現れる状態であり、危険である。<br>横断歩道、スクールゾーン表示、園児横断標識のいずれかの対応を希望するもの。 | たまり部分を確保し、横断歩道の設置を検討 | 警察<br>彦根市 | 済 |
