# 第5章 整備基本計画

# 1. 地区区分計画

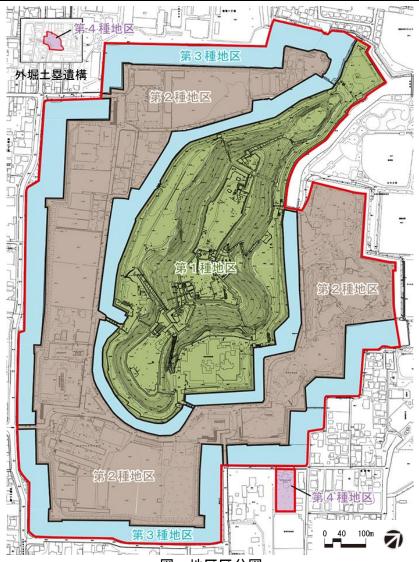
図:地区区分図

# 表:地区区分(各地区を示す図表の色は対応している。)

第1種地区	本丸から内堀を除いた彦根山の範囲であり、史跡公園として市が管理・運営している地区。
第2種地区	二の郭から中堀を除いた範囲であり、史跡公園として市が管理・運営している範囲・ 裁判所等の国の機関・市立中学校・県立高等学校・県道・市道・個人住宅など様々 な土地利用が行われている地区。
第3種地区	本丸の内堀と二の郭の中堀の範囲(護岸石垣を含む)であり、準用河川として市が 所有・管理している地区。
第4種地区	江戸時代には武家屋敷や町人の住居、寺院などが配置されていた三の郭の範囲の 内、所有者が独自に公開活用を行っている埋木舎と、市が管理している外堀土塁遺 構の地区。

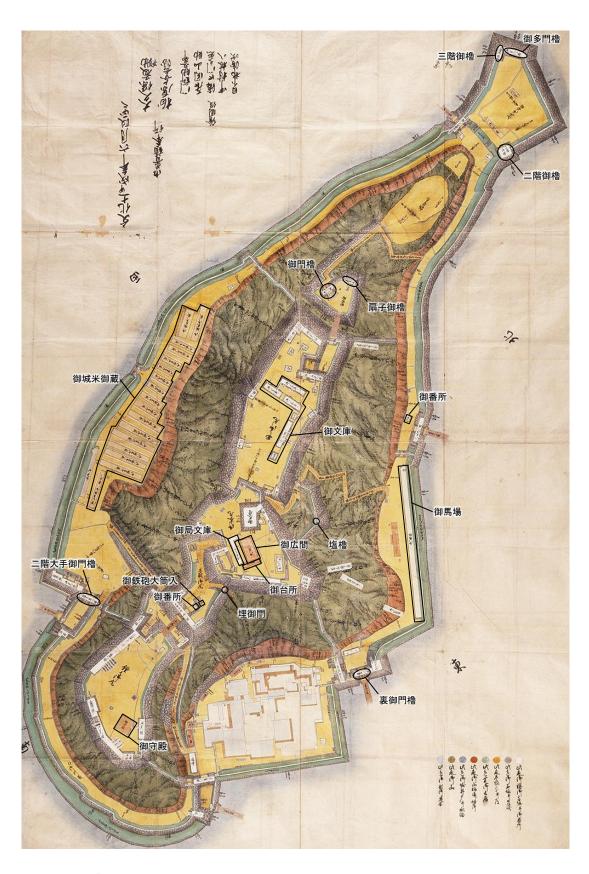
図:「御城内御絵図」文化 11 年 (1814) (第1種地区の範囲にあたる)

# 表:「御城内御絵図」(文化 11 年 (1814)) および「彦根御城下惣絵図」(天保 7 年 (1836)) 記載の滅失した主な建造物

- ・指定地の全ての石垣については、整備に先立ち、詳細な状態を把握するため、3次元測量に よる現況のオルソ画像を取得する。
- ・第1種地区の売店等の施設移転の後に、地下遺構の確認のための発掘調査を行う。
- ・第2種地区の公共施設や個人住宅等の施設移転および公有地化の後に、地下遺構の確認の ための発掘調査を行う。
- ・発掘調査では、次々頁の表に示したような絵図記載の滅失した主な建造物に関わる地下遺 構が発見される可能性があるため、悪影響を与えないよう留意しておく。

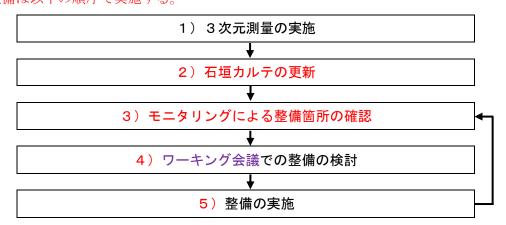
石垣は、郭や堀を形成する重要な要素であるが、過去の総合調査においても崩れ・孕み・隙間・ 突出等の毀損状況が確認されており、現在も同様の状況が確認できる箇所がある。過去の総合調 査によって、石垣保存整備の基礎資料となる石垣カルテが作成されているが、詳細な測量・計測 等は未実施である。

整備は以下の順序で実施する。

### 1) 3次元測量の実施

・指定地の全ての石垣について、詳細な状態を把握するため、3次元測量による現況のオルソ画像を取得する。
