# **金亀公園再整備基本計画**

**平成 29 年 5 月  
彦根市**

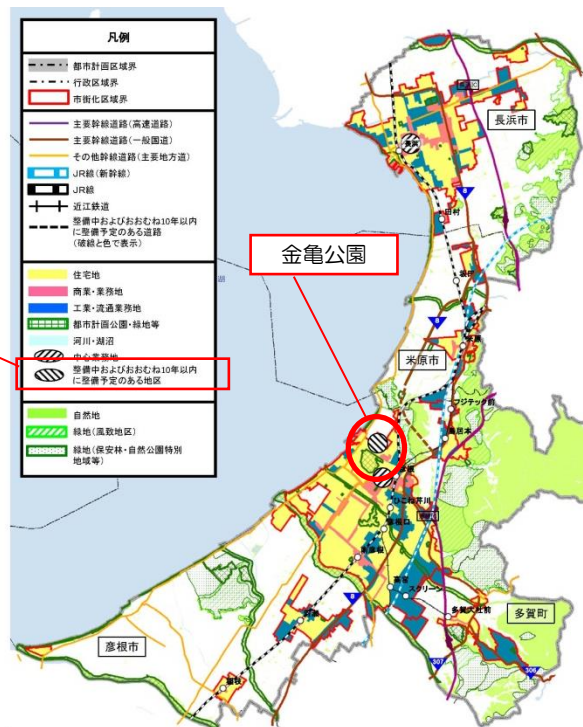
図 彦根長浜都市計画区域の整備、開発及び保全の方針附図

中心業務地  
※金亀公園周辺は概ね10年以内に都市計画公園・緑地に関する事業を実施する区域とされています。

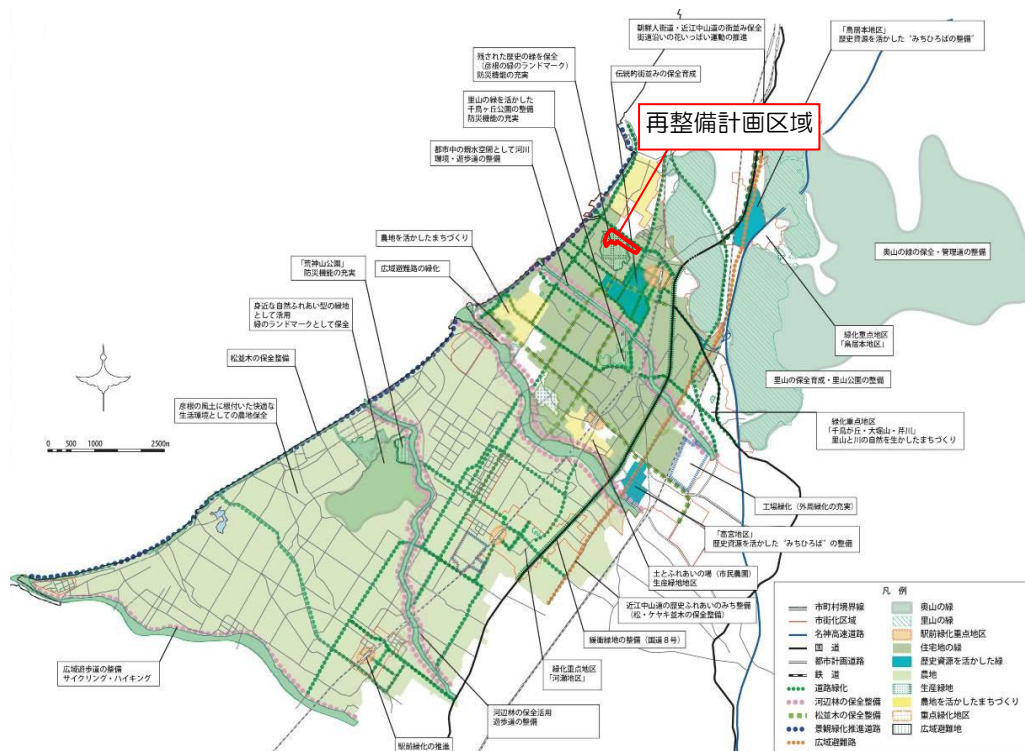
図 緑の将来像

金亀公園は残された歴史の緑を保全する地域として、また彦根の緑のランドマークとしての位置づけがあるとともに、防災機能の充実を図る地域としての位置づけがあります。

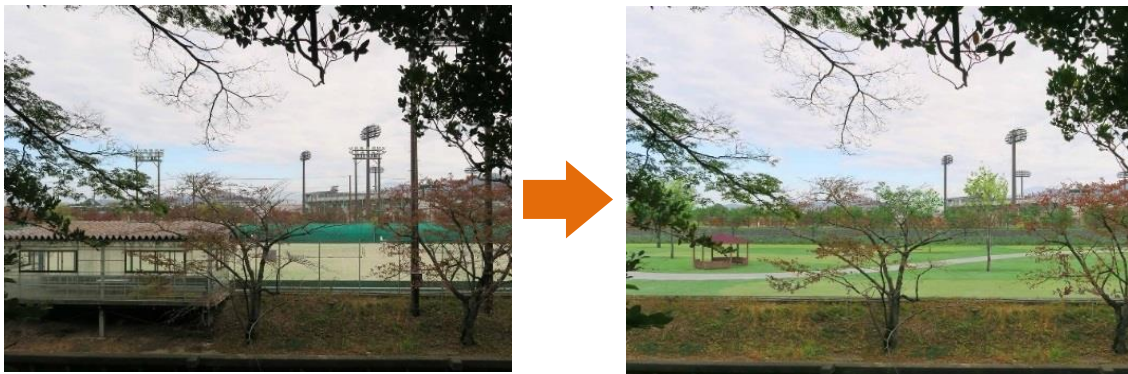
玄宮楽々園から再整備区域の将来イメージ

- 公園内には、潤いを与え、周囲の景観にも馴染みやすい緑を多く配置させます。
- 施設配置についても、彦根城や玄宮楽々園からの眺望、外周部からの公園や彦根城の見え方など、様々な視点場からの見え方を検討し、景観を考慮して配置していきます。
- 現状施設においても利用度の高いナイター設備については、できるだけ高さを低く抑え、景観に配慮した形状および色彩として配置を検討します。

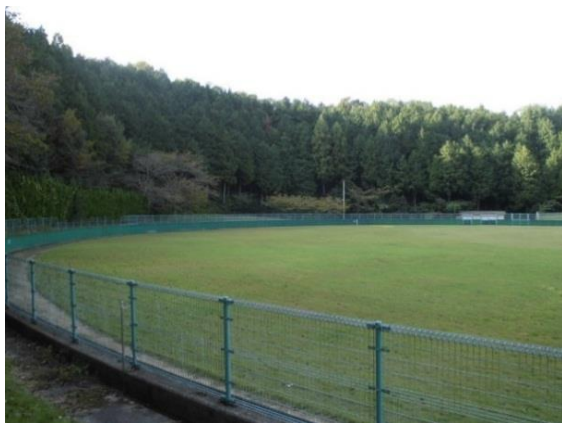
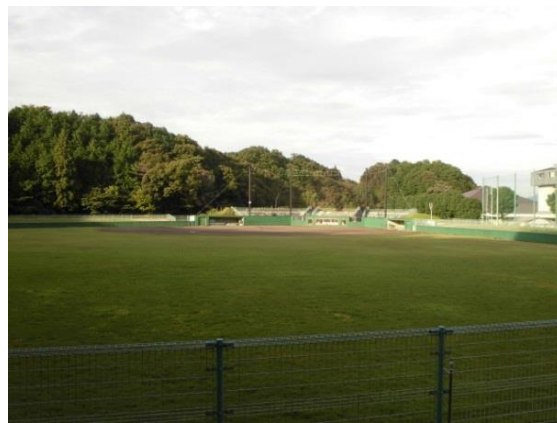
荒神山公園野球場には現在、照明施設が整備されていませんが、金亀公園の野球場の利用は、夜間の時間帯が多いことから、照明施設を整備し、夜間の利用ができるように配慮します。

規模：両翼 91.5m 中堅116.0m

設備：電光スコアボード ダッグアウト 本部席 ベンチ席400席 芝生席2000席

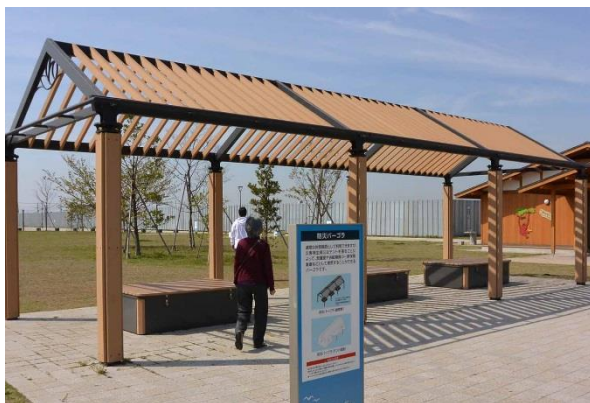
写真 多機能施設イメージ  
(防災パーゴラ)

また、地震等の災害時においては、避難場所としての利用を見据えた防災面での機能も併せ持つ、多機能施設の整備を検討します。

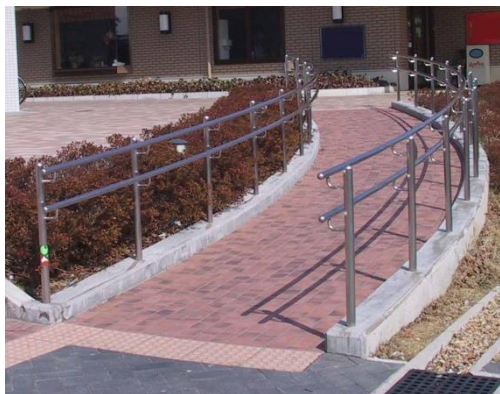
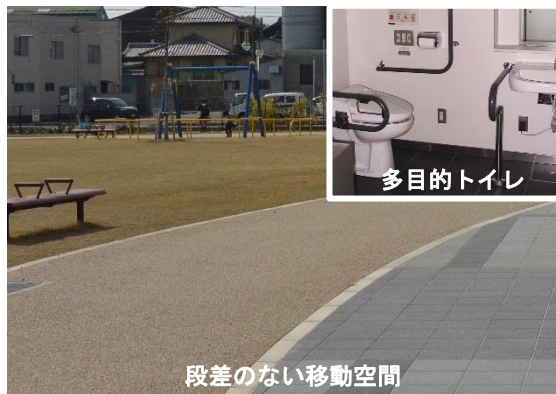
写真 ユニバーサルデザインイメージ

「高齢者、障害者等の移動等の円滑化の促進に関する法律(通称:バリアフリー新法)」や「だれもが住みたくなる福祉滋賀のまちづくり条例」に基づいて、高齢者や障がいのある人等に配慮した点字ブロックや階段、スロープ、駐車場、授乳所など、安全かつ快適な環境の確保を図ります。また、トイレは各棟に多目的トイレブースを設け、障害者から高齢者、子ども連れでも利用しやすいよう、配慮します。
