金亀公園再整備 基本計画
(素案)

平成 29 年●月
彦根市

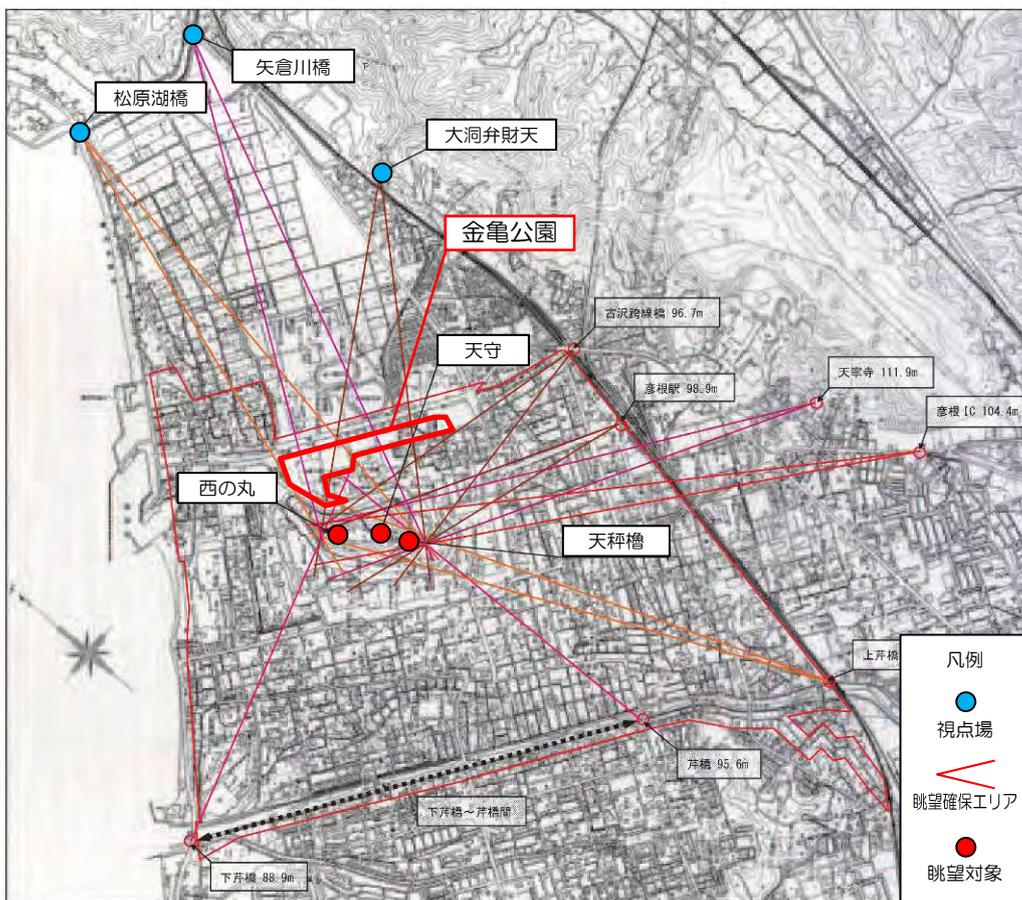
図 城下町景観形成地域の眺望景観図

金亀公園は、城下町景観形成地域における「内町地区」に位置しています。この地区では下図に示す3カ所の視点場から彦根城（彦根山および天守）の眺望を阻害しないよう建築物の位置および高さとしてされています。

① 西の丸（128.0m） ②天守（138.8m） ③天秤櫓（114.2m）

①大洞弁財天（124.0m） ②矢倉川橋（90.0m） ③松原湖橋（89.7m）

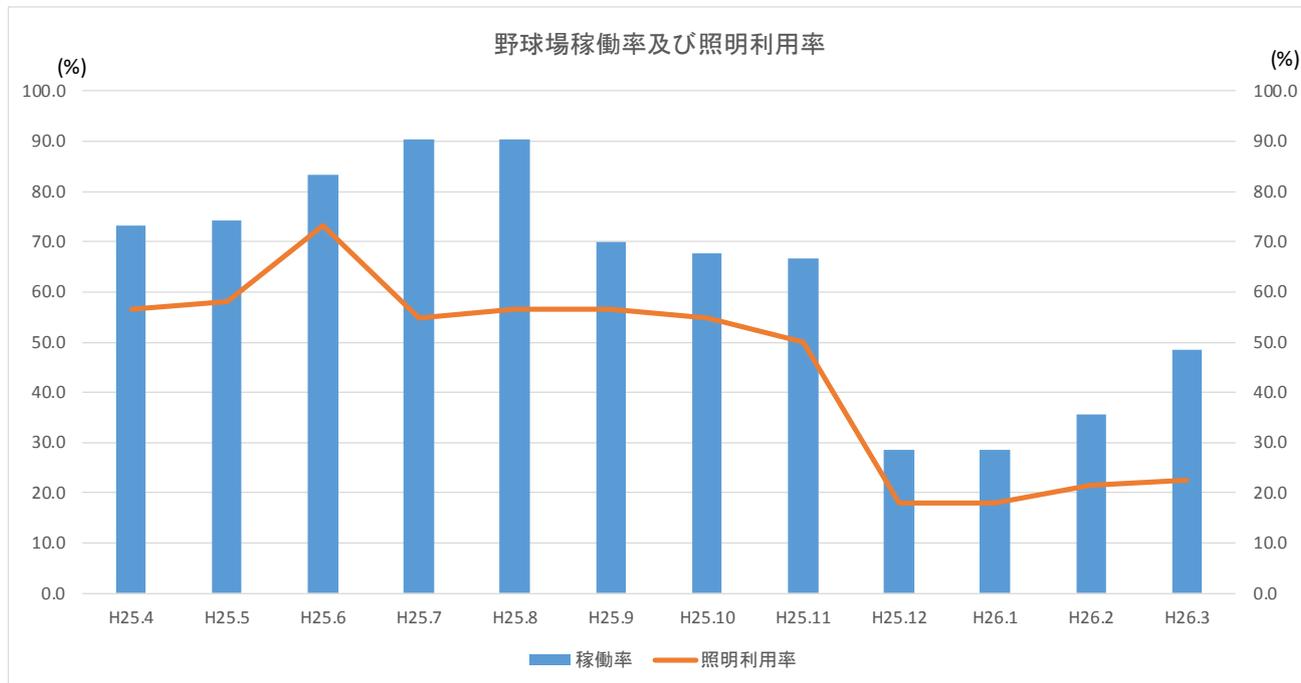
② 平成 25 年度稼働率および照明利用率

- ・稼働率が最も高いのは、「7月および8月」で90%を超えています。
- ・稼働率が最も低いのは、「12月および1月」で約30%です。
- ・照明利用率がもっとも高いのは、6月で70%を超えています。
- ・冬期「12月から3月」は、照明利用率が低く、20%前後です。

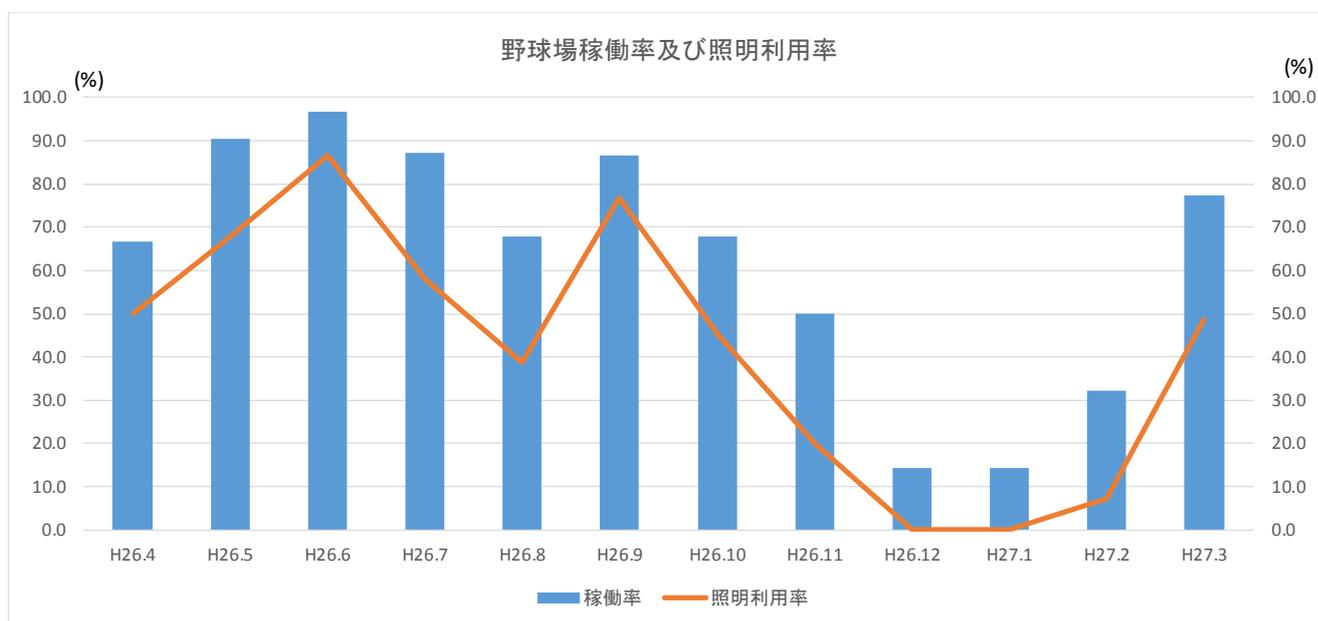
④ 平成 26 年度稼働率および照明利用率

- ・稼働率が最も高いのは「5月および6月」で、90%を超えており、次いで「7月および9月」も比較的高く、85%を超えています。
- ・冬期の「12月および1月」は稼働率が最も低く、約14%です。
- ・照明利用率が高いのは、6月で80%を超えています。
- ・冬期「12月および1月」は照明利用率が低く、0%であり、次いで2月の照明利用率が低く、7.1%です。

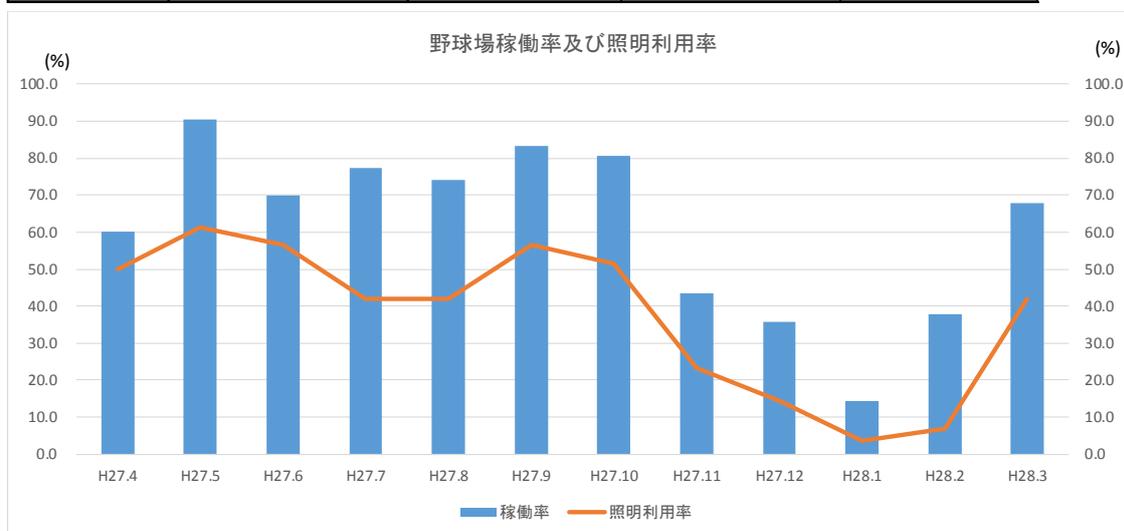
⑥ 平成 27 年度稼働率および照明利用率

- ・稼働率が最も高いのは「5月」で、90%を超えており、次いで「9月および10月」も比較的高く、80%を超えています。
- ・照明利用率が高いのは、「5月」で60%を超えています。
- ・冬期「1月および2月」は照明利用率が低く、10%未満です。

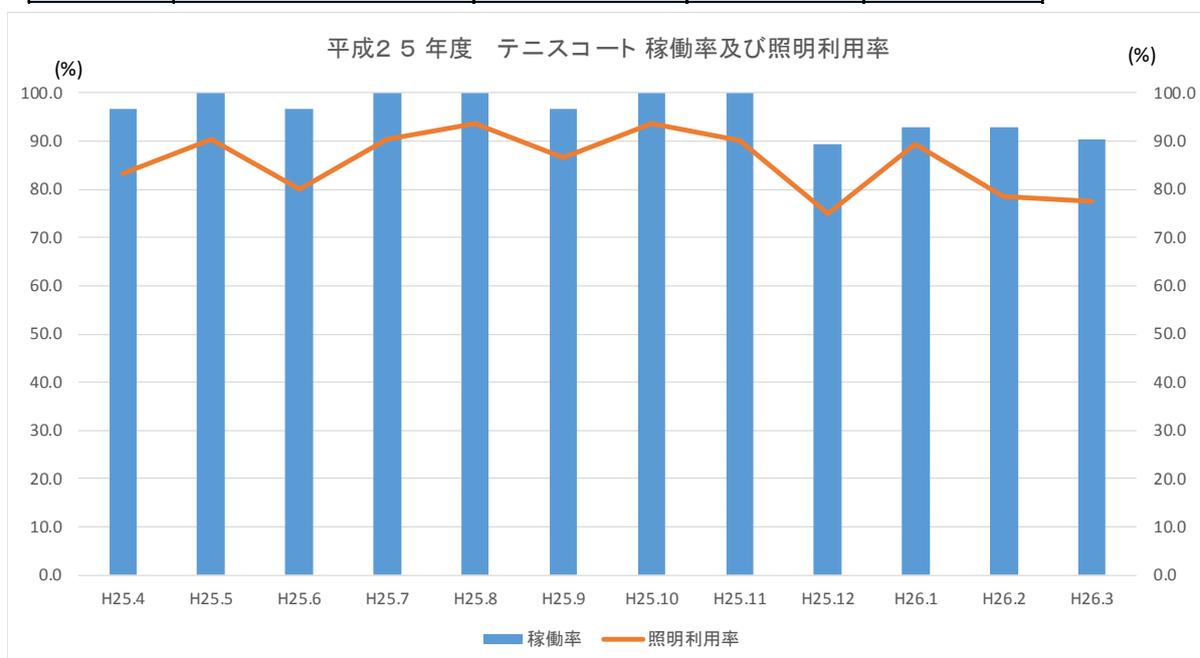
② 平成 25 年度稼働率および照明利用率

- ・稼働率は年間を通して高く、「12月」を除いて90%以上稼働しており、なかでも、「5月、7月、8月、10月、11月」は稼働率100%です。
- ・照明利用率は年間を通して高く、「12月、2月および3月」を除いて80%を超えており、なかでも、「8月、10月」の照明稼働率が高く、93.5%です。
- ・「12月」の照明稼働率は最も低く、75%です。

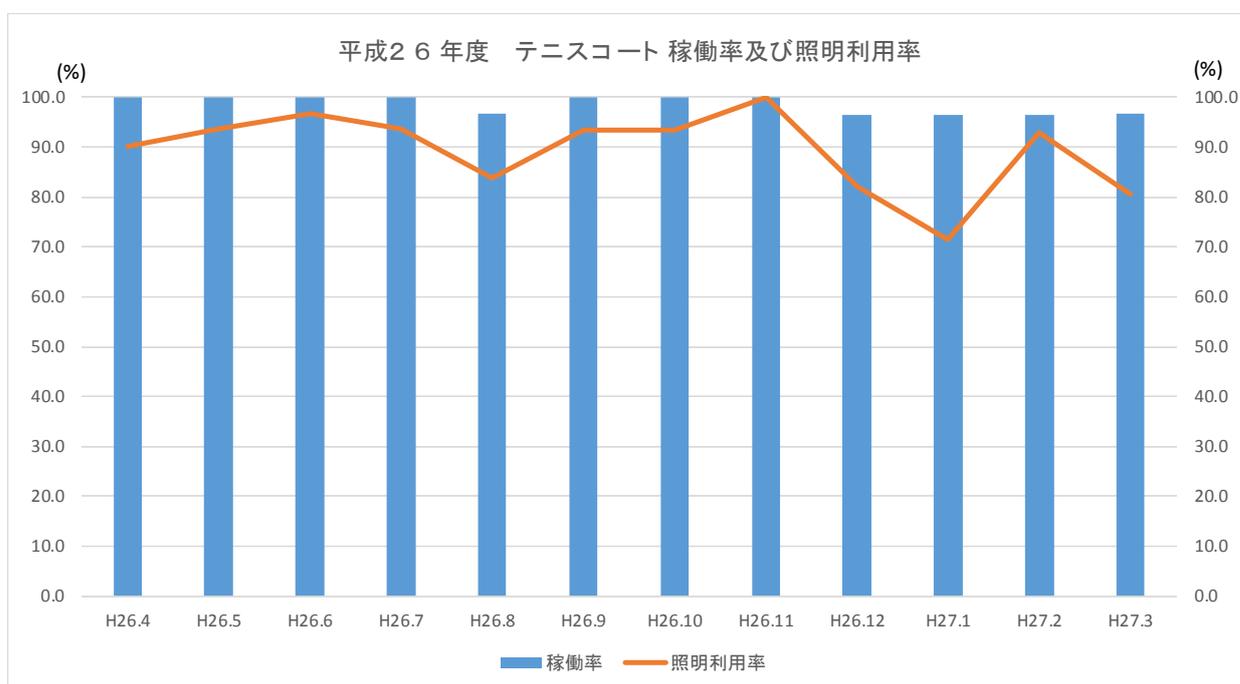
④ 平成 26 年度稼働率および照明利用率

- ・稼働率は年間を通して高く、いずれの月も 90%以上であり、なかでも、「4 月、5 月、6 月、7 月、9 月、10 月、11 月」は稼働率 100%です。
- ・照明利用率も年間を通して高く、いずれの月も 80%を超えており、なかでも、「11 月」の照明稼働率をもっとも高く 100%です。
- ・「1 月」の照明稼働率は最も低く、約 71%です。

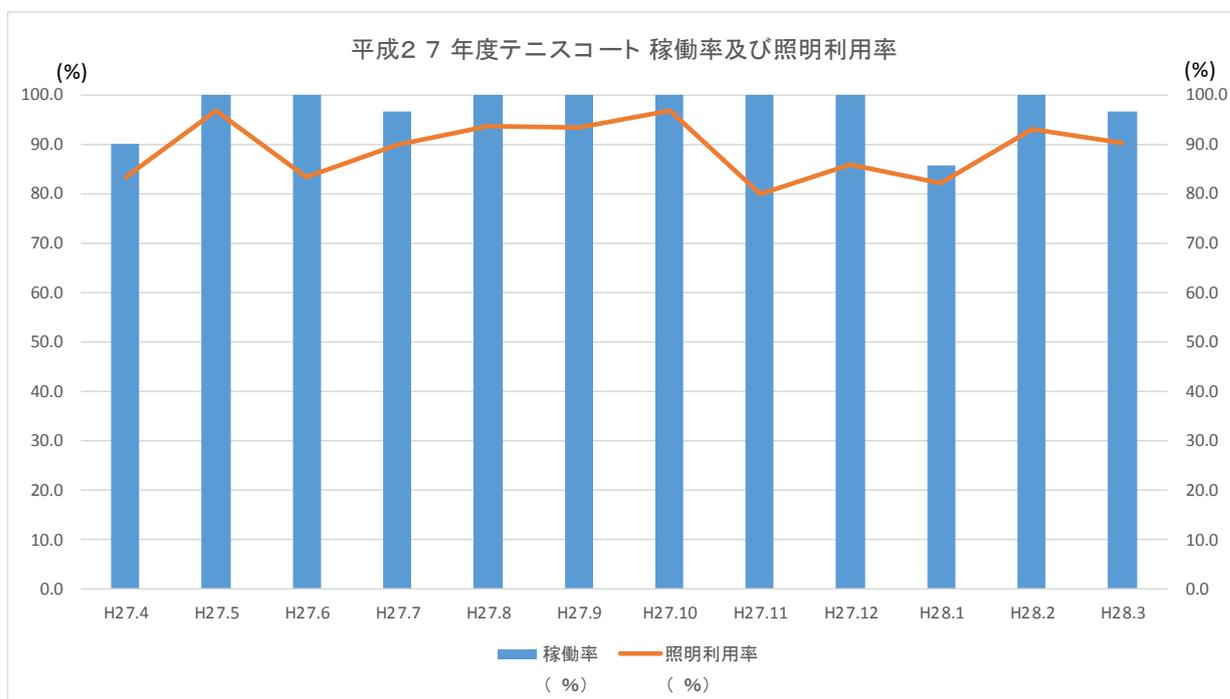
⑥ 平成 27 年度稼働率および照明利用率

- ・稼働率は年間を通して高く、「1月」を除いて90%以上稼働しており、なかでも、「5月、6月、8月、9月、10月、11月、12月、2月」は稼働率100%です。
- ・照明利用率が高いのは、「5月および10月」で、約97%です。
- ・冬期「11月」は照明利用率が最も低く、80%です。

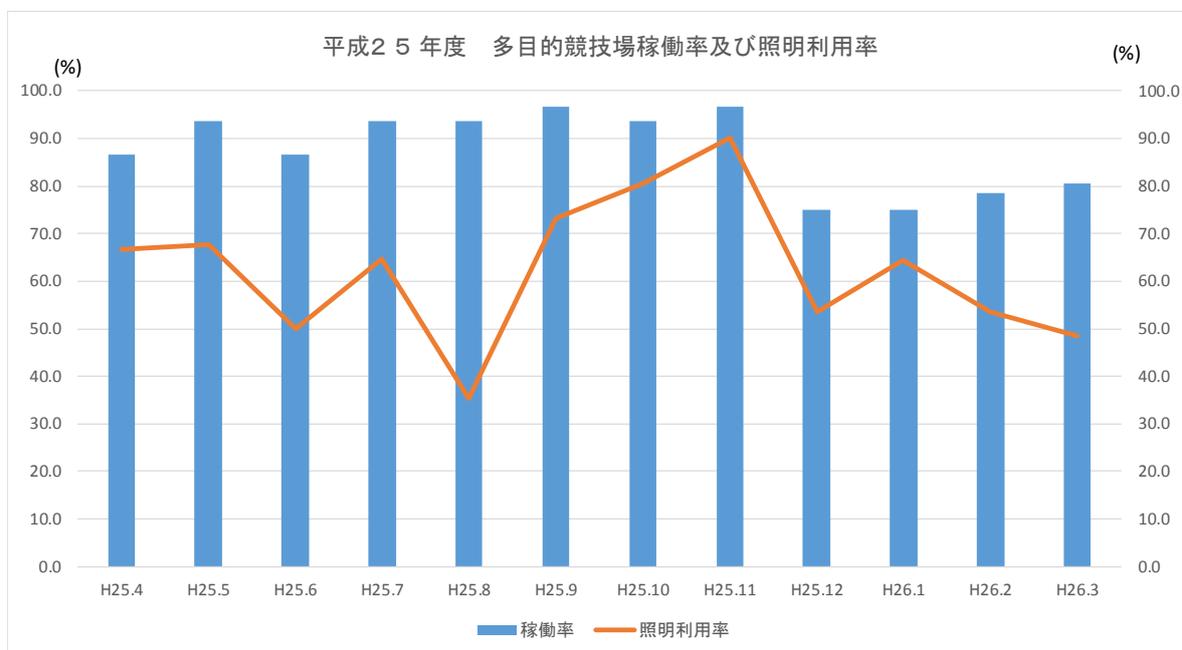
② 平成 25 年度稼働率および照明利用率

- ・稼働率が最も高いのは「9月および11月」で、約97%です。
- ・年間を通してみても稼働率は高く、多くの月で85%以上稼働しています。
- ・冬期「12月から3月」においては稼働率が下がり、75%~80%程度です。
- ・照明利用率が高いのは、「11月」で、90%です。
- ・照明利用率が最も低いのは「8月」で、約36%です。

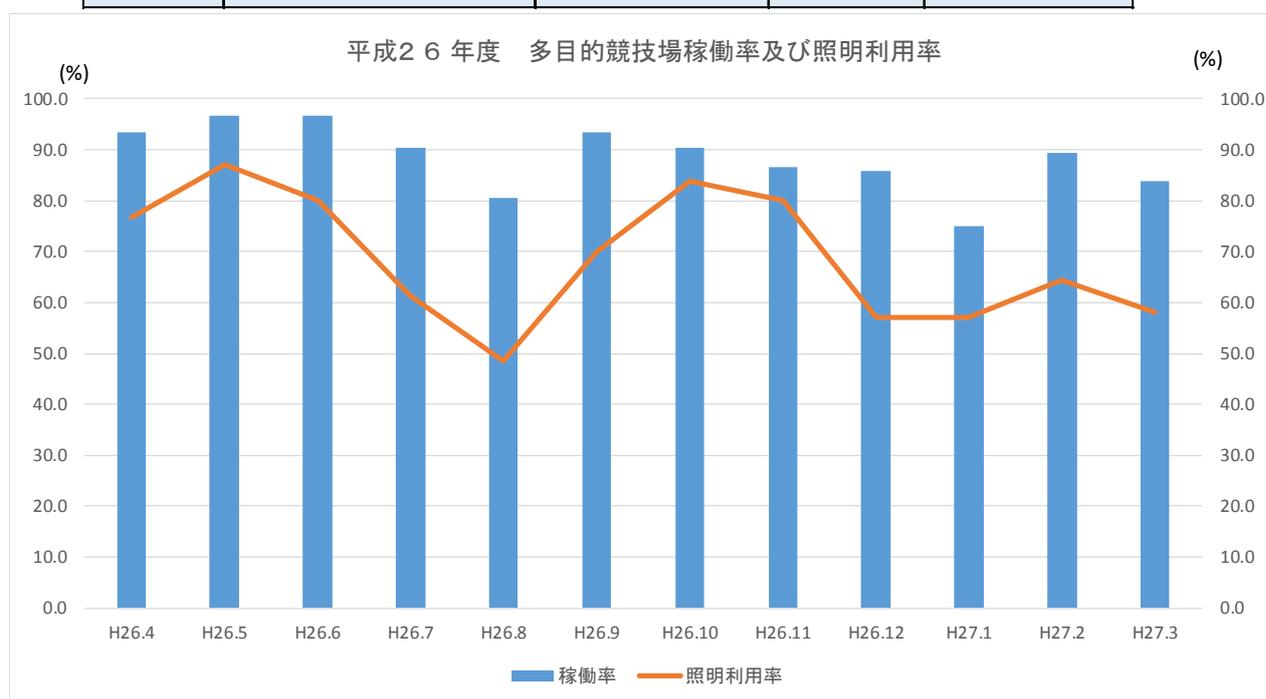
④ 平成 26 年度稼働率および照明利用率

- ・稼働率が高いのは「5月および6月」で、約97%です。
- ・年間を通して稼働率は高く、多くの月で85%以上稼働しています。
- ・夏期「8月」においても稼働率が下がり、約81%です。
- ・冬期「1月」においては稼働率が下がり、75%です。
- ・照明利用率が高いのは、「5月」で、約87%です。
- ・照明利用率が最も低いのは「8月」で、約49%です。

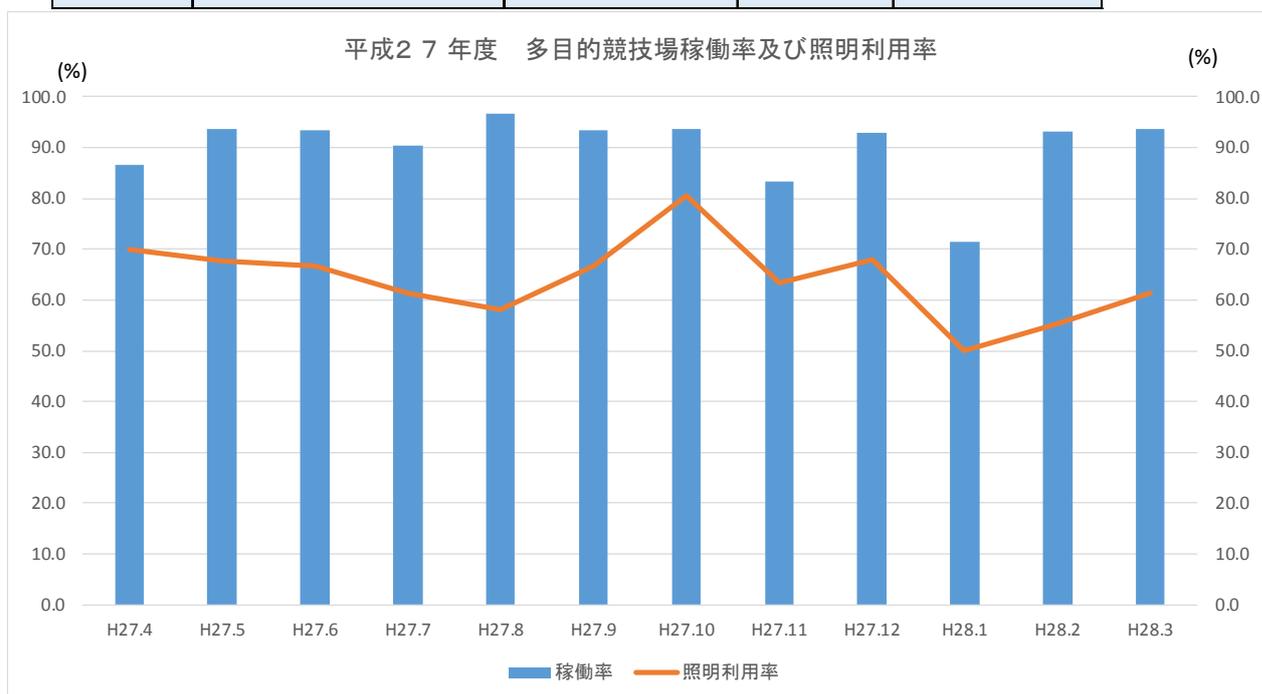
⑥ 平成 27 年度稼働率および照明利用率

- ・稼働率が高いのは「8月」で、約97%です。
- ・年間を通して稼働率は高く、多くの月で90%以上稼働しています。
- ・秋期「11月」においても稼働率が下がり、約83%です。
- ・冬期「1月」においては稼働率が下がり、約71%です。
- ・照明利用率が高いのは、「10月」で、約81%です。
- ・照明利用率が最も低いのは「1月」で、約50%です。

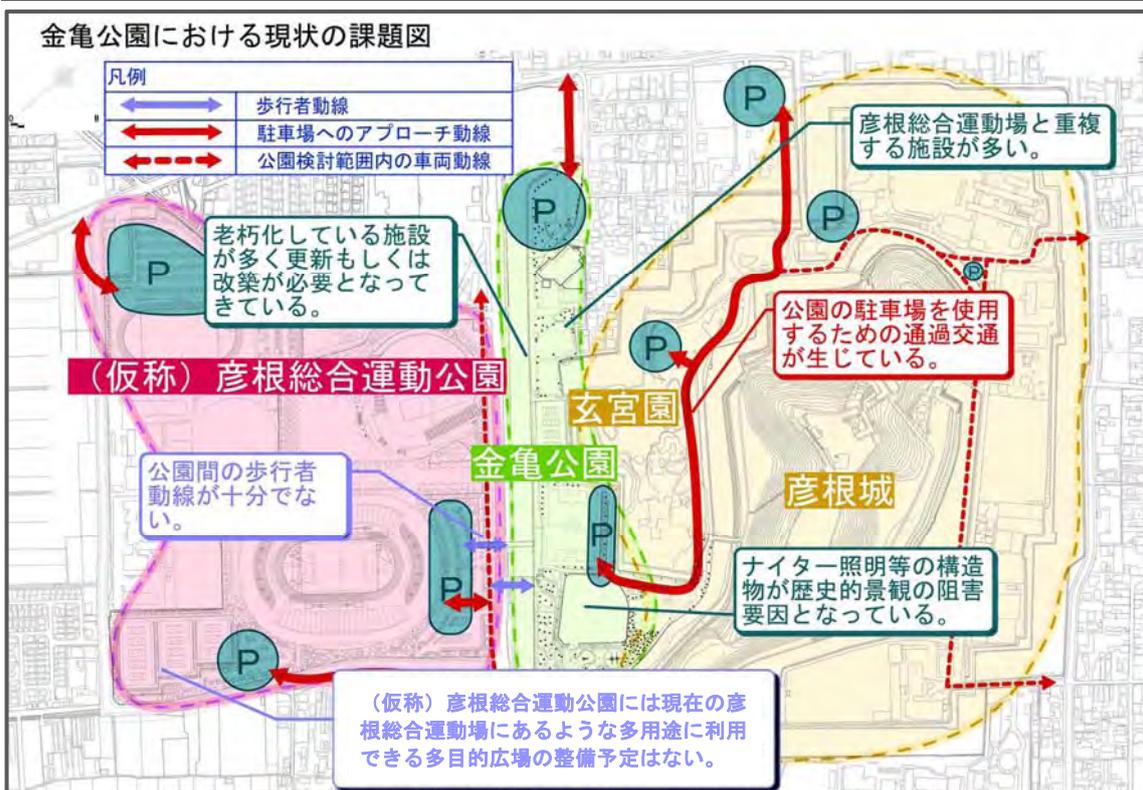
図 金亀公園における現状の課題図

- ・各施設共に利用率が高いものの、設置から時間が経過し、老朽化が進むとともに、劣化により機能性や安全面が低下してきています。遊具等更新された施設もありますが、運動系施設を中心に更新もしくは改築が必要となってきました。
- ・現状の施設は、運動系の施設を中心に彦根総合運動場と重複する施設が多くあります。
- ・滋賀県が（仮称）彦根総合運動公園に整備する施設等の機能との整合と役割分担を図りながら、市民のレクリエーションの場としての機能を強化するため、市民が気軽に使用できる広場やグラウンド等の施設整備が求められています。

- ・再整備区域は、彦根城に隣接しており、景観に配慮すべき位置にあります。アンケートの結果からみても、彦根城を眺望できる景観に対する関心は高いことがうかがえます。この彦根城を中心とした良好な歴史的景観に対し、野球場の照明施設が周辺の景観を阻害しているとの意見もあることから、高さのある構造物など、周辺景観との調和を考慮した公園の整備が求められます。

- ・再整備区域にある駐車場への出入りに、彦根城内を車両が通過しており、彦根城内を散策する歩行者との輻輳が生じています。また、アンケートにおいて、「駐車場・駐輪場が十分でない」といった意見が上位を占めています。こうしたことから、彦根城内を散策する歩行者の安全確保と公園の利便性の向上を図るため、アプローチ動線と駐車場配置および規模の見直しが必要です。

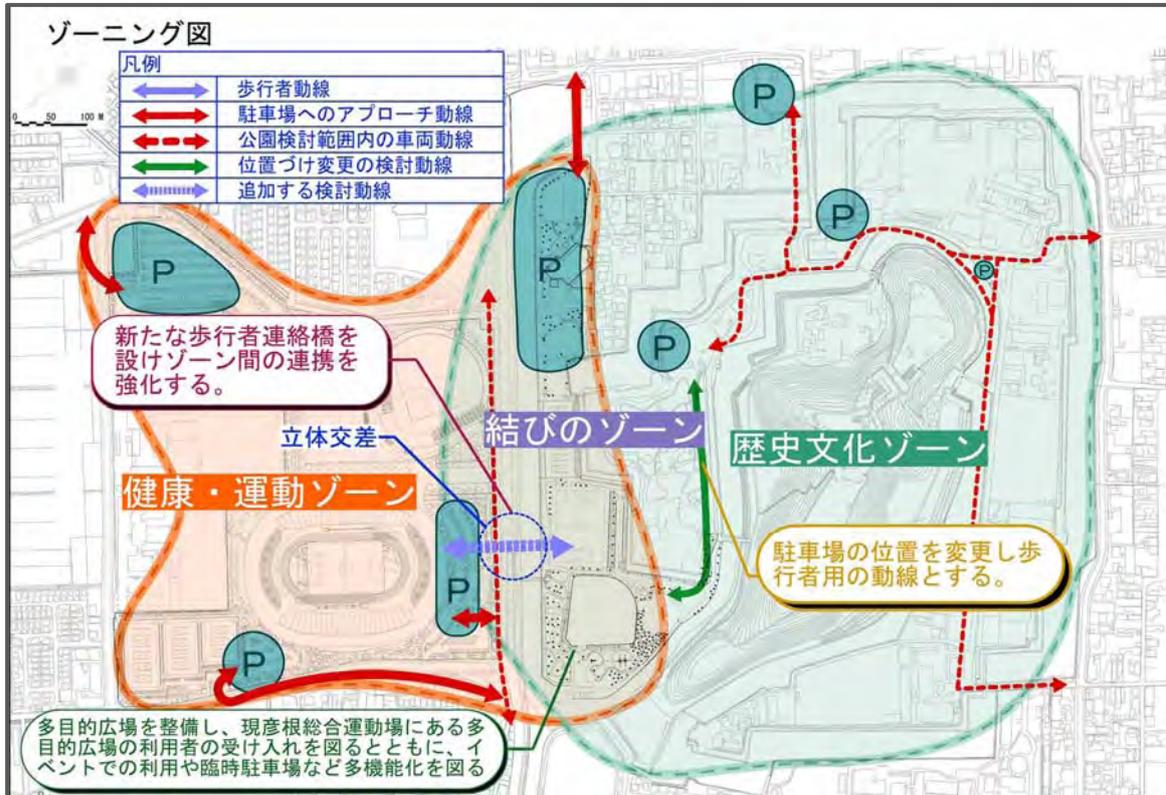
図 公園全体のゾーニングおよびアプローチ動線図

公園再整備の方針に基づき、公園の将来区域におけるゾーニング、アプローチ動線を以下の図に示します。

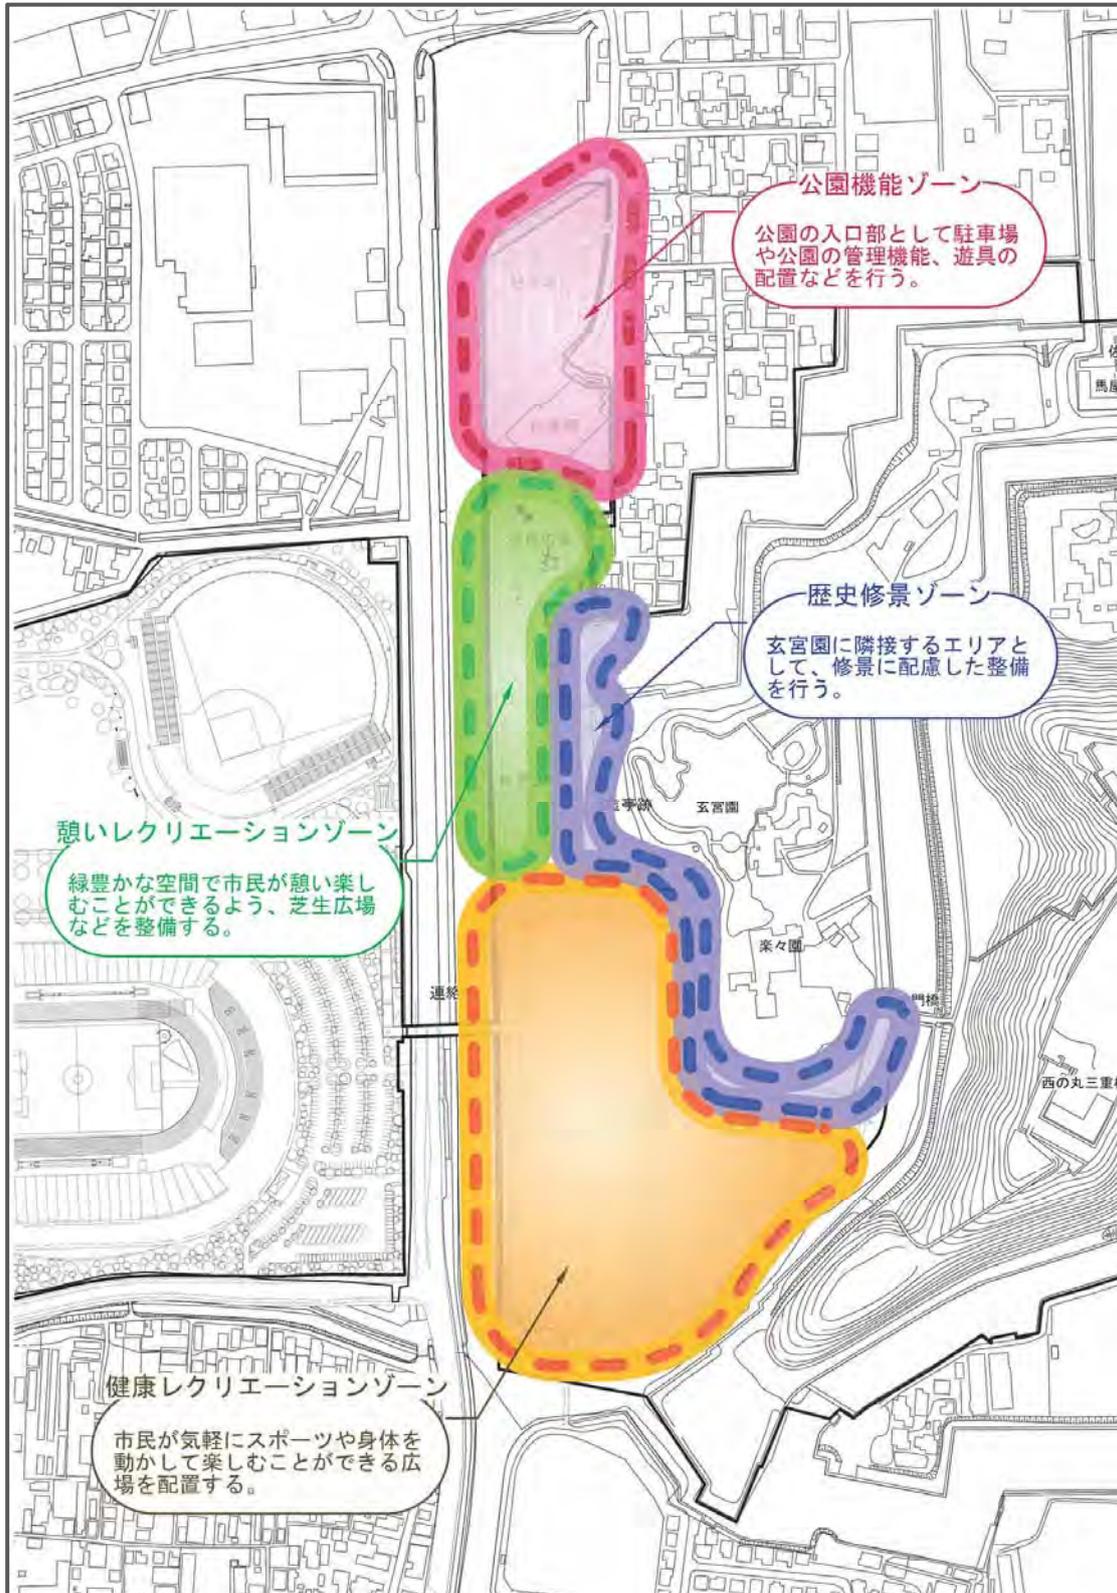
図 再整備区域のゾーニング図

施設配置の検討に基づき、再整備区域のゾーニングを以下に示します。

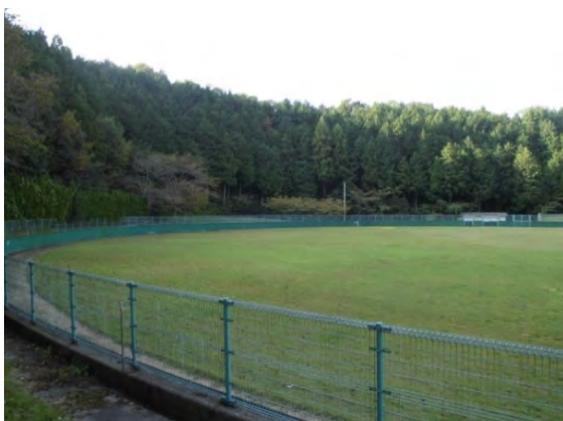
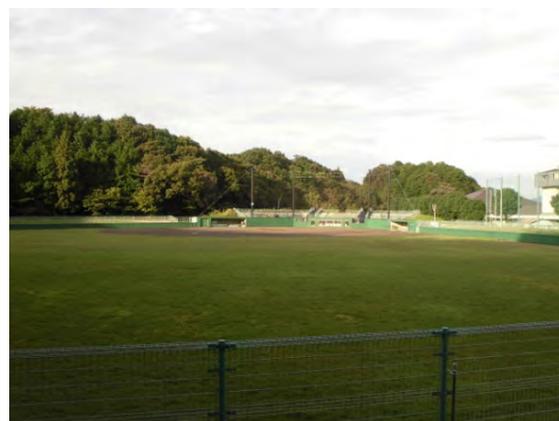
荒神山公園野球場には現在、照明施設が整備されていませんが、金亀公園の野球場の利用は、夜間の時間帯が多いことから、照明施設を整備し、夜間の利用ができるように配慮します。

規模：両翼 91.5m 中堅116.0m

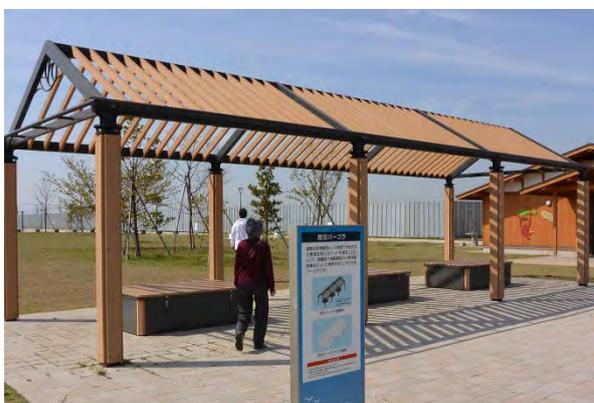
写真 多機能施設イメージ
(防災パーゴラ)

また、地震等の災害時においては、避難場所としての利用を見据えた防災面での機能も併せ持つ、多機能施設の整備を検討します。

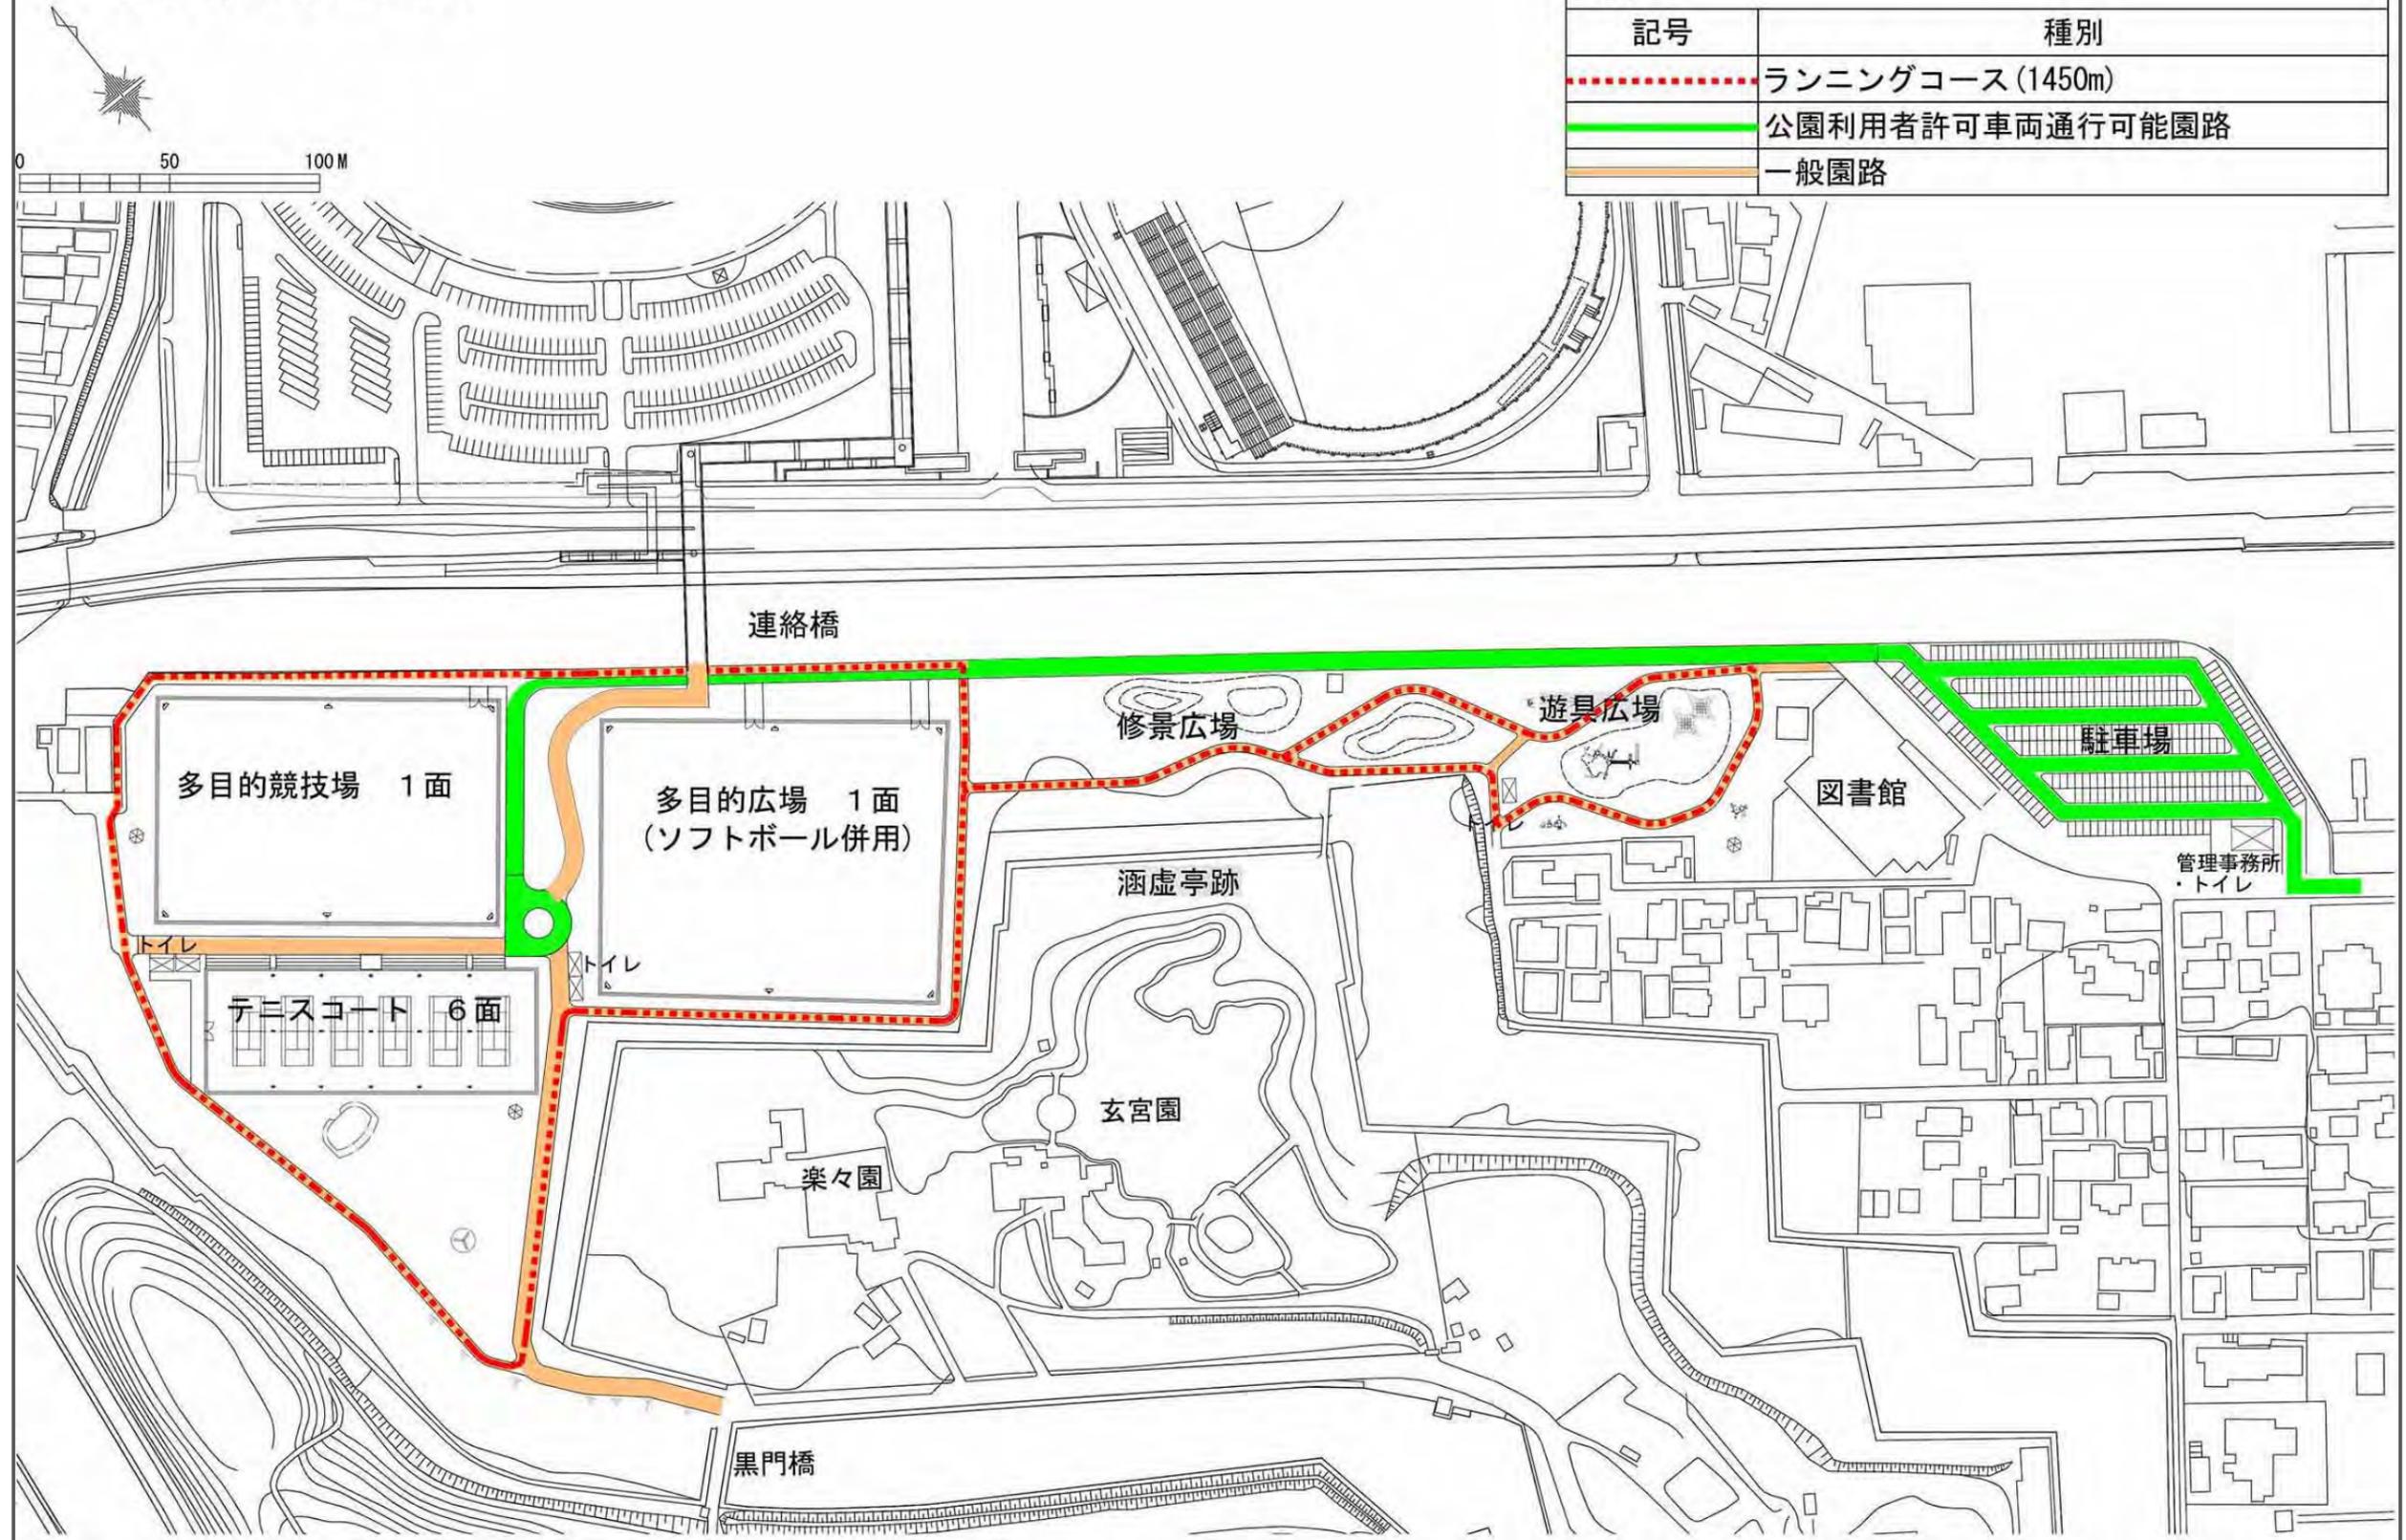
再整備区域内動線図

凡例	
記号	種別
	ランニングコース (1450m)
	公園利用者許可車両通行可能園路
	一般園路
