屋外広告物の設置者(広告主)および管理者の皆様へ

# 屋外広告物の安全管理について

### 危険な屋外広告物の事例

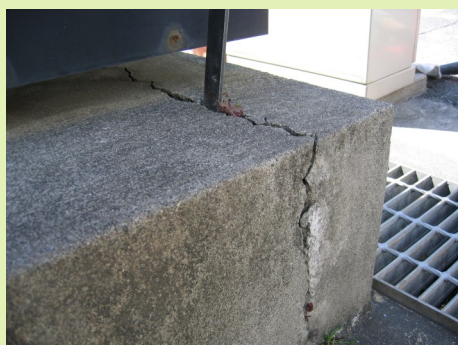
**基礎の老朽化**

基礎のひび割れが見られるなど、基礎の状態にも注意が必要です。

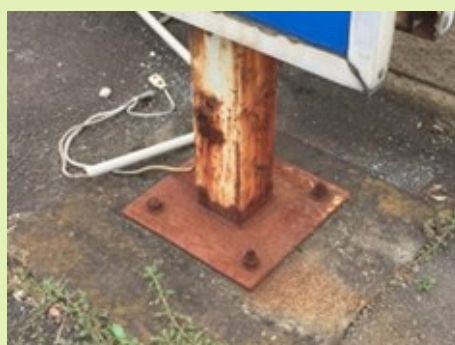
**支柱根元の腐食**

錆の進行により、小さな力で上部構造物が倒壊する危険があります。

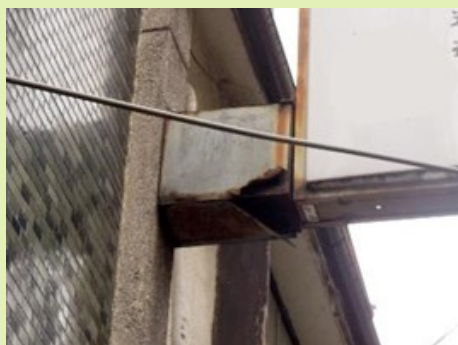
**接合部の腐食**

接合部の腐食が進行し、落下する危険があります。

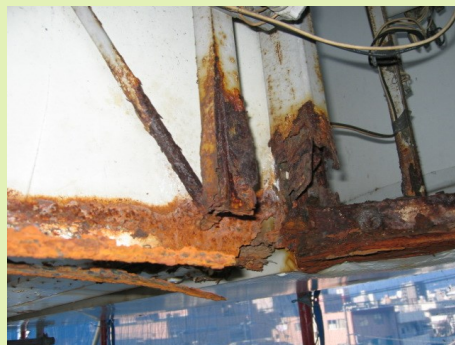
**内部の腐食**

見えない箇所の腐食が特に進行している場合があります。

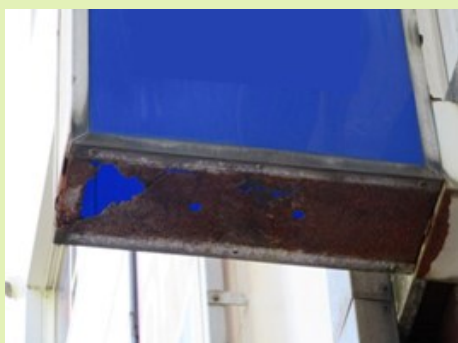
**底部の腐食**

腐食の進行により、小さな部材が下に落下する危険があります。
