## 令和４年度 彦根市子どもの移動経路における要対策箇所一覧（東中学校ブロック）

# 令和4年度 彦根市子どもの移動経路における要対策箇所図（東中学校ブロック）

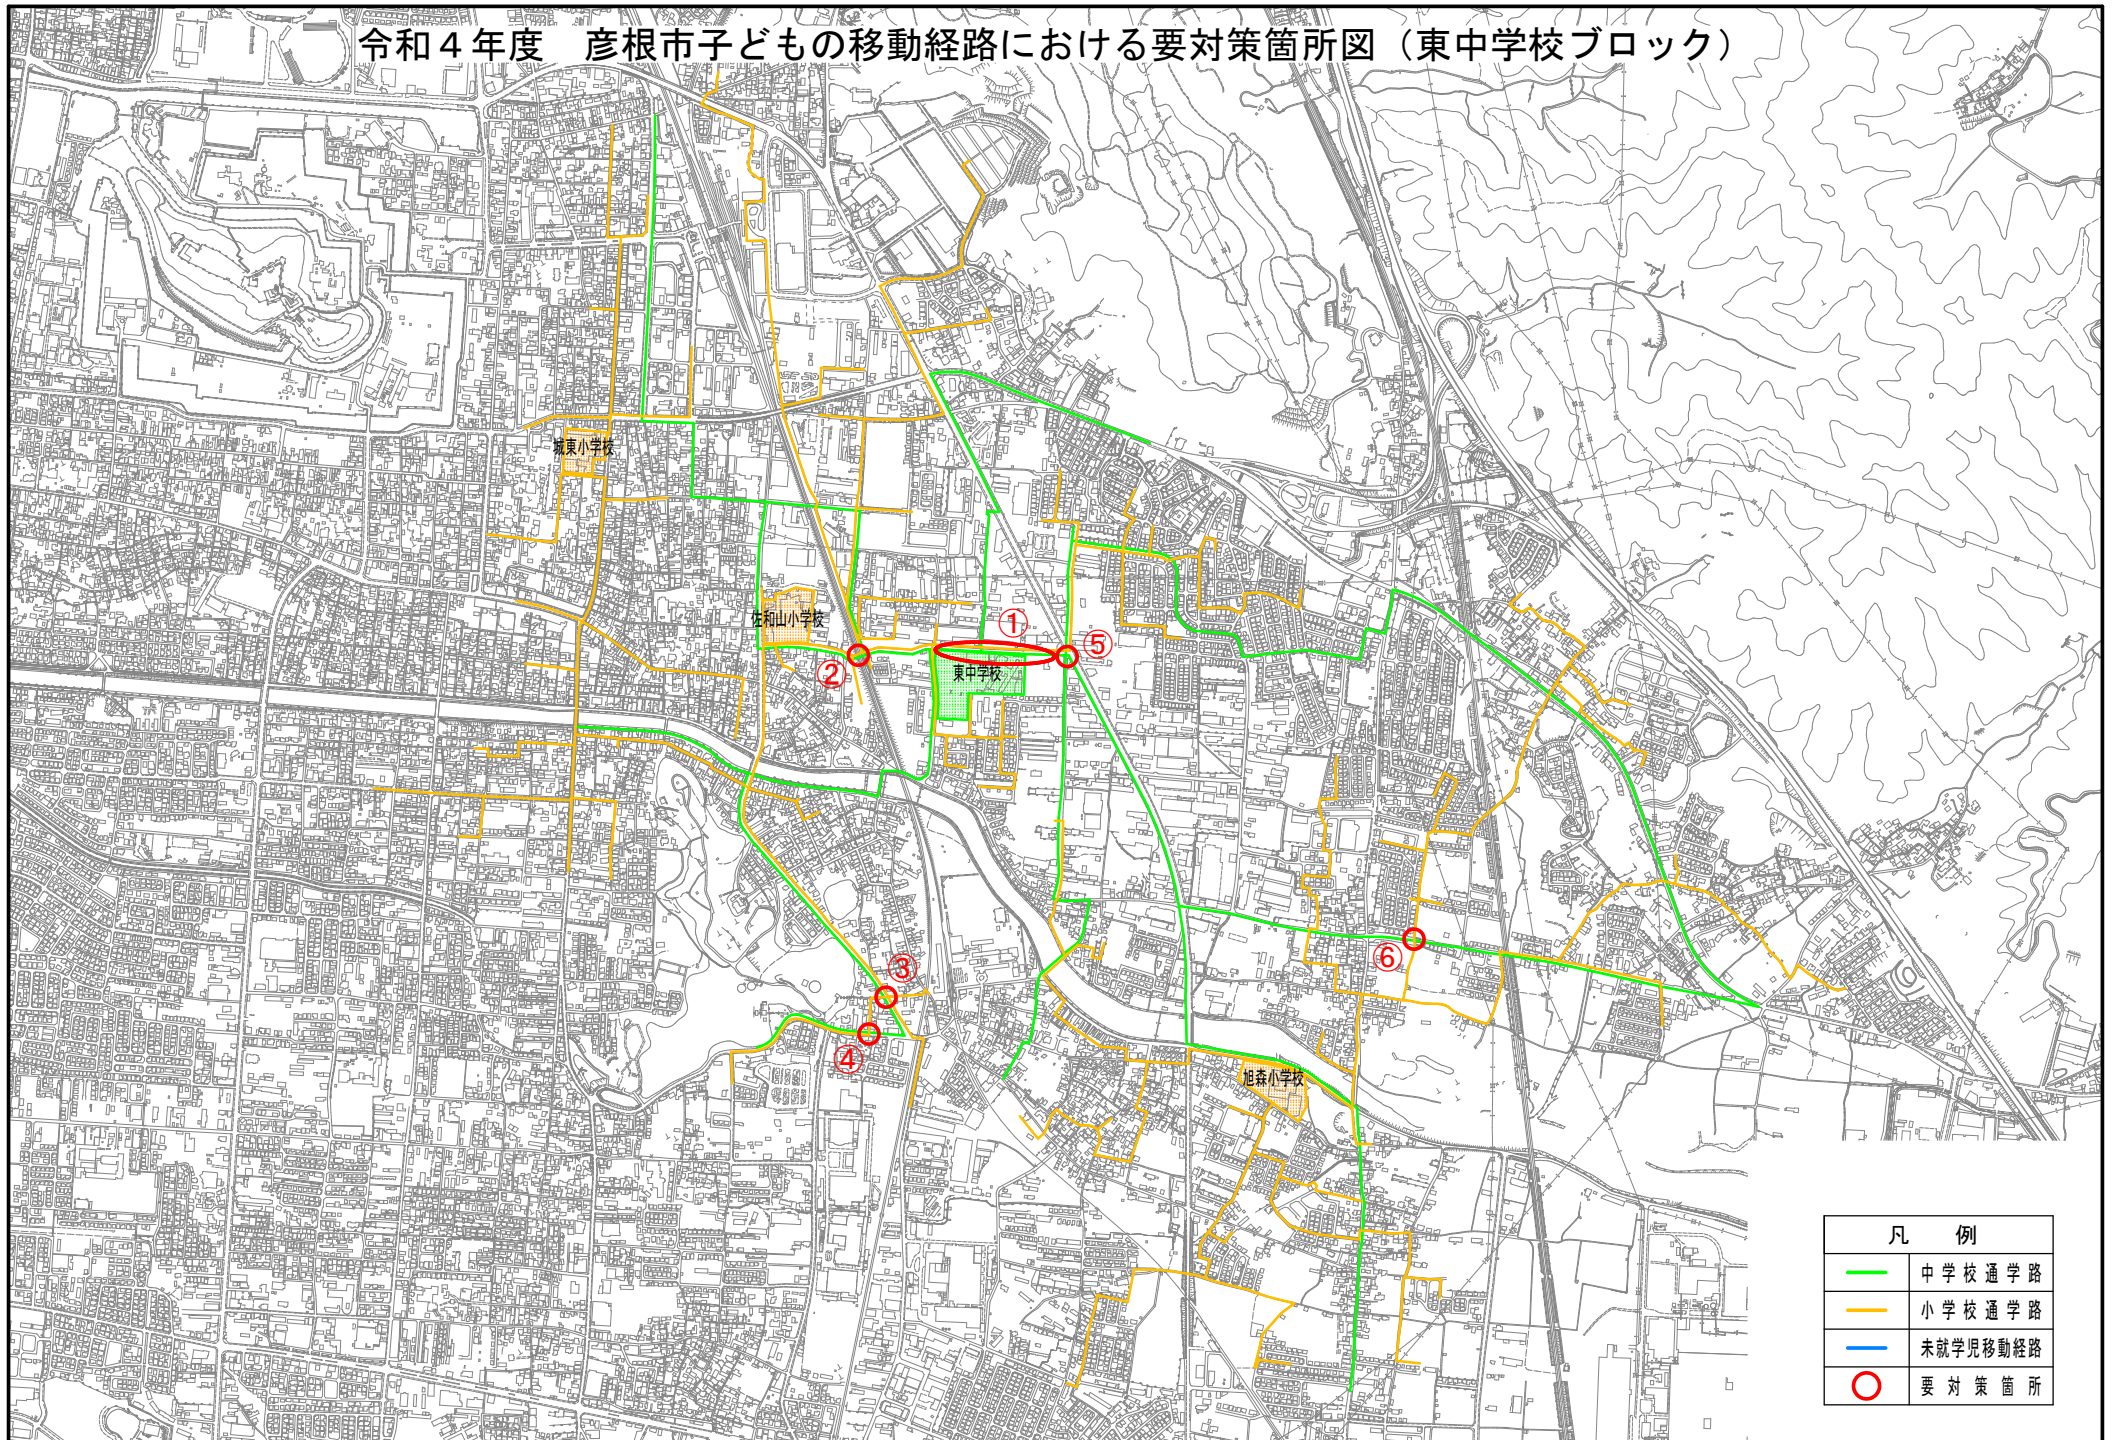
| No. | | 箇所名・住所 | 移動経路の状況・危険の内容 | 対策内容 | 事業主体 | 進捗状況 |
|---|---|---|---|---|---|---|
| ① | 中学校<br>通学路 | 芹川町<br>東中学校前歩道 | 車道が狭いため、自転車通学生は自転車に乗らず歩道を自転車を押して歩いている。登下校時には、すれ違うことが難しい程混雑する。 | 学校での安全指導 | 学校 | 済 |
| ② | 中学校<br>通学路 | 芹川町<br>近江鉄道ひこね芹川駅 高架下 | 通りの道幅が狭く、小学生と中学生の通行方向が逆になるため、子ども同士がすれ違う際に危険が生じる。 | アンダーパス化を計画中 | 彦根市 | R5以降 |
| ③ | 小学校<br>通学路 | 岡町９８－１番地付近 | 大通りで交通量が多い。スピードを出している車両が多く、横断する際に危険。 | 横断歩道のグリーン化<br>路面標示の設置 | 彦根市 | 済 |
| ④ | 小学校<br>通学路 | 岡町１２２番地付近 | 路地から大通りを横断する。大通りを通行する車両から子供が見えにくい。 | 横断歩道のグリーン引き直し<br>路面標示の設置<br>飛び出し坊やの移動 | 彦根市<br>小学校 | 済 |
| ⑤ | 小学校<br>通学路 | 西沼波町<br>国道八号線マツダ前５叉路の信号付近の地下道出入口・横断歩道 | 信号の青時間が短く、子どもたちが渡り切れない。また、地下道を出たあたりは、子どもたちが密集し危険である。 | 防護柵設置<br>学校での安全指導 | 国<br>小学校 | 済 |
| ⑥ | 小学校<br>通学路 | 正法寺町<br>西沼波野田山線 横断歩道 | 下校時には、東から来る自動車が児童の横断に気付きにくい。 | 横断歩道のグリーン化<br>路面標示の設置 | 彦根市 | 済 |
