## 令和6年度 彦根市子どもの移動経路における要対策箇所一覧（西中学校ブロック）

令和6年度 彦根市子どもの移動経路における要対策箇所図（西中学校ブロック）

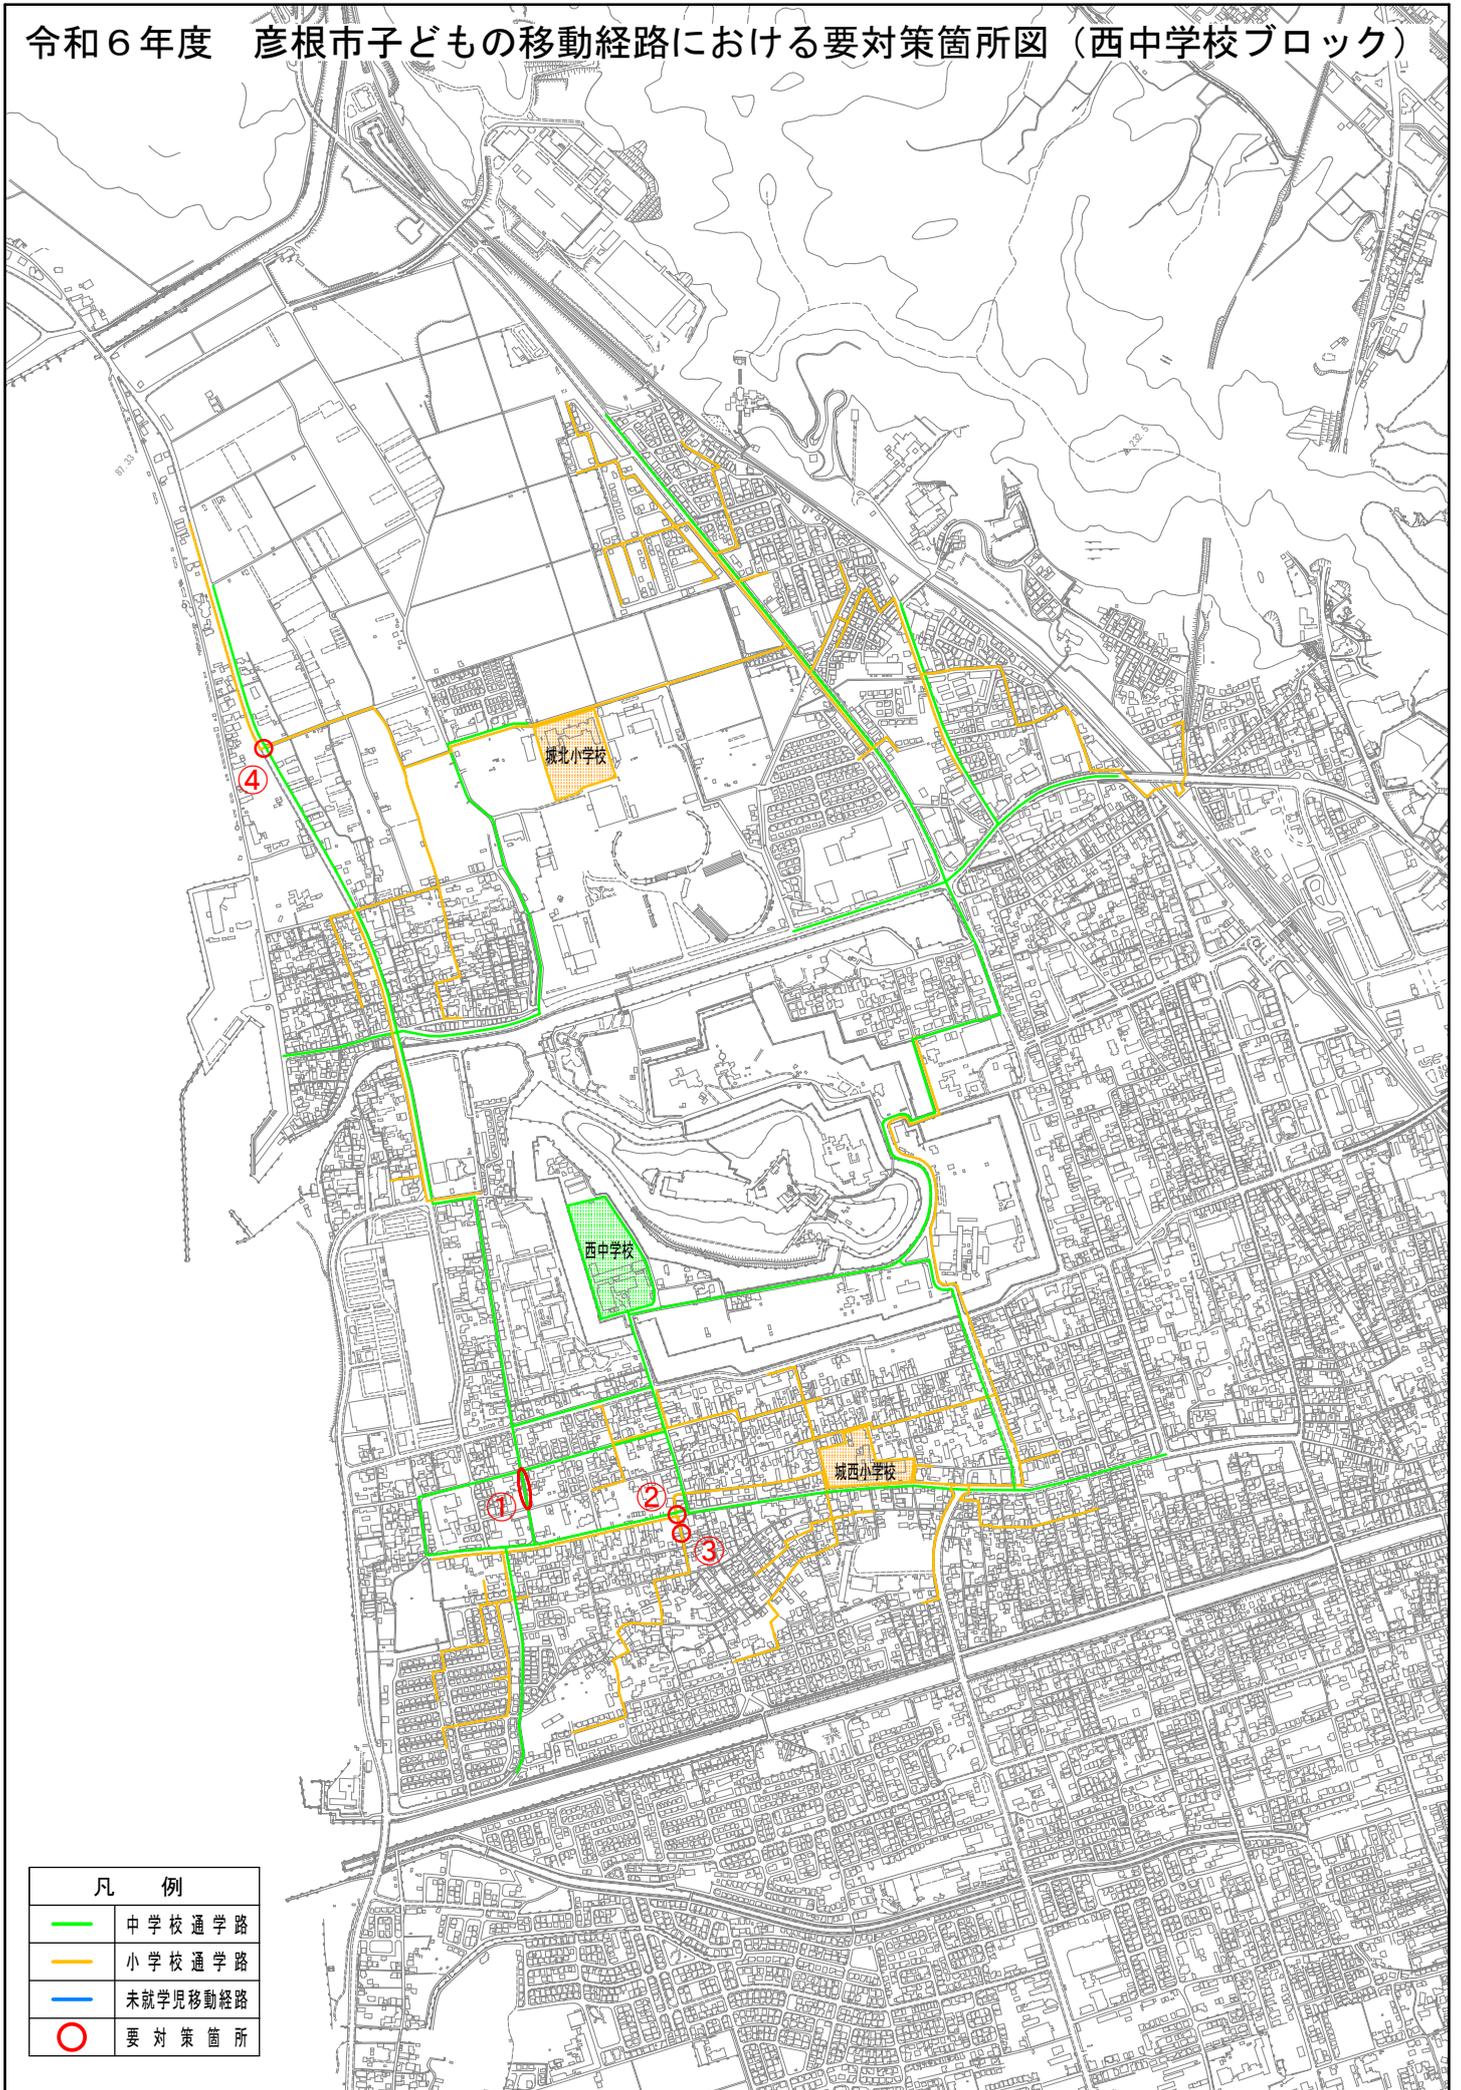
No.		箇所名・住所	移動経路の状況・危険の内容	対策内容	事業主体	進捗状況
①	中学校 通学路	城町 城町2丁目 県道2号線 (大津能登川長浜線)	道路が狭く、登校する生徒と通行する車が近く危ない。	溝の暗渠化による路肩スペースの確保	滋賀県	R7以降
②	小学校 通学路	城町2丁目 県道2号線「城町」の点滅信号付近	点滅信号があるが、見通しが悪く、信号の切り替わり時等に児童が飛び出してしまう可能性がある。	学校での安全指導	学校	済
③	小学校 通学路	栄町 栄町2丁目1-4	老朽化した家があり、瓦等が落ちてくる可能性がある。	学校での安全指導	学校	済
④	小学校 通学路	松原町 大津能登川長浜線四つ川コンビニ前 交差点	湖周道路を渡る際、横断歩道しかないが、車の通行量が多く、スピードも速い。また、現地は緩いカーブのため見通しが悪く、危険である。	南向き車線のダイヤモンドのグリーン化 横断歩道に反射シート設置 信号機設置の検討	滋賀県 警察	済 済 R7以降
