第3章 史跡等の概要および現状と課題

1. 特別史跡指定の経緯・指定理由

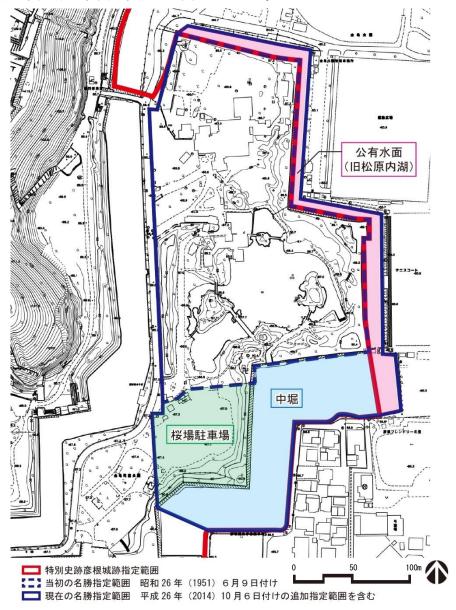
図:特別史跡指定範囲と名勝玄宮楽々園指定範囲との関係

名勝の指定範囲が公有水面外側であるのに対して、特別史跡の指定範囲は、現在の彦根城跡の城域の端部(二の郭北東側端部)に合わせ、公有水面内側で区切られているため、特別史跡彦根城跡と名勝玄宮楽々園の指定範囲は現況では異なっている。

玄宮楽々園は、昭和26年(1951)6月9日に彦根城跡の一部として特別史跡の指定を受け、同日付けで名勝の指定を受けた。その後、隣接する桜場駐車場において、平成20年度(2008)と平成21年度(2009)に実施した発掘調査により、玄宮園の遺構が確認された。また、絵図資料の調査により、隣接する中堀の一部と公有水面(旧松原内湖)は、玄宮園からの眺望や借景として重要であったことが判明した。これらのことから、平成26年(2014)10月6日付けで、桜場駐車場および東側の中堀の一部、そして名勝玄宮楽々園北側の公有水面(旧松原内湖)を対象として、名勝の追加指定が行われた。

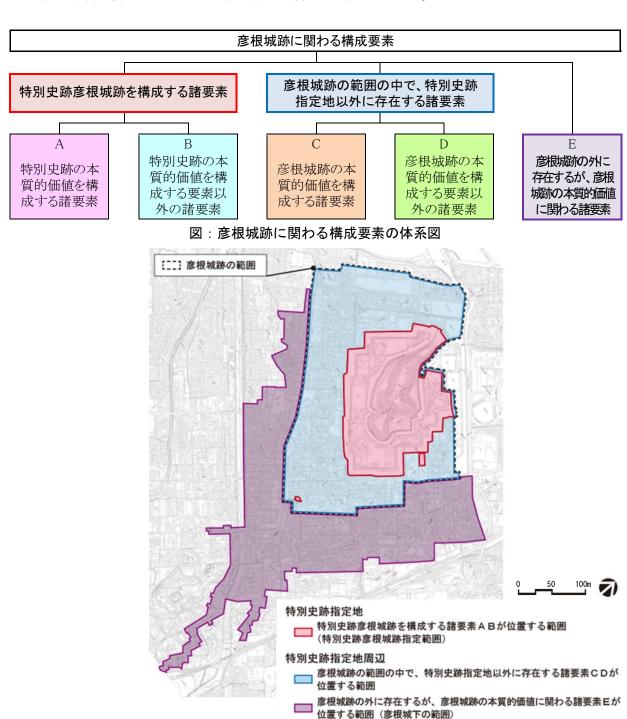
図:構成要素の所在する範囲

「彦根城跡に関わる構成要素」は、構成要素の所在する場所および彦根城跡の本質的価値との関係から、「特別史跡彦根城跡保存活用計画」において下の体系図のとおり分類されている。構成要素の所在する場所は、構成要素ABが「特別史跡彦根城跡指定範囲」、構成要素CDが彦根城外堀跡(惣構)の内側である「彦根城跡の範囲」、構成要素Eが彦根城外堀跡(惣構)の外側である純粋な「彦根城下の範囲」となっている。なお、体系図中の構成要素A~Dの色分けは、次頁以降の分布図における構成要素の色分けと対応している。

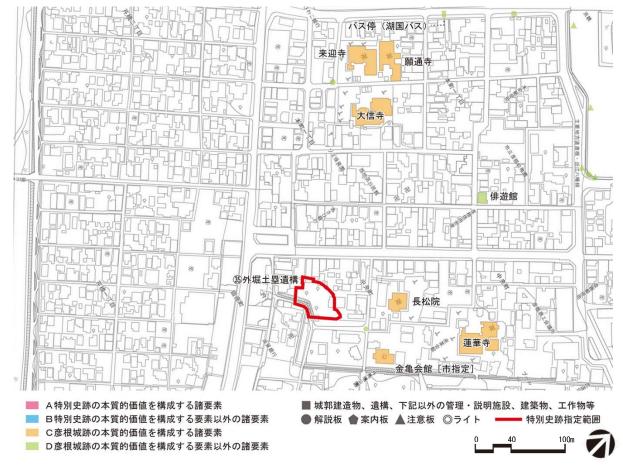
図:特別史跡指定地および周辺の「彦根城跡に関わる構成要素」分布図②

①で示した構成要素の内、「A:特別史跡の本質的価値を構成する諸要素」「B:特別史跡の本質的価値を構成する要素以外の諸要素」および特別 史跡指定地近辺における「C:彦根城跡の本質的価値を構成する諸要素」「D:彦根城跡の本質的価値を構成する要素以外の諸要素」の分布を以下に 示す。「A:特別史跡の本質的価値を構成する諸要素」については、現況写真と共に概要を次頁以降に掲載する。

² 図中の「現在の堀(旧松原内湖)」については、『特別史跡彦根城跡保存活用計画書』では彦根城跡に関わる構成要素に含まれていないが、今後の整備を見据え、本計画において「C:彦根城跡の本質的価値を構成する諸要素」に設定した。

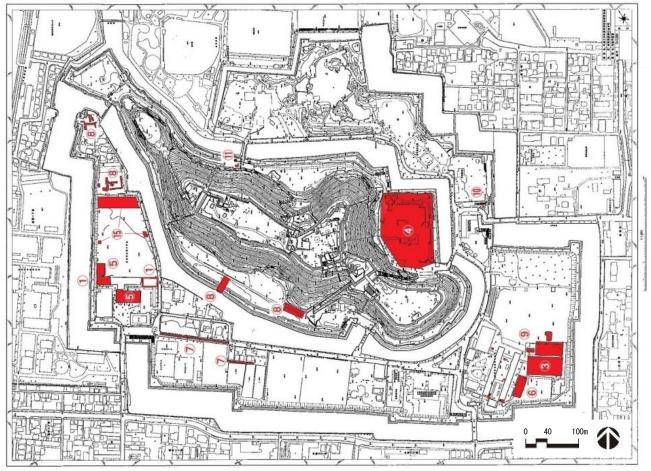
図:彦根城跡における発掘調査地点1(『特別史跡彦根城跡保存活用計画書』より転載)

彦根城跡に<mark>関わる</mark>発掘調査の履歴は以下のとおりである。なお、番号は次頁の図に対応する。

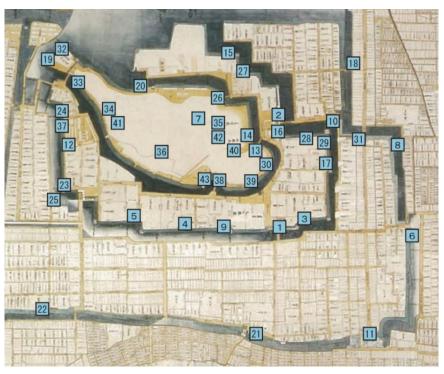
図:近世の彦根城石垣修復位置図

近世および近代の石垣修理と調査の履歴は以下のとおりである。なお、表中の番号は次頁以降の図中の番号に対応する。

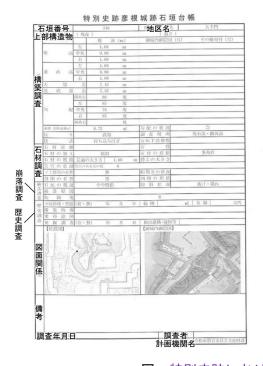
図:特別史跡における石垣カルテ見本

石垣総合調査成果の概要および石垣カルテ見本は、以下のとおりである。

- 1) 構築調査(石垣の分布・現況・積み方等)成果
 - ・出隅部の形状・築石部の加工度・積み方から、構築技術が明らかになった。
- 2) 石材調査(産地·加工度等)成果
 - ・大半が流紋岩・凝灰岩であることが明らかになった。
 - ・天下普請の城でありながら、刻印は確認されなかった。
 - ・転用材は極めて少なかった。
- 3) 崩落調査 (現況・毀損状況・危険度等) 成果
 - ・内堀沿いのサクラをはじめとする樹木の根の成長による破損・崩落が確認され、今後も 被害が拡大する可能性が高いことが明らかになった。
 - ・石垣栗石層の排水機能低下により、水分を含んだ土圧を受けて、孕み等が確認された。
 - ・後世の積み直しと思われる箇所で、当時の構築技術の未熟さから、破損・崩落が確認された。
- 4) 歴史調査(発掘調査・史料・絵図・補修箇所および破損・崩落危険箇所等) 成果
 - ・近世の石垣修理の実体を垣間見るとともに、彦根城築城と修築の歴史が明らかになった。

近代以降の石垣修理および調査は、昭和48年(1973)から実施している。なお、文化庁および滋賀県教育委員会の指導・助言のもと平成11年度(2009)に特別史跡指定地の「石垣調査カード」を作成した。翌12年度から彦根市教育委員会文化財課が発掘調査を実施しつつ、石垣保存修理を継続的に実施している。平成17年度(2005)・平成18年度(2006)・平成20年度(2008)には、石垣総合調査によって今後の石垣保存整備の基礎資料となる石垣カルテを作成し、指定地の石垣全体の状態を把握した。

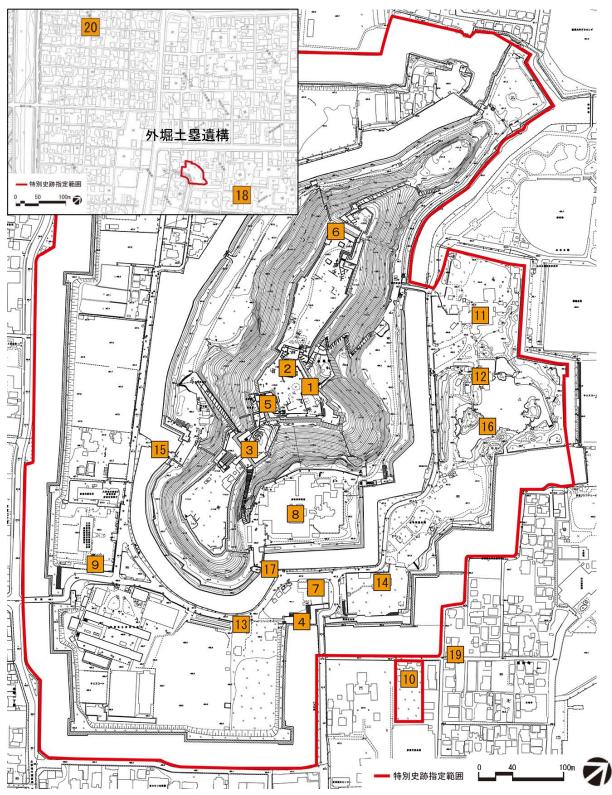
図:近世の彦根城建造物修理および昭和30年度(1955)以降の彦根城跡建造物保存修理工事・調査位置図

近世および近代の歴史的建造物の修理および調査の履歴は以下のとおりである。なお、表中の番号は次頁以降の図中の番号に対応する。

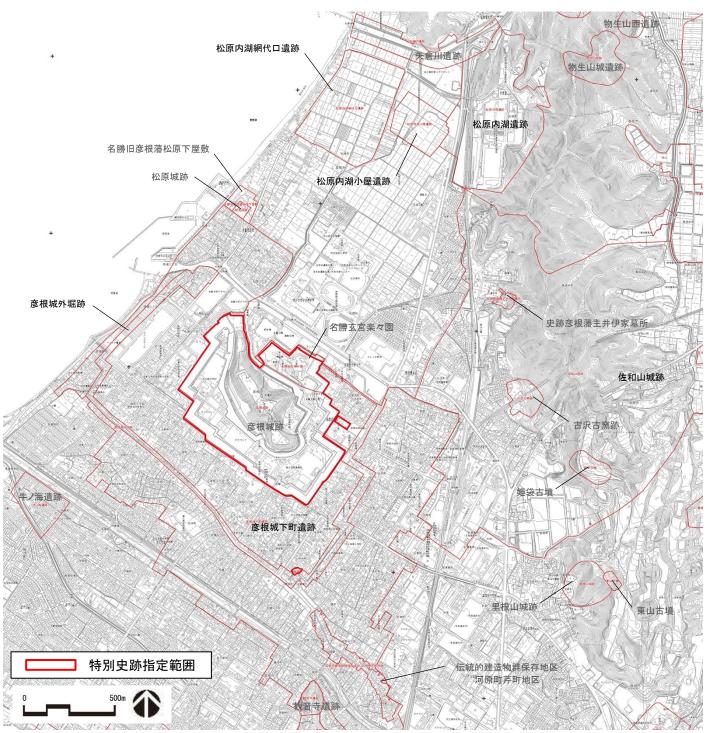
図:特別史跡指定地および周辺の遺跡分布状況(彦根まっぷ「遺跡地図情報」を基に作成)

文化財保護法では、埋蔵文化財の存在が知られている土地のことを、「周知の埋蔵文化財包蔵地」と定めている。特別史跡彦根城跡の指定地および周辺における周知の埋蔵文化財包蔵地の分布は、次頁の図の通りである。

松原内湖遺跡は、旧松原内湖湖岸に立地する集落跡である。昭和59年(1984)から継続的に発掘調査が実施されており、旧松原内湖岸では、旧石器時代から江戸時代にかけて人々の営みが継続されてきたことが確認されている。また、松原内湖網代口遺跡と松原内湖小屋遺跡は、古墳時代から平安時代にかけての遺物散布地である。

佐和山城跡は、慶長9年(1604)の彦根城の築城に伴って廃城となった佐和山城の城跡であり、 佐和山丘陵の中央部に所在する。城跡は山上曲輪群・山麓曲輪群・城下町の3つの区域に大別され、城郭関連の遺構と城下町の遺構、内堀の遺構が良好に残っている。

彦根城下町遺跡は、中世から近世にかけての彦根城の城下町跡である。平成29年(2017)に周知の埋蔵文化財包蔵地に登録された。東西が彦根駅西口から中堀の北西部まで、南北が池州町までの芹川から彦根藩松原下屋敷(お浜御殿)庭園等が位置する松原地区までの範囲を含む。

彦根城外堀跡は、追加指定に向けた取り組みの中で行われた調査の結果に基づき、平成 27 年 (2015) に周知の埋蔵文化財包蔵地に登録された、彦根城の外堀跡全体である。なお、その内、彦根城の南東隅に相当する外堀土塁は、極めて良好な形で地上面に現存していることから、平成 28 年 (2016) に特別史跡彦根城跡に追加指定された。

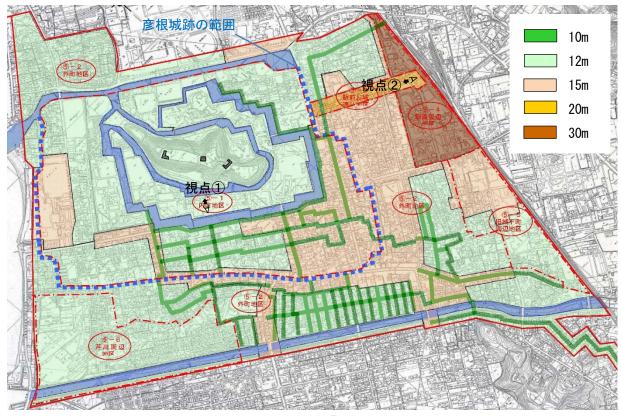
図:特別史跡指定地および周辺の高さ基準(『彦根市景観計画』掲載の図に加筆)¹¹

特別史跡指定地では建築物の高さが12mまでに規制されている。また、彦根城跡およびその周辺においても、中堀沿いや主要な道路沿い等、古いまちなみが現存する場所では、周辺の景観に威圧感や圧迫感を与えないよう概ね10m~15mの高さ基準が設定されている。しかし、特別史跡指定地では、高さ基準下で設置されている電柱・電線・照明灯等の設備の錯綜によって、景観が阻害されていることが課題となっている。

また、彦根駅と特別史跡を繋ぐ駅前お城通りと駅西周辺地区では、それぞれ 20m と 30mの高さ 基準が設定されており、商業・業務施設等が集積する現代的なまちなみが形成されているが、駅から天守への眺望が阻害されていることが課題となっている。

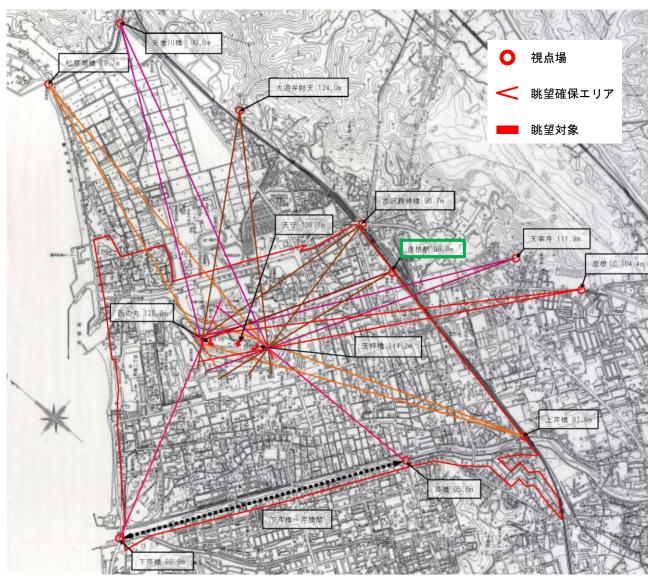
図:彦根城下およびその周辺の視点場(『彦根市景観計画』より転載)

『彦根市景観計画』(平成 19 年 (2007))では、景観形成基準として視点場と眺望対象物が設定されており、これらが設定されている範囲内の敷地では、視点場から彦根城跡(彦根山および天守)への眺望を阻害しないよう、建築物の位置、高さ等について配慮することが定められている。設定された視点場は下図のとおりであり、彦根城下およびその周辺に 10 箇所位置付けられている。

これらの視点場の内、市を訪れる人々の多くが市のシンボルである彦根城跡を臨むことができる場所が、彦根駅前の視点場である。しかしながら先述したとおり、彦根駅前から彦根城跡に向かって伸びる駅前お城通りには、市役所などの官公庁や商業・業務施設等が建ち並んでいる。このため、彦根駅からは橋上駅駅舎の高さで彦根城天守が望めるが、駅前広場や駅前お城通りからは沿道の建物や屋外広告物により眺望できない地点がある。
