## 槻御殿（楽々園）

## 御書院

### 御書院の保存修理

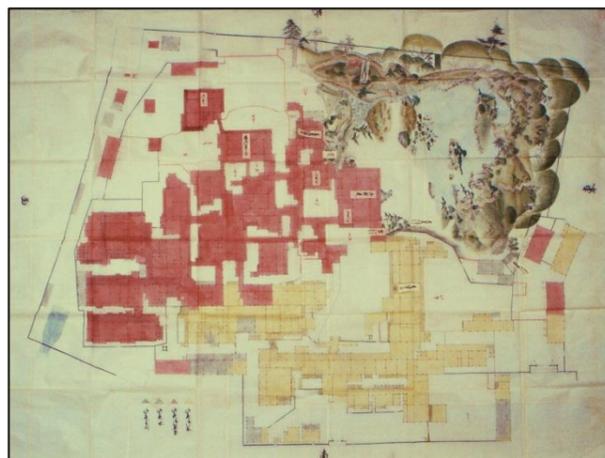
槻御殿庭絵図（彦根城博物館蔵）

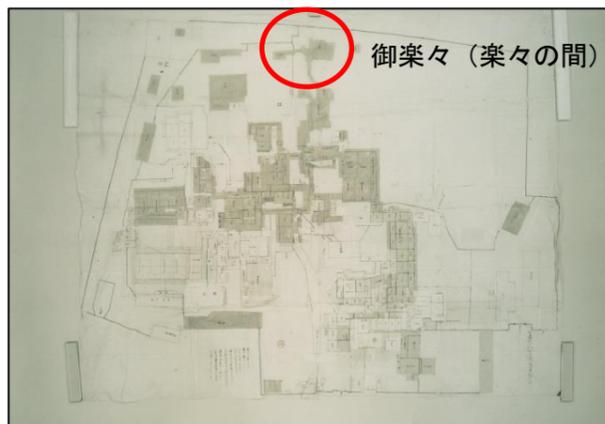
黒御門前御屋敷絵図（彦根城博物館蔵）

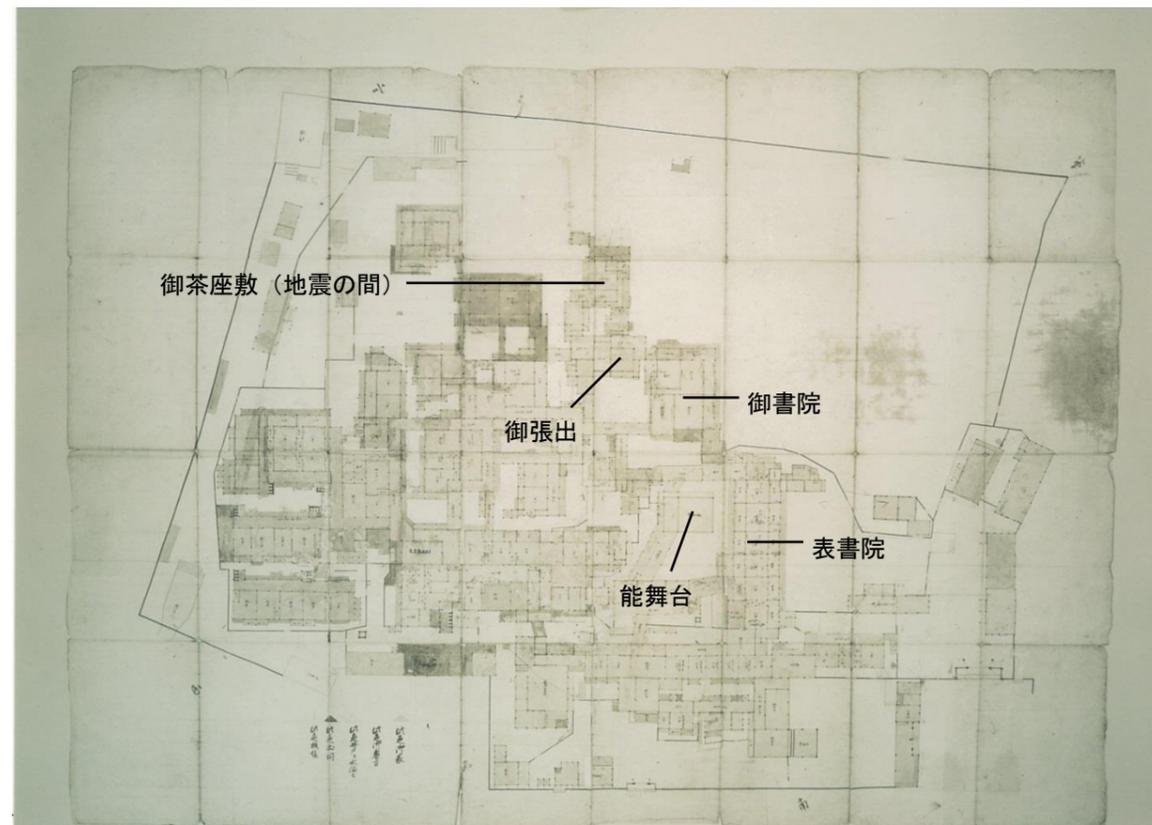
槻御殿絵図（彦根城博物館蔵）

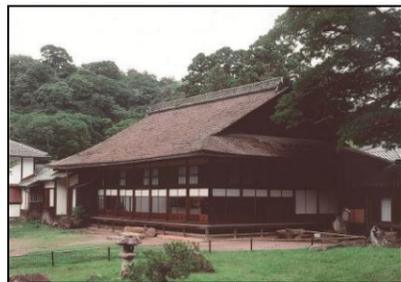
建物は柱根元および床組部材の腐朽による破損が進行しており、小屋組部材の一部にも腐朽部材があり、これらの取替修理を行うため、礎石を残し、建物については全解体修理を行いました。素屋根を設置し、解体にあたっては、部材の再利用を行うため手作業により解体します。あわせて詳細な調査を行い、当初の形式・技法、後年の修理内容を明らかにし、資料の確実なものではできる限り旧形式にかえ、発掘調査の結果をふまえて、復原修理を行いました。部材については、継木や矧木により当初部材をできる限り再利用しています。

修理前の御書院

今回の修理においては、旅館時代に増築された南西の渡り廊下の撤去、ガラスに変更されていた障子の復原、取り外されていた障子や襖の復元などを実施し、元の姿に復原することとしました。また、御書院内の襖については、実物を彦根城博物館に保管し、デジタルにより複製しています。

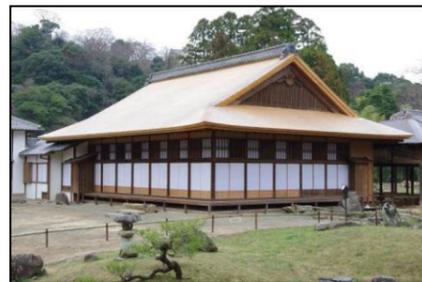
修理後の御書院

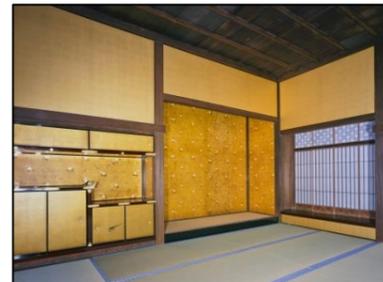
御書院は、御上段（10畳）・上之御間（12畳）・御次之間（15畳）・御小座敷（13畳）の4室と、2辺に設けられた御入側で構成されています。御上段は1間半の床に1間の欄と明床を備えています。小壁は金地の張付壁とし、床の大壁や襖障子は金地に菊・蝶・ツクパネなどの小文様を散らしており、豪壮な中にも可憐な趣となっています。畳敷きの床は隣室より1段高くして黒漆塗りの框を据え、御簾を下げるなど、御上段と他の部屋に上下の身分差があることを厳然と示しています。

上段の違棚、床、明床

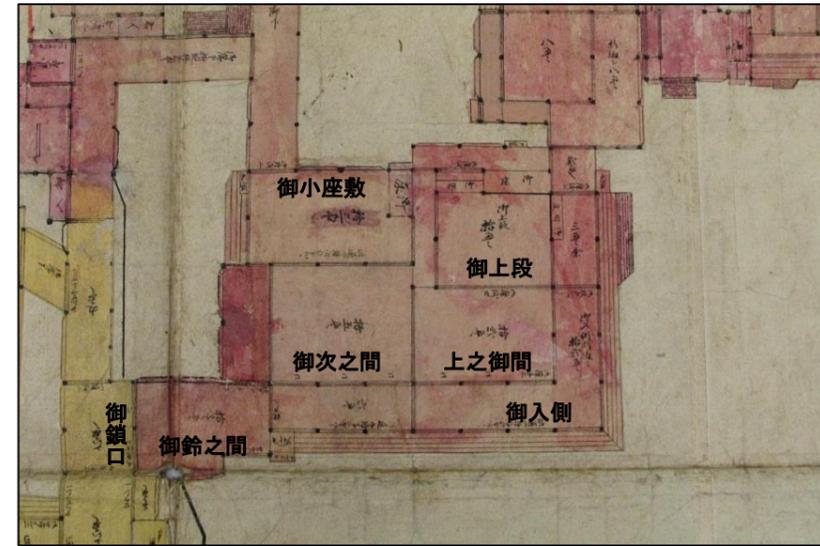
榎御殿絵図（彦根城博物館蔵）部分に加筆（御書院部分）

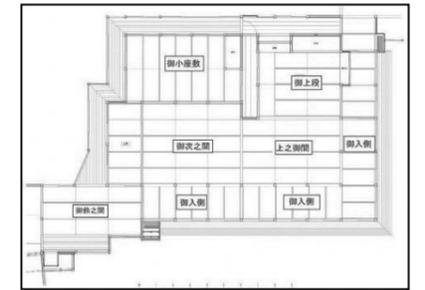
修理前の御書院平面図

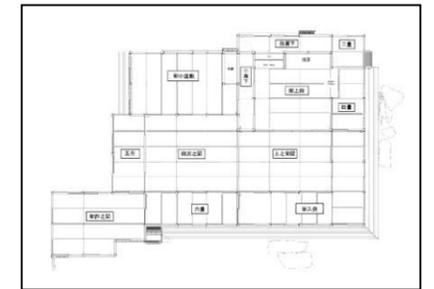
修理後の御書院平面図

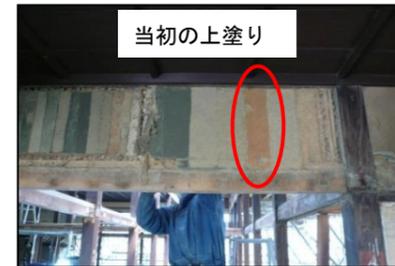
当初の上塗り

壁の調査により、上塗りの色を決定

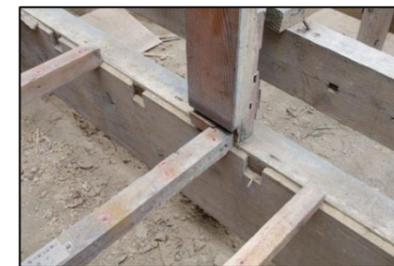
廊下の根太の痕跡。根太の高さから畳敷であったことが判明し畳に復原

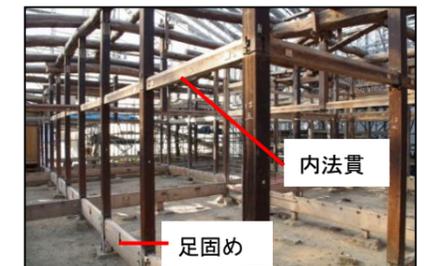
軸組解体時

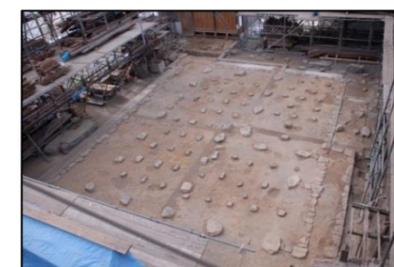
発掘調査全景

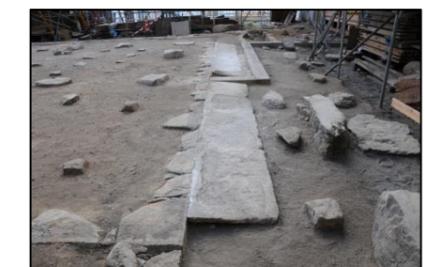
発掘調査による改変の痕跡 絵図の修正部分と一致

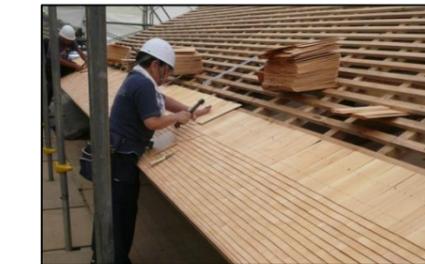
御書院の屋根は入母屋造りの柿葺。柿葺は木材の薄板を用いて屋根を葺く、日本古来より伝わる伝統的な手法です。

屋根 柿葺き
